**8.1004.01 Gemeindehaus Horw**

# **Bericht über die Erdbebensicherheit**

**26.02.2010**

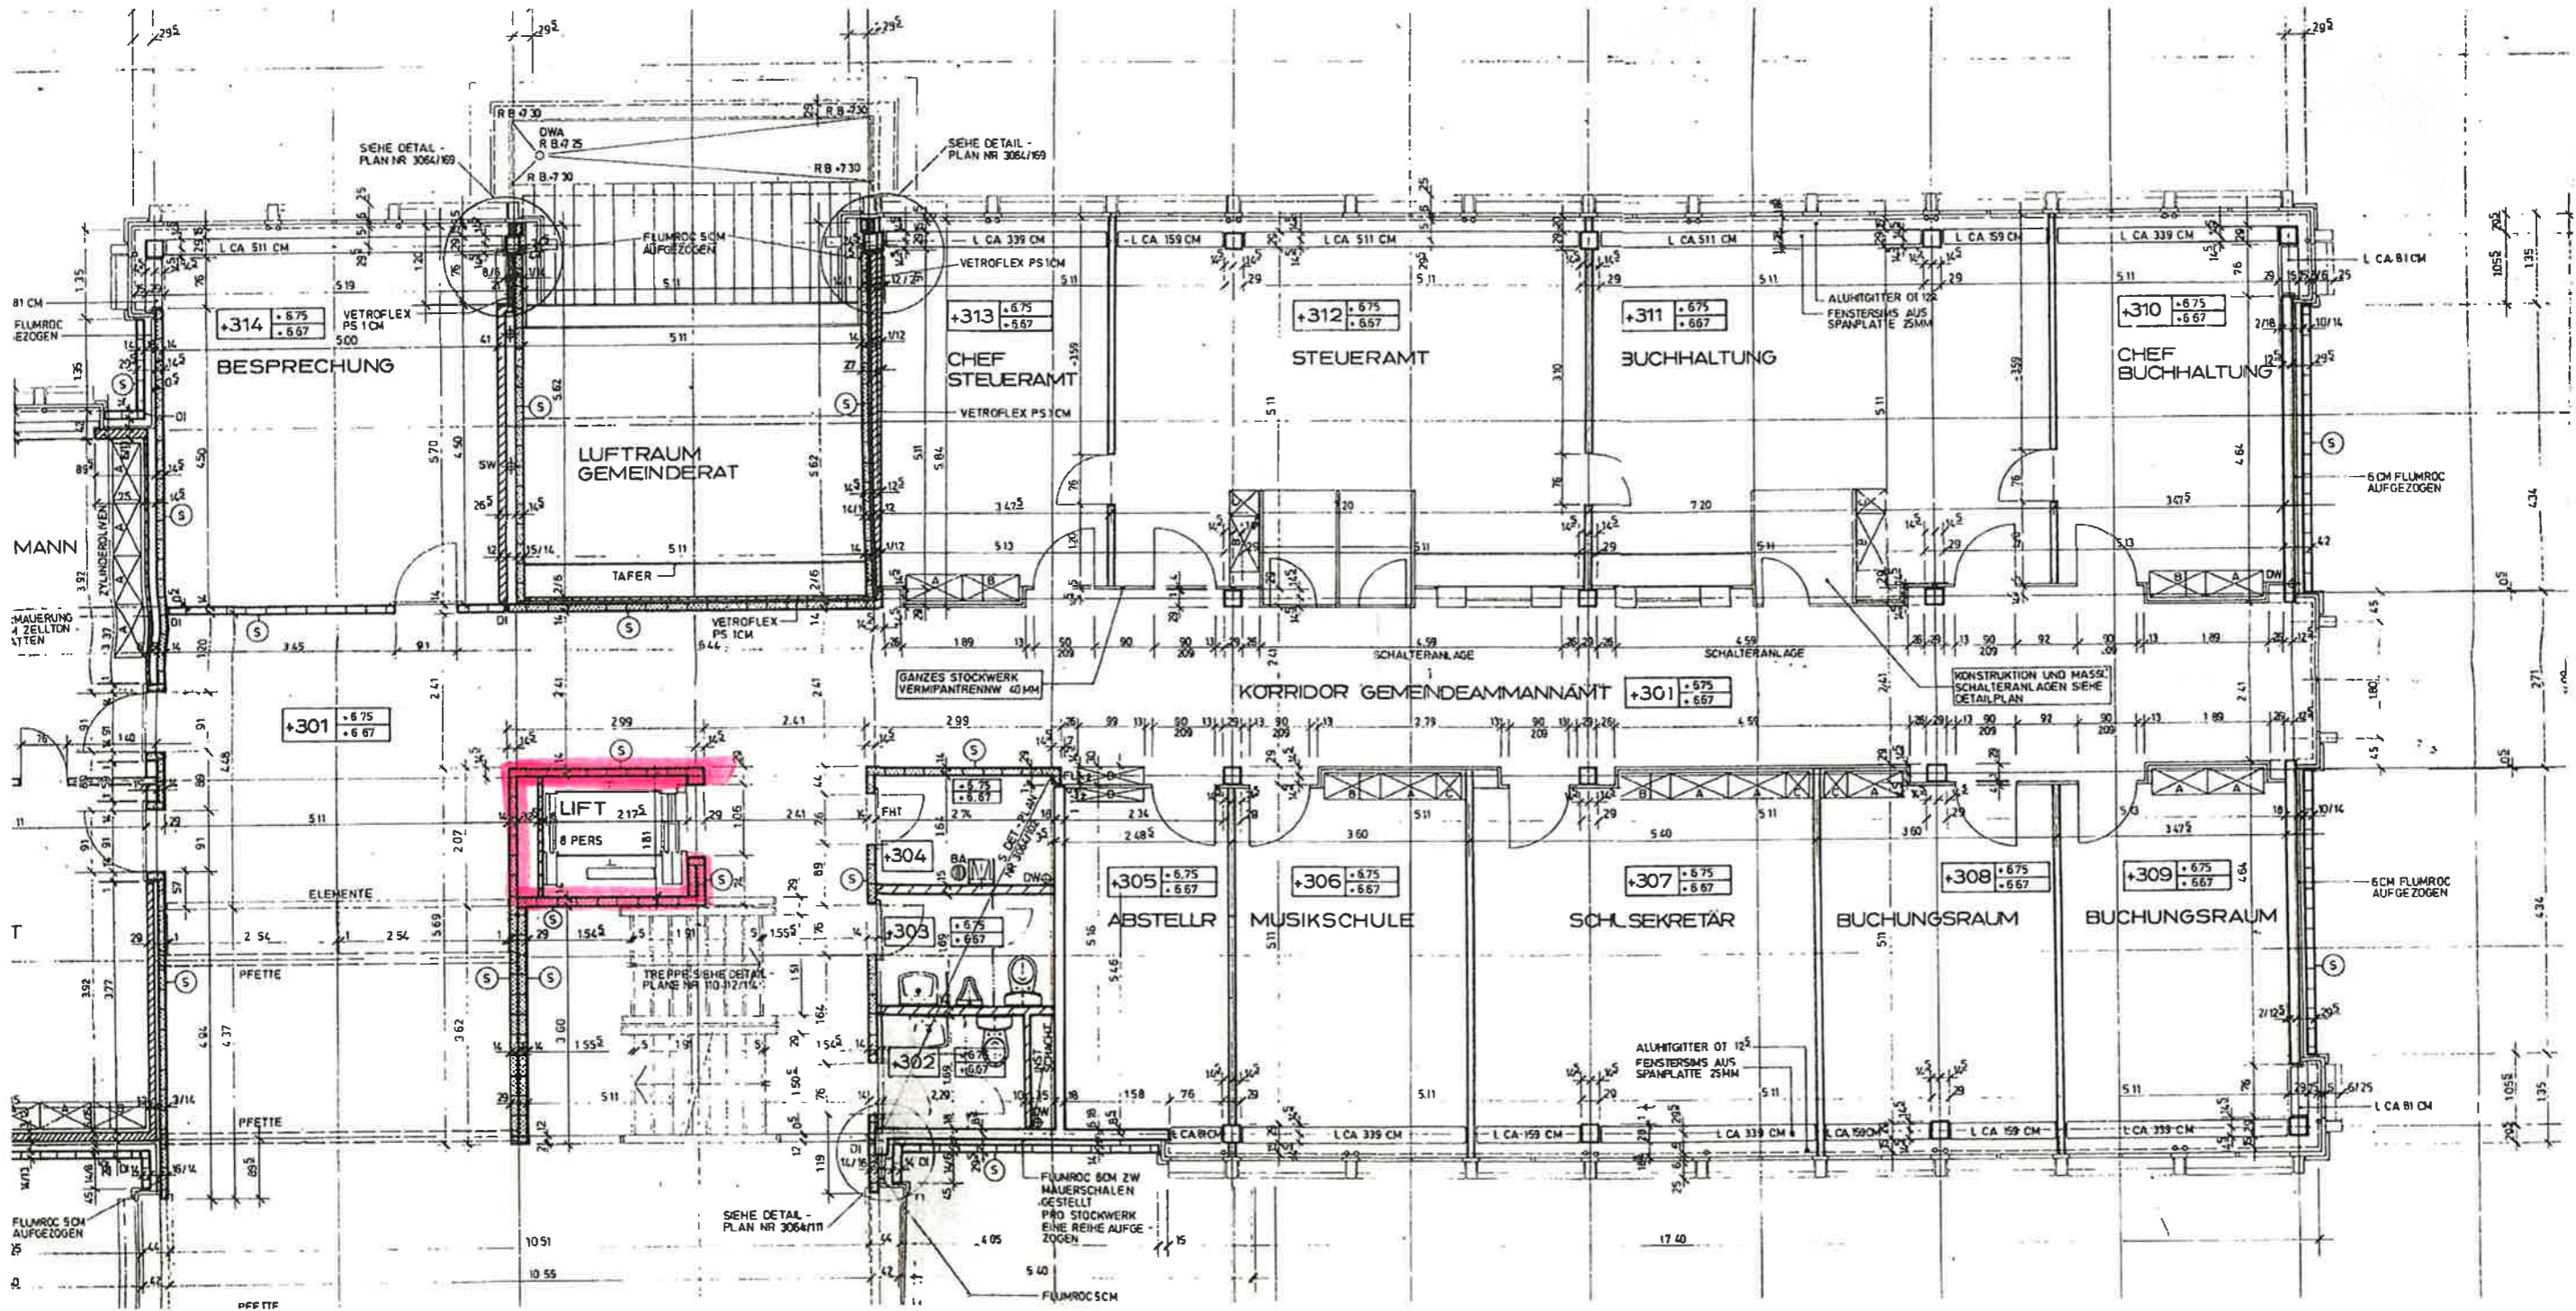
1. Zwingend umzusetzende Massnahmen (Erhöhung Erfüllungsfaktor  $\alpha_{eff}$  auf  $\alpha_{min} = 0.25$ )

Die Analyse zeigte auf, dass die Stabilität im Dachgeschoss (nur Mauerwerkswände vorhanden) und im 4. Obergeschoss nicht ausreichend ist, so dass  $\alpha_{\text{eff}}$  minimal ist und nur ca. 0.05 beträgt. Die Einsturzwahrscheinlichkeit auch bei kleinen Erdbeben ist als sehr gross zu bezeichnen. In den **obersten Geschossen** sind deshalb **Verstärkungsmassnahmen zwingend** vorzusehen.

von Wand und Pfetten können die Pfetten vom Auflager abrutschen und das Dach kann einstürzen. Eine Verankerung der Pfetten am Mauerwerk ist deshalb vorzusehen.

Verstärkungsmassnahmen	Kostenschätzung
Aufkleben von Verstärkungslamellen (CFK) auf die obersten 3 Stockwerke des Liftschachts (innen und aussen).	ca. Fr. 100'000.-
Sichern der Pfetten gegen seitliches Verschieben, z.B. mit Metallwinkeln	ca. Fr. 50'000.-
<b>Total Kosten (nur statische Massnahmen)</b>	<b>ca. Fr. 150'000.-</b>

Verstärkung Liftkern mit CFK-Lamellen vom 3.OG bis DG  
im Plan nicht dargestellt: Sicherung der Pfetten im DG

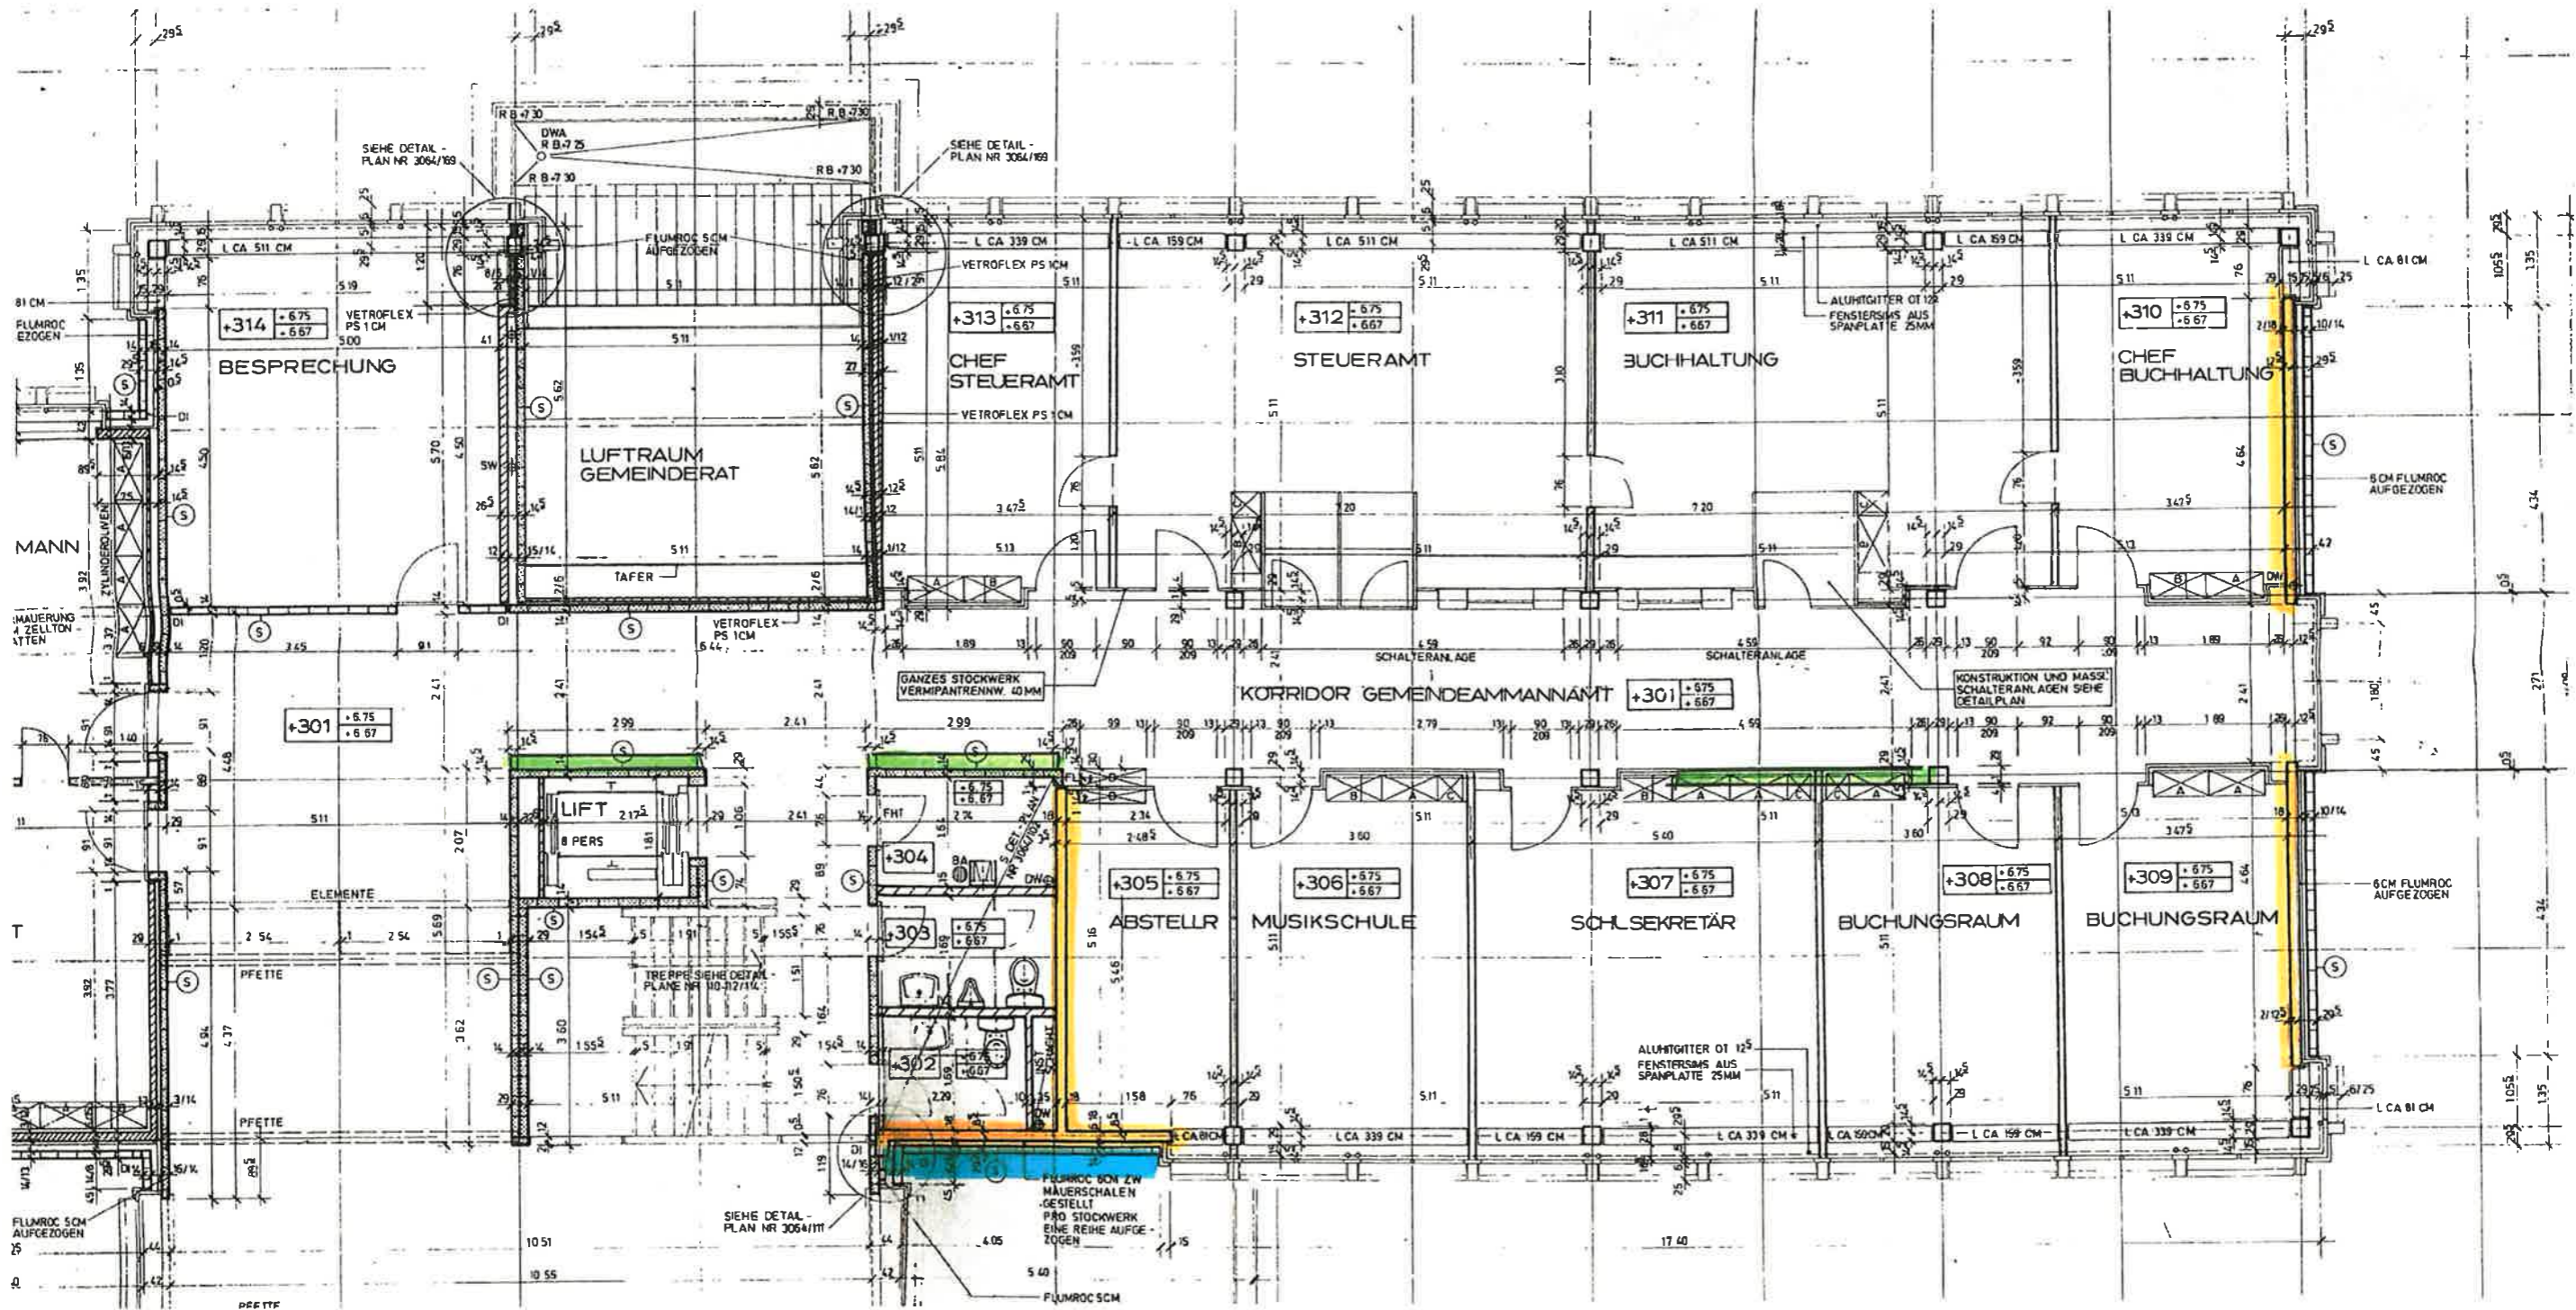
2. Zusatzverstärkungen zur Erhöhung des Erfüllungsfaktors von  $\alpha_{min} = 0,25$  auf  $\alpha_{adm} = 0,72$   
(zusätzlich zu 1.)

Gemäss SIA Merkblatt beträgt bei einer Restnutzungsdauer von 40 Jahren der anzustrebende Erfüllungsfaktor  $\alpha_{adm} = 0.72$ . Um diesen zu erreichen, sind folgende Zusatzverstärkungen erforderlich (zusätzlich zu den in Abschnitt 5.1 erwähnten Massnahmen, siehe auch Beilage 2):

Verstärkungsmassnahmen	Kostenschätzung
Betonwand in Längsrichtung an best. Liftwand und Wand Abstellraum einseitig anbetoniert von UG bis DG Betonwand in Längsrichtung im Bürobereich von 1. bis 4.OG. Verankerung der Wand in best. Betonwand Archivgeschoss.	ca. Fr. 70'000.-
Verstärkung der best. Betonwände mit einseitig aufgetragenen CFK-Lamellen an den kritischen Stellen.	ca. Fr. 100'000.-
Sicherung der vorgehängten Backsteinfassade im Bereich der Schalterhalle.	ca. Fr. 15'000.-
<b>Total Kosten (nur statische Massnahmen)</b>	<b>ca. Fr. 185'000.-</b>

- Betonwände über ganze Gebäudehöhe, Stärke = 25 cm
- Verstärkung best. Betonwände mit CFK-Lamellen auf der zugänglichen Seite von U<sub>0</sub> bis 1,06
- Sicherung Sichtbetontassade

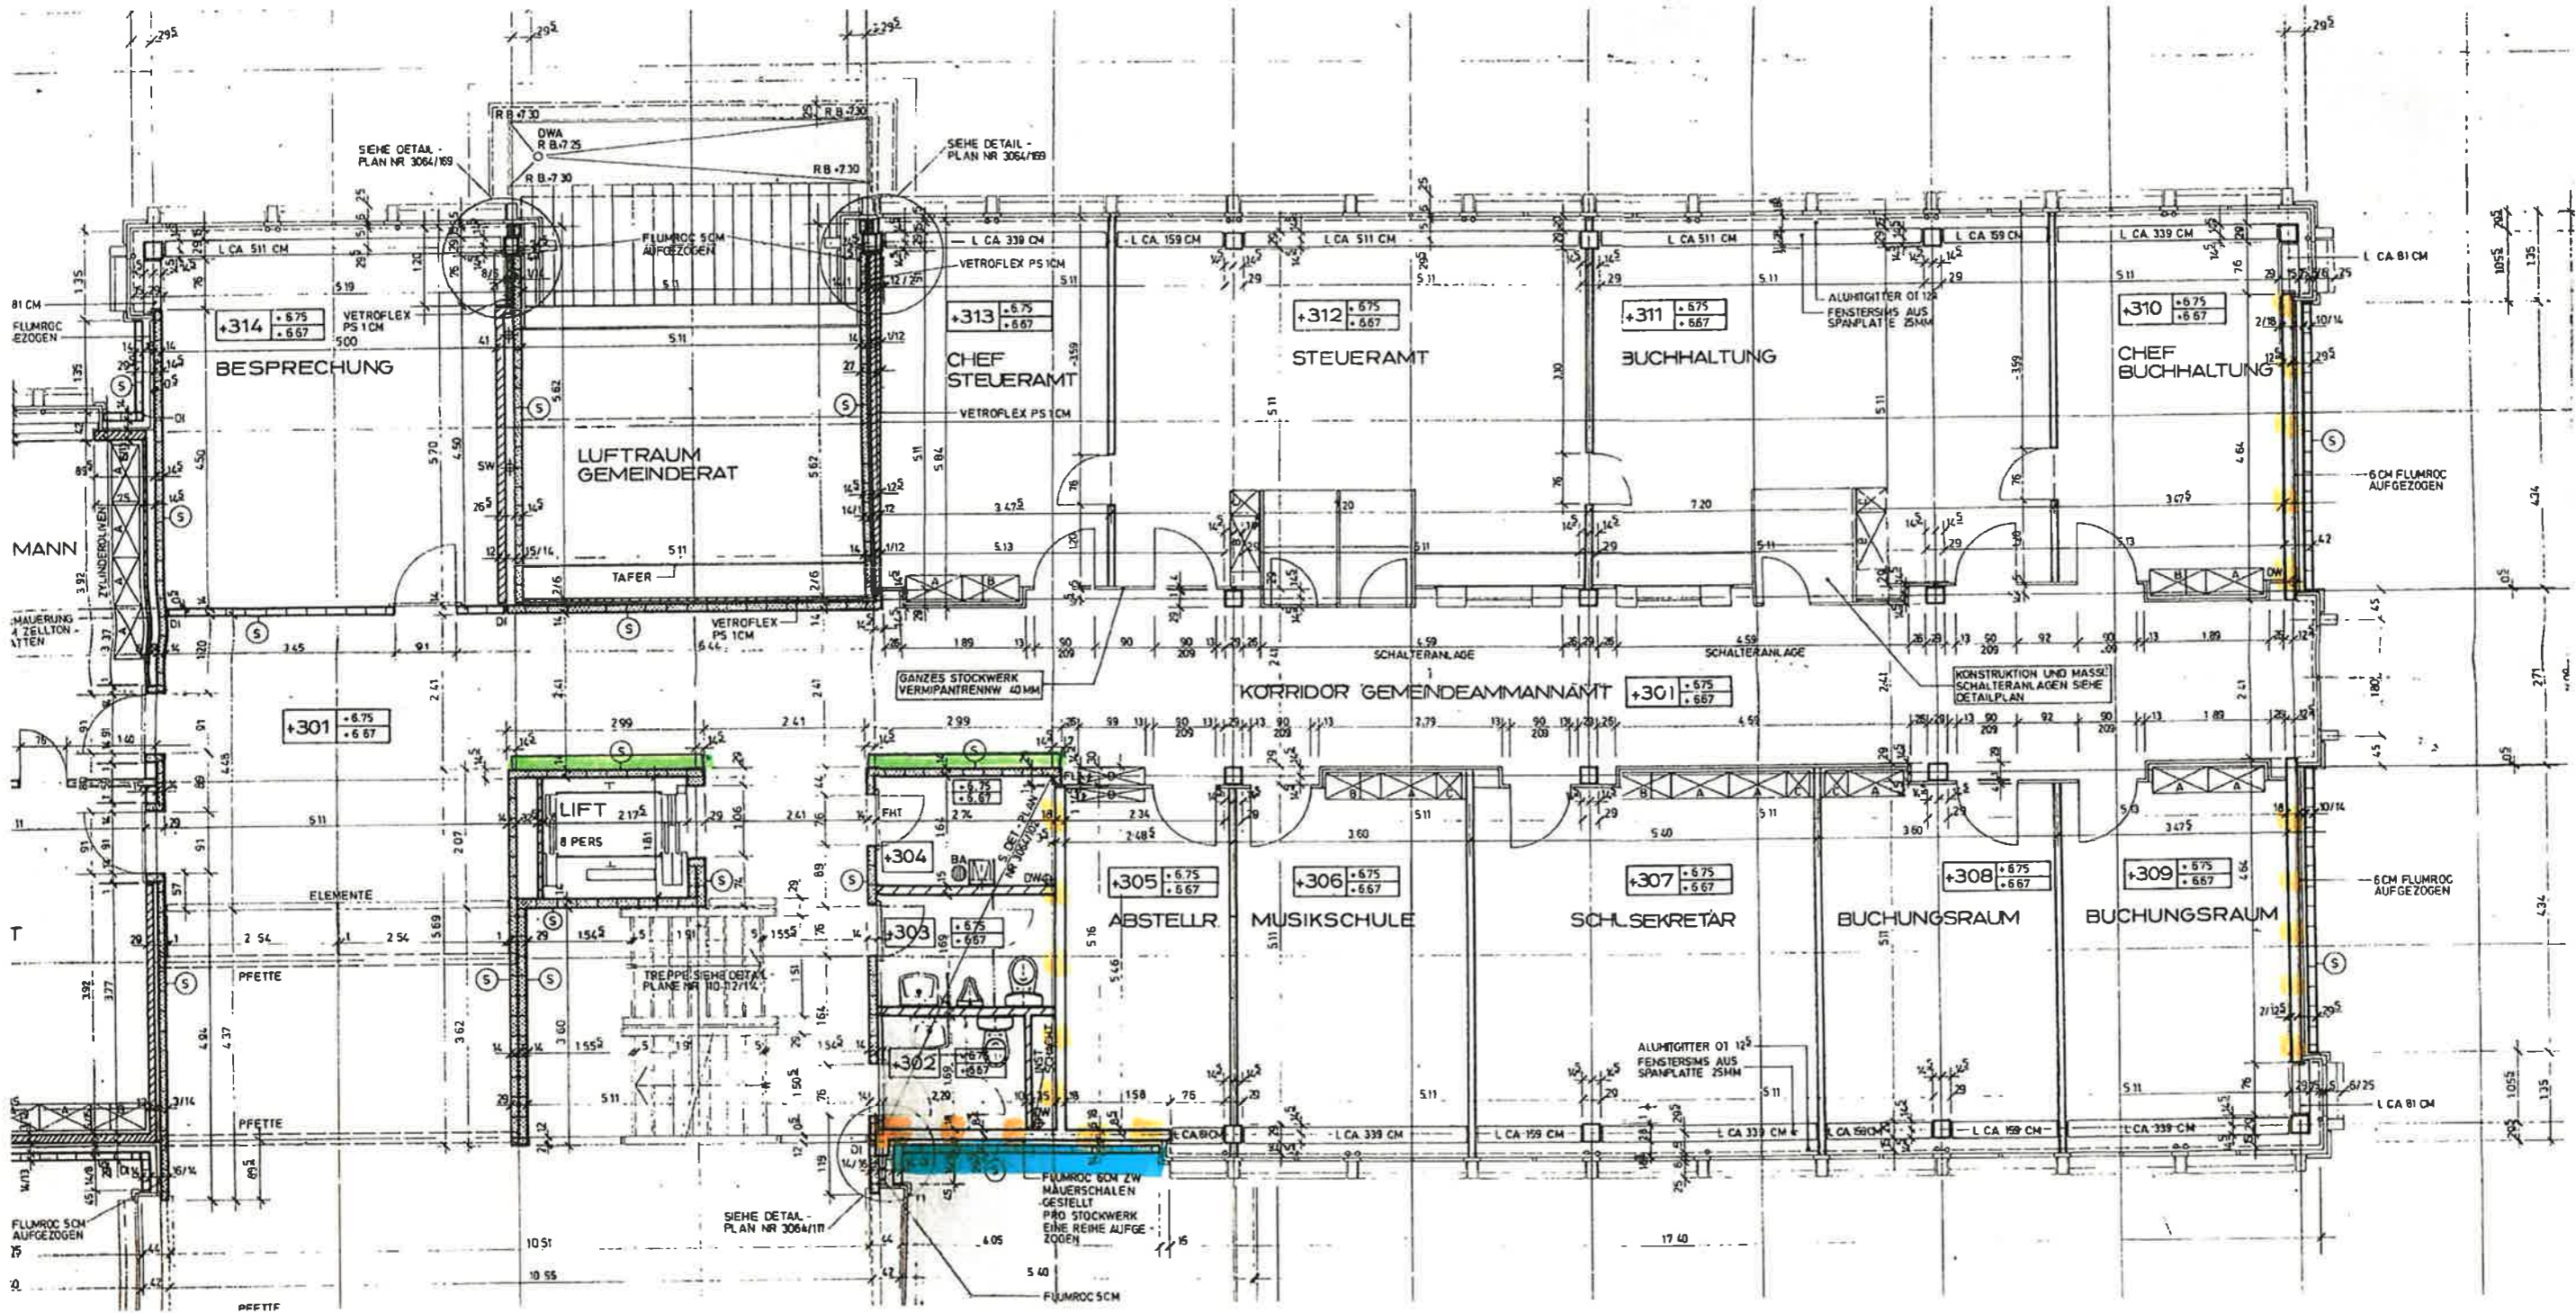
3. Zusatzverstärkungen zur Erhöhung des Erfüllungsfaktors von  $\alpha_{min} = 0.25$  auf  $\alpha_{eff} = 0.40$   
(zusätzlich zu 1.)

Eine Zwischenlösung wäre, den Erfüllungsfaktor so anzusetzen, dass die bestehenden Betonwände nur minimal verstärkt werden müssen. Er beträgt dann  $\alpha_{eff}$  ca. 0.40. Erforderliche Massnahmen sind:

Verstärkungsmassnahmen	Kostenschätzung
Betonwand in Längsrichtung an best. Liftwand und Wand Abstellraum einseitig anbetoniert von UG bis DG	ca. Fr. 45'000.-
Lokale Verstärkung der best. Betonwände mit einseitig aufgetragenen CFK-Lamellen an den kritischen Stellen.	ca. Fr. 20'000.-
Sicherung der vorgehängten Backsteinfassade im Bereich der Schalterhalle.	ca. Fr. 15'000.-
<b>Total Kosten (nur statische Massnahmen)</b>	<b>ca. Fr. 80'000.-</b>

- Betonwände über ganze Gebäudehöhe, Stärke = 25 cm
- Lokale Verstärkung best. Betonwände mit CFK-Lamellen
- Sicherung Sichtbetonfassade
