1224 Kunsthaus & Ex Naturkundemuseum

Baden, 12.5.2020

Zustandsanalyse

Kunsthaus und Ex Naturkundemuseum Olten

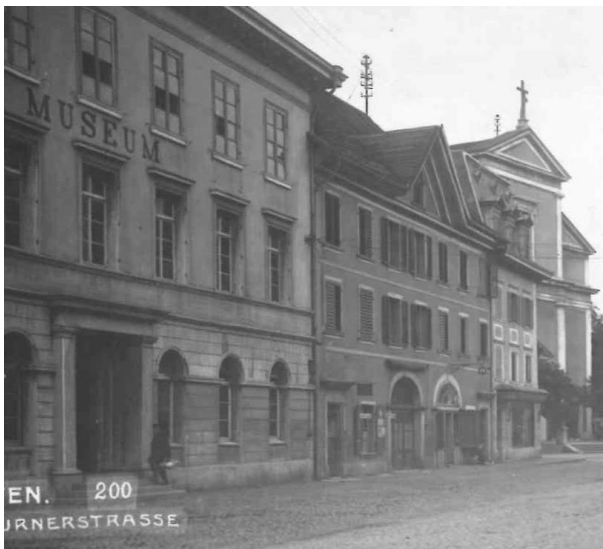
Das Kunstmuseum wurde mehrmals im Erdgeschoss relativ stark umbaut und zudem um ein Stockwerk erhöht. Auf historischen Fotos ist eine Mauerwerksfassade im EG sichtbar welche später abgefangen wurde. Die Gestaltung der Fassade lässt zudem auf ursprüngliche innere Tragwände schliessen.

Eine Beibehaltung des Tragwerkes bis zur Decke vom 1. Obergeschoss wird grundsätzlich als möglich erachtet. Verstärkungsmassnahmen werden aber nötig, um die erhöhten Auf- und Nutzlasten zu gewährleisten. Oberhalb der Decke vom 1. Obergeschoss wird ein vollständiger Ersatz der Decken als sinnvoll erachtet, da die vermuteten Nutzlasten zu tief sind und die vorhandenen Verformungen und Risse sehr gross sind, was auf eine ungenügende Struktur schliessen lässt.

Die Tragstruktur des Kunstmuseums als Ganzes wird eher nicht als erhaltenswürdig eingestuft. Bei einem umfassenden Umbau des Gebäudes ist es vermutlich verhältnismässig, wenn das Gebäude komplett ausgekernt wird. Das heisst, dass die inneren Tragwände und die Decken komplett abgebrochen werden und von innen neu aufgebaut werden.

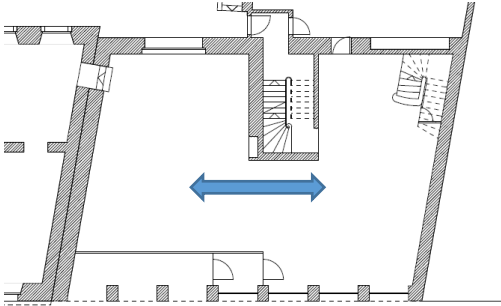
Die Erdbebensicherheit des Kunstmuseums kann nicht nachgewiesen werden. In Gebäudelängsrichtung (blauer Pfeil unten) ist im Erdgeschoss eine ungenügende Aussteifung vorhanden.

Ein zukünftiger Umbau muss somit die Erdbebensicherheit des Gebäudes gewährleisten (z.B. mit neuen Wänden, Decken, etc).

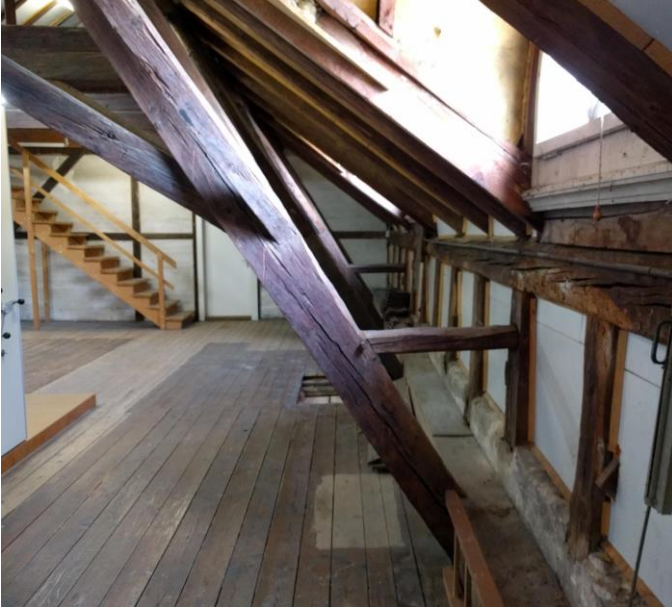
Der Dachstuhl des Ex-Naturkundemuseum ist in einem guten Zustand. Das Sparrendach mit liegendem Stuhl wurde gut Instand gehalten und weist nur wenige Schadstellen auf. Neben kleinen Flickarbeiten und einem generellen Verstärken der Verbindungen kann der Dachstuhl weiter behalten werden.

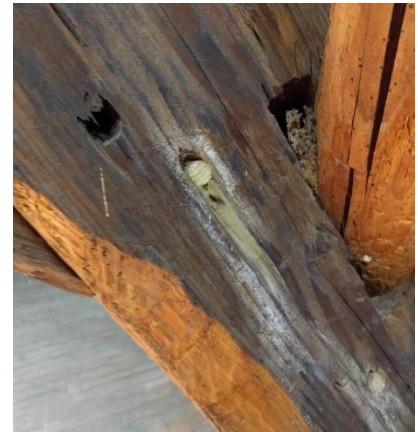
Gut sichtbar sind die vergangenen Behandlungen infolge Insektenbefalls. Die schadhaften oberflächlichen Stellen wurden mit dem Beil entfernt und teilweise sind Zapfen auf Bohrlochern sichtbar, in die Holzschutzmittel injiziert worden sind:
