## Verhältnismässigkeitsprüfung

A Gasthof zum Bären  
Bernstrasse 99  
3074 Zollikofen

B Bauernhaus  
Reichenbachstrasse 1  
3074 Zollikofen

Bern, 14. Juni 2018

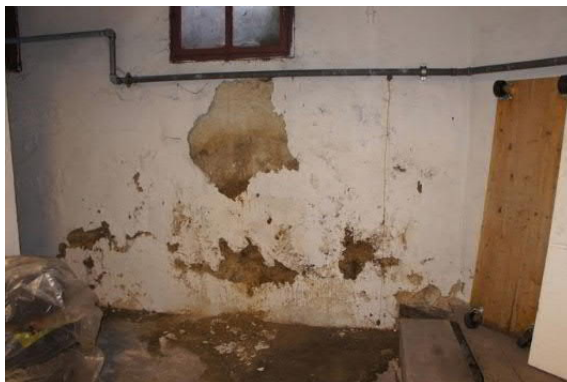
Die Räume befinden sich in einem baulich schlechten Zustand.

Abplatzungen infolge Feuchtigkeitseindringung

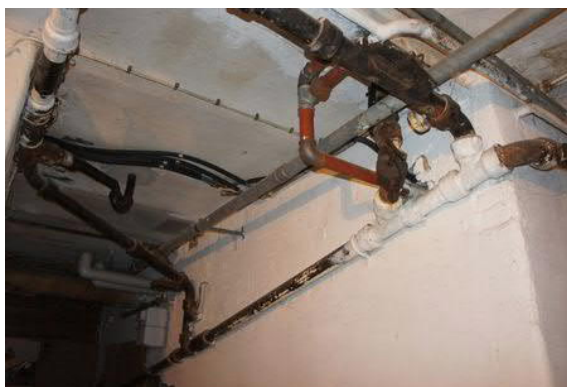
Wasser- und Abwasserinstallationen

Die gesamte Haustechnik befindet sich in einem stark sanierungsbedürftigen Zustand.

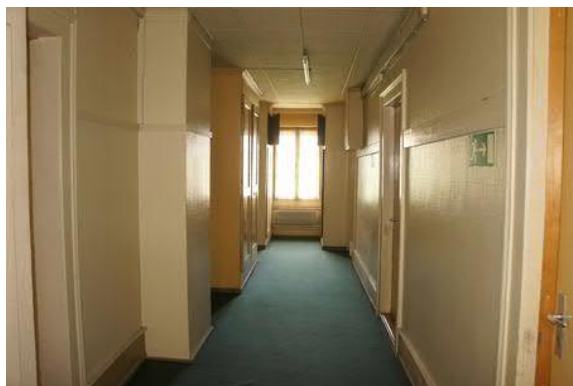
Alle übrigen Einbauten, Bodenbeläge und Oberflächen sind stark abgenutzt und sanierungsbedürftig.

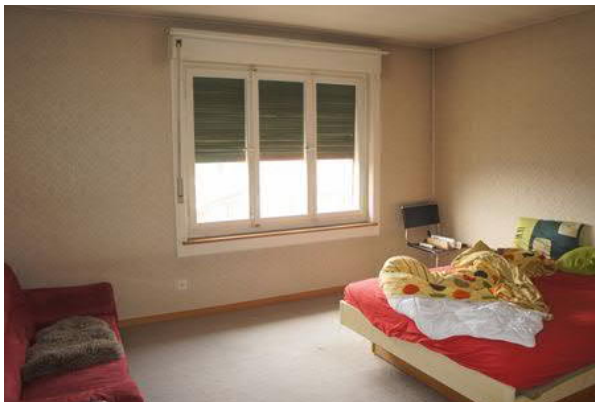
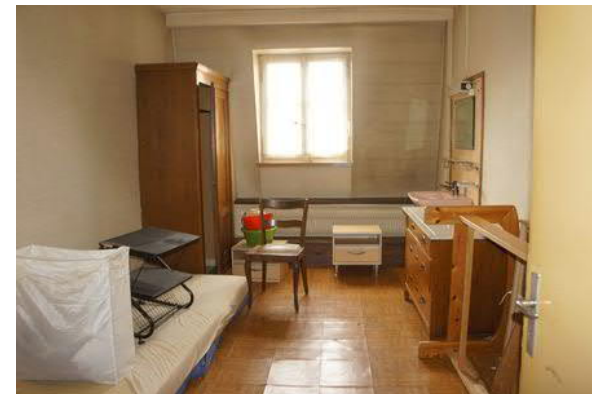
Alle Einbauten, Bodenbeläge und Oberflächen sind stark abgenutzt und sanierungsbedürftig.

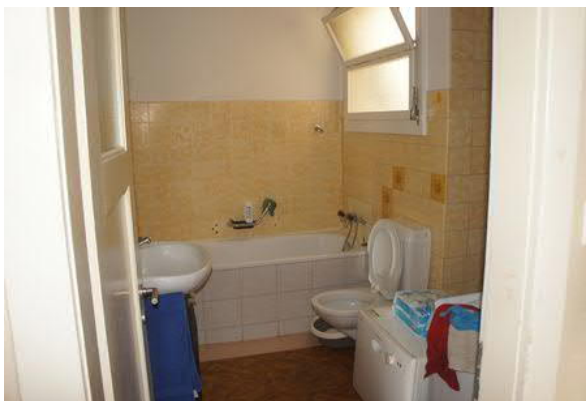
Gemeinsames Badezimmer

Die Haustechnikinstallationen, wie Elektro und Sanitär weisen einem sanierungsbedürftigen Zustand auf.

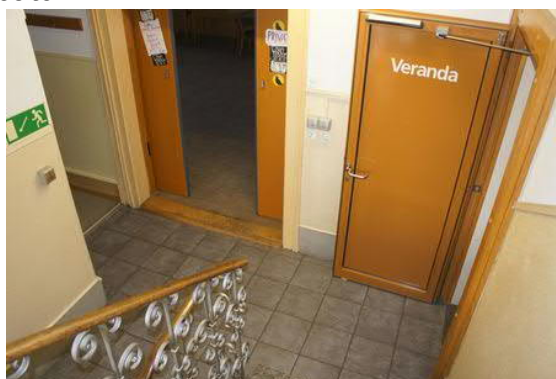
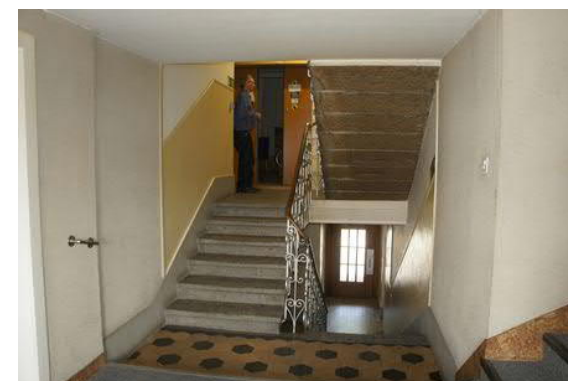
Insgesamt sind die Einbauten, Bodenbeläge und Oberflächen in einem stark abgenutzten Zustand.

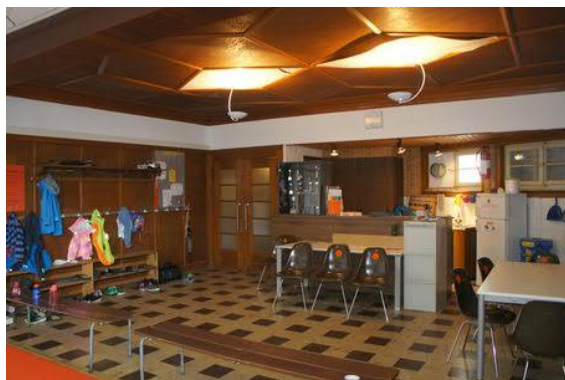
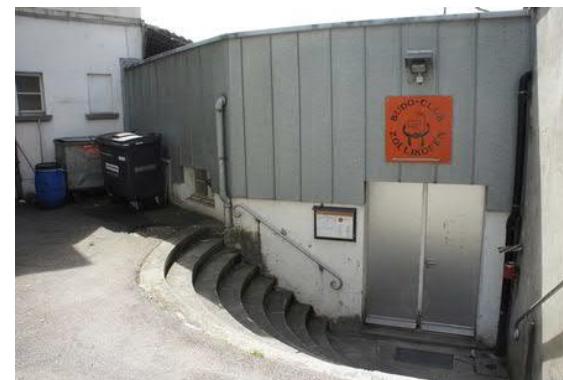
Sämtliche Einrichtungen sind abgenutzt und sanierungsbedürftig.

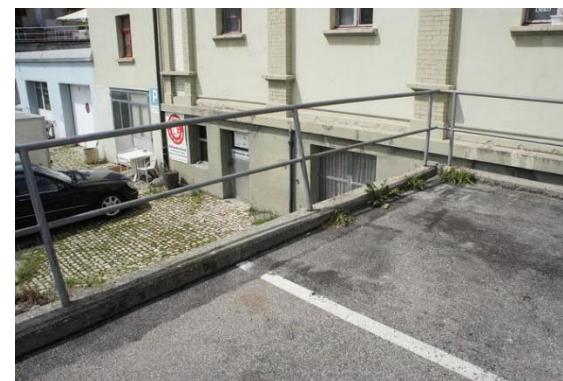
Geländer oberer Parkplatz

Sämtliche Geländerabschlüsse entsprechen nicht den Sicherheitsvorschriften.

| <b>Grobkostenschätzung Gasthof Bären, Zollikofen - Gesamtsanierung</b> | | |
|---|---|---|
| 272.2 | Ersatz Geländer und Abschlüsse | 80'000 |

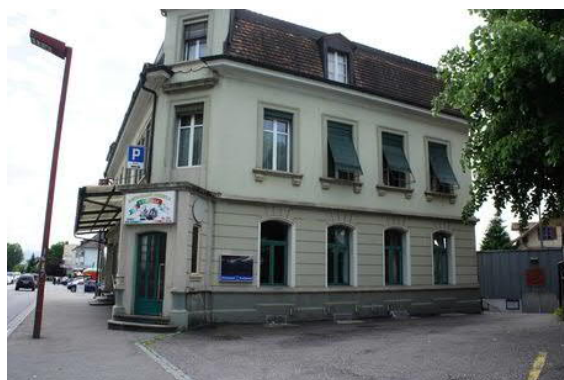
Fenster mehrheitlich nicht fachgerecht ersetzt. Zustand generell sanierungsbedürftig.  
Die Rollläden weisen einen abgenutzten Zustand auf.  
Die Fensterladen sind intakt.

| <b>Grobkostenschätzung Gasthof Bären, Zollikofen - Gesamtsanierung</b> | | |
|---|---|---|
| 221.0 | Fenster aus Holz | 150'000 |

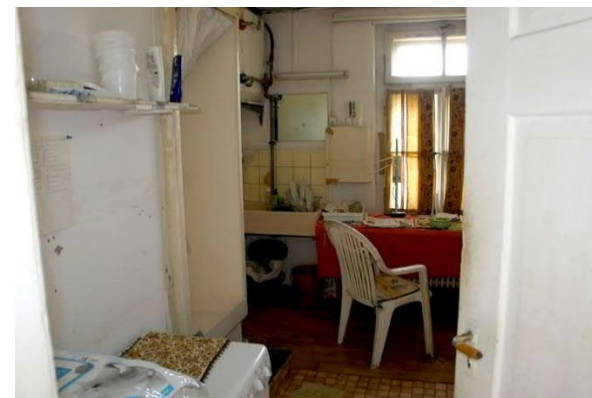
Die Wohnungen befinden sich in einem baulich schlechten Zustand.

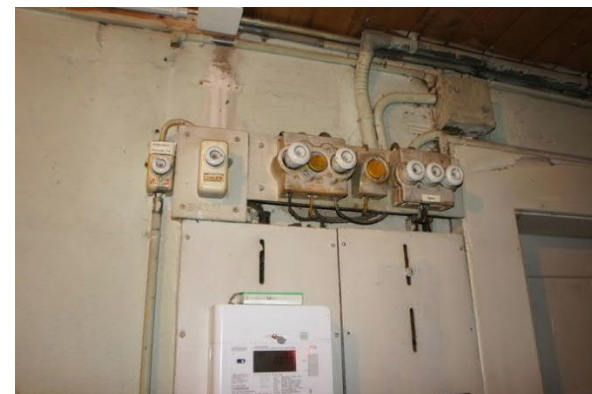
Die gesamte Haustechnik befindet sich in einem stark sanierungsbedürftigen Zustand.

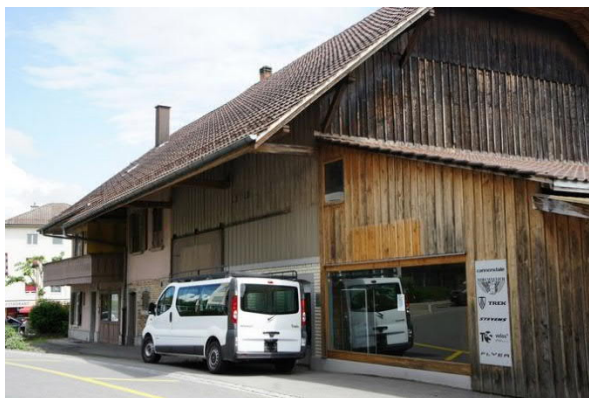
Angebauter Lagerraum mit Verkaufsfläche von aussen

Der angebaute Lagerraum mit einer kleinen Verkaufsfläche wurde in späteren Jahren angebaut. Die Holzverkleidung ist dem Alter entsprechend verwittert.

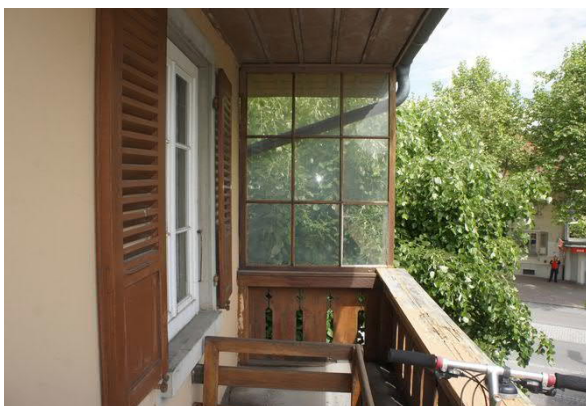
Laubengang

Fenster sanierungsbedürftig jedoch weitgehend noch im Originalzustand.
