Schulwegsicherheit Zollikofen Identifikation Sicherheitsdefizite

Technischer Bericht

874048 Schulwegsicherheit Zollikofen Massnahmenbedarf 00-01-00 / Version 00-01-00 [2] /
05.12.2014 / heb

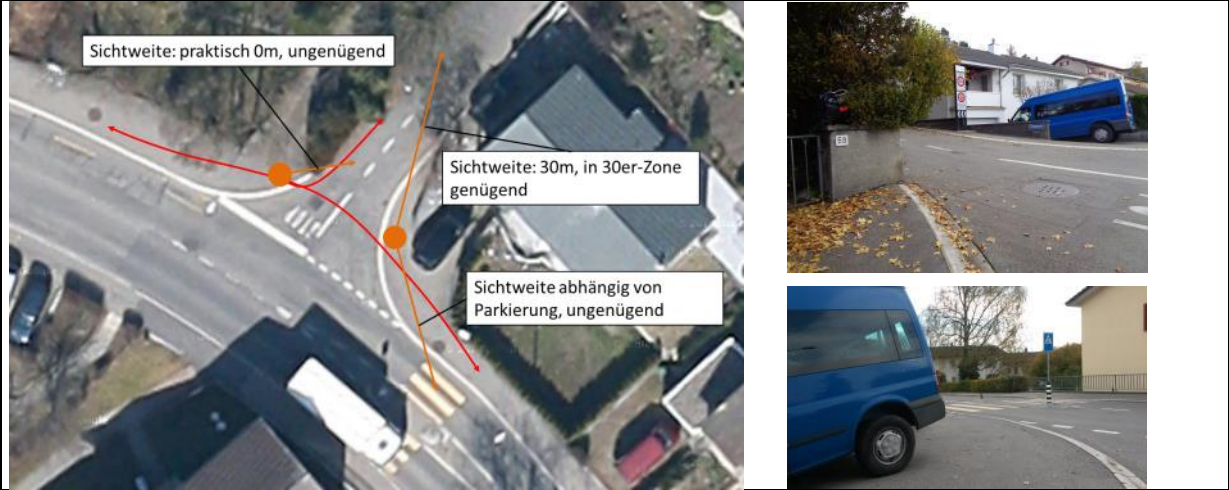
Schulhaus Steinibach	Standort 6
-----------------------------	-------------------

<p>Standort: Tannenrain / Aarestrasse</p> <p>Eingabe Elternrat/Schulleitung: Unübersichtliche Verkehrssituation; Sträucher (Lichttraumprofil).</p> <p>Erkenntnisse aus Workshop: Autos biegen mit hohem Tempo in den Tannenrain / Gefälle im Tannenrain führt zu hohen Tempi bei allen Verkehrsteilnehmern / Die Situation ist grundsätzlich unübersichtlich.</p>	 
--	--

Beurteilung durch den Ingenieur:
Die Sichtweiten der Fussgänger und deren Erkennbarkeit sind auf verschiedenen Achsen nicht gegeben. Durch den Vortritt der Strasse gegenüber dem Fussgänger (keine Trottoirüberfahrt) ist die Querung des Tannenrains schwierig. Der Einmünder ist relativ grosszügig ausgebaut, so dass ein schnelles Einfahren in den Tannenrain möglich ist.

<input type="checkbox"/> kein Sicherheitsdefizit	<input checked="" type="checkbox"/> Sicherheitsdefizit	<input type="checkbox"/> grosses Sicherheitsdefizit
<input type="checkbox"/> langfr. Handlungsbedarf	<input checked="" type="checkbox"/> mittelfr. Handlungsbedarf	<input type="checkbox"/> sofortiger Handlungsbedarf

Bemerkungen:
In der Gemeinde Zollikofen werden im Zuge von anfallenden Strassenbauarbeiten vermehrt Trottoirüberfahrten realisiert (siehe Kapitel 2.5.1). Die Einmündung Tannenrain würde sich vermutlich für eine solche Massnahme anbieten.

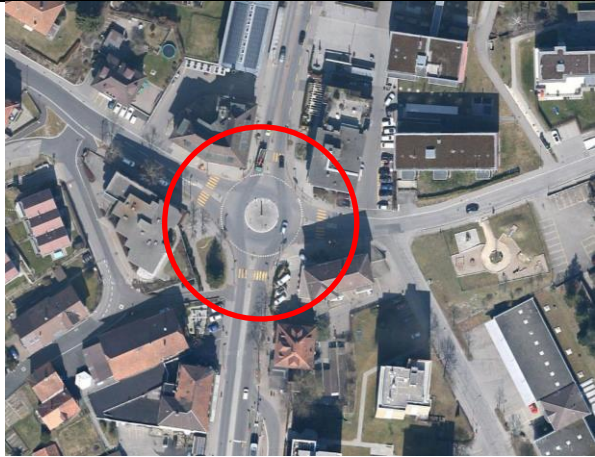
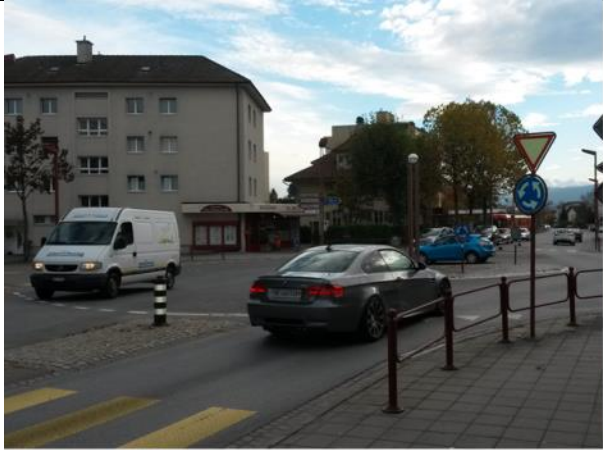
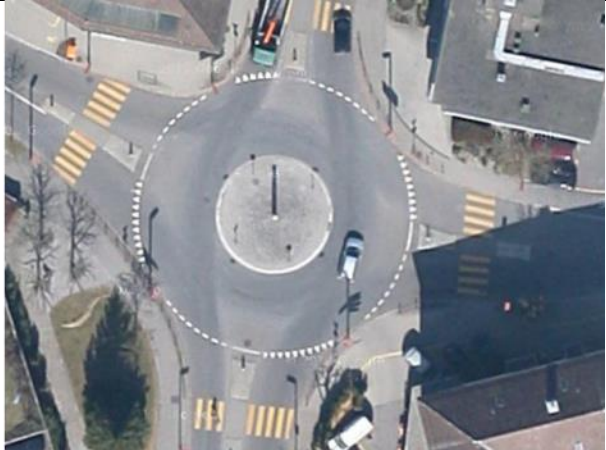
Schulhäuser Zentral/Wahlacker		Standort 3
Standort: Kreisel Unterzollikofen

Eingabe Elternrat/Schulleitung: Zu hohe Geschwindigkeit; zu viel Verkehr; keine klare Verkehrsführung; Busse fahren zu schnell.		
Erkenntnisse aus Workshop: Die Anlage erscheint den Workshopteilnehmern als sicher.		
Beurteilung durch den Ingenieur: Die Verkehrsführung ist klar und die Sichtweiten genügend. Auf die Verkehrsmenge und Geschwindigkeit auf der Bernstrasse wird in Kapitel 2.5.2 eingegangen.

<input checked="" type="checkbox"/> kein Sicherheitsdefizit	<input type="checkbox"/> Sicherheitsdefizit	<input type="checkbox"/> grosses Sicherheitsdefizit
<input type="checkbox"/> langfr. Handlungsbedarf	<input type="checkbox"/> mittelfr. Handlungsbedarf	<input type="checkbox"/> sofortiger Handlungsbedarf
Bemerkungen: -

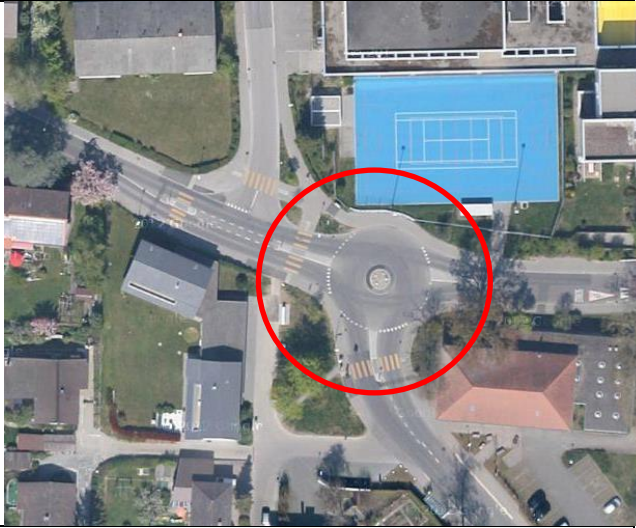
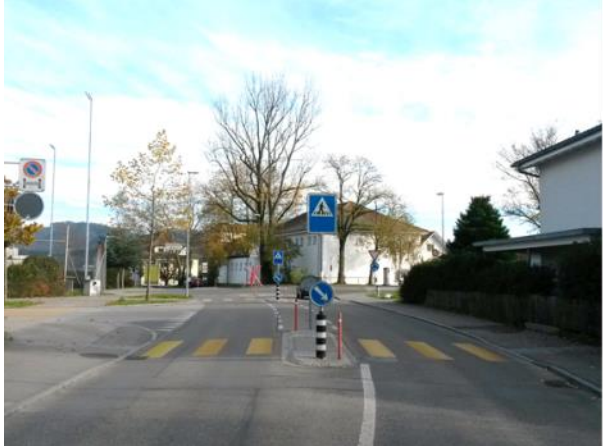
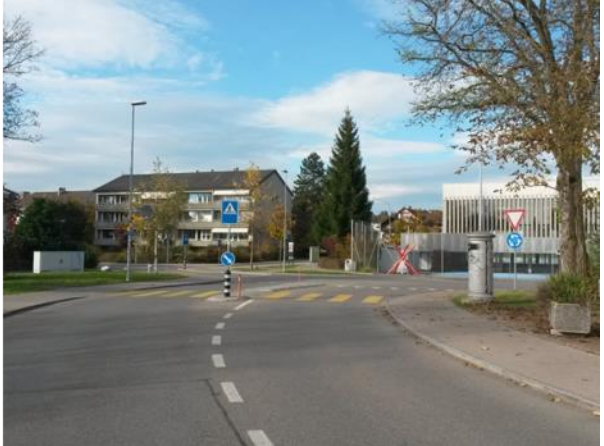
Schulhäuser Zentral/Wahlacker		Standort 5
Standort: Kreisel Schulhaus

Eingabe Elternrat/Schulleitung: Zu hohe Geschwindigkeit; zu viel Verkehr; zu wenig Aufmerksamkeit auf den Fussgängerstreifen; Bus fährt schnell.		
Erkenntnisse aus Workshop: Die Anlage erscheint den Workshopteilnehmern als sicher.		
Beurteilung durch den Ingenieur: Die Verkehrsmenge sowie die gefahrenen Geschwindigkeiten konnten im Rahmen der Begehung nicht überprüft werden. Die Ausgestaltung des Kreisels sowie dessen Umfeld lässt aber keine Defizite erkennen welche das schnelle fahren fördern würden. Die Fussgängerstreifen sind sehr deutlich markiert und signalisiert sowie gut einsehbar.

<input checked="" type="checkbox"/> kein Sicherheitsdefizit	<input type="checkbox"/> Sicherheitsdefizit	<input type="checkbox"/> grosses Sicherheitsdefizit
<input type="checkbox"/> langfr. Handlungsbedarf	<input type="checkbox"/> mittelfr. Handlungsbedarf	<input type="checkbox"/> sofortiger Handlungsbedarf

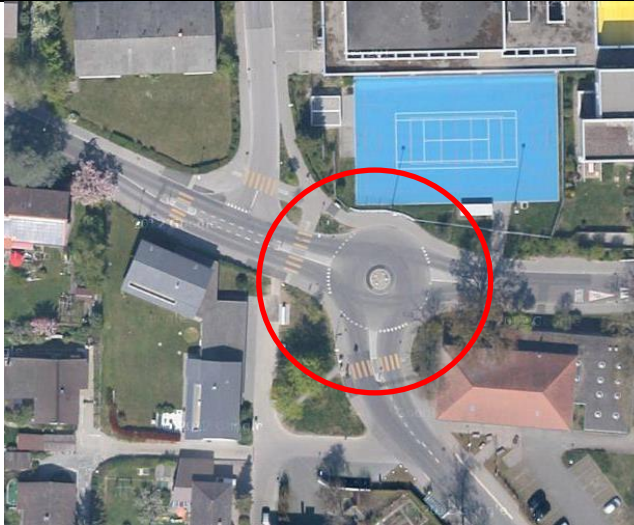
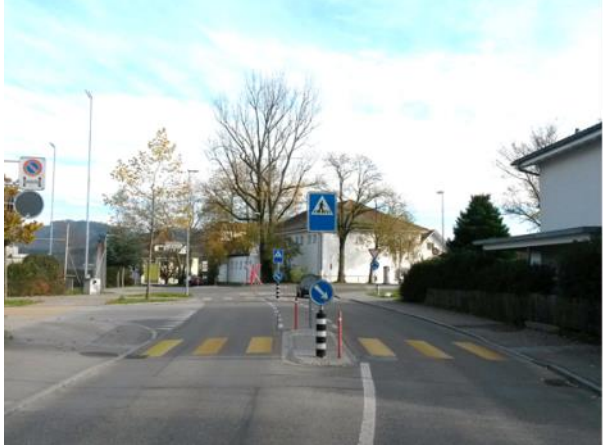
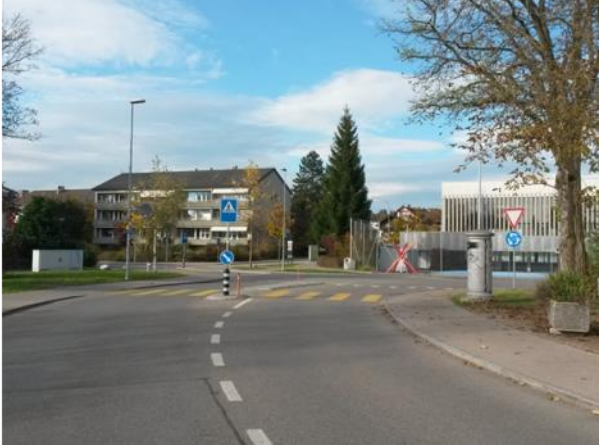
Schulhaus Geisshubel		Standort 5
Standort: Kreisel Schulhaus

Eingabe Elternrat/Schulleitung: Zu viel Verkehr; viel Schwerverkehr (Zubringer für Schulhausstrasse, Wahlackerstrasse und Landgarbenstrasse). Erkenntnisse aus Workshop: Den Workshopteilnehmern sind der Meinung, dass der Anteil Schwerverkehr kein Problem darstellt. Die meisten Quartierstrassen in Zollikofen sind mit einem Lastwagenverbot belegt.		
Beurteilung durch den Ingenieur: Die Verkehrsmenge sowie die gefahrenen Geschwindigkeiten konnten im Rahmen der Begehung nicht überprüft werden. Die Fussgängerstreifen sind sehr deutlich markiert und signalisiert sowie gut einsehbar.

<input checked="" type="checkbox"/> kein Sicherheitsdefizit	<input type="checkbox"/> Sicherheitsdefizit	<input type="checkbox"/> grosses Sicherheitsdefizit
<input type="checkbox"/> langfr. Handlungsbedarf	<input type="checkbox"/> mittelfr. Handlungsbedarf	<input type="checkbox"/> sofortiger Handlungsbedarf

Bemerkungen: Siehe auch Tabelle 17: Schulhaus Zentral/Wahlacker – Standort 5

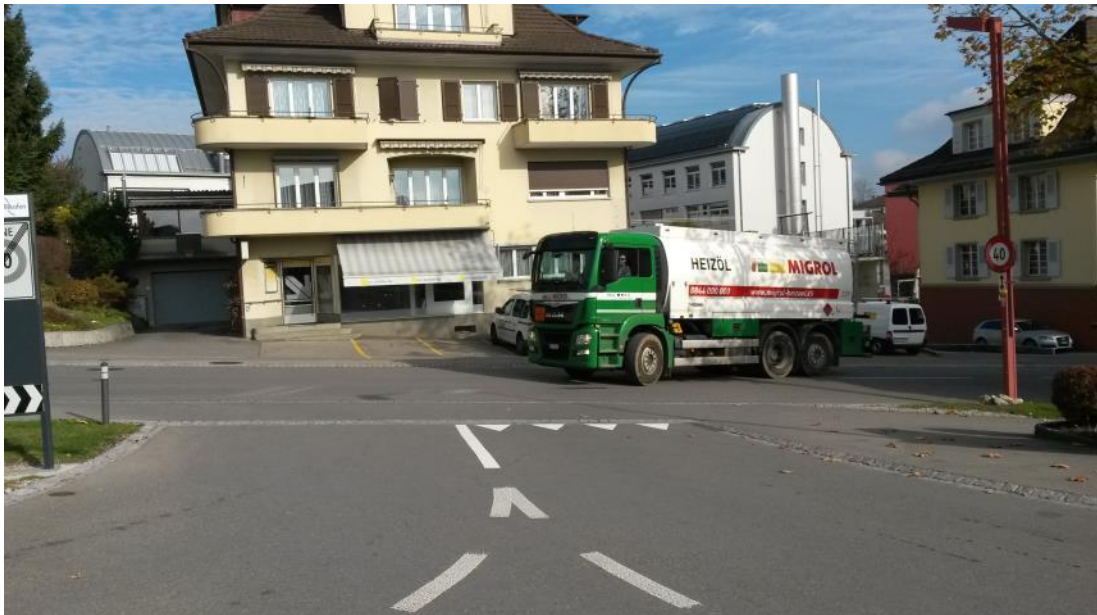
Abbildung 6: Markierte Trottoirüberfahrt

Auf dem Gemeindegebiet von Zollikofen werden vermehrt Trottoirüberfahrten gebaut. Diese Verkehrsführung ist teilweise in der Bevölkerung noch nicht sehr bekannt und führt verschiedentlich zu Verwirrung betreffend Vortrittsregelung.

Mehrfach wurden Trottoirüberfahrten als unklare Verkehrssituation eingegeben. Rechtlich muss das Auto, welches das Trottoir queren will, den Fussgängern und den Benutzern der Hauptfahrbahn den Vortritt gewähren, d.h. die Ausfahrt ist vortrittsbelastet, auch ohne entsprechende Markierung und Signalisation.

Die umliegenden Gemeinden markieren ihre Trottoirüberfahrten zur Verdeutlichung des Vortritts. Dies hat die Gemeinde Zollikofen dazu bewogen, ihre Trottoirüberfahrten im Sinne der Verkehrssicherheit nachträglich ebenfalls zu markieren. Zum Zeitpunkt der Begehung waren die Markierungsarbeiten bereits erfolgt und die Vortrittsregelung damit klar.

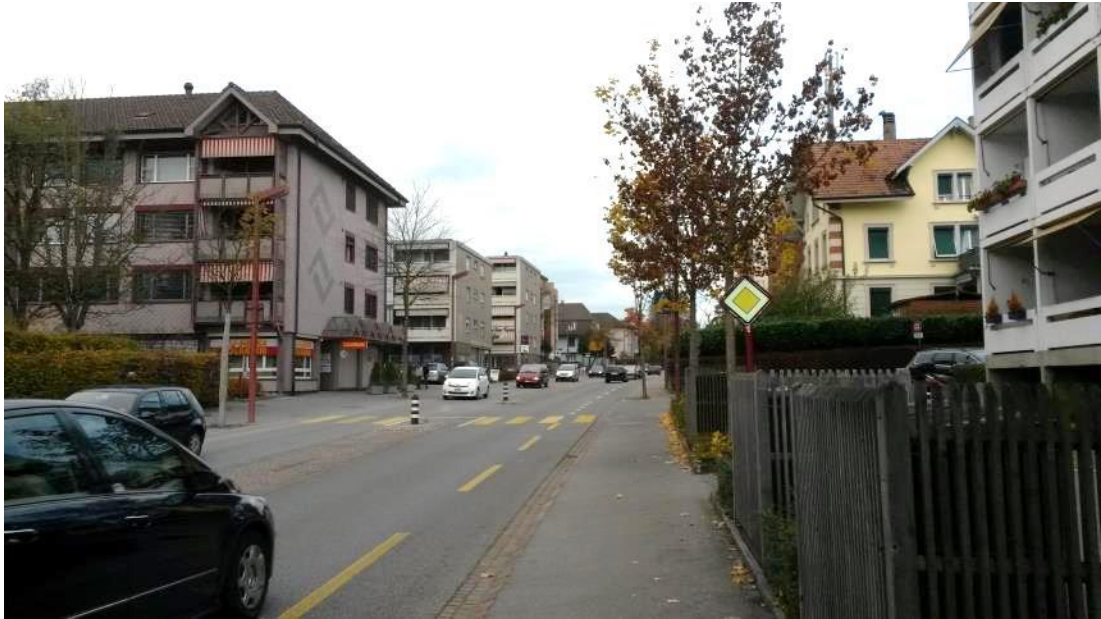
Abbildung 7: Bernstrasse Zollikofen

Verschiedentlich wurde der Verkehr auf der Bernstrasse als Sicherheitsdefizit angegeben. Die grosse Verkehrsmenge sowie die, subjektiv wahrgenommene, zu hohe gefahrene Geschwindigkeit wird als störend oder gar gefährdend eingestuft.

Die Verkehrsmenge ist mit einem DTV von 17'750 Fahrzeugen und einem Schwerverkehrsanteil von 8% (Daten 2012) hoch. Geschwindigkeitsdaten liegen im Zusammenhang mit dieser Untersuchung nicht vor.

In absehbarer Zeit wird der Verkehr auf der Bernstrasse nicht abnehmen, so dass eine siedlungsverträgliche Abwicklung oberste Priorität haben muss. Durch den guten Ausbaustandard der Strasse nach dem Berner Modell (Fussgängerstreifen mit Mittelinseln, Mittelbereich, teilweise Radstreifen etc.) wird Zollikofen trotz der hohen Verkehrsbelastung nicht durch die Strasse in zwei Teile getrennt.
