Schalunen, den 18. Juli 2016  
brf-Chur\_Grabenstrasse\_Robinia\_0716

**Stadt Chur, Grabenstrasse: Baum Nr. 1126 und Nr. 1128 / 2 Stk. Robinia pseudoacacia**

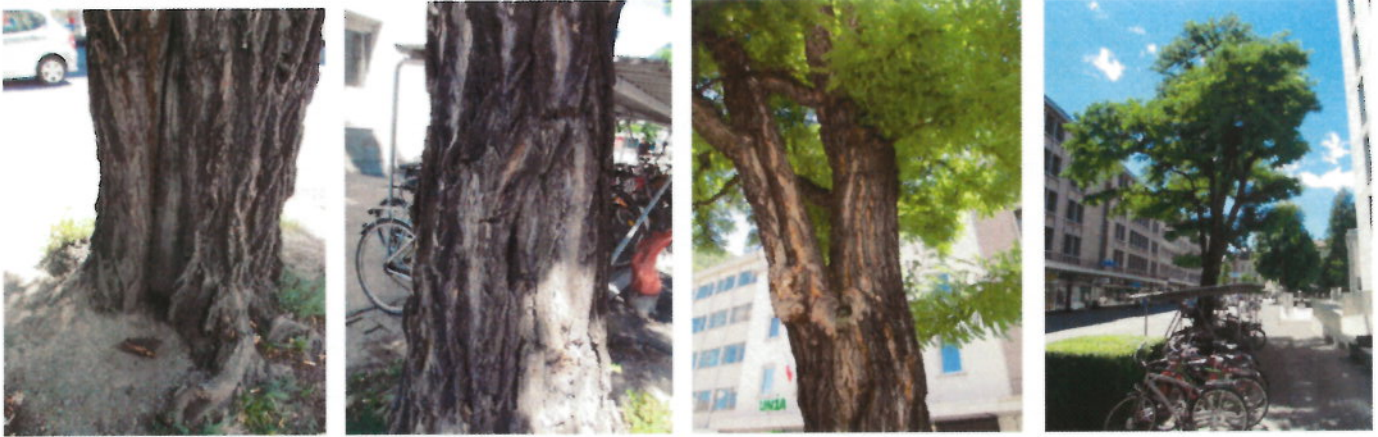
Baum Nr. 1126

<b>Baum Nr. 1126</b>	Robine, Robinia pseudoacacia
Standortverhältnisse	Trottoir, versiegelte, angehobene Baumscheibe
Wurzelraum, Wurzeln	Wurzelanläufe geschädigt, div. Bautätigkeiten in früheren Jahren
Stammfuss, Stamm	massive, fortgeschrittene Stock- und Stammfäule
Kronenansatz	V-Gabelung mit Reaktionswuchs, Faulstelle – starke Bruch tendenz
Astwerk, Krone	kritische Faulstellen in Hauptast, Krone in Rückbildung, Dürholz
Vitalität	stark reduziert
Standicherheit, Stabilität	stark gefährdet durch Stockfäule und Bruchgefahr im Kronenansatz
<b>Baum Nr. 1128</b>	Robine, Robinia pseudoacacia
Standortverhältnisse	Trottoir, versiegelte, angehobene Baumscheibe
Wurzelraum, Wurzeln	Wurzelanläufe geschädigt, div. Bautätigkeiten in früheren Jahren
Stammfuss, Stamm	massive, fortgeschrittene Stock- und Stammfäule
Kronenansatz	V-Gabelung mit Reaktionswuchs – leichte Bruch tendenz
Astwerk, Krone	Krone in Rückbildung, Dürholz

Vitalität	stark reduziert
Standicherheit, Stabilität	stark gefährdet durch Stockfäule

Wie oben begründet, ist eine Fällung und Ersatzpflanzung angezeigt und aus Sicherheitsgründen vertretbar. Voraussetzung für zukunftsträchtige Ersatzbäume ist jedoch, dass die neuen Werkleitungen dennoch einen empfohlenen Abstand von mind. 2m zu den neuen Bäumen respektieren und auch langfristig ein ausreichender Wurzelraum garantiert wird.

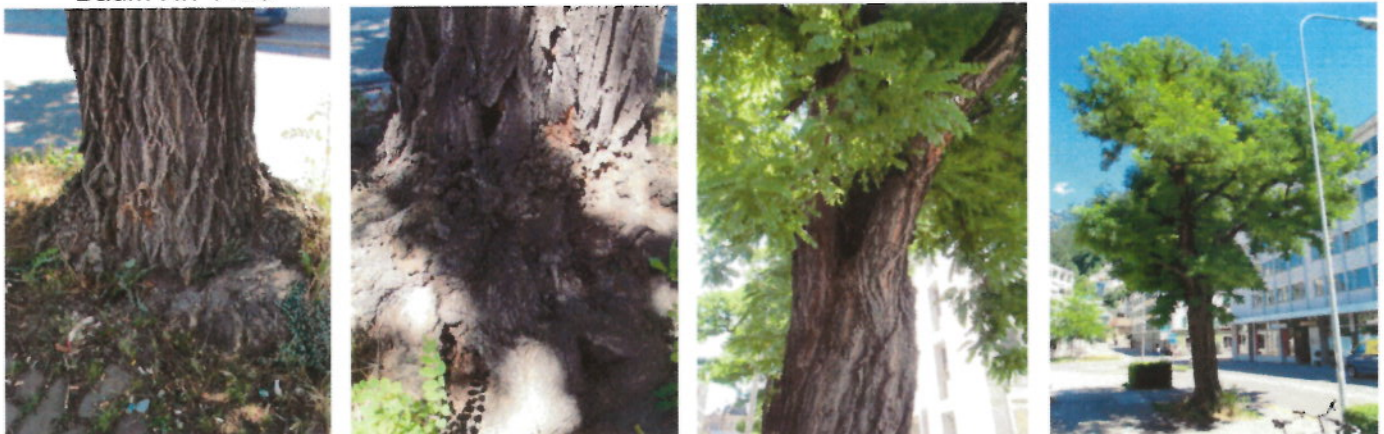
Baum Nr. 1128

Die beiden Robinien sind die ‚letzten‘ beiden grossen Bäume und prägen das Strassenbild markant. Der Zustand beider Bäume muss jedoch als ‚stark geschädigt‘ beurteilt werden, so dass diese wegen der bereits erheblichen Stock- und Stammfäule und der daraus resultierenden Sturzgefahr aus Sicherheitsgründen absehbar gefällt werden müssen. Robinien gelten als Pioniergehölze und ihr Überlebenswille ist enorm. Eine Robinie macht Neutriebe und Blätter bis zum absoluten Zerfall. Dazu genügen wenige aktive Wurzeln und partiell intakte Leitungsbahnen im Stamm. So ist es auch bei diesen beiden Bäumen, die massiv von Stock-

und Stammfäule betroffen sind. Die Bäume präsentieren sich grün belaubt während der Holzkörper dem fortgeschrittenen Zerfall unterliegt.
