Zustandsanalyse | Sanierungsempfehlung | Investitionsbedarf

Immobilie:	Wohn- und Gewerbehäuser, Rigistrasse 10, Wettingen
Fläche Grundstück und Parzelle:	1.519.55m ² / 3865
Auftraggeber:	Gemeinde Wettingen, Bau- und Planungsabteilung
Zuständige Fachperson:	Csaba Dul
Datum Begehung:	27. Oktober 2021
Baujahr:	1981
Behördliche Auflagen:	keine
Denkmalschutz:	keiner
Sonderrechte (Servitute, Dienstbarkeiten):	keine

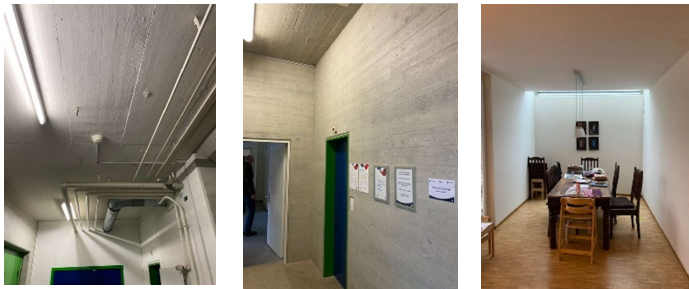
Tragkonstruktion i.O. (Sichtbetonwände im Treppenhaus),

- Tragkonstruktion Decken i.O. (Stahlbetondecken)

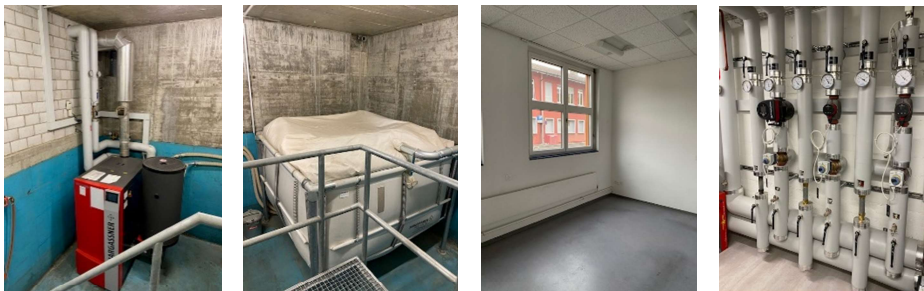
- Die Heizung ist i.O. Geheizt wird mit Pellets. In den Gewerberäumen sind Heizkörper montiert und in der Wohnung ist eine Fussbodenheizung.

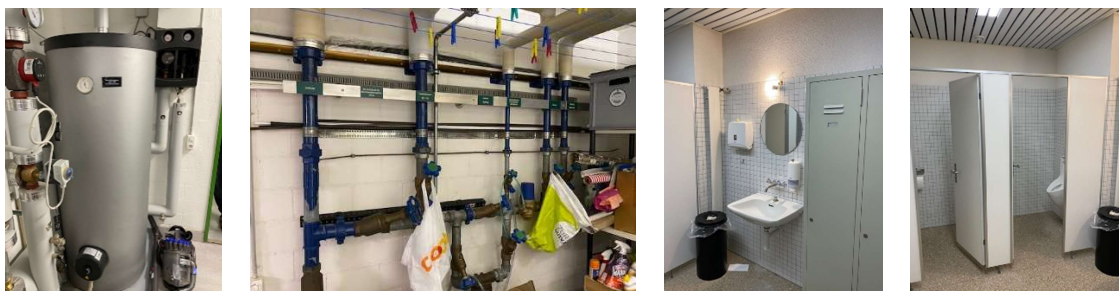
- Die Sanitärinstallationen sind i.O. , Sanitärräume sind i.O.

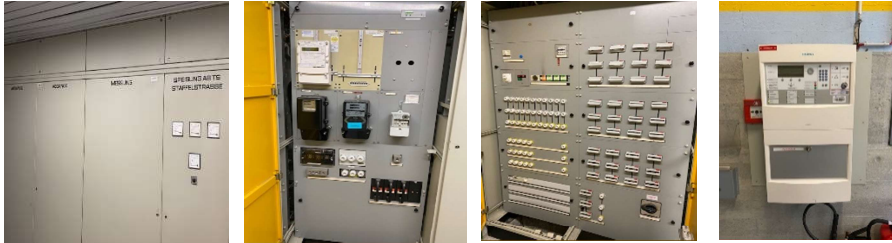
- Die Elektroinstallationen sind i.O. BMA ist i.O.

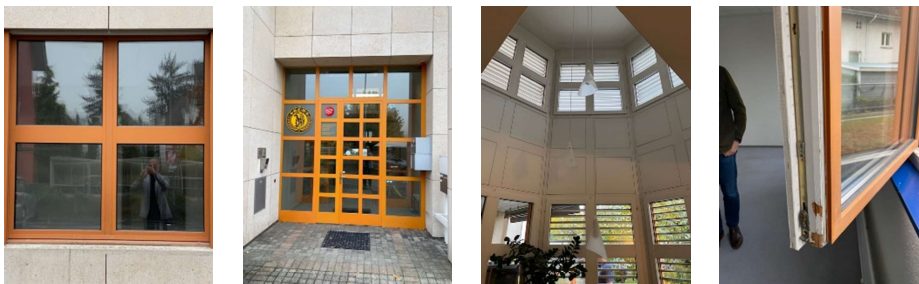
- Die Fenster und Türen sind i.O., entsprechen aber nicht mehr den neuen Normen / Energiekennzahlen. (Holz-Alu Fenster)

Es wird empfohlen das Flachdach und die Fenster, infolge der Fassadensanierung, ebenfalls zu erneuern.

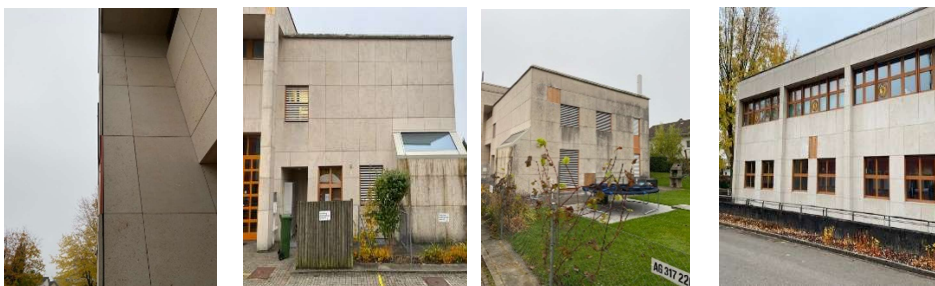
- Die einzelnen Fassadensteinplatten weisen grossteils Bauchungen auf. Es ist davon auszugehen, dass der verwendete Stein für eine Fassade nicht geeignet ist. Die Gemeinde hat ein entsprechendes Gutachten in Auftrag gegeben. Eine Sanierung der Fassade steht an.

Der allgemeine erste Eindruck des Gebäudes ist gepflegt. Wie bereits erwähnt, sind nur die fehlenden Steinplatten in der Fassade auffällig. Die Fassade muss umgehend saniert werden. Die Gefahr, dass Platten sich lösen und herabstürzen könnten, besteht. Zumindest sollten alle Fassaden durch einen Bauzaun abgegrenzt bzw. gesichert werden. Ob wieder eine Steinfassade zur Ausführung kommt, ist eine architektonische und wirtschaftliche Frage, die man sich stellen muss.

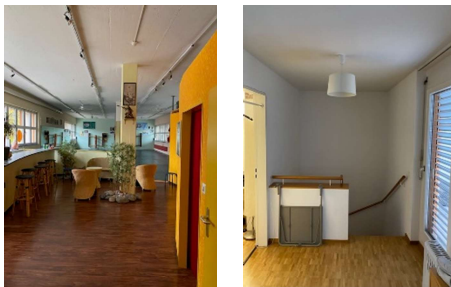
- Decke: Beton roh gestrichen
- Böden: Linoleum
- Wände: Gipskarton gestrichen, Beton-verputzt und gestrichen

- Decke: Stahlbetondecke verputzt und gestrichen
- Böden: Parkett
- Wände: verputzt und gestrichen

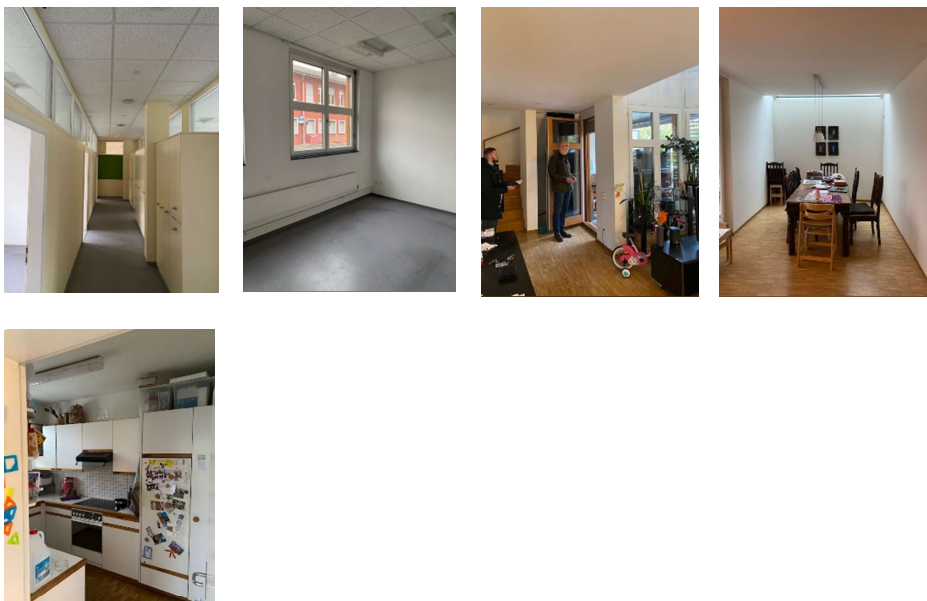
- Decke: abgehängte Decken
- Böden: Linoleum
- Wände: Gipskarton gestrichen, Beton-verputzt und gestrichen

- Decke: Stahlbetondecke verputzt und gestrichen
- Böden: Parkett
- Wände: verputzt und gestrichen

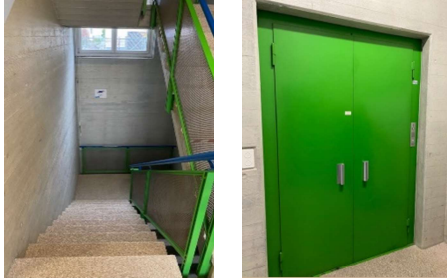
- Decke: Sichtbeton roh
- Böden/Stufen: Kunststein
- Wände: Sichtbeton roh, Metall Geländer bei Treppe

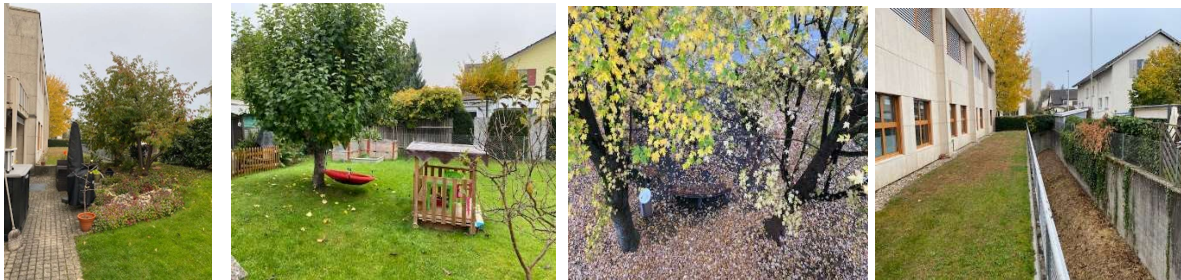
- Umgebung i.O
