Bericht

Nr.:21151

Auftraggeber	Gemeinde Wettingen Alberich Zwysig-Strasse 76 5430 Wettingen
Kontakt	Csaba Dul, Bau- und Planungsabteilung
Auftrag	Materialtechnische Untersuchung der Fassade
Objekt	Kalksteinfassade, Rigistrasse 10, 5430 Wettingen
Baustoffe	Echinodermenkalk
Probenmaterial	9 Platten (davon 3 gebogen)

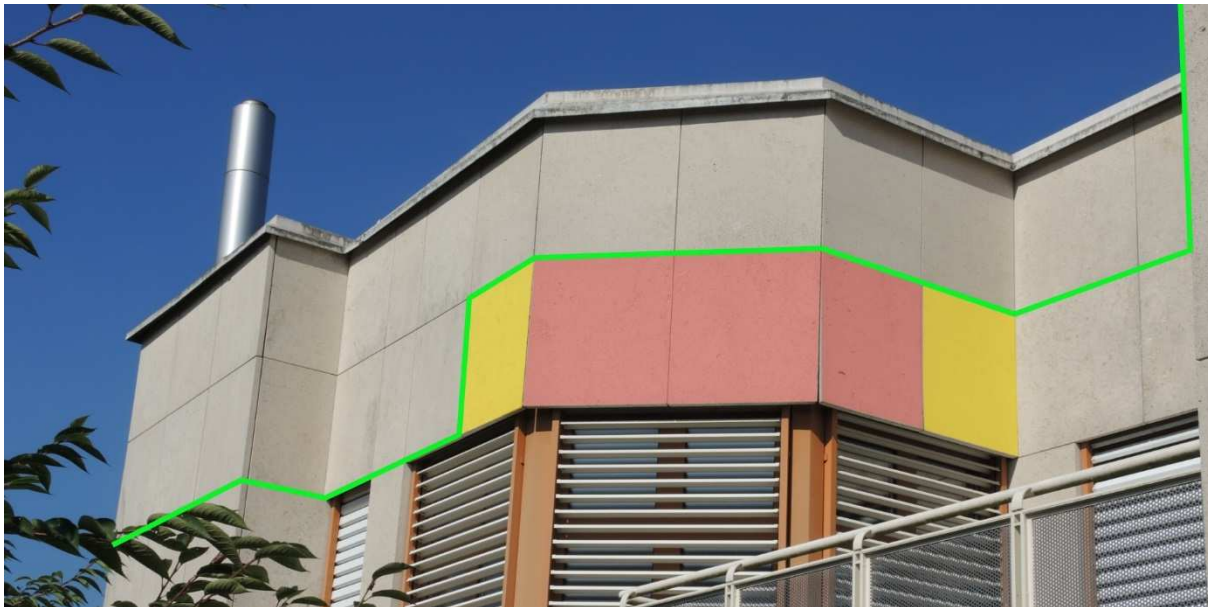
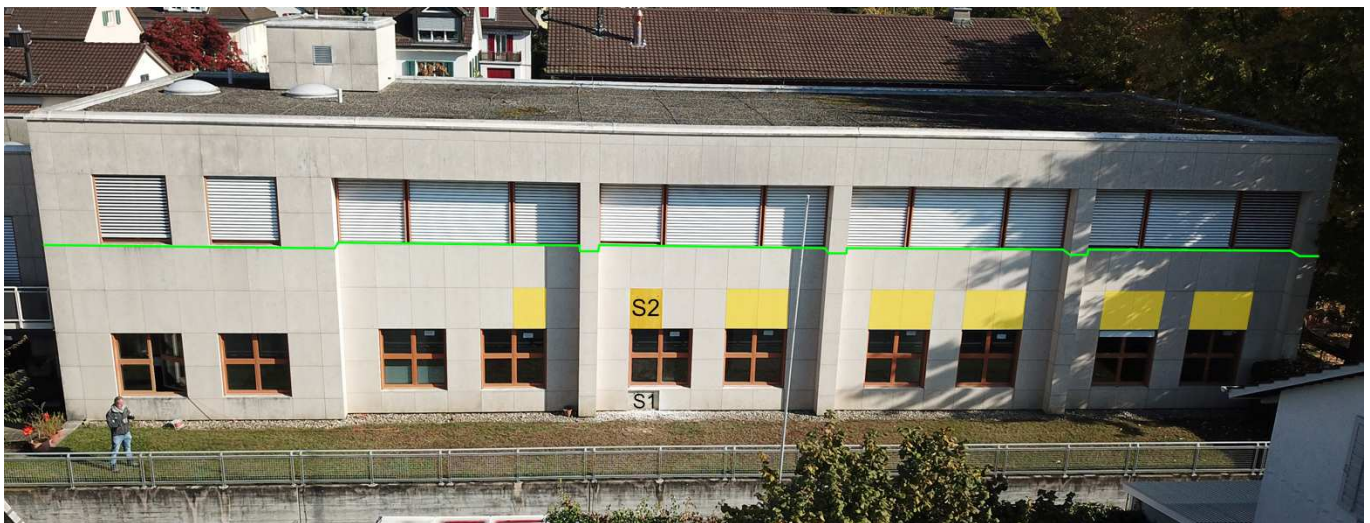
4. Untersuchungsprotokolle Plan 1 Südseite

Die untersuchten Platten zeigen bei der Abklopfprüfung einen leicht dumpfen Klang, was in der Regel bei vorgehängten Fassaden normal ist. Etliche Platten (insbesondere über Kopf) wurden zudem mit einem Saugnapf auf festen Halt geprüft. Alle geprüften Platten erscheinen stabil montiert. Abgesehen von der Aufwölbung sind die Platten kompakt. An einer Platte wurde ein feiner Riss festgestellt, wobei daraus keine unmittelbare Gefahr resultiert. Die Aufwölbung beschränkt sich auf Platten der Nord- und der Südfassade, und zeigt sich als konvexförmig, d.h. die Platten schüsseln immer nach aussen. In der Regel ist die Aufwölbung in der Vertikalrichtung am stärksten und kommt nur bei den grobkörnigen Platten vor. Die maximale gemessene Verformung (immer auf die Plattenmitte bezogen), beträgt 13 mm (Foto 3). Zur Vereinfachung der Darstellung wurden die Platten mit Verformungen zwischen 3 und 8 mm gelb, und Platten mit Verformungen > 8 mm rot auf den Plänen (Pläne 1-4) eingefärbt. Insgesamt wurden 59 gebogenen Platten gezählt, bei einem Total von ca. 1000 Platten vor (ca. 6 %).

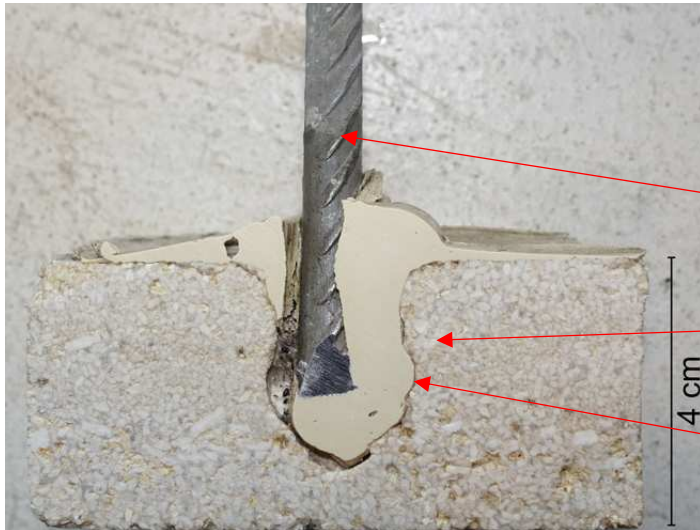
Foto 1

« System Kohler » Verankerungen

Die Platten sind an 4 Punkten mit Edelstahl-Armierungseisen (\varnothing 10 mm, gerippt) die leicht nach oben zeigen fixiert

Die vorgefundenen Verankerungen sind in einem birnenförmigen Loch eingeklebt, die Einbindtiefe beträgt ca. die Hälfte der Stärke der Platte

Vermutlich ein Polyesterkleber

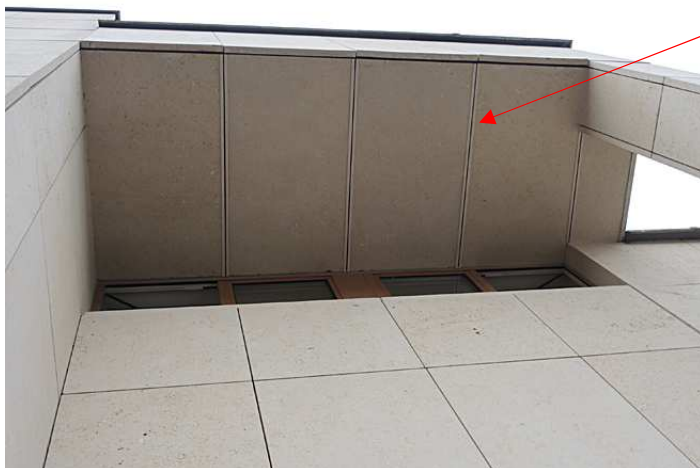
Foto 2

Die grossformatigen Platten über Kopf (Ausmass 138 x 47 cm) sind an der Längsseite mit Schienen gestützt

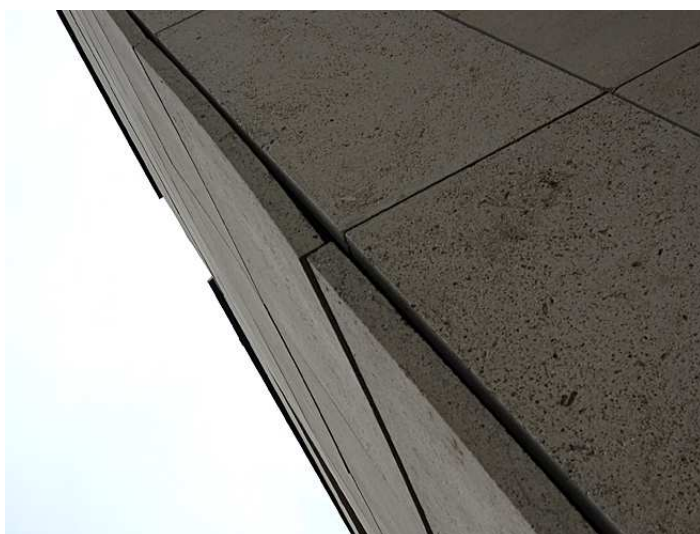
Foto 3

Die maximal gemessene Verbiegung liegt bei ca. 13 mm

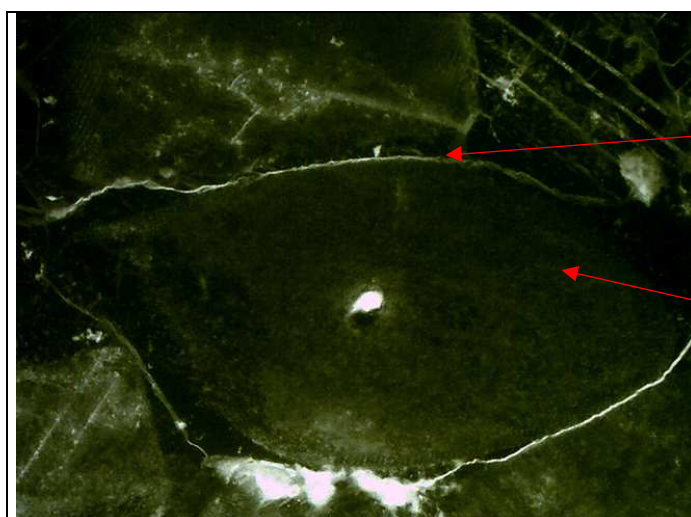
Photo M1 (Probe N1)

Die helle Umrandung zeigt einen Mikroriss um ein Echinodermenbruchstück, eine Folgerung der Auflockerung. Bei dieser Probe kommen diese Risse nur lokal vor

Echinodermenbruchstück (spindelförmig).

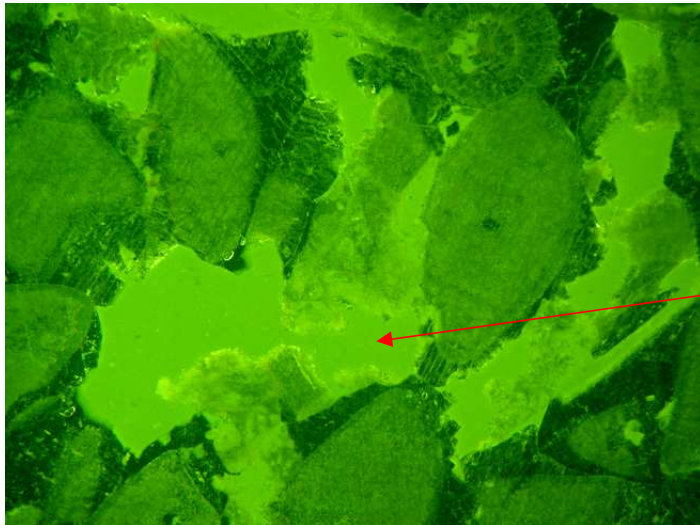
Foto M2 (Probe N1)

Grosse Poren kommen vor

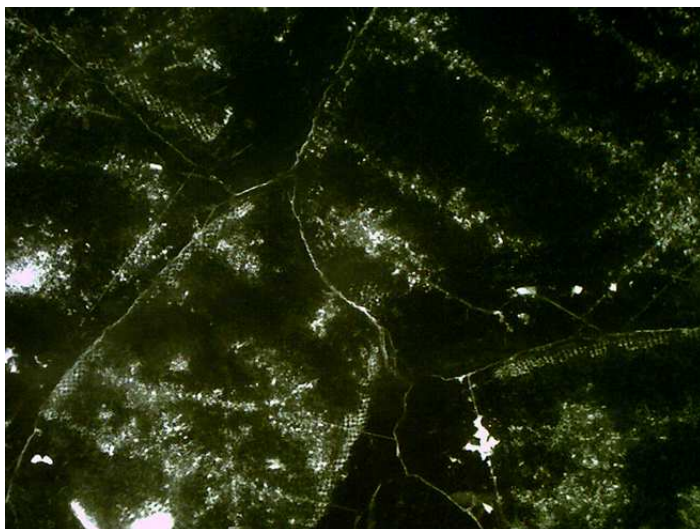
Foto M3 (Probe N2)

Bei der Probe N2 sind die Risse zwischen den Körner häufig sichtbar

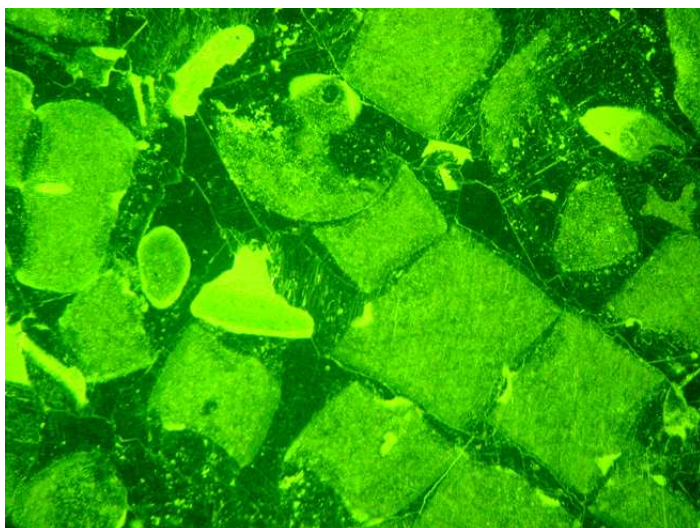
Foto M4 (Probe N2)

Bei der Probe N2 sind die Risse zwischen den Körner (Gefügebrauchung) verbreitet

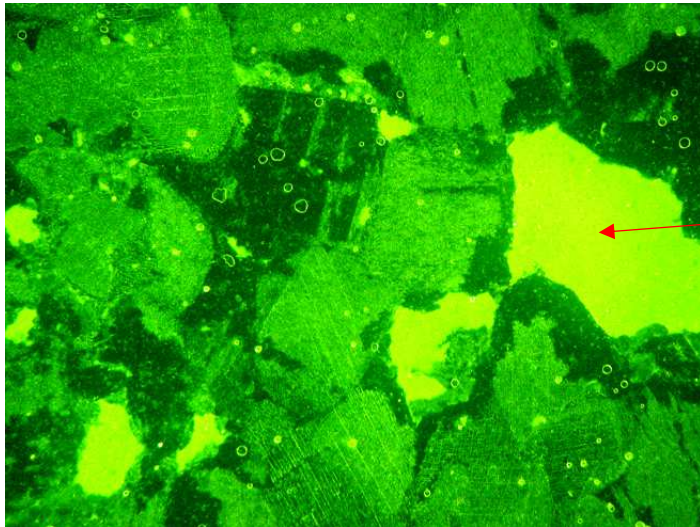
Foto M5 (Probe 02)

Probe 0 ist kompakt (Keine Gefügauflockerung)

Grosse Poren kommen lokal vor

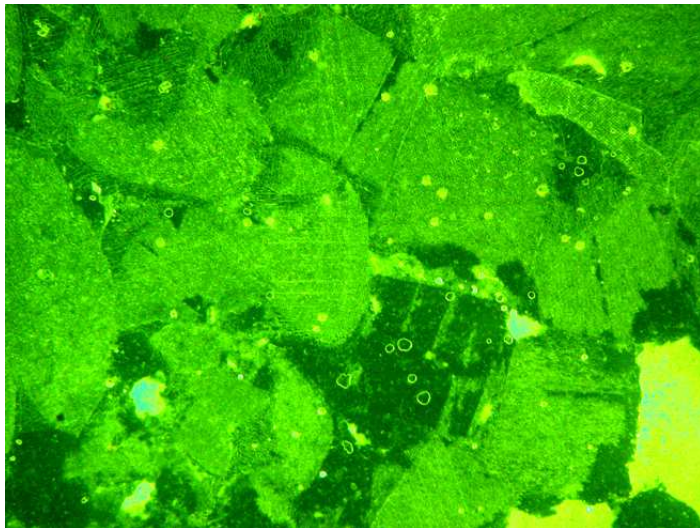
Foto M6 (Probe S1)

Probe S ist kompakt (Keine Gefügauflockerung)

Grosse Poren kommen lokal vor
