Zustandsanalyse | Sanierungsempfehlung | Investitionsbedarf

Immobilie:	Geb.-Platz/Garten, Kirchstrasse 24 und 26 (Anlage 34)
Fläche Grundstück und Parzelle:	613.78 m ² / 1243
Auftraggeber:	Gemeinde Wettingen, Bau- und Planungsabteilung
Zuständige Fachperson:	Csaba Dul
Datum Begehung:	27. Oktober 2021
Baujahr:	1850
Behördliche Auflagen:	keine
Denkmalschutz:	Ortsdenkmalschutz
Sonderrechte (Servitute, Dienstbarkeiten):	keine

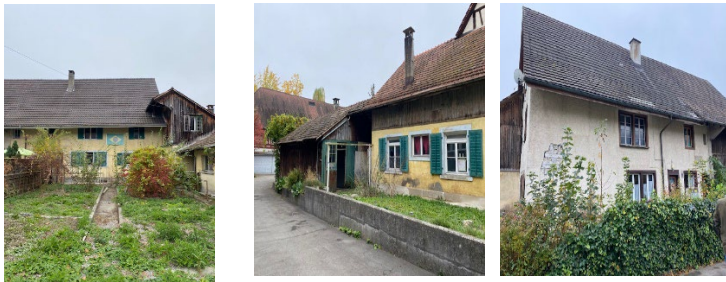
Dacheindeckung		X	X	
----------------	--	---	---	--

- Die Betondachziegel des Haupthauses sind in einem befriedigenden Zustand. Das Dach ist dicht. Es gibt kein Unterdach. Die Tondachziegel der Anbauten sind in einem schlechten Zustand und sind z.T. undicht...

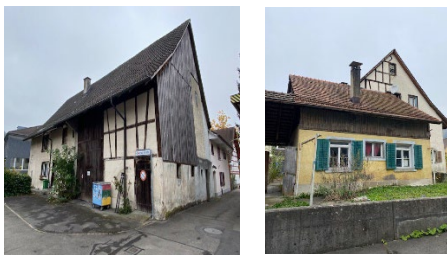
Spenglerarbeiten			X	
------------------	--	--	---	--

- Die Spenglerarbeiten sind in einem sehr schlechten Zustand.

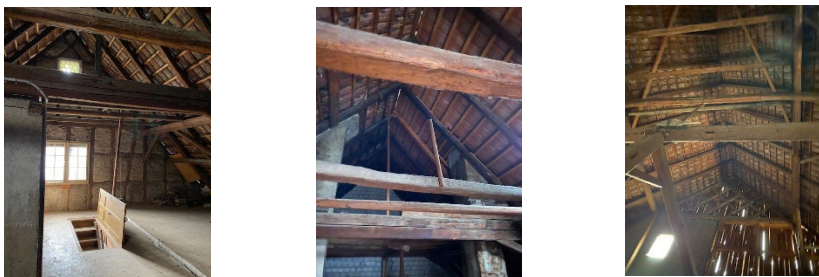
Tragkonstruktion Dach			X	X
-----------------------	--	--	---	---

- Die Tragkonstruktion sollte dringend von einem Zimmermann begutachtet werden. Die Konstruktion entspricht aus unserer Sicht nicht mehr den statischen Anforderungen.

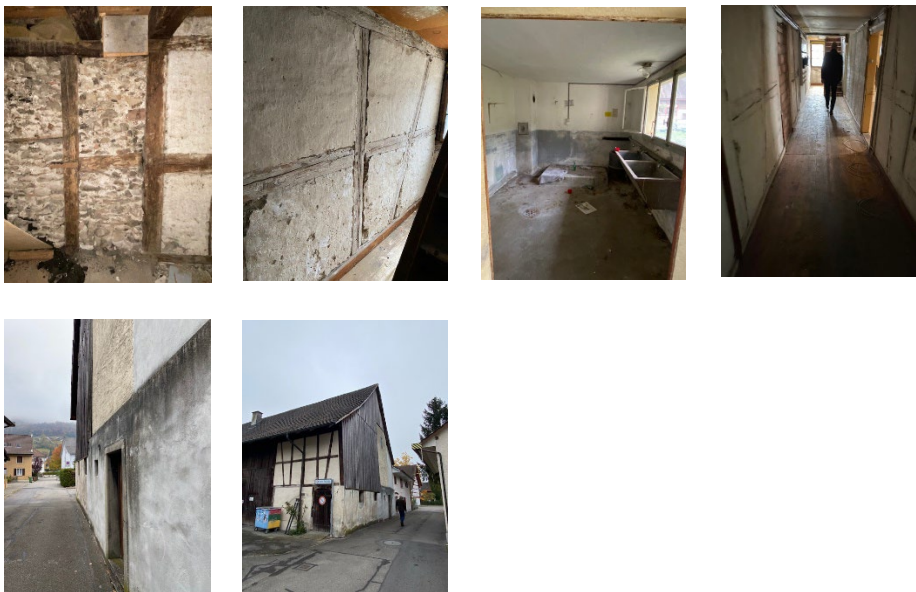
Tragkonstruktion Wände			X	X
------------------------	--	--	---	---

Die Wände sind in einem schlechten Zustand, z.T. von der aufgehenden Feuchtigkeit (Fundament) in Mitleidenschaft gezogen.

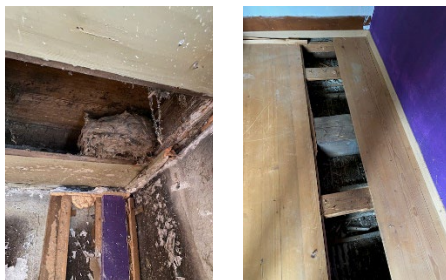
Tragkonstruktion Decken			X	X
-------------------------	--	--	---	---

- Die Tragkonstruktion, Holzbalkendecken, sind zum grossen Teil am Ende ihrer Lebensdauer angekommen.

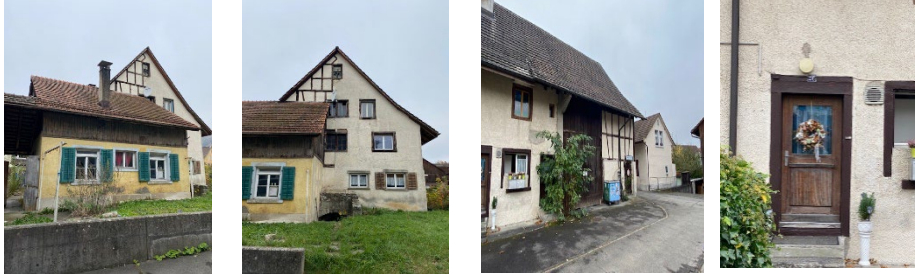
Fenster/Türen / Beschattung				X
-----------------------------	--	--	--	---

- Die Fenster, Türen (Holz Fenster) und Fensterläden sind in einem sehr schlechten Zustand.

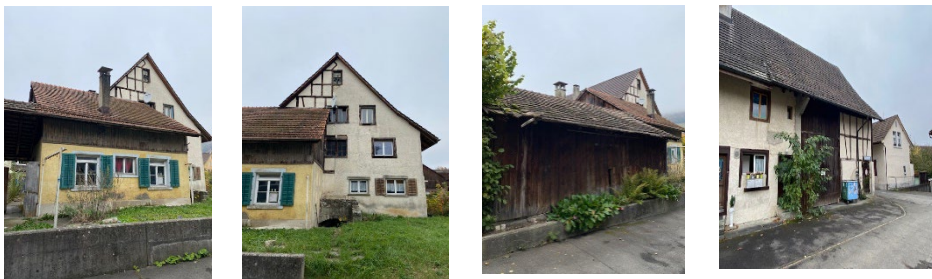
Fassade/Dämmung				X
-----------------	--	--	--	---

- Die Fassade ist in einem sehr schlechten Zustand.

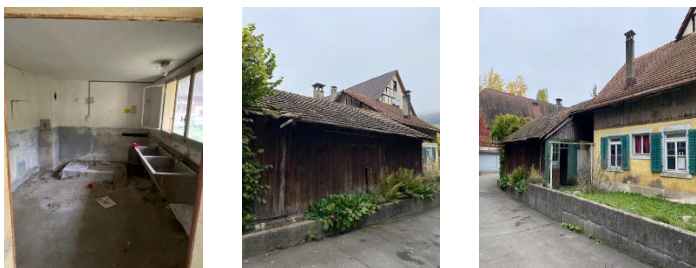
Anbauten / Treppen, etc.				X
--------------------------	--	--	--	---

- Die Anbauten sind in einem sehr schlechten Zustand.
