QC Gebäuediagnose

Zustandsanalyse
Instandsetzungs- und Projektplanung
Fotodokumentation

| Bezeichnung | Rathaus |

| Berichtsnummer | 2604.20211206 |

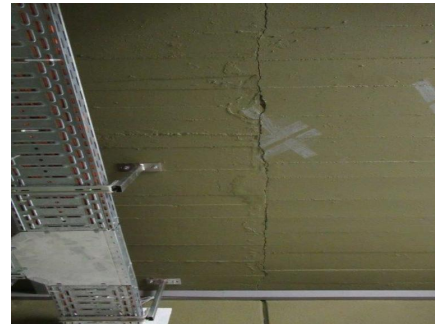
| Bauteil | Massnahme | Fotoverweis |
|---|--|---|
| Rohbau Mischbau Massiv-/Skelettbau - 1958 | Laut Aussage von C. Dul wird durch die Bauweise (Betonskelettbau) die Erdbebensicherheit nur knapp eingehalten. Aus diesem Grund sollten keine Wände entfernt werden, respektive vor baulichen Eingriffen zwingend Rücksprache mit einem Bauingenieur gehalten werden. Etwaige Risse sind vermutlich darauf zurückzuführen und sollten beobachtet werden, um bei gravierender Verschlechterung eingreifen zu können. | 4.2 |

4.2 größerer Deckenriss im UG

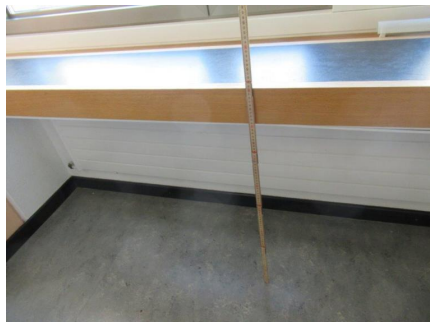
| Bauteil | Massnahme | Fotoverweis |
|--|---|---|
| Fenster/Aussentüren/Tore Metall - 2003 | Fensterbrüstungen entsprechen mit einer Höhe von 81cm nicht den aktuellen Normen. Zudem handelt es sich bei den Verglasungen nicht um Verbundsicherheitsglas (Eigentümerhaftung) - Fensterflügel mit Öffnungsbegrenzer ausstatten und Absturzsicherung spätestens bei einer kommenden Sanierung nach den heute geltenden Normen anpassen. | 4.11 |

4.11 Fensterbrüstung im
Erschliessungsbereich besteigbar

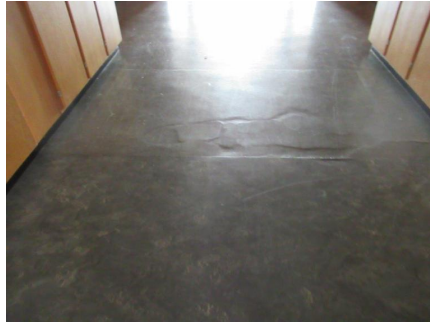
4.32 Originallinoleum mit Absenkungen im Flur

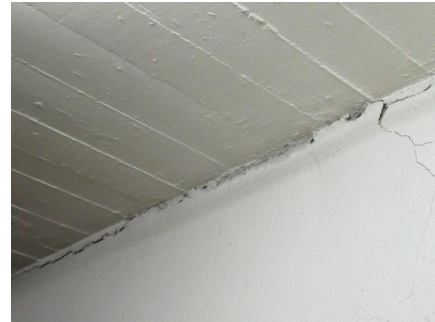
4.35 Risse in UG Wänden

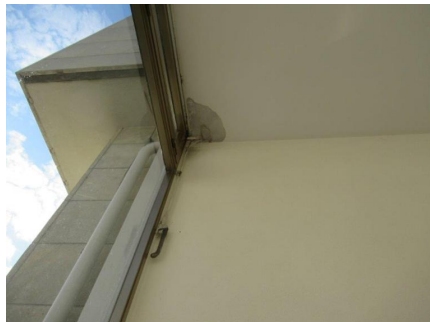
| Bauteil | Massnahme | Fotoverweis |
|---|---|---|
| Wand-/Deckenverkleidungen Standard - 1997 | Putzabplatzung bei Originalverglasung. Beobachten und bei Verschlechterung Ursache (z.B. Feuchteinwirkung/Spannungen infolge Temperaturunterschiede) ermitteln, respektive Schaden beheben. | 4.36 |

4.36 Putzabplatzung bei Originalverglasung Seiteneingang

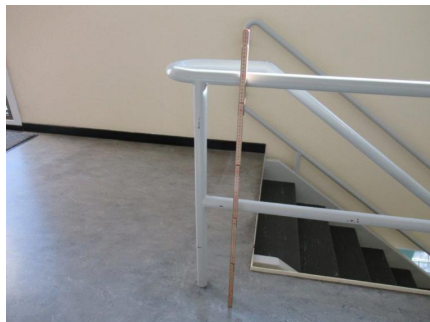
| Bauteil | Massnahme | Fotoverweis |
|--|---|---|
| Ausbau Substanz Standard - 1997 | Treppengeländer ist mit einer Distanz von 40cm durchkriech- bzw. bekletterbar und entspricht nicht den aktuellen Normen für kindersichere Elemente (Eigentümerhaftung) - Absturzsicherungen den aktuellen Normen anpassen. | 4.37 |

4.37 Treppengeländer 6.OG durchkriech- und bekletterbar

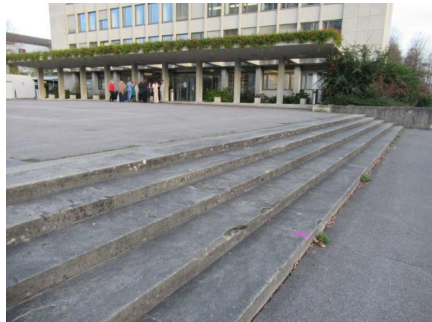
| Bauteil | Massnahme | Fotoverweis |
|--|---|---|
| Umgebung Standard - 1979 | Asphaltbelag ist von Rissbildungen, Abplatzungen und Absenkungen betroffen, wodurch sich diverse Stolperstellen, besonders auch bei den Treppenstufen zur Zentralstrasse hin, ergeben (Eigentümerhaftung) - gegebenenfalls die nächste Sanierung vorziehen, bzw. Fläche partiell sanieren. | 4.42, 4.43 |

4.42 grosszügige Treppenanlage zur Zentralstrasse

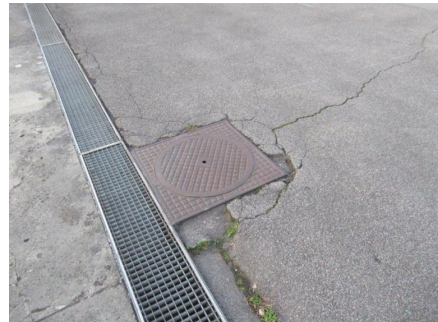
4.43 Risse und abgesenkte Stellen in Asphaltfläche zur A.Z.-Strasse hin
