Winterthur, 7. Januar 2025

Objekt: Rathausgasse 3 (Haus gelb und Haus rot), Arbon

Untersuchungsbericht – Zustands- und Materialuntersuchung Verputzflächen sowie Anstrichbefundung Fassadenbauteile

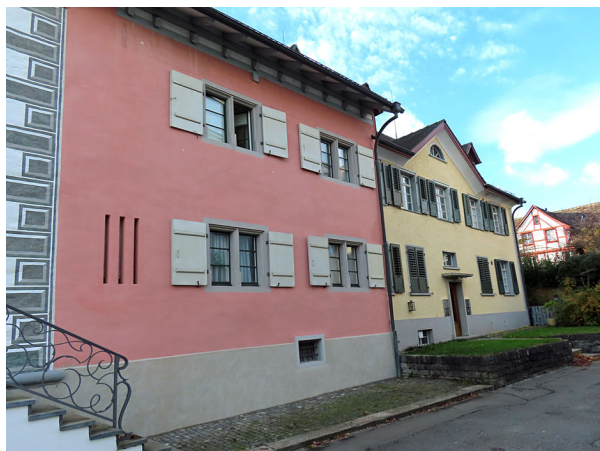
Ansicht Ostfassade

Ostfassade Haus rot:

Die Abbildung links zeigt die Ostfassade. Hier liegt ein abgesetzter, grau gestrichener Sockelverputz vor, der ca. 130 cm hoch ist. Der darüber folgende, rot gestrichene Fassadenverputz zeigt sich optisch in einem guten Zustand. Diesen Eindruck bestätigt auch die Schadenkartierung mehrheitlich. Grösstenteils ist der Verputz an der Ostfassade in einem guten Zustand, es liegen jedoch einige Risse vor, die jeweils mit Riss begleitenden Hohlstellen einhergehen und punktuellen Handlungsbedarf erfordern. Der neu erstellte Sockelverputz ist schadfrei.

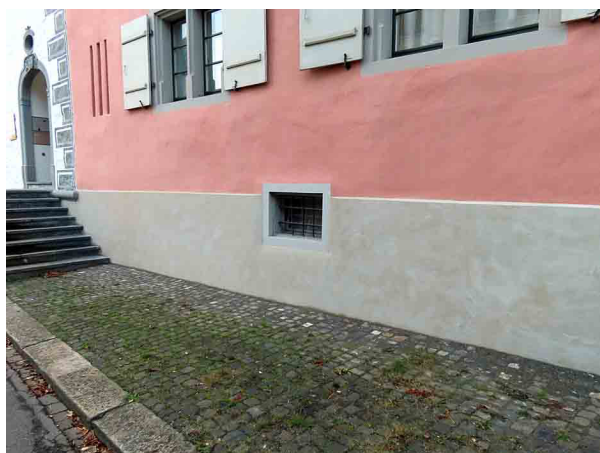
Der neue Sockelverputz an der Ostfassade ist praktisch schadfrei. Der darüber angrenzende Fassadenverputz ist mehrheitlich in einem guten Zustand.

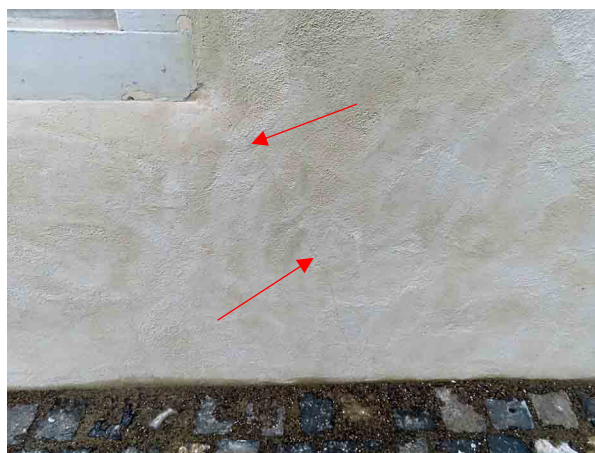
In der Abbildung oben ist ein feiner Riss im Sockelverputz an der Ostfassade erkennbar (siehe Pfeil).

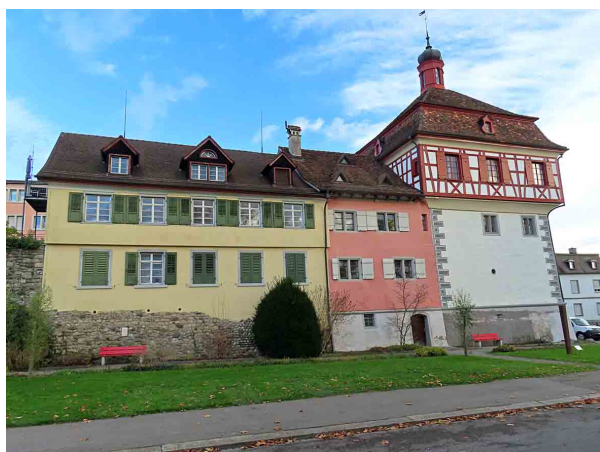
Ansicht Westfassade

Westfassade Haus rot: An der Westfassade von Haus rot liegt unterhalb des Fassadengurts im Bereich des Erdgeschosses bis direkt oberhalb des Türbogens ein grau gestrichener Sockelverputz vor.

Der Sockelverputz zeigt in Bodennähe grössere Hohlstellen mit Handlungsbedarf, hier ist es zu einer Schwächung des Verputzaufbaus durch aufsteigende Feuchtigkeit und erhöhte Salzbelastungen gekommen.

Oberhalb des Gurts liegen im Fassadenverputz mehrere, grossflächige Hohlstellen vor und zusätzlich sind relativ zahlreiche kleinere Hohlstellen vorhanden, die mehrheitlich in Begleitung von Rissen in Erscheinung treten. Das Schadensmass ist an der Westfassade als grösser einzustufen als an der Ostfassade.

- **Sockelverputz:** Kompletter Rückbau des Verputzes im Bereich des Sockelgeschosses bis auf das Mauerwerk, anschliessend rein mineralischer Neuaufbau auf der Basis von Hydraulisch Kalk mit wenig Zement und offenerporiger Anstrichaufbau (2K-Silikatfarbe). Aufgrund der aufsteigenden Feuchtigkeit und der Salzbelastung des Mauerquerschnitts muss mit einem regelmässigen, kleinen Unterhalt gerechnet werden.
Um den Feuchtigkeitseintrag durch aufsteigende Feuchtigkeit aus dem anstehenden Terrain zu reduzieren, könnte die Umsetzung einer Sickerpackung in Betracht gezogen werden. Dazu sollte ein Graben von mindestens 60 x 60 cm (Breite und Tiefe) ausgehoben werden. Der Graben wird anschliessend mit grobem Geröll verfüllt, wobei das Erdreich zum Geröll hin rundherum mit Geotex Vlies abgetrennt wird. Das Geröll sollte so grob sein, dass genügend Hohlraum dazwischen liegt. Die Hohlräume zwischen den grossen Steinen verhindern die kapillare Wasseraufnahme des Mauerwerks aus dem Erdreich. Um das Einschwemmen von Feingeschwemmsel in die Hohlräume zu verhindern, ist es unumgänglich, die Geröllsteine mit Geotex zu umwickeln.

- **Fassadenverputz:** Oberflächenreduktion, Abschleifen der Anstriche und der Verputzoberflächen, Ausbau und Reparatur von Hohlstellen, bei Bedarf Rissüberbrückungen, Antrag einer rein mineralischen Ausgleichsschicht und eines rein mineralischen Deckputzes und einer offenerporigen, mineralischen Anstrichüberarbeitung. Die Zusammensetzung des neuen Verputzaufbaus kann nach erfolgtem Rückbau und Begutachtung des Untergrunds bestimmt werden.

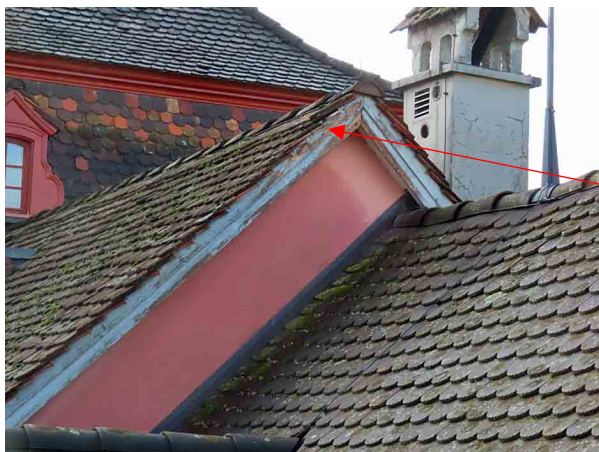
Die Abbildung links zeigt den Giebelbereich, der oberhalb des niedrigeren Giebels von Haus gelb liegt. Dieser Bereich war für die Schadenkartierung ab Hebebühne nicht zugänglich, die Verputzfläche konnte demnach nicht auf Hohlstellen geprüft werden.

Augenfällig ist jedoch, dass die Anstriche am Ort Brett der Dachuntersicht abblättern.

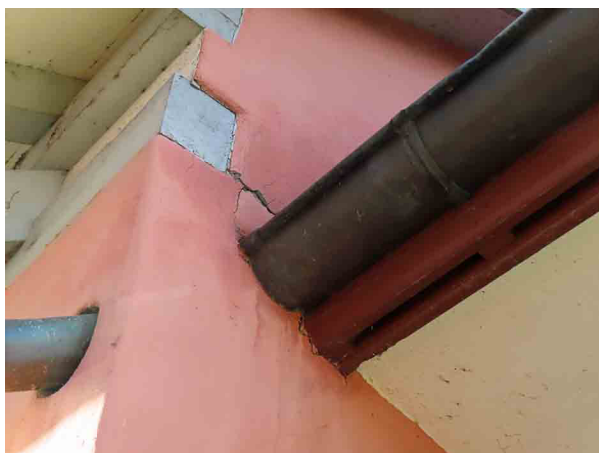
Ostfassade: Im Anschlussbereich an das Haus gelb besteht eine Rissbildung mit beginnender Materialabplatzung.

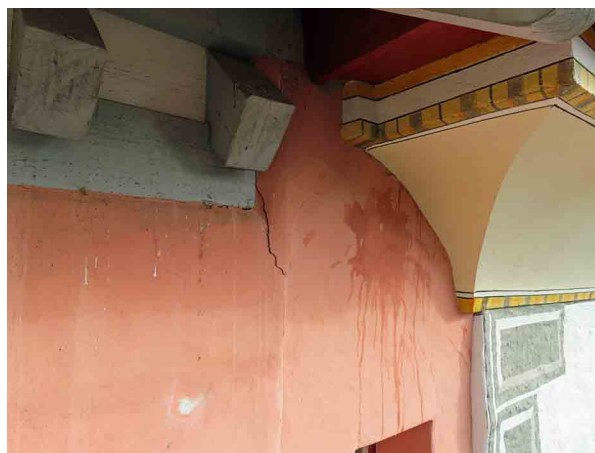
An der Westfassade besteht in der Anschlusszone an das Rathaus ebenfalls eine Rissbildung. Zudem besteht eine Verschmutzung (vermutlich durch ein angeworfenes Ei).

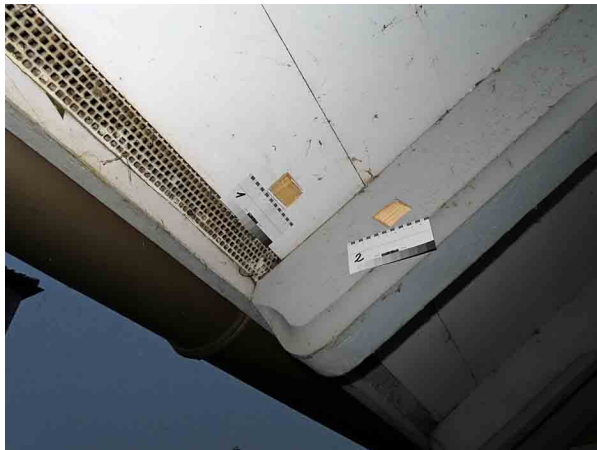
Probeentnahmestellen 1 und 2

Proben 1 und 2: Ostfassade / Dachuntersicht (Holz)

Die Proben 1 und 2 von der Dachuntersicht an der Ostfassade von Haus rot zeigen beide einen vergleichbaren Anstrichaufbau, bestehend aus Acryl/PVAC-Farbe. Es wurden keine Altanstriche oder Reste davon auf dem Holz festgestellt. Der Anstrichaufbau ist relativ schichtschwach.

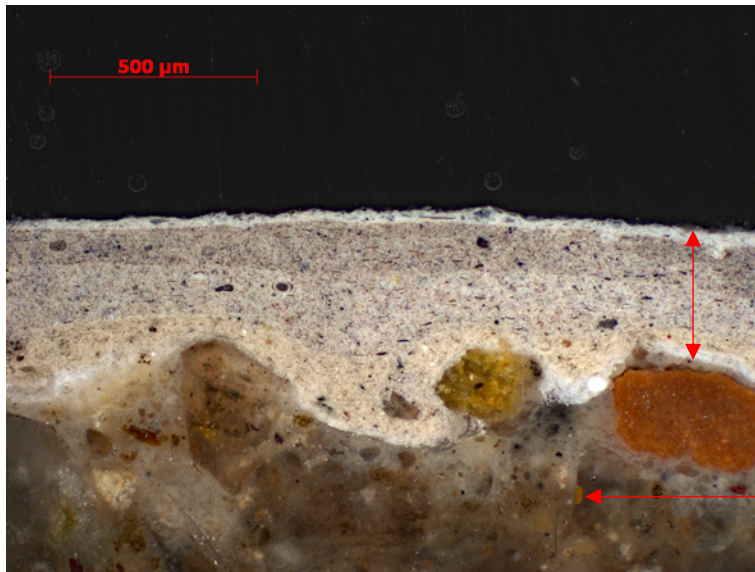
Anstrichaufbau Probe 29:

4 bis 5 Anstriche Organsilikatfarbe (mehrheitlich hydrophob)

Aus diesem Bereich mit Materialabplatzungen wurde die Probe 29 entnommen und zusätzlich zu den Untersuchungen des Aufbaus auch einer Salzanalyse unterzogen. Die Salzanalyse hat eine moderat erhöhte Salzbelastung mit mittleren Chlorid- und grossen Nitratbelastungen ergeben (siehe dazu auch Kapitel 8: Salzanalyse). Die Hohlstellen in Bodennähe und auch die Materialabplatzungen sind damit in einen Zusammenhang mit Salzkristallisationsprozessen zu stellen. Dazu kommt es, wenn im Mauerquerschnitt vorliegende Salze mit der anfallenden, aufsteigenden Feuchtigkeit in Lösung gehen und in den Kapillaren transportiert werden. Sobald diese Feuchtigkeit oberflächennah austrocknet, kommt es zur Kristallisation dieser ehemals gelösten Salze und damit zu Salzkristallisationsprozessen. Da die Salzkristallisation ein Volumen beanspruchender Prozess ist, führt diese in den betroffenen Materialschichten zu Schädigungen und Schwächungen.

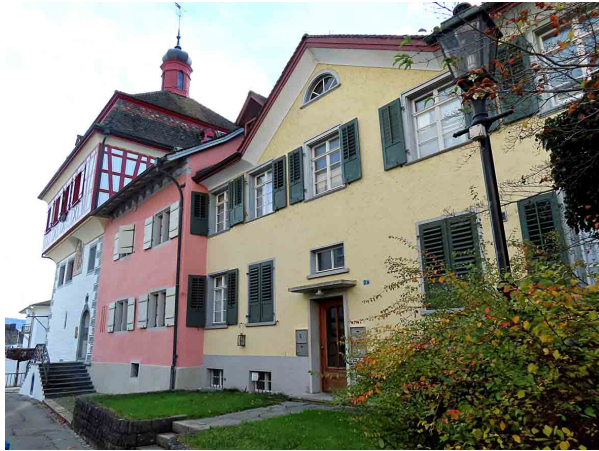
Ostfassade:

An der Ostfassade sind der Fassadenverputz und auch der Sockelverputz sowohl optisch als auch gemäss der Schadenkartierung in einem guten und gebrauchstauglichen Zustand. Es liegen nur einige wenige, punktuelle Hohlstellen sowie einige wenige Risse vor.

Die Öffnung der Verputzprobe 7 zeigt, dass ein Holzständer und eine Rabitzüberspannung vorliegen. Es ist nicht ganz klar, ob dieser Rabitz vollflächig oder nur punktuell zur Überbrückung des Holzwerks vorliegt. Der Rabitz ist jedoch in einem guten Zustand und zeigt keine Korrosionserscheinungen.

- guter Zustand, punktuelle, materialidentische Verputzreparaturen im Bereich von Hohlstellen mit Handlungsbedarf, sowie Überbrücken / Verschlämmen von wenigen Rissen
- Anstrichüberarbeitung gemäss Bestand mit nicht hydrophober Organsilikatfarbe

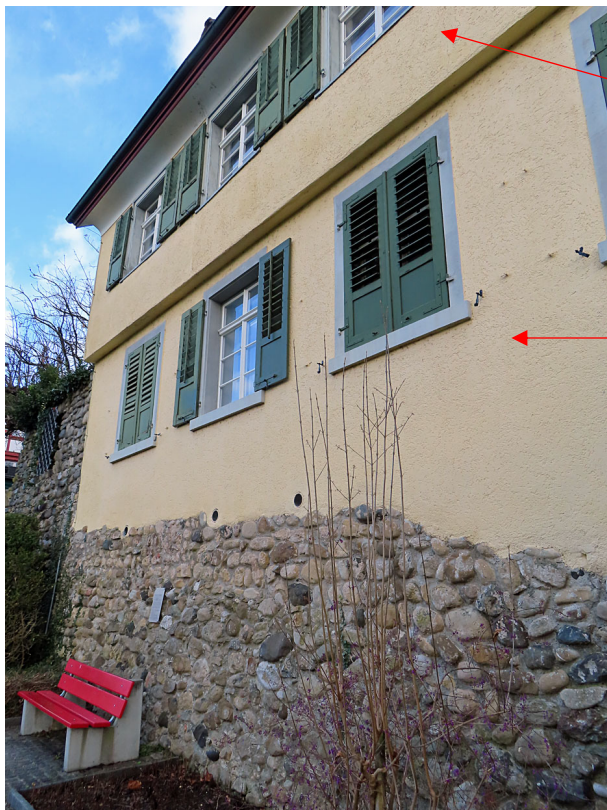
An der Westfassade besteht im untersten Bereich ein Sichtmauerwerk mit Bollensteinen und verputzten Fugen. Darüber folgt im Erdgeschossbereich ein Verputzaufbau auf einem Mauerwerk (punktuell wurde hier Backstein festgestellt). Direkt oberhalb der Fensterreihe im Erdgeschoss besteht dann ein vorstehender Absatz, welcher den Übergang zur Holzständerkonstruktion markiert. In diesem Bereich wurde festgestellt, dass im Untergrund ein intakter Schindelschirm (mitsamt Anstrichbeschichtung auf den Schindeln) vorliegt, der vollflächig mit einem Rabitz überbrückt und anschliessend überverputzt wurde. Diese Fläche klingt deshalb komplett hohl. Der Rabitz zeigt Korrosionsanzeichen und ist daher in keinem guten Zustand. Hier liegen grössere Hohlstellen mit Handlungsbedarf vor, vor allem im unteren Bereich direkt über dem Absatz.

vorstehende Holzständerkonstruktion, vollflächiger Schindelschirm, mit Rabitz überspannt und anschliessend überverputzt

Verputzaufbau auf Mauerwerk

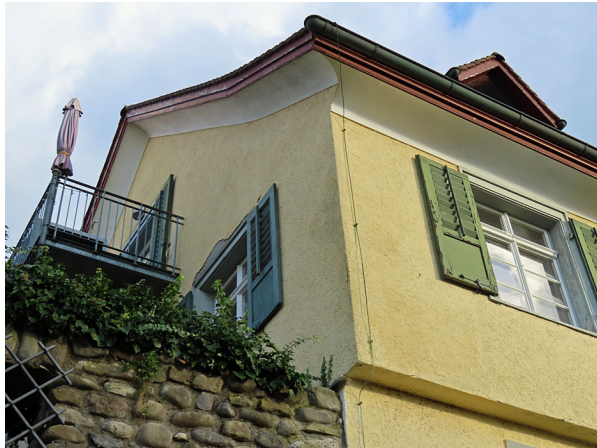
Nordfassade: Die Nordfassade von Haus gelb war nur in einem Teilbereich zugänglich. Hier besteht vermutlich im oberen Bereich der Fassade, analog der Westfassade, ebenfalls ein überspannter und überverputzte Schindelschirm. Zudem sind grossflächige Hohlstellen mit Handlungsbedarf und einige Verputzabplatzungen vorhanden. Der Rabitz, welcher den Schindelschirm abkoppelt, zeigt auch hier Korrosionserscheinungen und ist in keinem guten Zustand.

Die Nordfassade von Haus gelb war nur auf einem Teilbereich zugänglich, im oberen Bereich liegt im Untergrund vermutlich auch ein Schindelschirm vor.

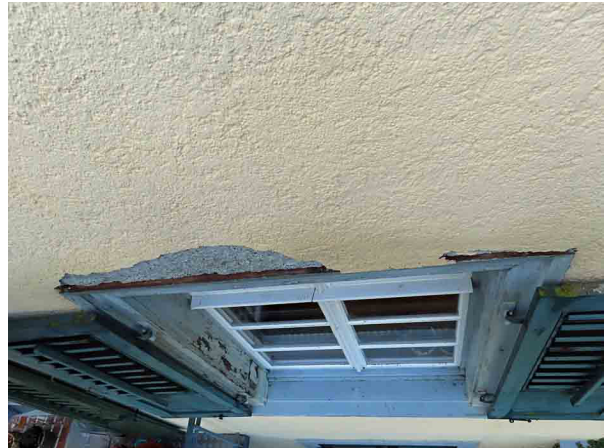
Verputzabplatzung

An der Nordfassade liegen an der Dachuntersicht Anstrich- und oberflächliche Verputzabplatzungen vor.

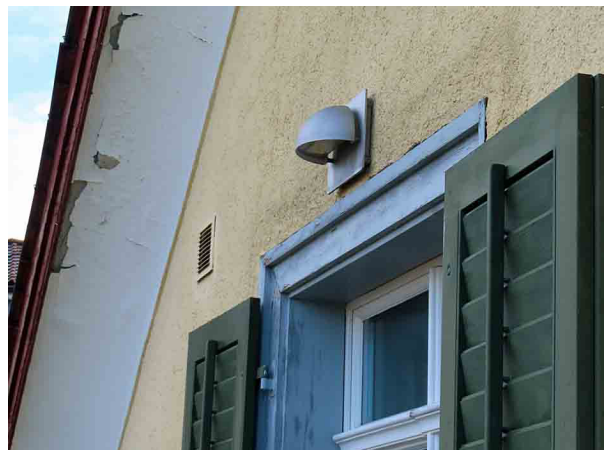
Detailaufnahme der Abplatzungen
Der Zugang zur Untersicht war nicht möglich, sodass wir nicht wissen, ob auch Hohlstellen bestehen.

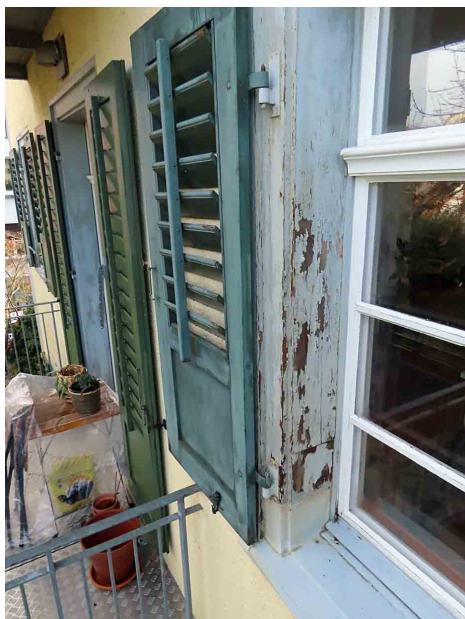
Auf dem Holzwerk (siehe Abbildungen links und oben) liegen zum Teil grossflächige Anstrichabplatzungen vor. Dies betrifft vermehrt die West- und Nordfassade von Haus gelb.

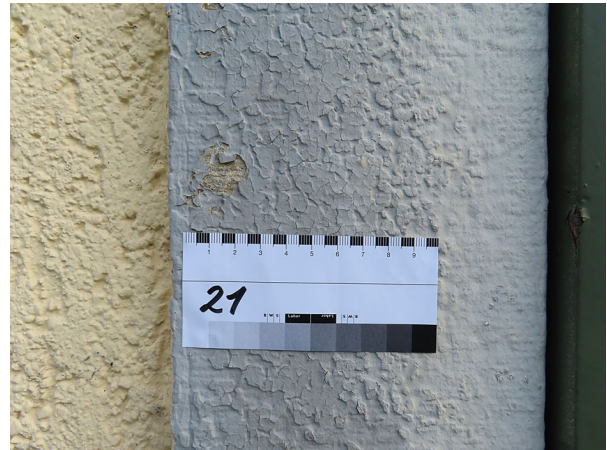
Probeentnahmestelle 21

Mit der Probe 21 wurde ein Sandsteingewände beprobt. Die Anstriche zeigen partiell Krakelierungen und oberflächliche Ablösungen. Der Anstrich zeigt, dass bereits ein relativ schichtstarkes Anstrichpaket vorliegt.
