Projekt: **Fassadensanierung Rathausgasse 3**

Massnahmeempfehlung Sanierung Fassade und äussere Bauteile

. Auszug aus dem Untersuchungsbericht vom 07.01.2025, Seite 31 bis 35 mit Anhang

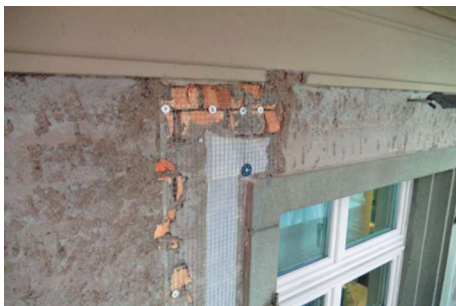
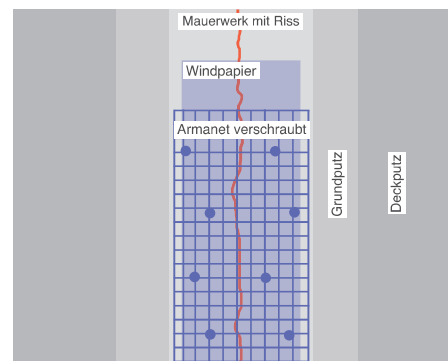
Sanierungsvorschlag für Risse > 1 Millimeter Breite:

- links und rechts des Risses 10 – 15 cm Deck- und Grundputz in gerader Linie schneiden und entfernen
- Vlies über Riss anbringen
- punktgeschweisstes, rostfreies Armierungsgitter über Riss befestigen
- Putzaufbau (Anwurf, Grundputz und Deckputz)

Wichtig ist der gestufte Aus- und Einbau der Verputzschichten, um eine optimale Spannungsübertragung zu erreichen.

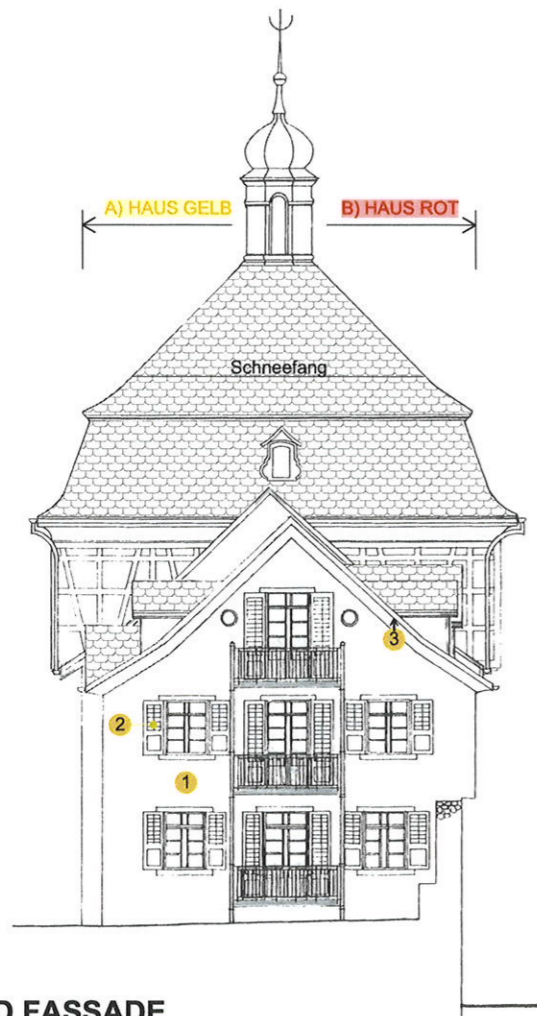
NORD FASSADE

Derselbe korrodierte Ziegelrabitz wurde auch in der Probe 13 von der Nordfassade festgestellt. Wir gehen davon aus, dass auch an der Nordfassade im Untergrund ein Schindelschirm vorliegt.

Nord- und Westfassade (oberer, abgesetzter Teil)

- kompletter Verputzrückbau, Begutachtung Schindelschirm im Untergrund und Entscheid, ob dieser instandgesetzt oder entfernt werden soll
- Neuaufbau abhängig vom Entscheid pro/contra Schindelschirm

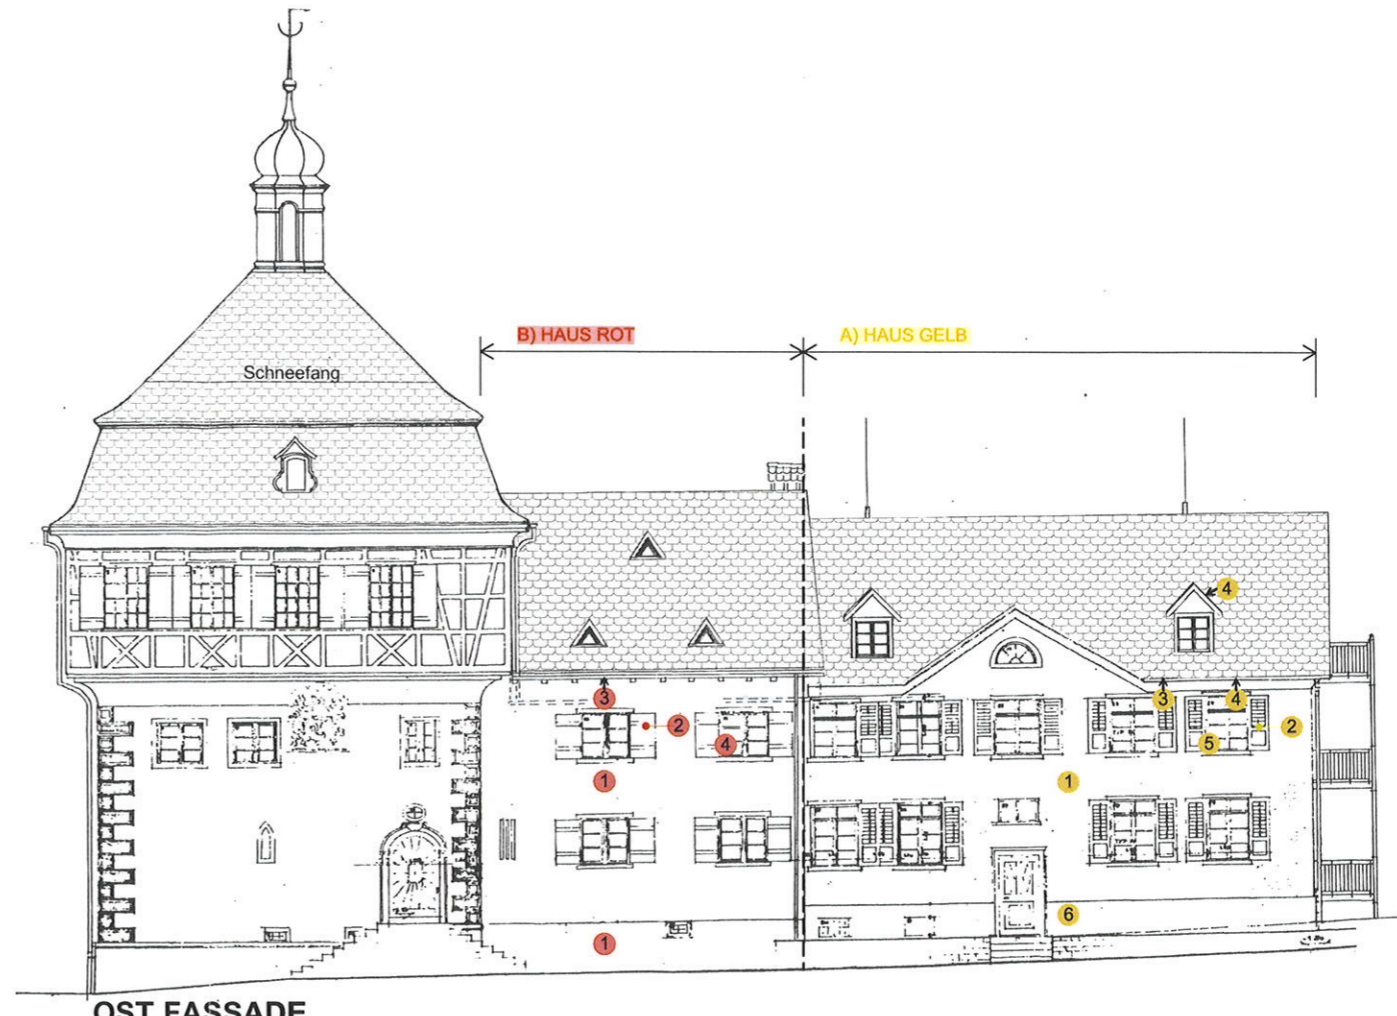
OST FASSADE

Wahrscheinlich besteht an der Ostfassade hingegen kein Schindelschirm auf der Holzständerkonstruktion. Hier zeigt die Probe 7 keinen Ziegelrabitz, sondern einen Rabitz und dieser ist hier auch nicht korrodiert. In dieser Probeöffnung sind keine Anzeichen eines Schindelschirms vorhanden, wie er an der Westfassade gefunden worden ist. Wir gehen daher eher nicht davon aus, dass an der Ostfassade von Haus gelb ein überverputzter Schindelschirm vorliegt.

Ostfassade: Der Fassadenverputz an der Ostfassade ist rein mineralisch und verfügt über eine sehr gute Wasseraufnahme, die Anstrichbeschichtungen sind für diesen höchst offenporigen Verputzaufbau tendenziell leicht zu dicht, obwohl sie nicht hydrophob sind. Dies erklärt auch das im Fassadenverputz an der Ostfassade bestehende Schadensbild mit einigen Hohlstellen, die im Bereich der Risse in Erscheinung treten. Regenwasser, welches über die Risse in den Fassadenverputz eindringt, wird durch die leicht zu dichten Anstriche an einer raschen Austrocknung gehindert, wodurch es in den Verputzflächen im Bereich der Risse zu Feuchtigkeitsübersättigungen und dadurch zu Frostschäden und dementsprechend zu Hohlstellenbildungen kommen kann.

An der Ostfassade liegt ein neuer, abgesetzter Sockelverputz vor, der kunststoffvergütet und hydrophob ist. Der Sockelverputz ist praktisch schadfrei, hier sind daher keine Massnahmen nötig. Es ist zu beachten, dass dieser Sockelverputz zu einer Verlagerung der Schadensprozesse durch aufsteigende Feuchtigkeit führen kann und diese vermehrt direkt oberhalb des abgesetzten, hydrophoben Sockelverputzes im Fassadenverputz auftreten können.

Ostfassade:

- guter Zustand, punktuelle, materialidentische Verputzreparaturen im Bereich von Hohlstellen mit Handlungsbedarf, sowie Überbrücken / Verschlämmen von wenigen Rissen
- Anstrichüberarbeitung gemäss Bestand mit nicht hydrophober Organsilikatfarbe

Fazit und Massnahmenempfehlungen Ostfassade:

- Sockelverputz belassen, keine Massnahmen, falls eine Anstrichüberarbeitung gewünscht wäre, empfiehlt sich hydrophobe Organsilikatfarbe
- lokale Reparaturen der Hohlstellen mit Handlungsbedarf und bei Bedarf Überbrückung von grösseren Rissen mit einer Rissprophylaxe oder Verschlämmen von feineren Rissen
- Anstrichüberarbeitung materialidentisch zum Bestand mit nicht hydrophober Organsilikatfarbe

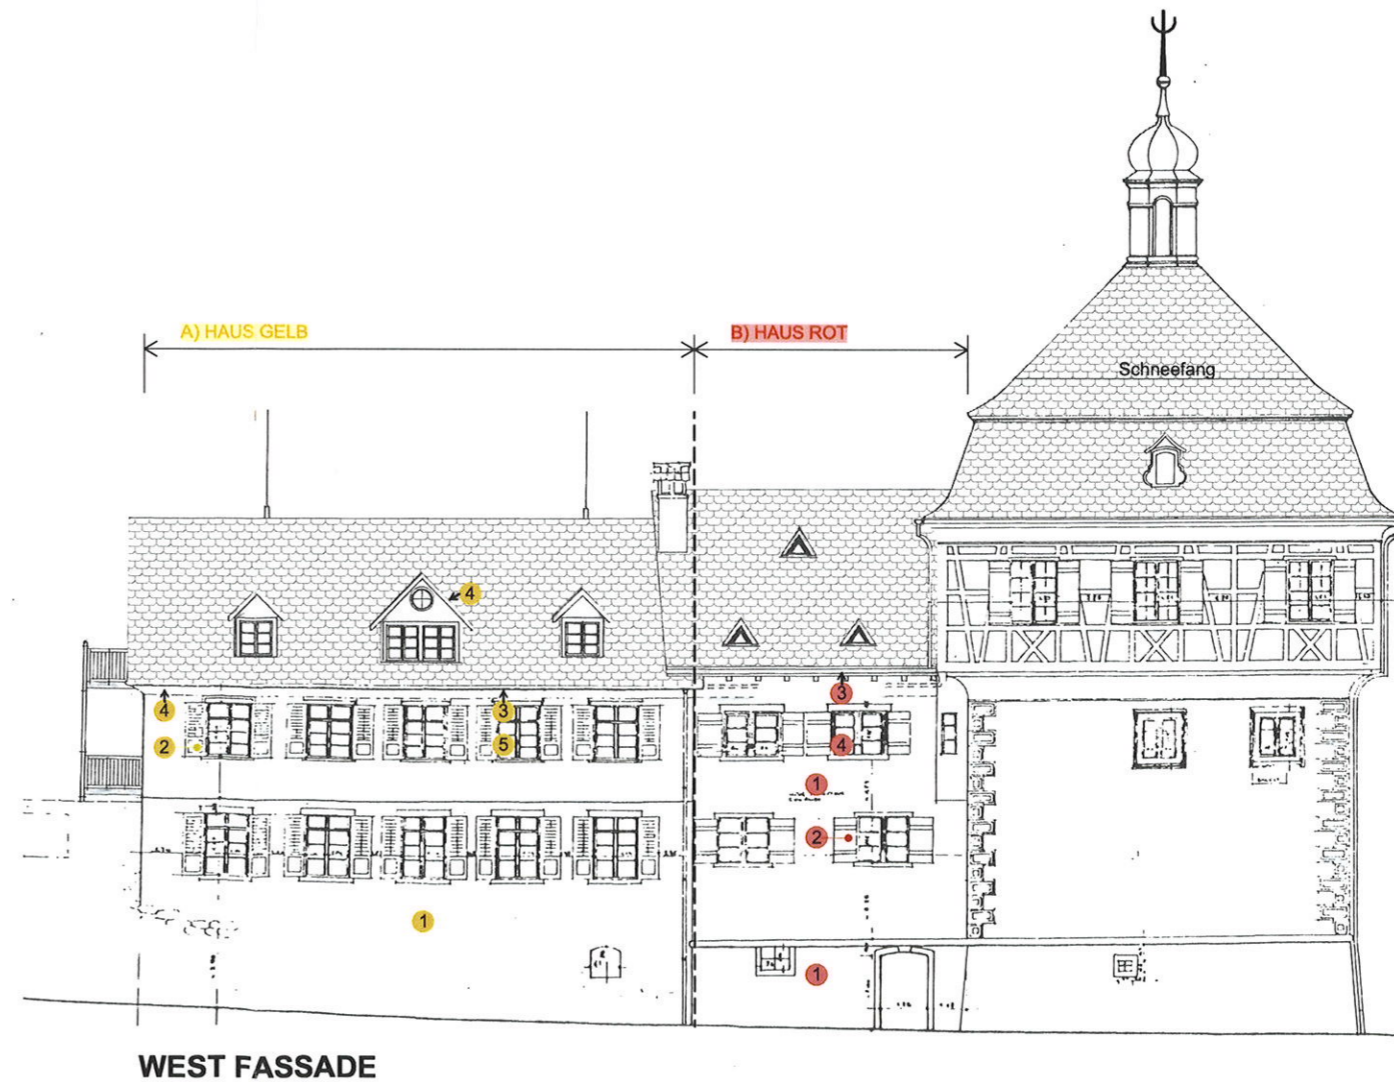
WEST FASSADE

Im Bereich der Probe 16 von der Westfassade (oberer, abgesetzter Fassadenteil) wurde unter dem Ziegelrabitz und der Dachpappe ein intakter Schindelschirm mit bestehender Anstrichbeschichtung freigelegt. Dieser wurde überbrückt und abgekoppelt und anschliessend überverputzt. Der Ziegelrabitz ist korrodiert und in keinem guten Zustand.

Westfassade: An der Westfassade liegt im Bereich des Sockelgeschosses ein mineralischer Sockelverputz vor, der hydrophob gestrichen ist und Schäden durch Salzkristallisationsprozesse aufweist, die sich in Hohlstellen und einer punktuellen Abplatzung manifestieren.

Der darüber anschliessende Fassadenverputz zeigt zwei unterschiedliche Verputzaufbauten (siehe unten), die beide mineralisch sind und eine gute Wasseraufnahme zeigen. Die Anstrichbeschichtung besteht auch hier aus Organsilikatfarbe, diese weist jedoch hier an der Westfassade im Vergleich zur Ostfassade eine verringerte Wasseraufnahme auf und ist demnach dichter. Auch ist das Schadensausmass an der Westfassade grösser als an der Ostfassade, es bestehen hier einige grossflächigere Hohlstellen sowie zahlreiche kleinere Hohlstellen im Bereich von Rissen. Aus diesem Grund sind hier auch tiefergreifende Massnahmen zu empfehlen als an der Ostfassade.

Fazit und Massnahmenempfehlungen Westfassade:

- **Sockelverputz:** Kompletter Rückbau des Verputzes im Bereich des Sockelgeschosses bis auf das Mauerwerk, anschliessend rein mineralischer Neuaufbau auf der Basis von Hydraulisch Kalk mit wenig Zement und offenerporiger Anstrichaufbau (2K-Silikatfarbe). Aufgrund der aufsteigenden Feuchtigkeit und der Salzbelastung des Mauerquerschnitts muss mit einem regelmässigen, kleinen Unterhalt gerechnet werden.
Um den Feuchtigkeitseintrag durch aufsteigende Feuchtigkeit aus dem anstehenden Terrain zu reduzieren, könnte die Umsetzung einer Sickerpackung in Betracht gezogen werden. Dazu sollte ein Graben von mindestens 60 x 60 cm (Breite und Tiefe) ausgehoben werden. Der Graben wird anschliessend mit grobem Geröll verfüllt, wobei das Erdreich zum Geröll hin rundherum mit Geotex Vlies abgetrennt wird. Das Geröll sollte so grob sein, dass genügend Hohlraum dazwischen liegt. Die Hohlräume zwischen den grossen Steinen verhindern die kapillare Wasseraufnahme des Mauerwerks aus dem Erdreich. Um das Einschwemmen von Feingeschwemmsel in die Hohlräume zu verhindern, ist es unumgänglich, die Geröllsteine mit Geotex zu umwickeln.

- **Fassadenverputz:** Oberflächenreduktion, Abschleifen der Anstriche und der Verputzoberflächen, Ausbau und Reparatur von Hohlstellen, bei Bedarf Rissüberbrückungen, Antrag einer rein mineralischen Ausgleichsschicht und eines rein mineralischen Deckputzes und einer offenerporigen, mineralischen Anstrichüberarbeitung. Die Zusammensetzung des neuen Verputzaufbaus kann nach erfolgtem Rückbau und Begutachtung des Untergrunds bestimmt werden.
