Bericht

Ist-Zustand Elektroinstallationen und -anlagen Casino Frauenfeld

vom 12. April 2025

Objekt: Casino Frauenfeld
Bahnhofplatz 76b
8500 Frauenfeld
+41 52 721 40 41

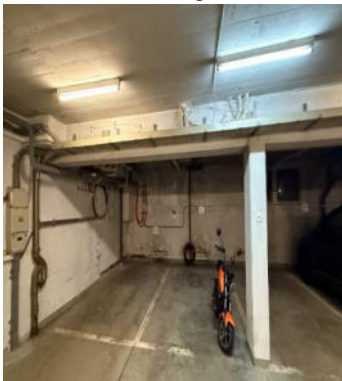
Bild 1 Werkeinführungen in TG

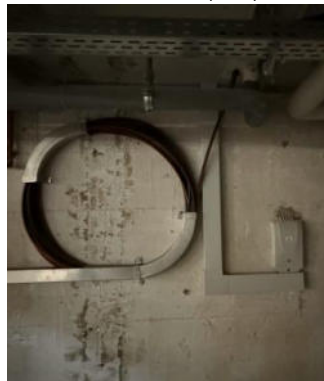
Bild 3 HAK Swisscom (LWL) und weites LWL

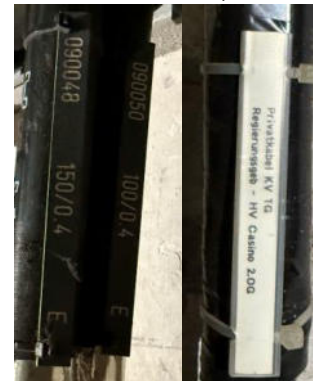
Bild 4 Kupferkabel

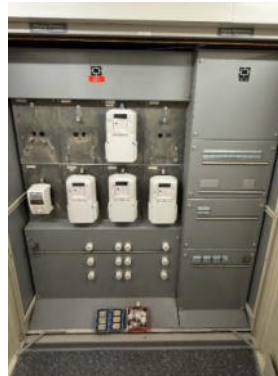
Die Elektrozähler der Stadtwerke sind in der Hauptverteilung [HV] im EG eingebaut.

Bild 6 HV Messfeld mit Elektrozähler der Stadtwerke

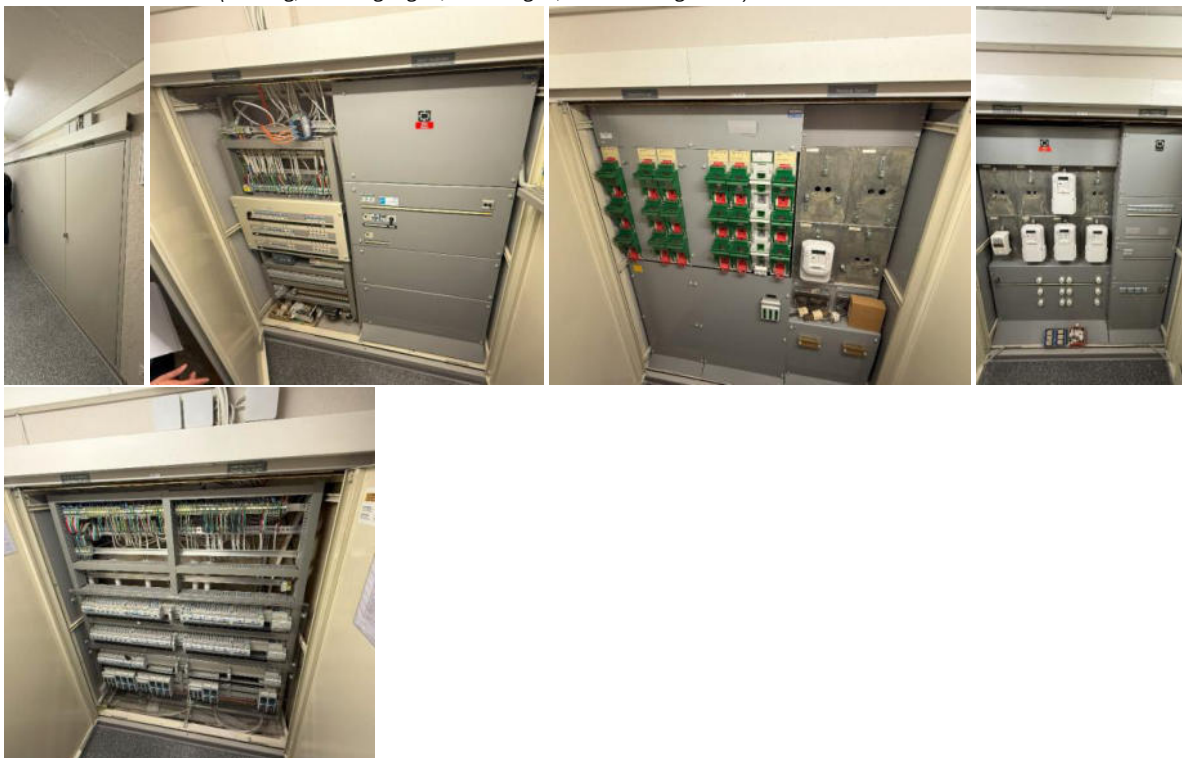
Die Hauptverteilung befindet sich im Erdgeschoss im Korridor vor den Künstlergardeoben in einem Wandschrank. Sie wurde 2014 Teilsaniert im Feld der Feinabgängen und Steuerungen.

Der Standort ist nicht ideal. Der Zugang zu den Elektrozählern ist für Mieter nur eingeschränkt möglich.

Bilder 7 HV mit Feldern (Lüftung, Grobabgängen, Messungen, Saal und Allgemein)

Langfristige Empfehlung:	Der Standort der HV ist sehr unglücklich und sollte bei einem grösseren Umbau in einen separaten Technikraum z.B. ins UG verlegt werden. Diese Kosten müssten im Gesamtprojekt ermittelt werden.
--------------------------	--

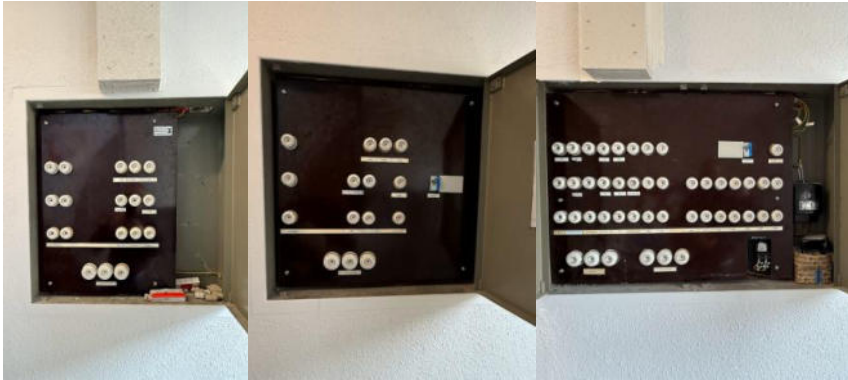
Die Unterverteilungen sind aus unterschiedlichen Erstellungsdaten. Die ältesten sind sicher die im Treppenhaus, aus den Jahren 1984-1986 sind die UV Bar, UV Allgemein UG und UV Office, also 40 Jahre und älter. Ausgestattet noch mit Schraubsicherungen, alten abgekündigten Leitungsschutzschaltern und teils ohne FI-Schutz oder mit Sammel-FI. Diese haben einen hohen Sanierungsbedarf.

Bilder 8 UV's 2.-4.OG Treppenhause (Sanierungsbedarf)

Mittelfristige Empfehlung:	UV Bar, UV Office, UV UG, UV 2.OG – 4.OG
	GKS: BKP 230 Elektroanlagen ca. 95'000.- Fr.

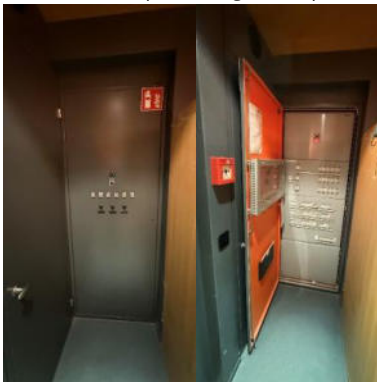
Bilder 9 UV Bar (Sanierungsbedarf)

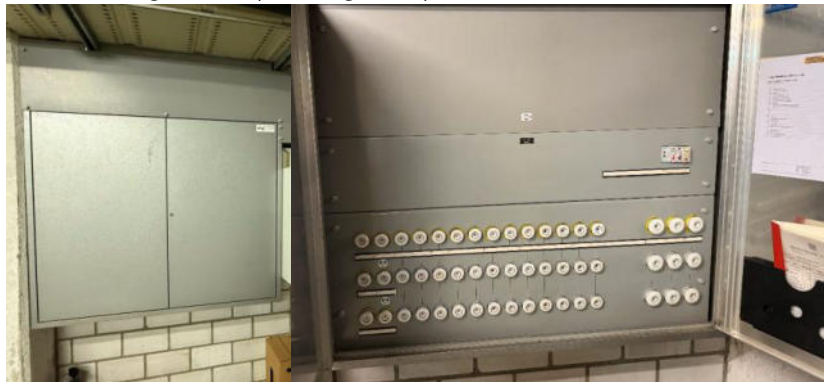
Bilder 10 UV Allgemein UG (Sanierungsbedarf)

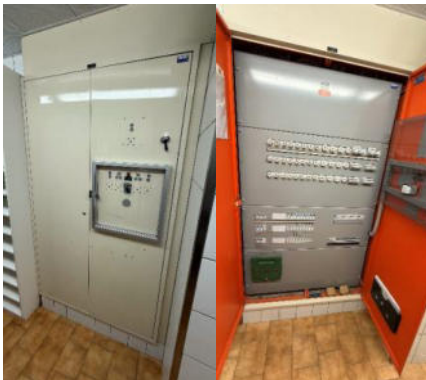
Bilder 11 UV Office (Sanierungsbedarf)

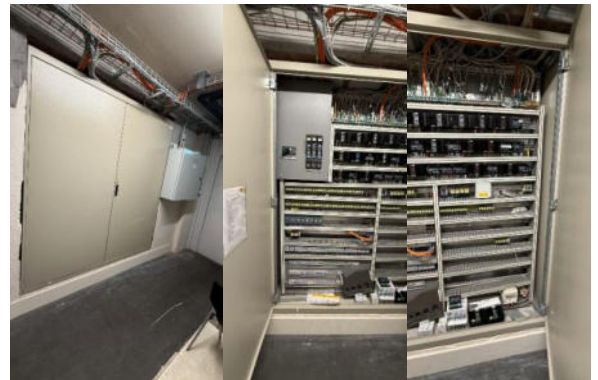
Die UV Grosser und Kleiner Saal wurde 2001 erstellt und hat noch alte Lichtdimmer welche beim Umrüsten von Leuchten ersetzt werden müssen (Lichtsteuerung). Die neueste ist die UV Bühne welche den aktuellen Normen, Regeln der Technik und Bedürfnissen entspricht.

Bilder 12 UV Grosser und Kleiner Saal (2001)

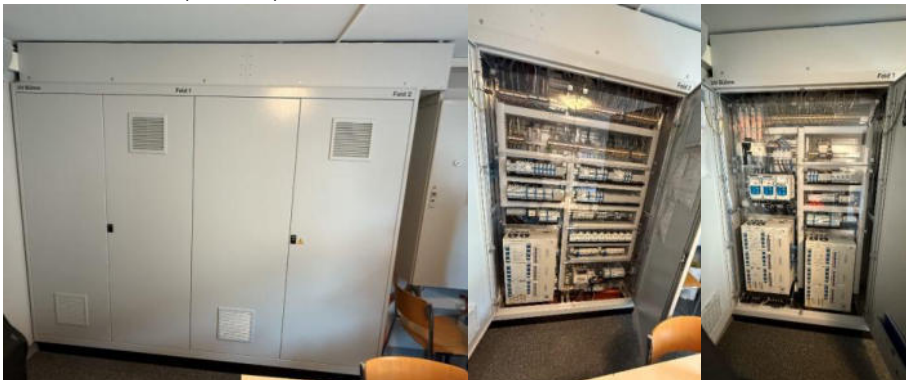
Bilder 13 UV Bühne (neu 2020)

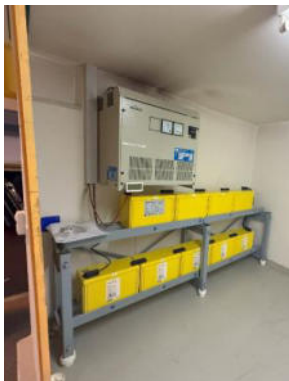
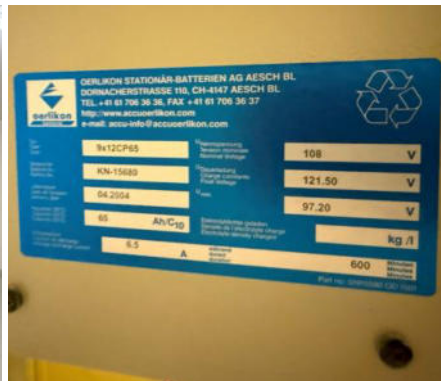
Es hat eine zentrale Notlichtanlage aus dem Jahr 2004 welche die Publikumsräume wie die Bühne, der Grosse und Kleine Saal, das Entrée und das Publikumstrepfenhaus versorgt. Die Neben- und Technik Räume wurden mit Einzelakkuleuchten ergänzt. Eine Mischlösung ist zeitaufwendig im Unterhalt und viel aufwendiger in der Prüfung und Protokollierung der Tests und Funktionen.

Gemäss Brandschutzkonzept sind einzelne Nachrüstungen von Not- und Rettungszeichenleuchten und die Brandschutzabtrennung der Zentrale bereits vermerkt. Die Anlage wird bald ihr Lebensende erreichen und es benötigt eine Ersatzlösung.

Bilder 14 NLA

6. Die Notlichtanlage ist am Lebensende. Sollten umfangreiche Umbaumaassnahmen geplant sein können diese in gleichem Zuge umgesetzt werden.

Mittelfristige Empfehlung: Es empfiehlt sich bei dieser Objektgrösse eine Zentrale Lösung (Zentralbatterie oder Einzelakkuleuchten überwacht) einzusetzen.
GKS: BKP 231 Notlichtanlage ca. 50'000.- Fr.
GKS: BKP 232 Lichtinstallationen (Elektriker) ca. 50'000.- Fr.

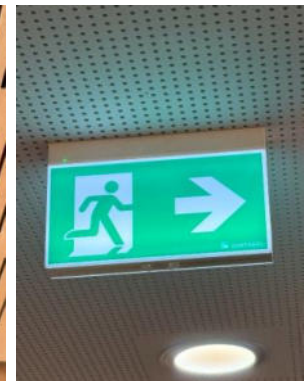
Bilder 15 Beispiele von Sicherheitsleuchten

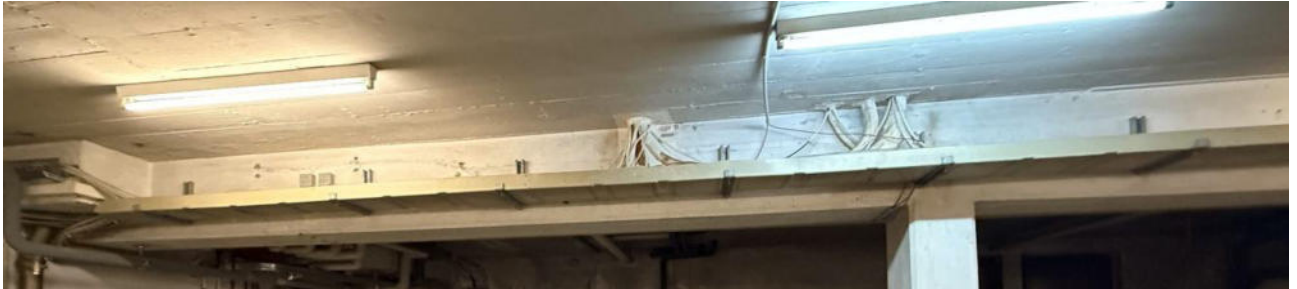
Die Grunderschliessungen erfolgen über örtliche, einzelne Kabeltrasse, Rohranlagen und Einzelleitungen. Diese sind zum Teil zu klein dimensioniert oder mussten infolge Vorschriftenänderungen mit Brandschutzmassnahmen verkleidet werden. Steigzonen sind mehrheitlich voll oder fehlen.

Bild 16 Trasse in der Tiefgarage

4. Alte Installationen sind entsprechend den aktuellen Vorschriften und Stand der Technik zu ersetzen oder neu zu erstellen. Es empfiehlt sich eine geeignete, zugängliche Grundinstallation mit Steigzonen zu erstellen.

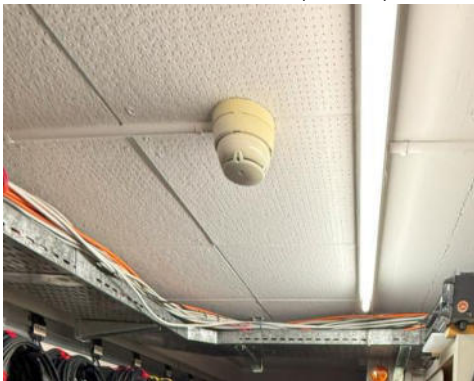
Bild 17 Trasse in Bühnentechnik (überfüllt)

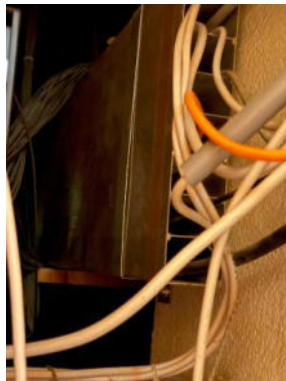
Bild 18 Kammerkanal

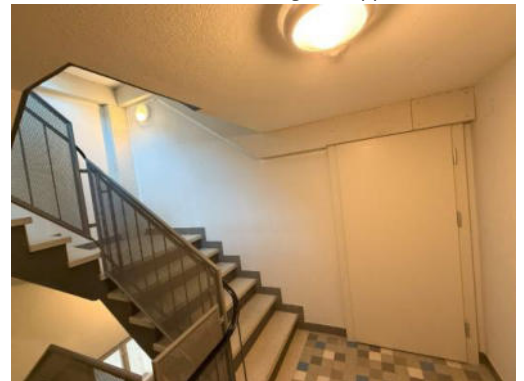
Bild 19 Brandschutzverkleidung im Treppenhaus

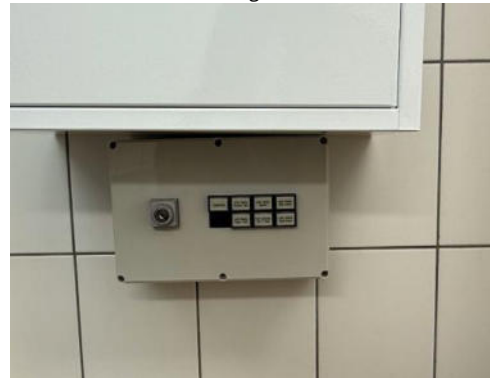
Die Elektroinstallationen und -anlagen haben teilweise ihr Lebensende erreicht. Es hat auch einige bestehende Installationen welche ohne Nutzen und Funktion sind und zurückgebaut werden könnten.

Bild 21 Alte Lichtbedienung

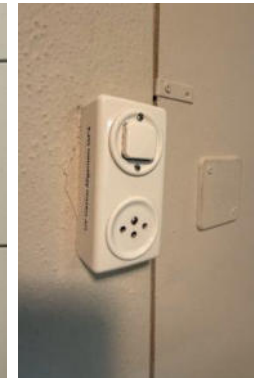
Bild 22 Steckdose ohne Schutzkragen

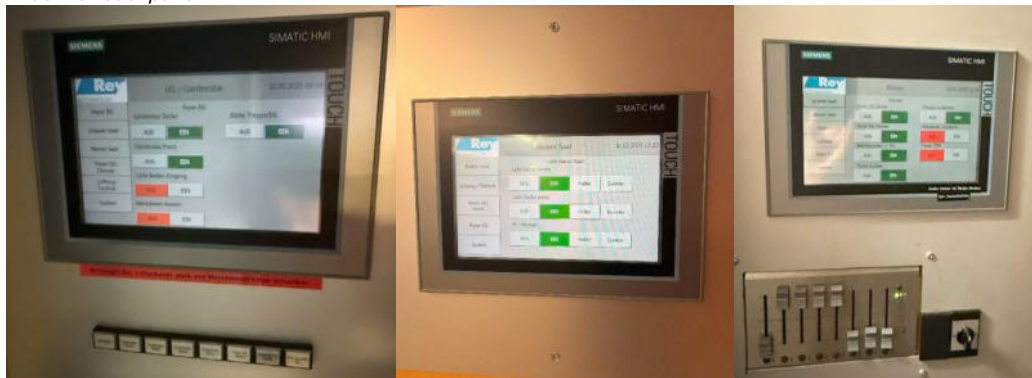
Das Licht wird in den meisten Räumen örtlich geschaltet. In den Publikumszonen (Grosser und Kleiner Saal, das Entrée und das Publikumstrepfenhaus) kann mittel Schwachsteuerung und drei Touchpanel das Licht Zentral bedient werden.

Bilder 23 Touchpanel

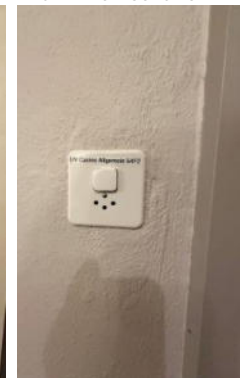
Bild 24 Lichtschalter

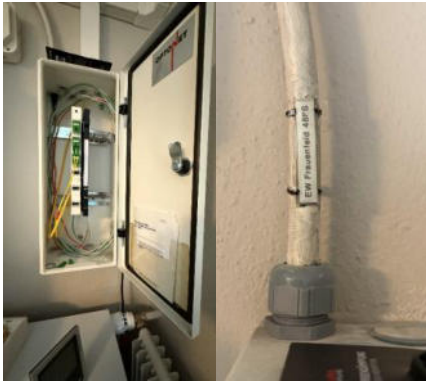
BEP die IT-Infrastruktur befindet sich im Bühnenchef-Büro. Das sehr kleine Wand-Rack und die ganze Netzwerkinfrastruktur ist im Bühnenzwischenpodest platziert. Dies ist von den Platzverhältnissen, Ausbaufähigkeit, der Betriebssicherheit und Zugänglichkeit her kein Idealer Standort.

Bilder 25 BEP

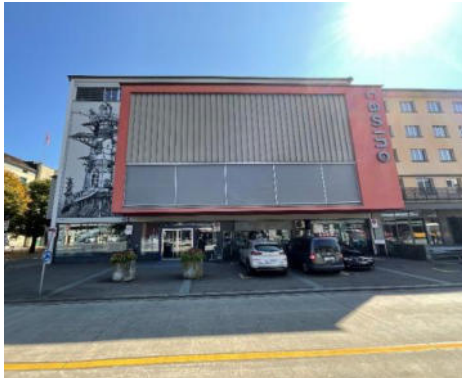
Es sind praktisch keine Umgebungsinstallationen vorhanden, da beim Haupteingang (Bahnhofplatz) und beim Seiteneingang (Kasernenplatz) direkt das Trottoir an die Parzellengrenze anschliesst. Auch im Durchgang zum Innenhof und im Innenhof sind die notwendigen Installationen an der Fassade angebracht.

Bild 25 Haupteingang (Bahnhofplatz)

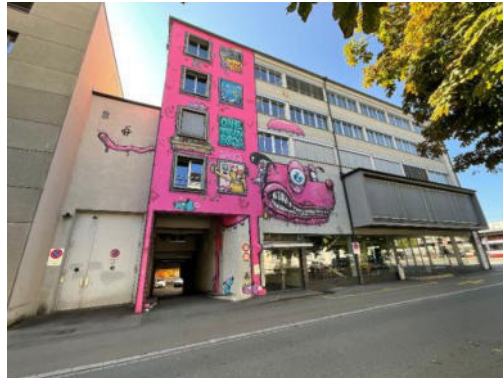
Bild 26 Seiteneingang (Kasernenplatz)

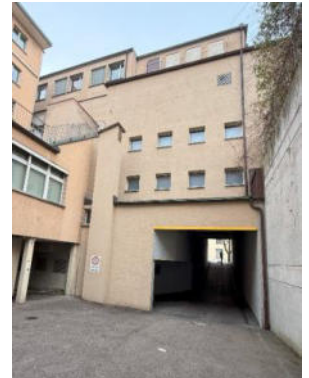
Bild 27 Innenhof
