# Gesamtkonzept Freizeit- und Sportanlagen Stadt Frauenfeld

## Beilage A - Zustandserhebung

## **Zustandserhebung**

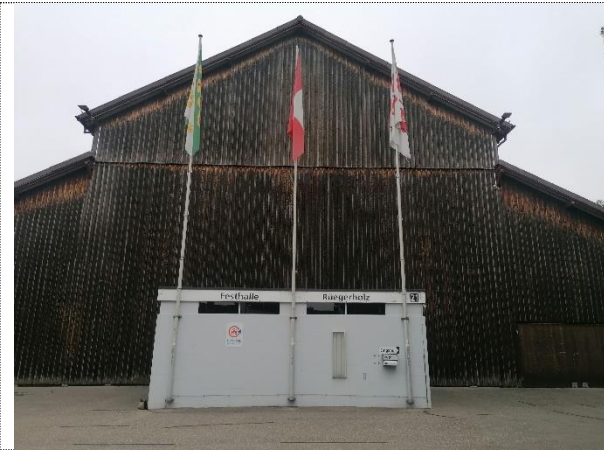
Westfassade

- Küchenboden (Hygiene, teilw. uneben)
    - Fassade Westseite sanieren
    - neue Akustikanlage vorsehen
  - **Nutzung:**  
Schulsport: ja (während Sanierungsarbeiten Turnhallen, Pandemie)  
Trainingsnutzung: ja  
Wettkampfsport: ja  
Events: Konzerte, Partys, Anlässe, Ausstellungen, Messe, etc.

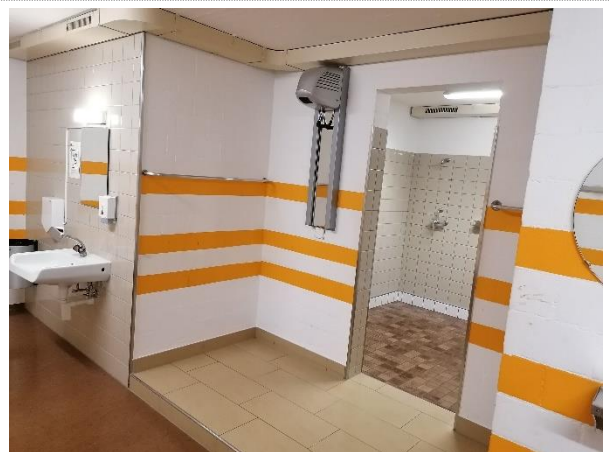
Garderoben / Duschen

- 
- **Garderoben:**  
Mannschaftsgarderoben:  
Anzahl: 2 / Grösse: genügend  
Zustand: alt, gut  
Duschen / Sanitärbereiche: 5 Stk. pro Garderobe  
=> neue Armaturen  
2 WC im Garderobentrakt vorhanden => Zustand: gut  
Schiedsrichtergarderoben:  
auf Bühne (Backstage Garderoben), 2 Stk. => Zustand: gut

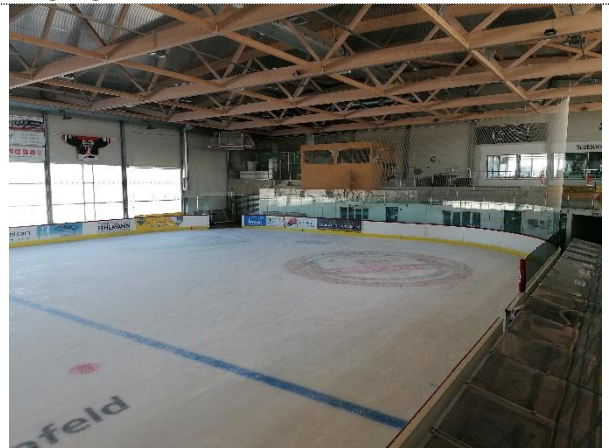
Eishalle

- **Beleuchtung:**  
Eisfeld: LED (keine Ersatzteile erhältlich)
- **Eistechnik:** alt, funktioniert mit Ammoniak => stetige Investitionen
- **Heizung Eishalle:** Gas/Öl kombiniert, alt,  
=> dringend sanierungsbedürftig, evtl. Anschluss an Anergie-Netz

- Hallendecke
  - Tribüne
  - stetige Investitionen/Unterhalt
- **Sanierungsvorschläge:**
  - Gas-Öl-Heizung ersetzen => evtl. Anschluss an Anergienetz
  - zusätzliche Garderoben (Eishockey / öffentlicher Eislauf)
