# Casino Frauenfeld

Studie ergänzt

## Erdbebenüberprüfung / Zustand Tragwerk

**6100-101B**

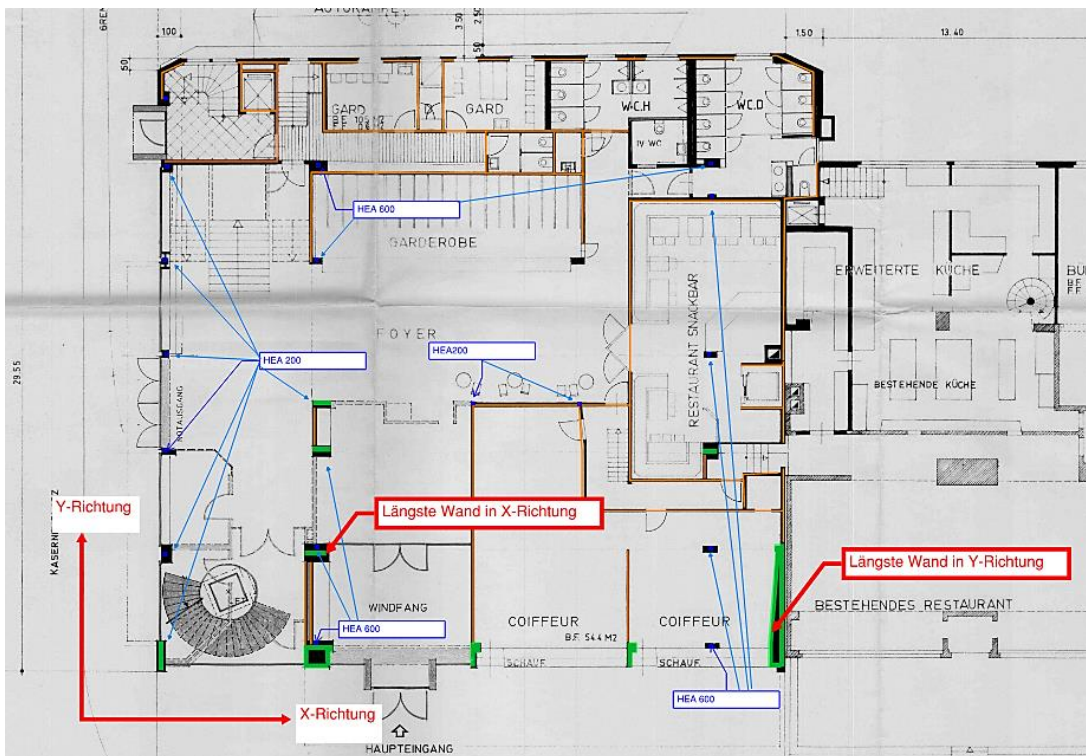
ABBILDUNG 3: ERDGESCHOSS (STAHLBETONWÄNDE GRÜN EINGEFÄRBT)

Wie in Abbildung 3 ersichtlich, besteht das Erdgeschoss überwiegend aus Mauerwerkswänden, während nur wenige Stahlbetonwände vorhanden sind. Da ein Erdbeben hauptsächlich horizontale Lasten verursacht und Mauerwerke sowie Stützen diese Kräfte nur in begrenztem Masse aufnehmen können, wird in diesem Geschoss ein Defizit deutlich. Horizontale Lasten werden üblicherweise hauptsächlich von Stahlbetonwänden aufgenommen und abgetragen.

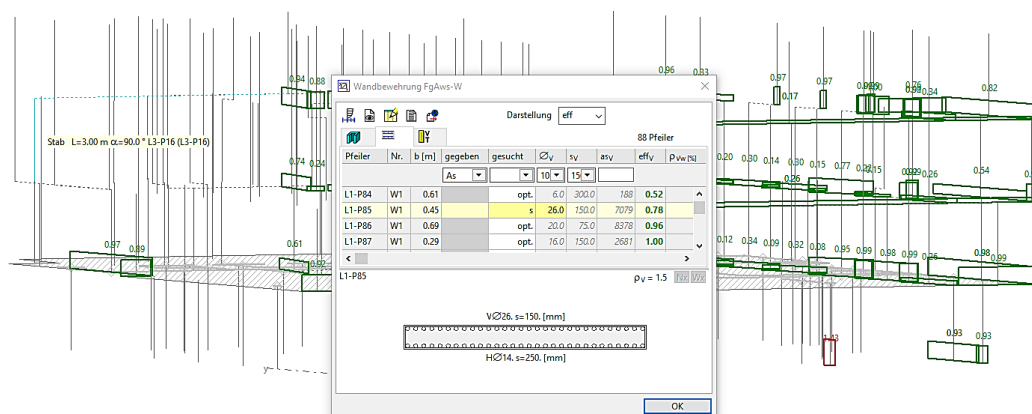
ABBILDUNG 4: LASTAUFNAHME BEI LÄNGSTER WAND IN Y-RICHTUNG

Wie in Abbildung 4 ersichtlich, ist für die längste Stahlbetonwand in Y-Richtung eine Bewehrung mit einem Durchmesser von  $\varnothing 26$  mm im Abstand von 150 mm erforderlich. Aktuell ist jedoch nur eine Bewehrung von  $\varnothing 10$  mm im Abstand von 250 mm vorhanden. Dies verdeutlicht, dass die vorhandenen Stahlbetonwände nicht ausreichen, um die horizontalen Erdbebenkräfte in Y-Richtung effektiv aufzunehmen und abzuleiten.

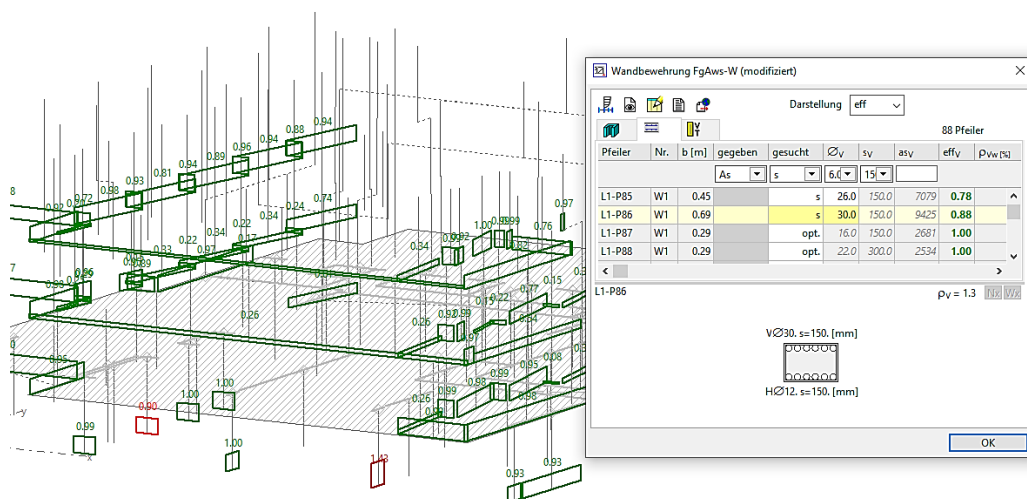
ABBILDUNG 5: LASTAUFNAHME LÄNGSTER WAND IN X-RICHTUNG

In Abbildung 5 ist zu erkennen, dass für die längste Stahlbetonwand in X-Richtung eine Bewehrung mit  $\varnothing 30$  mm im Abstand von 150 mm erforderlich ist. Derzeit ist jedoch lediglich eine Bewehrung mit  $\varnothing 14$  mm im Abstand von 250 mm vorhanden. Dies zeigt deutlich, dass die vorhandenen Stahlbetonwände unzureichend sind, um die horizontalen Erdbebenkräfte in X-Richtung zuverlässig aufzunehmen und abzuleiten.

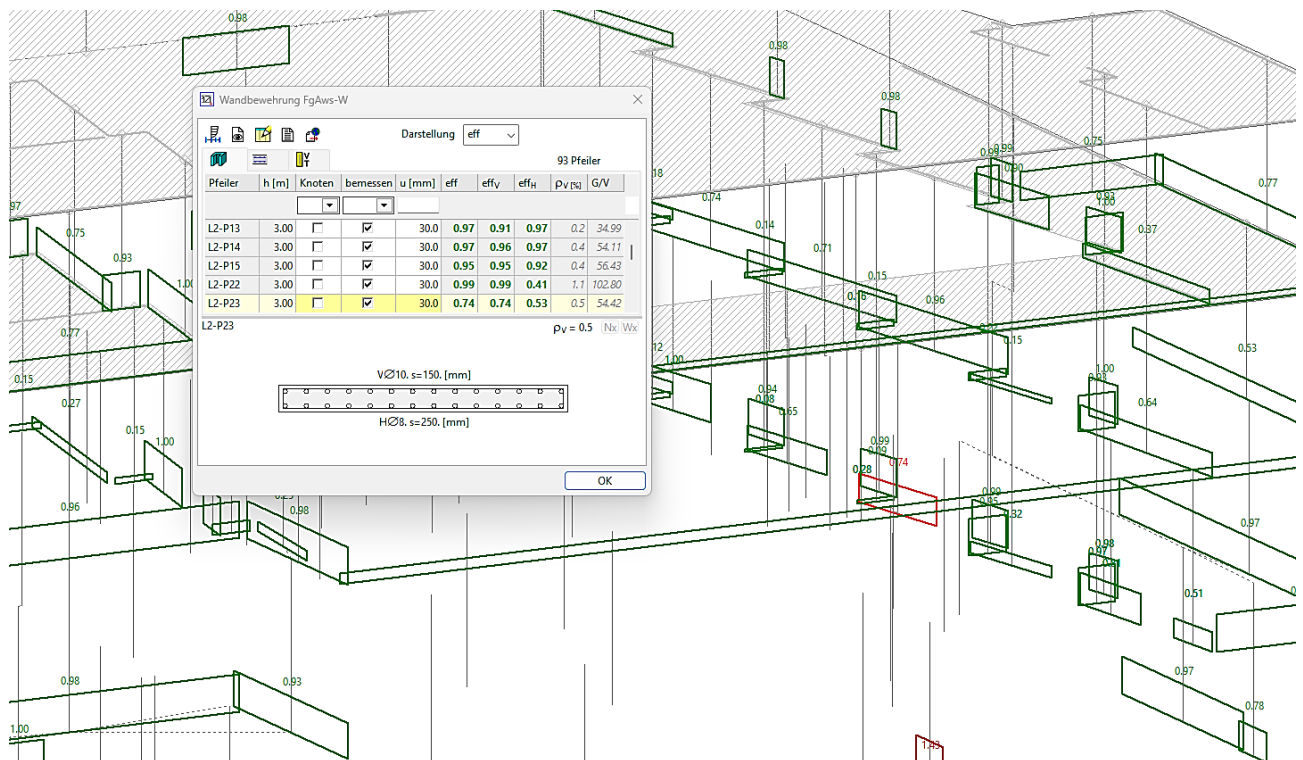
ABBILDUNG 7: MASSGEBENDE STAHLBETONWAND, ERFORDERLICHE BEWEHRUNG

In Abbildung 7 ist ersichtlich, dass eine Vertikalbewehrung von mindestens  $\varnothing$  10 mm im Abstand von 150 mm erforderlich wäre. Tatsächlich ist gemäss Abbildung 8 jedoch nur eine Bewehrung von  $\varnothing$  8 mm im Abstand von 200 mm vorhanden. Daher muss der Saal zusätzlich verstärkt werden, um die horizontalen Erdbebenkräfte sicher aufnehmen und abtragen zu können.

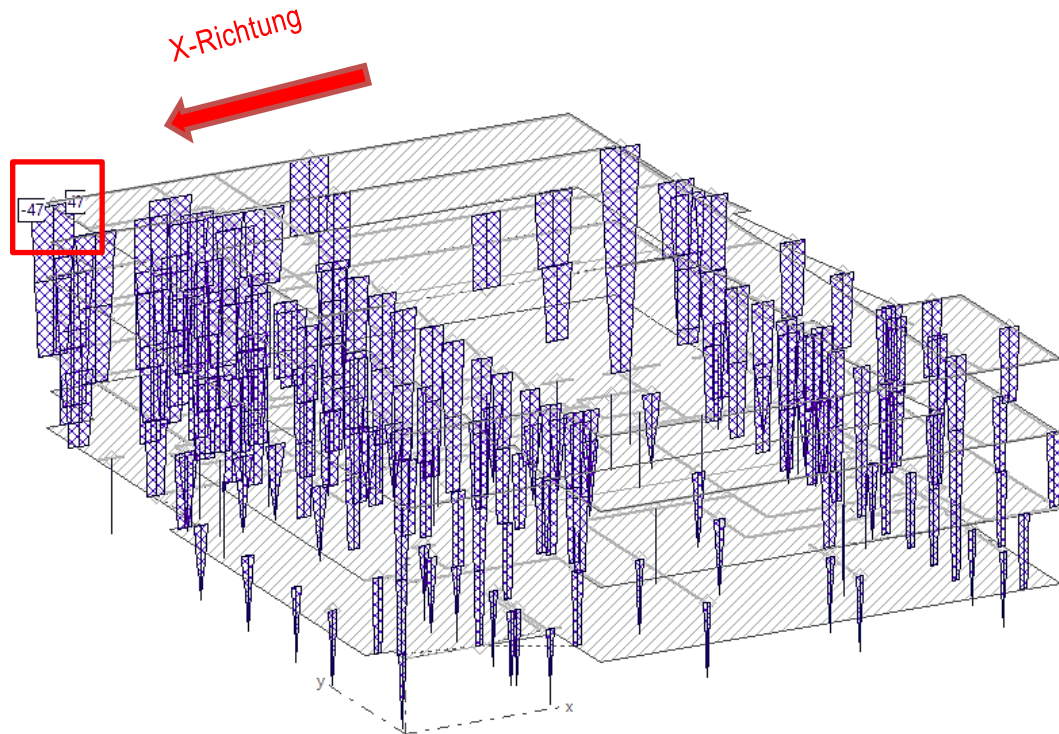
ABBILDUNG 9: VERSCHIEBUNG BEI ERDBEBEN IN X-RICHTUNG

Im aktuellen Zustand verschiebt sich das Gebäude bei einem Erdbeben in X-Richtung um 47 mm, was als beträchtlich gilt. Laut dem Architektenplan von A. Possert grenzt das Casino direkt an benachbarte Gebäude an, weshalb die Abstände zwischen diesen Bauten sorgfältig überprüft werden müssen. Gemäss SIA-Norm 261 (2020) sollte der Abstand zwischen den Gebäuden eine Mindestfugenöffnung von 40 mm betragen. Andernfalls besteht bei einem Erdbeben die Gefahr eines Zusammenpralls der Gebäude, was zu starken Erschütterungen führen könnte. Diese würden vor allem die Ränder der Deckenplatten und die Wände in der Nähe der Fuge gefährden. Um solche Schäden zu vermeiden, sollten Massnahmen getroffen werden, die ein Aufeinandertreffen der Gebäude verhindern. Eine Möglichkeit wäre die Gebäude anhand einer Dilatationsfuge (Bewegungsfuge) zu trennen.

Die horizontalen Verschiebungen würden sich mit den in Kapitel 7 vorgeschlagenen Massnahmen schon beträchtlich verbessern.

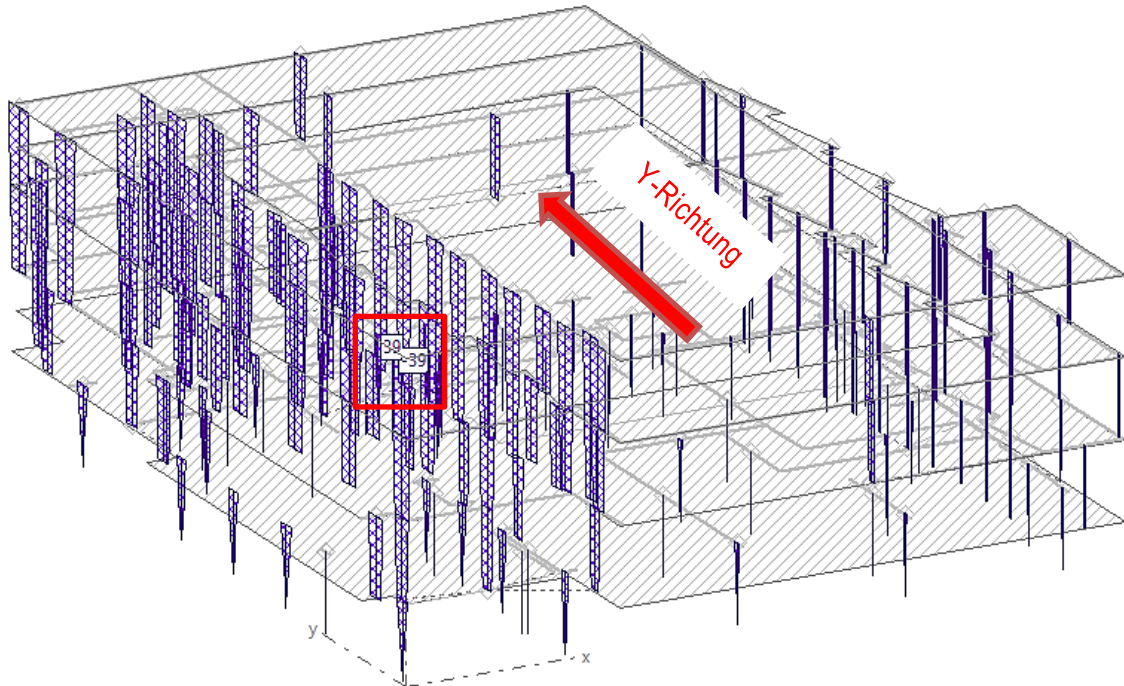
ABBILDUNG 10: HORIZONTALE VERSCHIEBUNG IN Y-RICHTUNG

Die horizontale Verschiebung in Y-Richtung beträgt aktuell 39 mm. Auch in diese Richtung müsste die Distanz zum angrenzenden Gebäude untersucht werden.

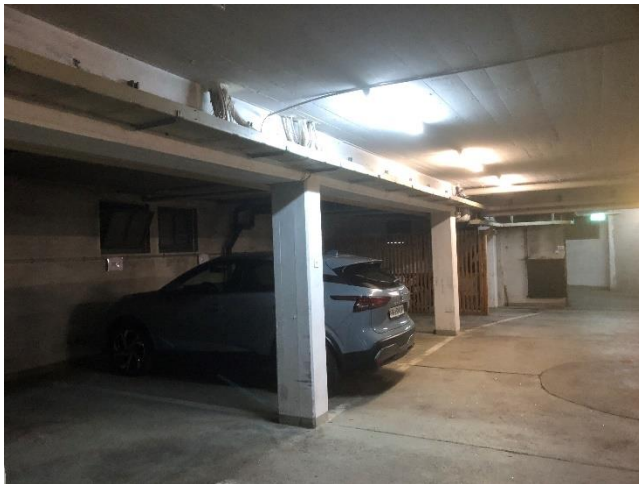
ABBILDUNG 188: BETONKONSTRUKTION GARAGE

Im Untergeschoss sind die Stahlbetonwände nicht verkleidet und gut sichtbar. Visuell wurden keine oder nur sehr minime Schäden oder Abnutzungen an der Tragstruktur festgestellt. Die Karbonatisierung der Betonstruktur wurde nicht untersucht aber es kann auf Grund des Alters des Bauwerkes angenommen werden, dass sich die Karbonatisierungsfront ca. 5 -10 mm unter der Betonoberfläche befindet. Unter der Annahme, dass eine Armierungsüberdeckung von 20 mm vorhanden ist, besteht daher kein Handlungsbedarf einer Instandstellung der Betonstruktur. Einzelne Schadstellen oder Risse sollten aber instand gestellt werden.

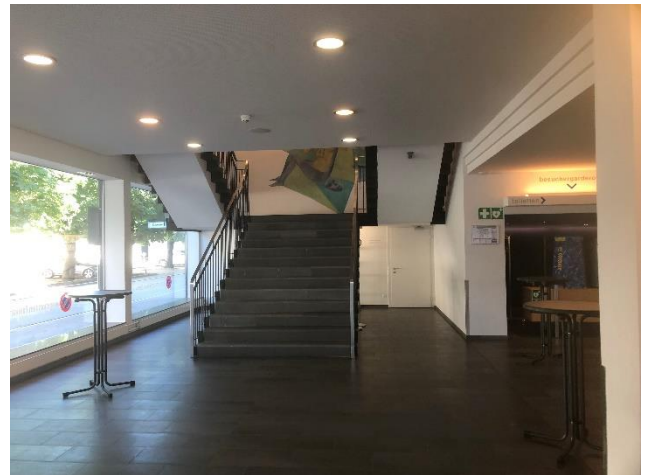
ABBILDUNG 199: VERKLEIDUNGEN ERDGESCHOSS

In den Obergeschossen ist die Tragstruktur praktisch vollständig durch Verputze, Platten oder einer Holzverkleidung verdeckt. Es können daher nur Vermutungen vom Zustand der Tragstruktur gemacht werden welche auf örtlich sichtbaren Bereiche der Tragstruktur beruhen.

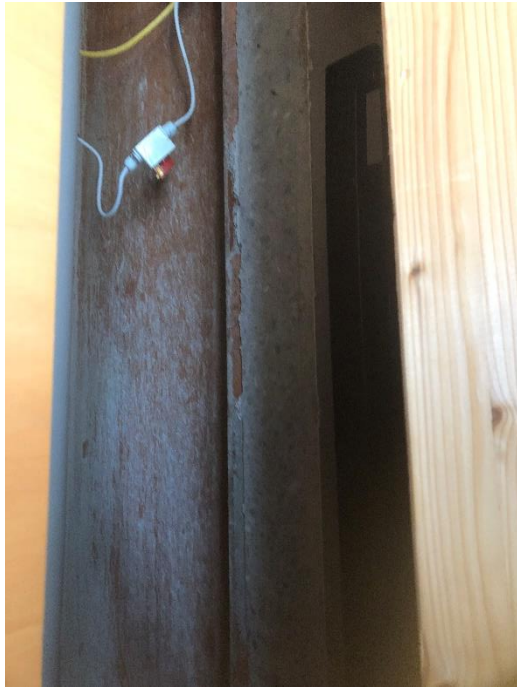
ABBILDUNG 20: STAHLSTÜTZE

Die Stahlkonstruktion ist nur in einem Technikraum sichtbar (Stahlstütze). Die Deckenträger sind nicht sichtbar. Die sichtbare Stahlstütze weist eine Grundbeschichtung (Korrosionsschutz) auf welche sich in einem annehmbaren Zustand befindet. Eine Korrosion mit Stahlverlust konnte nicht festgestellt werden. Auf Grund des rel. guten Zustandes der sichtbaren Stahlstütze kann vermutet werden, dass sich die restliche Stahlkonstruktion ebenfalls in einem annehmbaren Zustand befindet. Leider konnten die Stahlträgerverbindungen nicht begutachtet werden. Daher kann keine Aussage über den Zustand der Verbindungen gemacht

werden. Es ist auch nicht zu erkennen, ob während der Nutzung des Gebäudes die Stahlkonstruktion beschädigt worden ist. Es ist aber zu vermuten, dass infolge der sich laufenden Änderung der Hausinstallationen (Lüftung, Elektro, Heizung) gewisse Beschädigungen der Stahlkonstruktion vorhanden sind. Diese müssten bei einem allfälligen Umbau überprüft und allenfalls instand gestellt werden.
