Sachkundigenbericht und Zustandsanalyse

Casino Frauenfeld Bühneneinrichtung und AV-Anlagen

Erstellt von: Stefan Hauser/ Bühnenplan Nerlich AG
Datum: 14.04.2025

Amt für Hochbau und Stadtverwaltung
Liegenschaftenverwaltung
Schlossmühlestrasse 7
8501 Frauenfeld

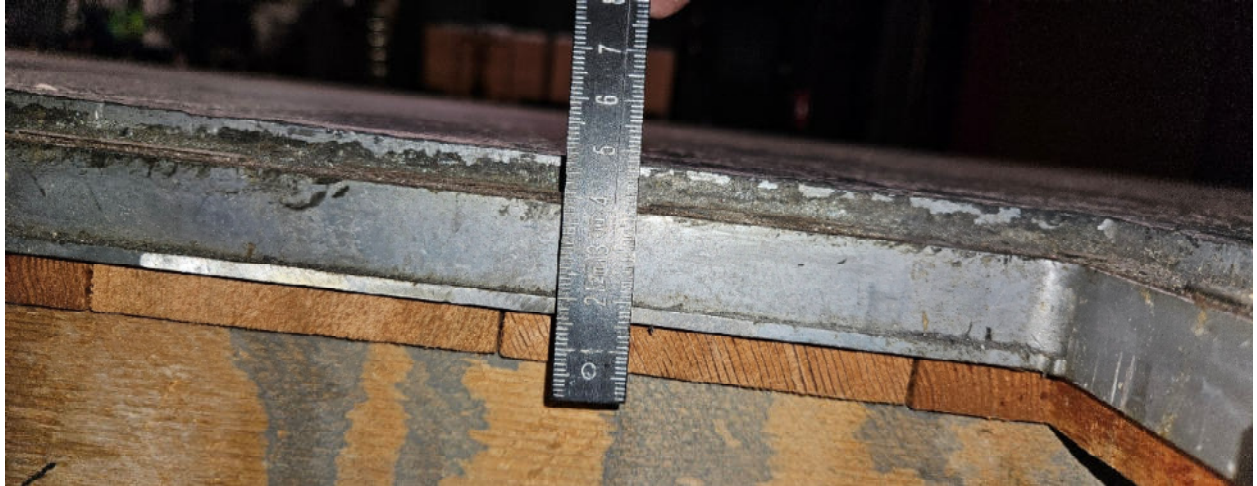
3.1. Bühnenboden

Zustand: Die Massivholzdielen weisen geringfügige Abnutzung auf, vereinzelte kleine Beschädigungen sind sichtbar.

Der Bühnenboden ist in einem guten Allgemeinzustand und wurde gut gewartet.

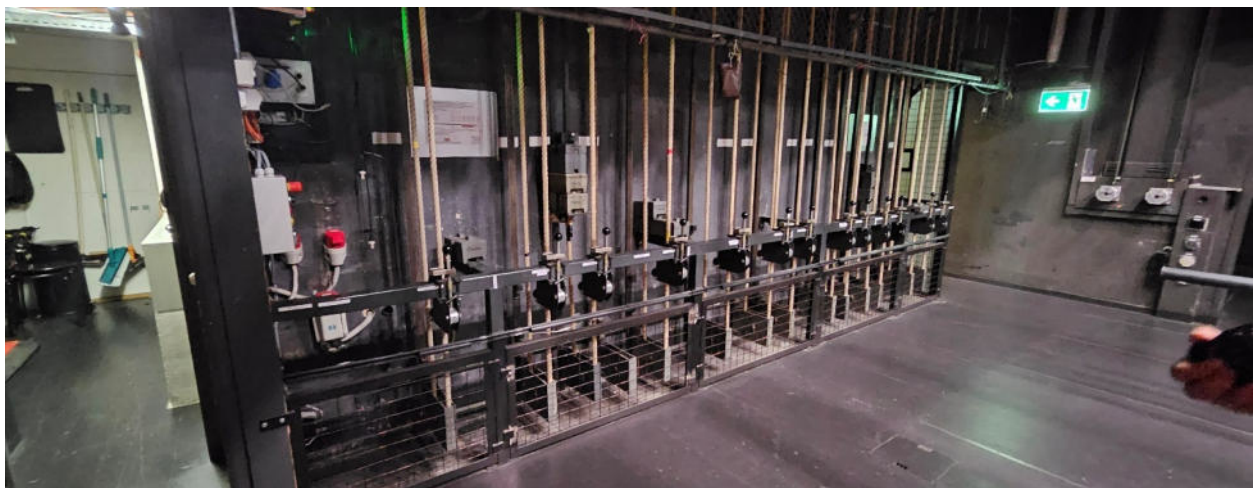
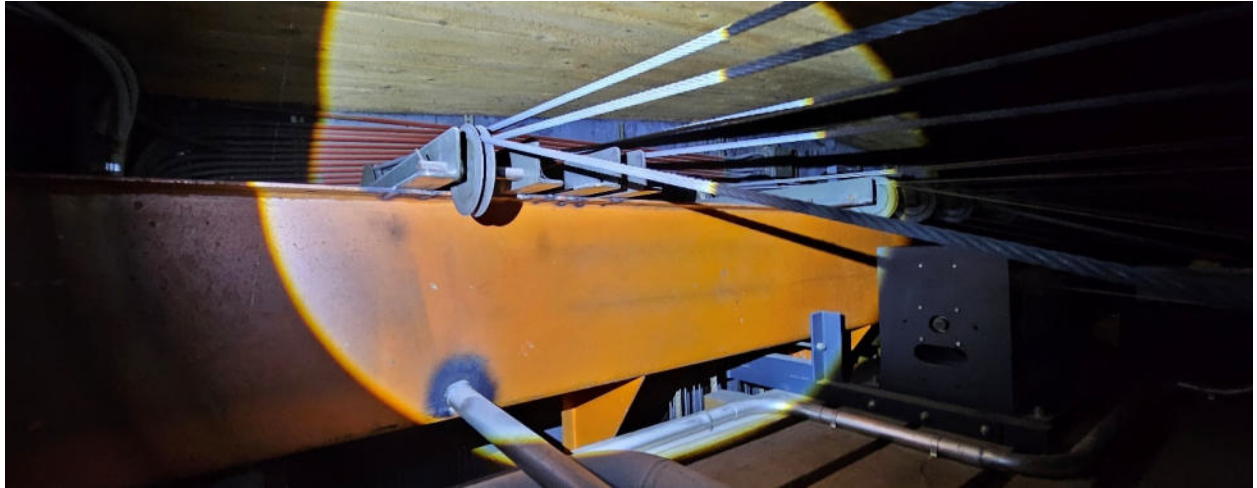
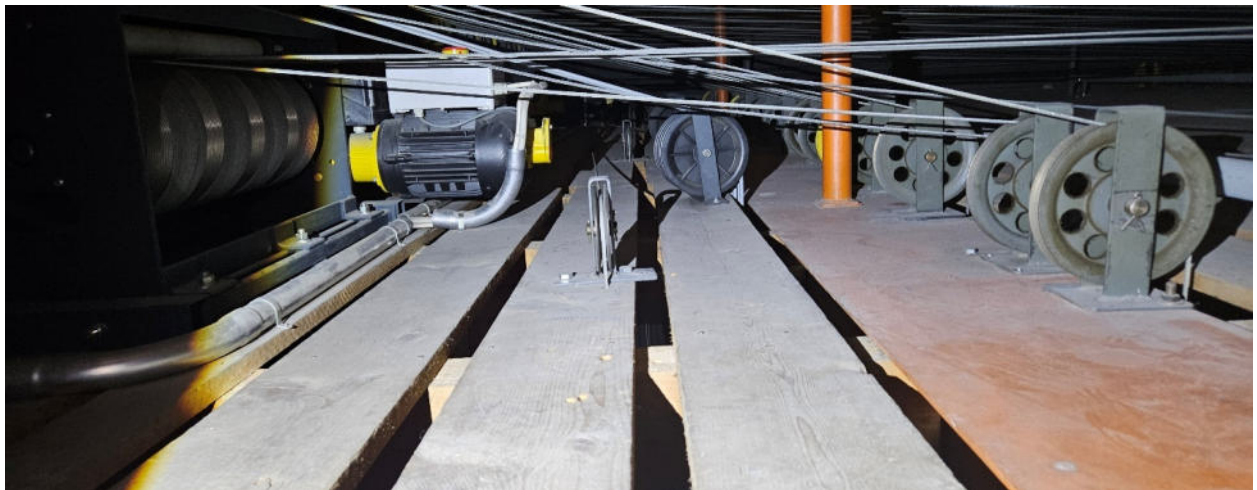
3.2. Handkonterzüge

Zustand: Die 13 Handkonterzüge wurden mit den erforderlichen Umwehungen nachgerüstet und verfügen über abschliessbare Seilbremsen.

Die Um- und Ableitrollen auf dem Schnürboden entsprechen nicht mehr den einschlägigen Normen, sind statisch unzureichend befestigt und weisen teilweise Verformungen auf. (gewisse Rollen sind nur auf Bretterlage verschraubt)

Ebenfalls sind die Seilbügel welche das Herauspringen der Seile verhindern, mehrheitlich ungenügend.

Die Seilendverbindungen an den Lastrohren entsprechen nicht den heutigen Normen und müssen ersetzt werden.

- Auf dem Schnürboden sind feste Schienenraster vorzusehen um die vertikalen und horizontalen Lasten der Seilrollen und Zugseile aufzunehmen
- Alle Seilrollen und Zugseile müssen ersetzt werden.

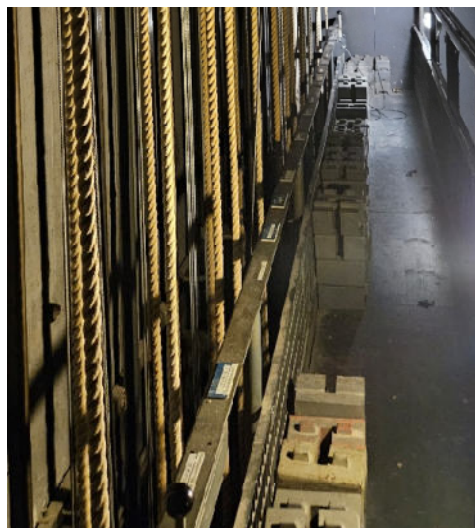
3.3. Arbeitsgalerien

Zustand: Die Schutzgeländer an der Arbeitsgalerie weist eine Geländerhöhe von 97 cm auf, was nicht den erforderlichen Normen entspricht.

Fussleisten sind gemäss den Vorgaben vorhanden.

- Die zulässige Belastung für die gelagerten Gegengewichte inkl. Personal ist zu beschriften.
- Die Schutzgeländer sind zu ersetzen oder zu erhöhen.

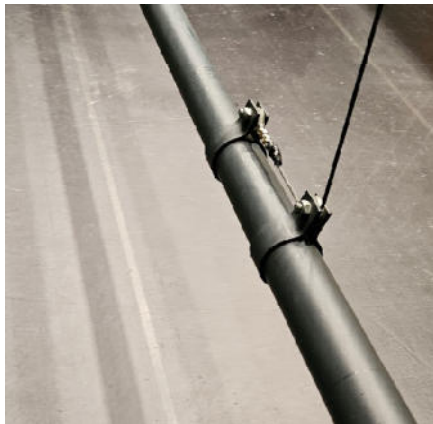
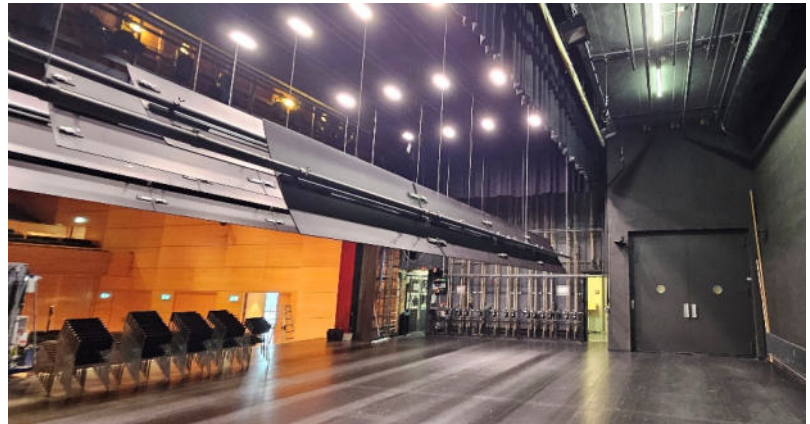
3.4. Laströhre Bühne

Zustand: Die bestehende Rohre mit 70 mm Durchmesser sind zwar technisch in Ordnung, erfordern jedoch bei Bestückung durch Fremdgeräte, spezielle Scheinwerferbriden. Ideal sind 50mm Rohre, für welche standardmässige Scheinwerferbriden verfügbar sind.

Die Elektroinstallationen sind veraltet.

- Die Seilendverbindungen mit Presshülsen entsprechen nicht mehr den Vorschriften und müssen ersetzt werden.
- Erneuerung der Strom-, Daten- und Netzwerkleitungen.
- Um den Aufwand für Eigennutzung und Fremdveranstalter zu minimieren sind Standardmässige 50 mm Laststangen einzusetzen.

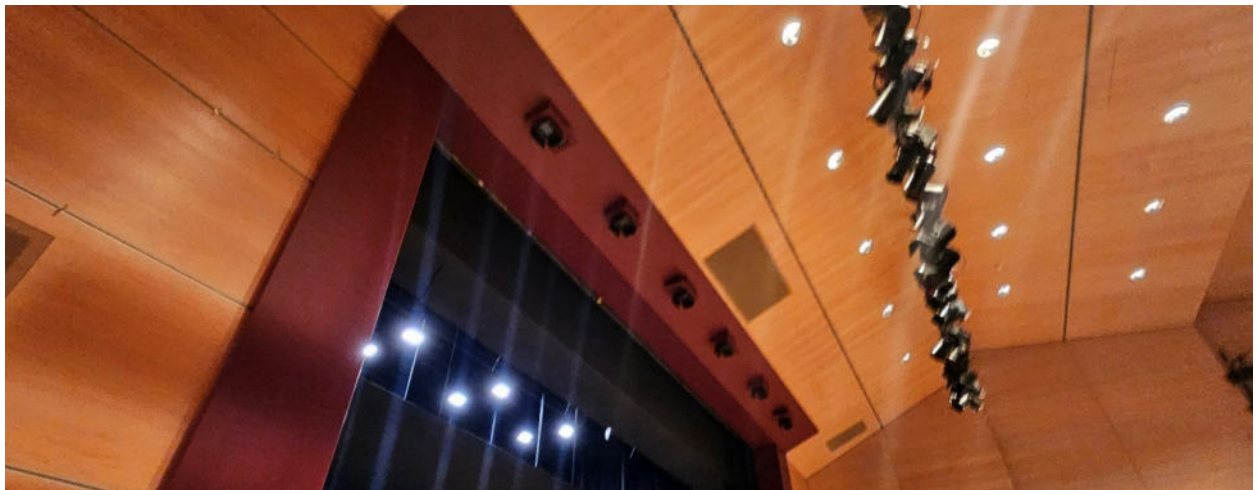
3.5. Saallastrohr (für Frontbeleuchtung)

Zustand: Das fest montierte Saallastrohr mit Steckdosenprofil ist technisch in Ordnung.

Die Elektroinstallationen sind veraltet.

Das Einrichten der Scheinwerfer erfordert einen grossen personellen Aufwand.

Die Arbeit an den Scheinwerfern birgt trotz Personenschutz ein erhöhtes Gefahrenpotential.

- Erneuerung der Strom-, Daten- und Netzwerkleitungen.
- Ersatz durch Maschinenzug für effizientes und sicheres Arbeiten. (Empfehlung)

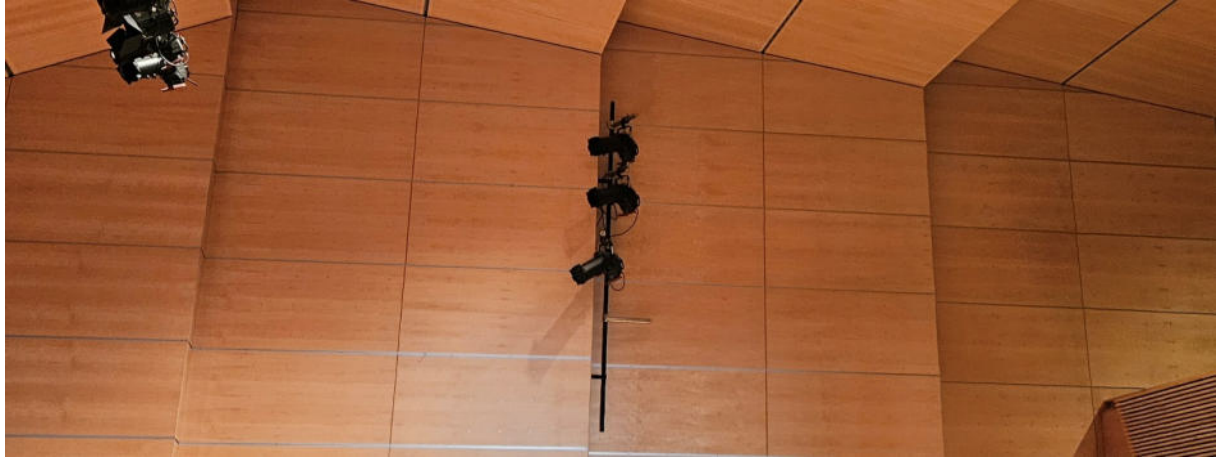
3.6. Vertikaltragrohre Saal (für Frontbeleuchtung)

Zustand: Die fest montierten Vertikaltragrohre mit Scheinwerfergalgen sind technisch in Ordnung. Die Elektroinstallationen sind veraltet.

- Erneuerung der Strom-, Daten- und Netzwerkleitungen.

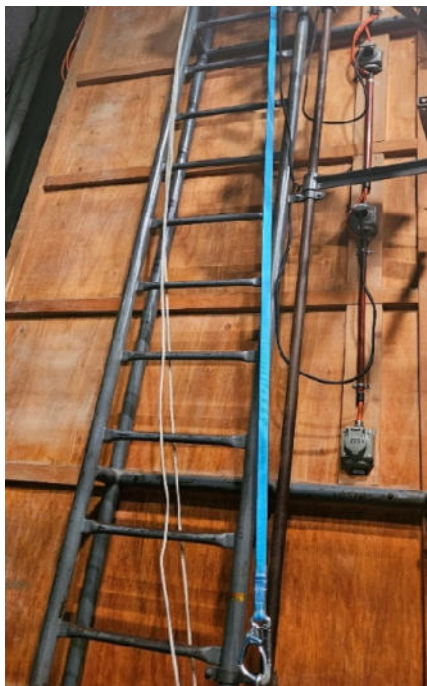
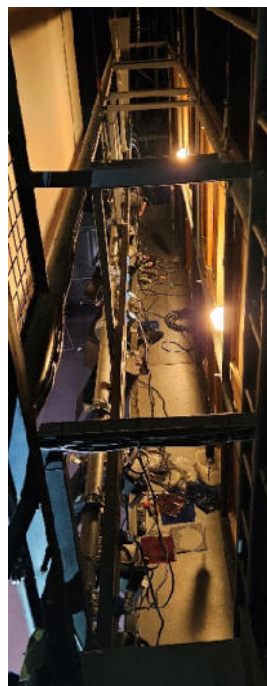
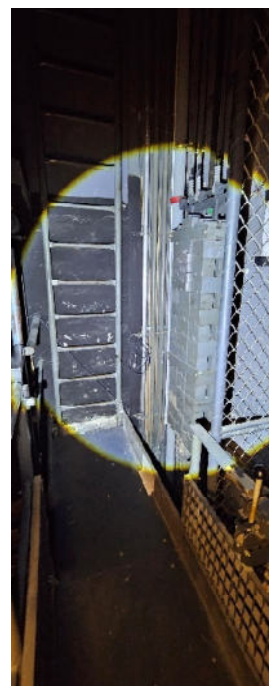
3.7. Portalzone / Architrav

Zustand: Der Architrav mit Beleuchterbrücke kann mit Gegengewichten und einer Handwinde in der Höhe verstellt werden. Die Handwinde entspricht nicht mehr den geltenden Vorschriften.

Die Portaltürme sind aus Holz gefertigt und werden mittels Rollen und Führungen von Hand bewegt. Der Zustand der Türme ist sanierungsbedürftig.

- Die Seile und Seilendverbindungen sind zu ersetzen.
- Die Handwinde ist durch einen entsprechenden Antrieb zu ersetzen
- Sanierung / Ersatz Portaltürme

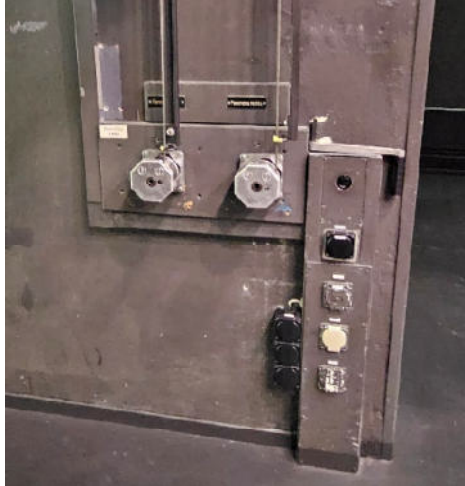
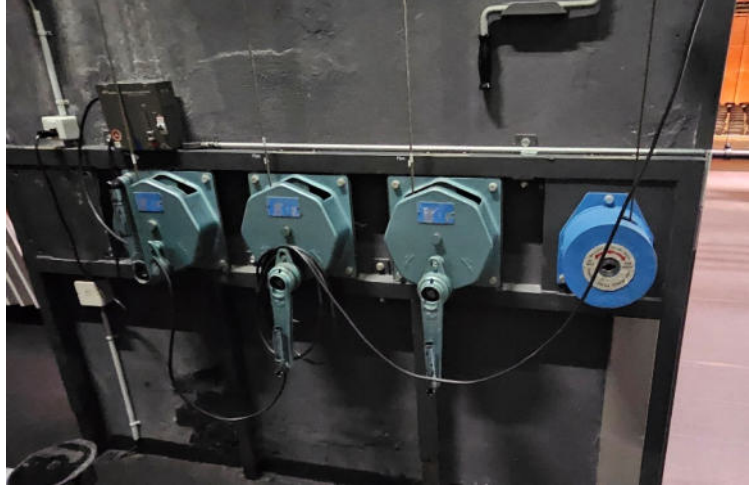
3.8. Prospekt- und Panoramazüge

Zustand: Die bestehenden Handwinden für das Heben und Senken der Züge sind nicht mehr zugelassen. Die Seilendverbindungen entsprechen nicht mehr den geltenden Normen.

- Die Seile und Seilendverbindungen sind zu ersetzen.
- Die Handwinden sind durch zugelassene Motor- oder Handwinden zu ersetzen.

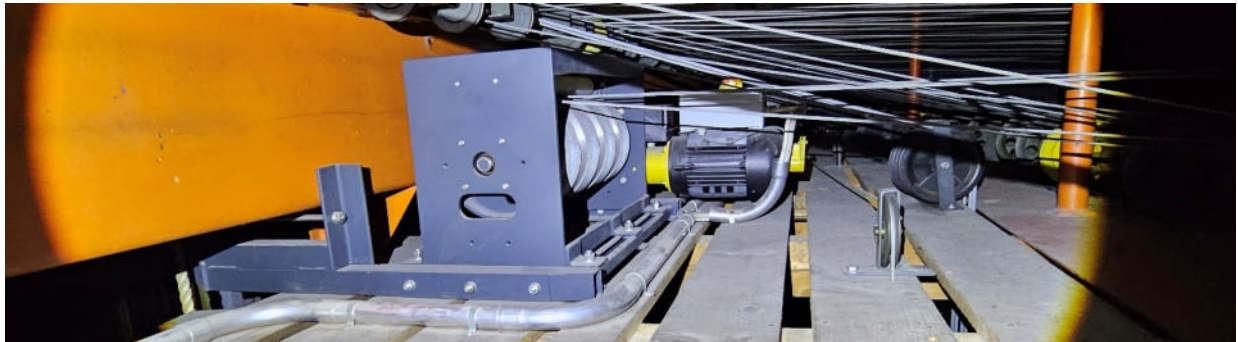
3.9. Maschinenzüge

Zustand: Im Laufe der Zeit wurden 4 Maschinenzüge nachgerüstet, wovon die 2 Antriebe auf dem Schnürboden nicht mehr den geltenden Vorschriften entsprechen. Diese verfügen weder über ein vorgeschriebenes zweites Bremssystem noch über eine Überlastabschaltung.

- Die Seile und Seilendverbindungen sind zu ersetzen.
- Die 2 genannten Antriebe sind durch konforme Maschinenzüge zu ersetzen.

- Ersatz der 2 nicht normgerechter Maschinenzüge mit Überlastabschaltung und zweitem Bremssystem.
- Ersatz der nicht mehr konformen Handwindenzügen für Panoramazüge und Horizont durch Maschinenzüge.
- Stillsetzen der Handwindenzüge in der Hinterbühne
- **Grobkosten ca. CHF 60'000.00 excl. MwSt.**
(Die Einrichtungen können bei einer Gesamtanierung gegebenenfalls nicht mehr eingesetzt werden.)

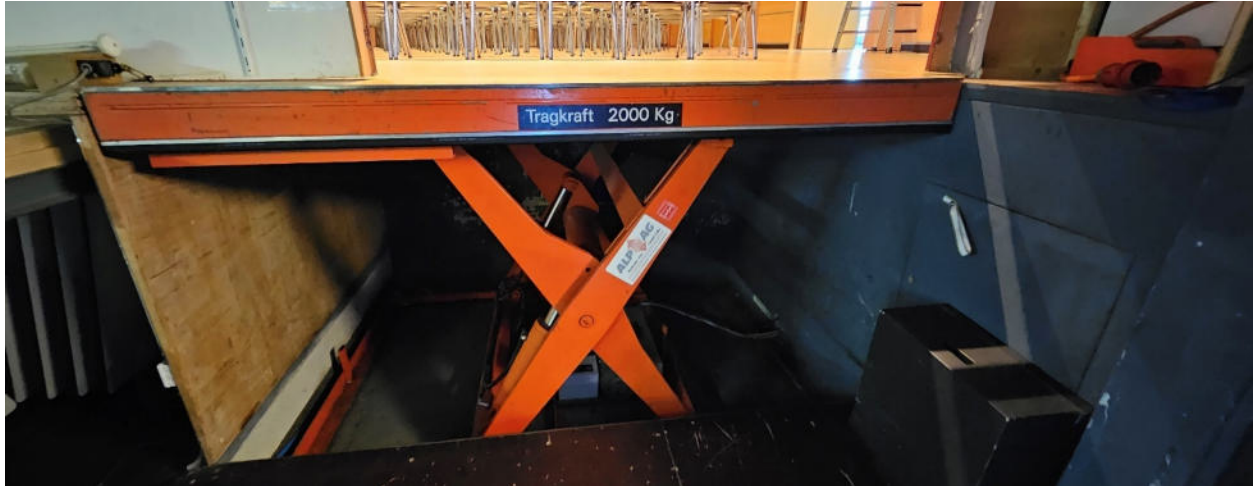
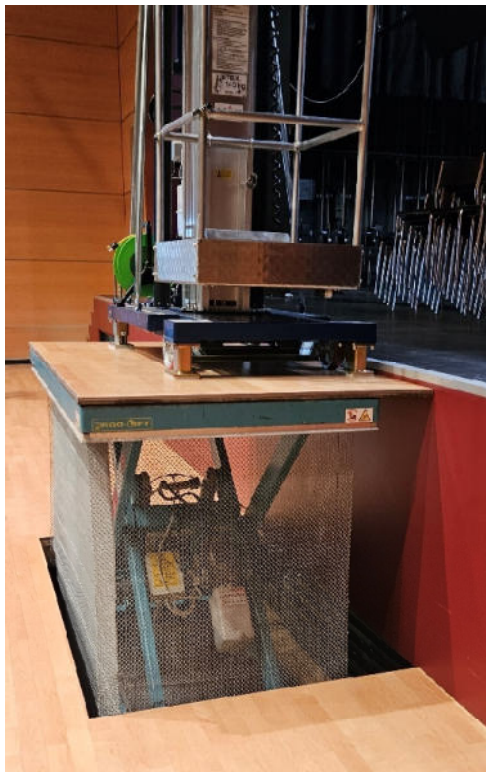
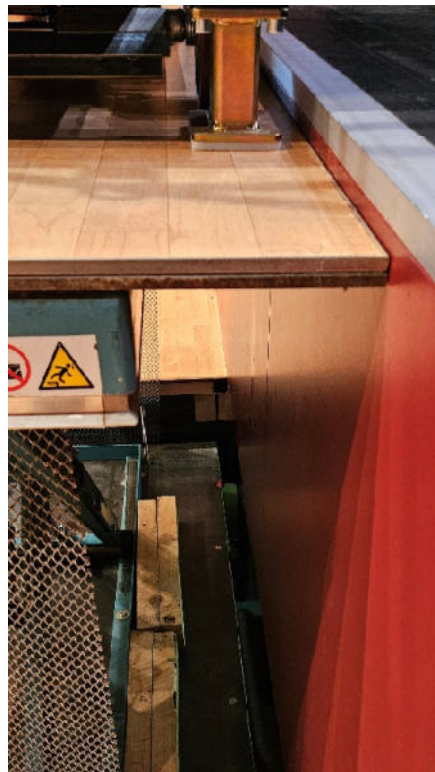
3.10. Scherenhubtische

Zustand: Für das Anheben von Saalmöblierung auf Saalniveau und das Anheben von Gerätschaften vom Saalniveau auf Bühnenniveau, wurden zwei Scherenhubbühnen montiert.

Die Hubbühnen sind nicht für Personentransport zugelassen.

Durch die auskragenden Bodenplatten sind nicht alle Scherkanten durch Kontaktbalken geschützt.

- Die Hubbühnen sind zu revidieren und die Kontaktbalken zu ergänzen.

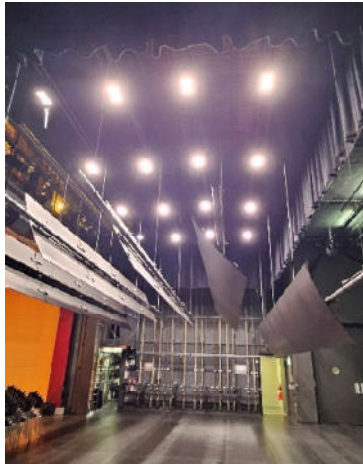
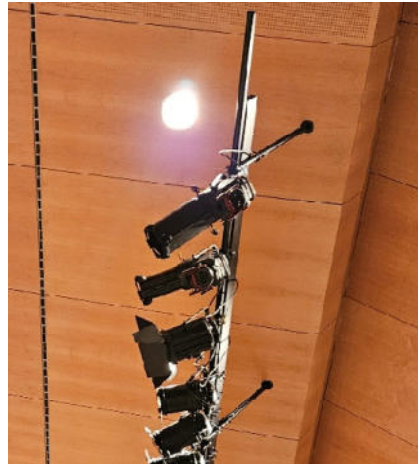
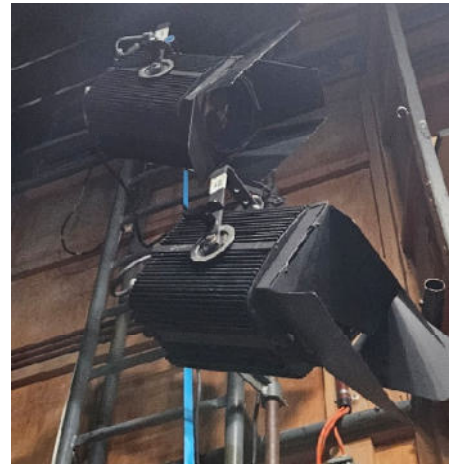
3.11. Bühnenbeleuchtung

Zustand: Die Flächenbeleuchtung der Bühne erfolgt über neuere LED-Strahler in Weisslicht. Ebenso die in der Saalblende eingelassenen Vorbühnenscheinwerfer sind mit LED-Technik bestückt. Die Down Lights der Vorbühnenbeleuchtung sind fehlerhaft und aktuell ausser Betrieb genommen. Sämtliche Frontscheinwerfer am Saal- Deckenlastrohr und den vertikalen Wandlastrohren, verfügen über die veraltete Halogen-Technik. Es sind dafür kaum noch Ersatzteile erhältlich und sie sind aus heutiger Sicht sehr ineffizient.

- Die Halogen-Scheinwerfer sind mindestens 1:1 mit LED-Scheinwerfern zu ersetzen und mit ggfls. modernen Moving-Lights zu ergänzen.

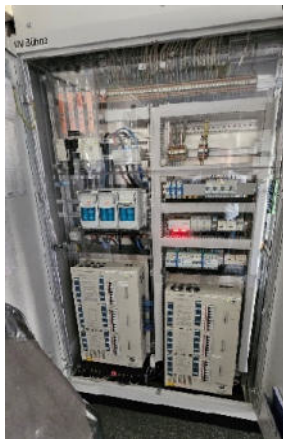
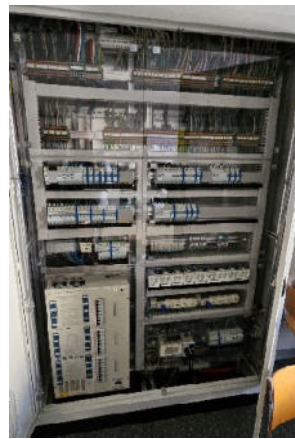
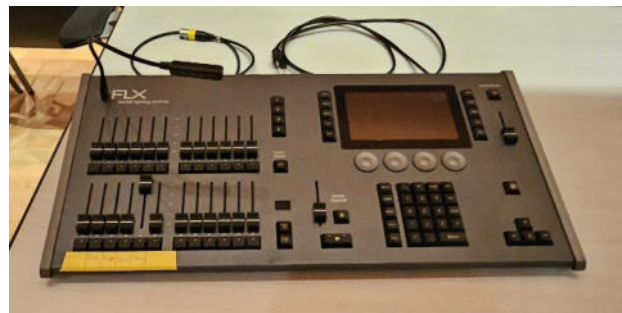
3.12. Bühnenlichtsteuerung

Zustand: Die Bühnenlichtsteuerung mit rund 72 Dimmerkreisen ist technisch in einem guten Zustand, jedoch auf Halogenbeleuchtung ausgelegt und systemtechnisch veraltet.

Gesteuert werden die Dimmer über ein DMX 512 Lichtsteuerpult (digital).

Es stehen lediglich 512 DMX Adressen zur Verfügung, was Ansteuerungen für z.B. moderne Moving-Lights einschränkt.

- Die Dimmeranlage ist durch entsprechende Absicherungen für Licht- und Tonstrom zu ersetzen.*
- Das Steuersystem (DMX 512) ist mit einem ArtNet / ASCII Netzwerk zu ergänzen.*
- Steuer- und Netzwerkverkabelung ist zu ergänzen / erneuern.*

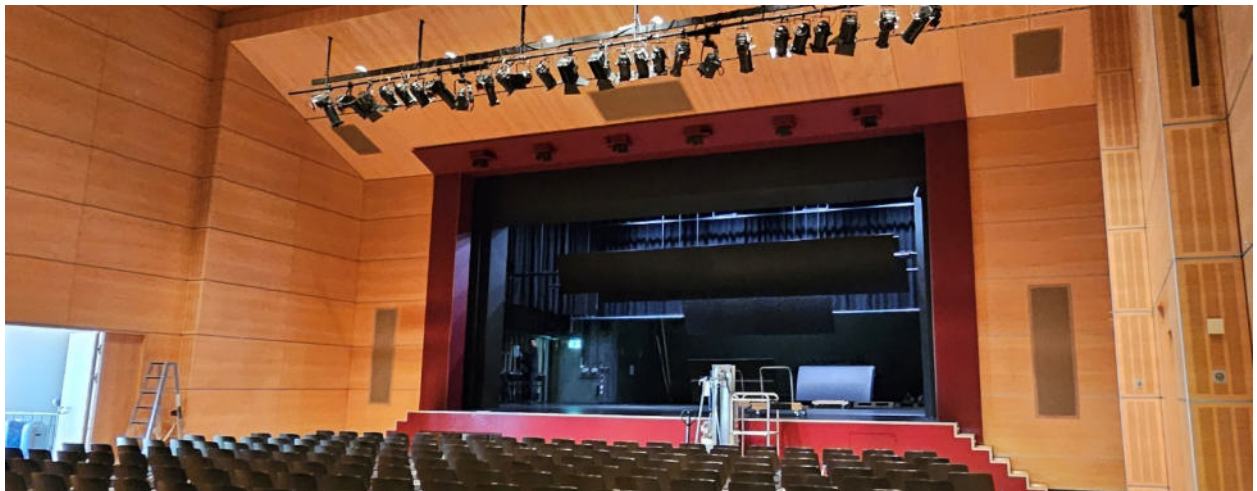
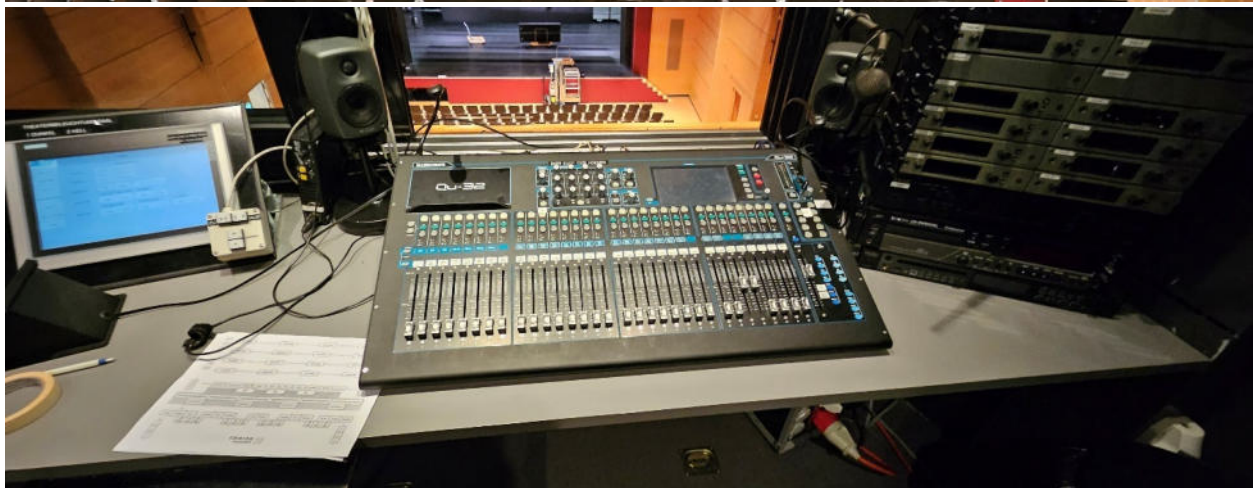
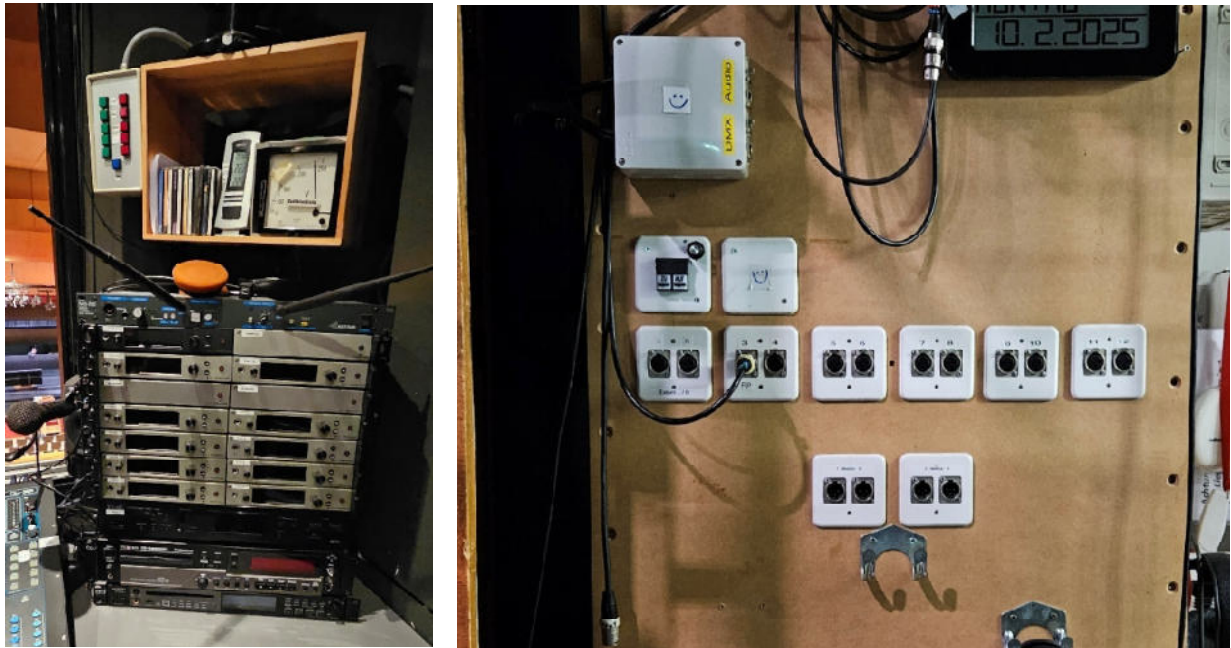
3.14. Audio-Anlage

Zustand: Die Audio- Anlage wird grundlegen mittels einem 32K Digital-Mixer aus der Regie-Kabine gesteuert.

Eine Kommunikation mit den Garderoben fehlt.

Die Lautsprecheranlage besteht aus in den Wänden und Decken integrierten Lautsprechersystemen.

Die Lautsprecher sind teilweise physikalisch ineffizient angeordnet und altersbedingt «End of Life».

Dies führt oft dazu, dass externe Veranstalter sich mit mobilen Lautsprechersystemen behelfen müssen.

- *Neuplanung und Ersatz der Lautsprechersysteme*
- *Neukonzipierung der Netzwerkstruktur. (Dante/ AV over IP)*
- *Einsatz eines netzwerkfähigen Mischers (Dante)*
- *Nachrüstung von Intercom in die Garderoben.*

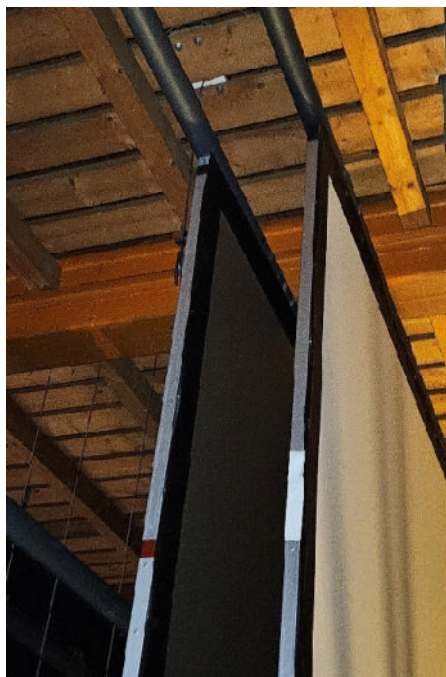
3.15. Video-Anlage

Zustand: Als Projektionsflächen stehen 2 Rahmenleinwände für je Auf- und Rückprojektion zur Verfügung. Die Leinwände befinden sich in einem guten Zustand.

Diese Projektionsleinwände sind hinter dem Bühnenportal angeordnet und werden mittels Prospektzügen nach Bedarf angehoben und abgesenkt.

Die Projektion erfolgt von einem mobilen Projektor aus, welcher je nach Anwendung auf der Bühne oder im Saal positioniert werden kann.

Anschlusspunkte im Saal sind nicht vorhanden.

- Neukonzipierung der Netzwerkstruktur. (AV over IP)
- Nachrüsten von Netzwerkpunkten in Bühne, Saal und Regiekabine.

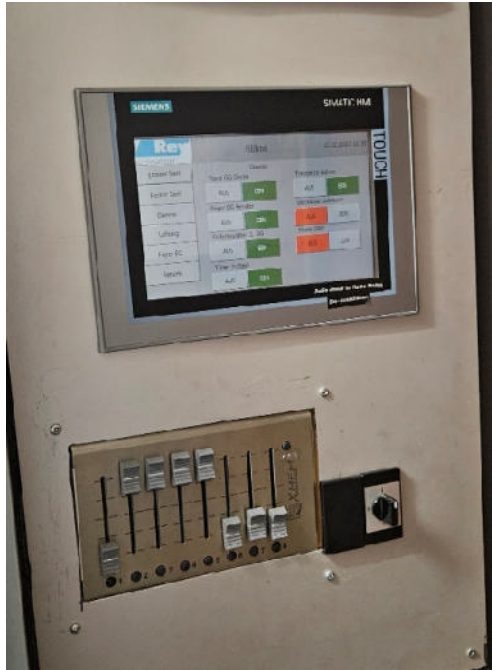
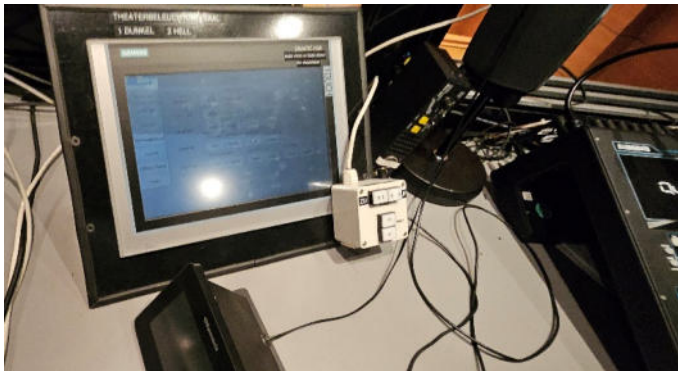
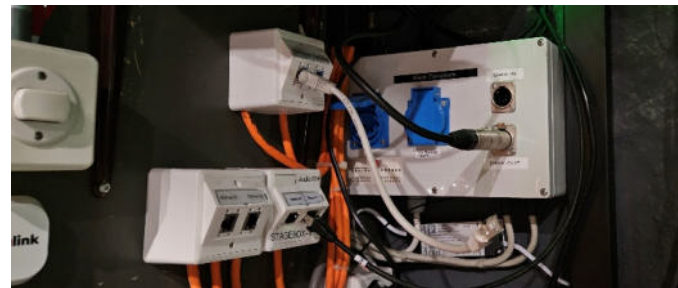
3.16. Netzwerk, Raum und Mediensteuerung

Zustand: Die Steuersysteme sind über die Jahre «gewachsen» und bestehen aus unterschiedlichen und dezentralen Bedienstellen und Steuersystemen.

Analoge und Digitale Steuerfunktionen sind dezentral und jeweils mit einzelnen Bedienstellen abgedeckt.

Es besteht keine Raum- und Funktionsübergreifende Kommunikation und zentrale Steuermöglichkeit.

Die Analogen Steuersysteme und Bedienstellen sind veraltet.

- Neukonzipierung der Netzwerkstruktur.
- Erschaffen einer einheitlichen Gebäudeautomation
