**CASINO FRAUENFELD**

## **MACHBARKEITSSTUDIE**

**FRAUENFELD, DEN 7. JULI 2025**

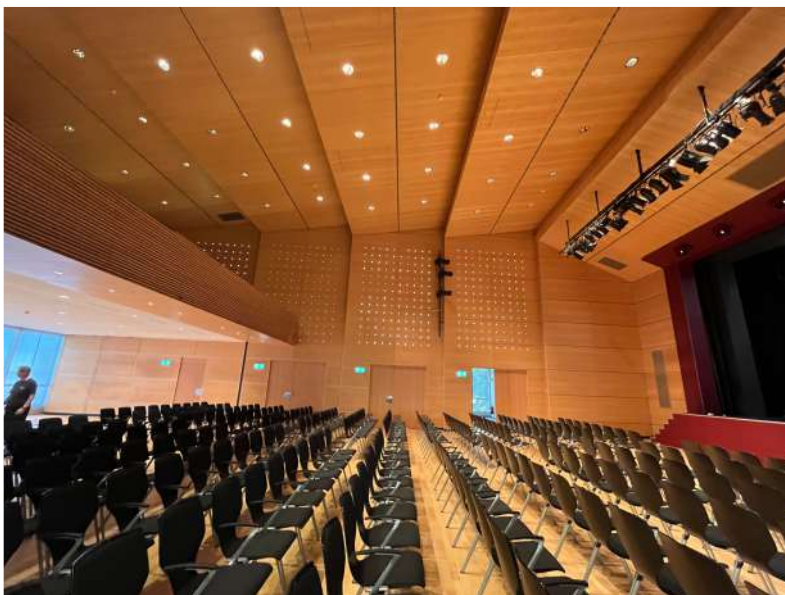
nur ein Fluchtweg aus Saal 1. OG

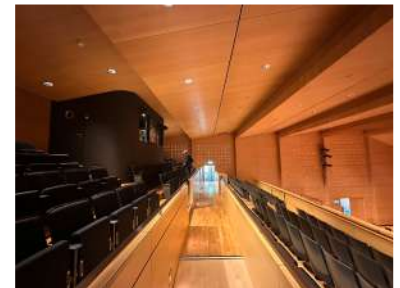
Nur ein Fluchtweg aus Galerie 2. OG

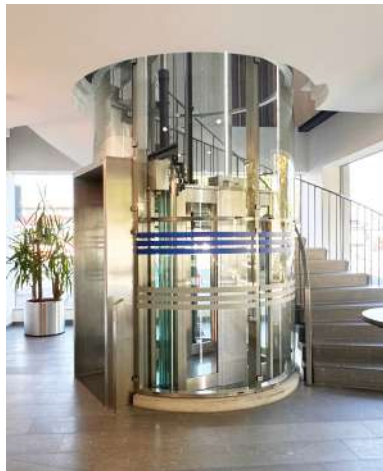
Liftkabine Bestand 110 x 125cm

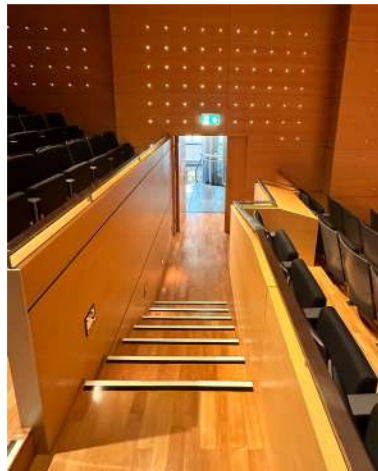
Galerie nicht hindernisfrei zugänglich

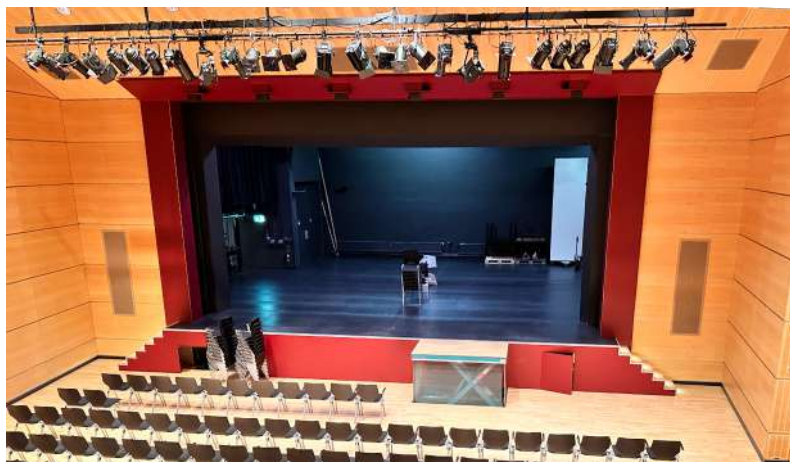
Bühne nicht hindernisfrei zugänglich

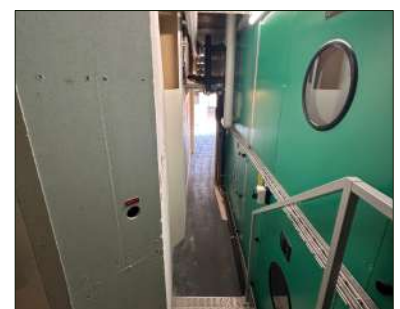
Lüftungsanlage 2. OG, Fluchtweg Galerie

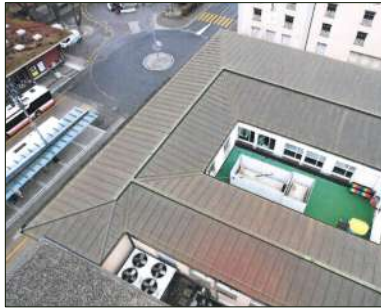
Das Blechdach entspricht dem damaligen Stand der Technik und ist ebenfalls in gutem Zustand. Lediglich bei den Dilatationsfugen der Rinne sind Mängel festzustellen.

Blechdach in einwandfreiem Zustand

Mittelfristig sollten die Abdichtungen der Flachdächer überprüft und bei Bedarf erneuert werden. Bei dem Blechdach ist die Rinnendilatation zu ersetzen. Die Dachfläche benötigt auch langfristig keine Massnahmen.

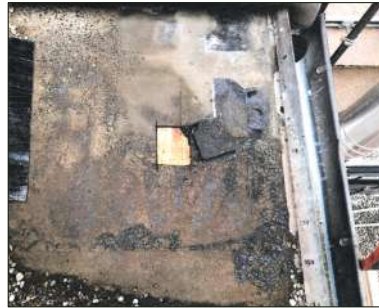
Kiesklebedach in optisch gutem Zustand

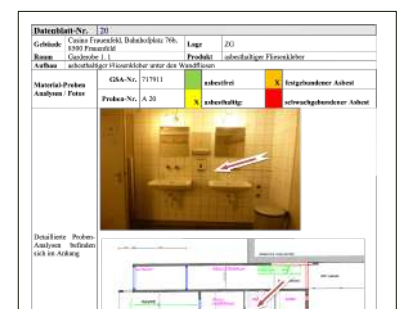
Schadstoffe Plättlikleber Künstlergarderoben

In den weiteren Planungsphasen sollte eine projektspezifische Nachuntersuchung erfolgen. Bei komplexen Sanierungen wird ein Fachkonzept empfohlen. Vor dem Umbau sind alle Asbestvorkommen fachgerecht zu entfernen.
