**Locarno 27.08.2026**

## Interrogazione

### **Sistemi interrati tipo Molok per la raccolta rifiuti**

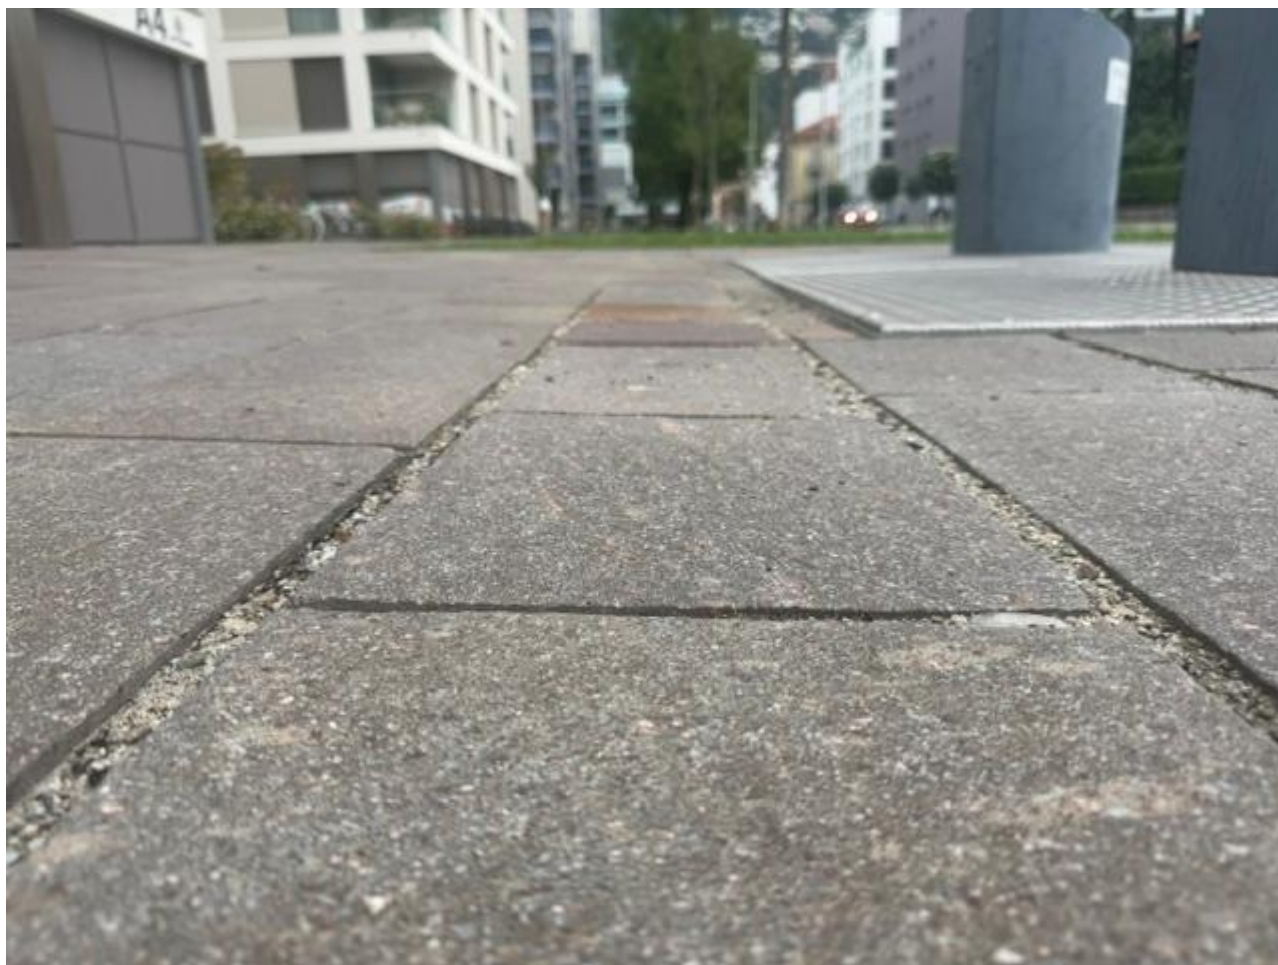
La causa appare facilmente individuabile. Le pendenze della pavimentazione circostante convogliano l'acqua piovana verso l'imboccatura della struttura, con la conseguenza che, durante le precipitazioni, una parte dell'acqua finisce direttamente nel vano sotterraneo anziché essere allontanata.

**Pendenze verso le strutture zona Torri**

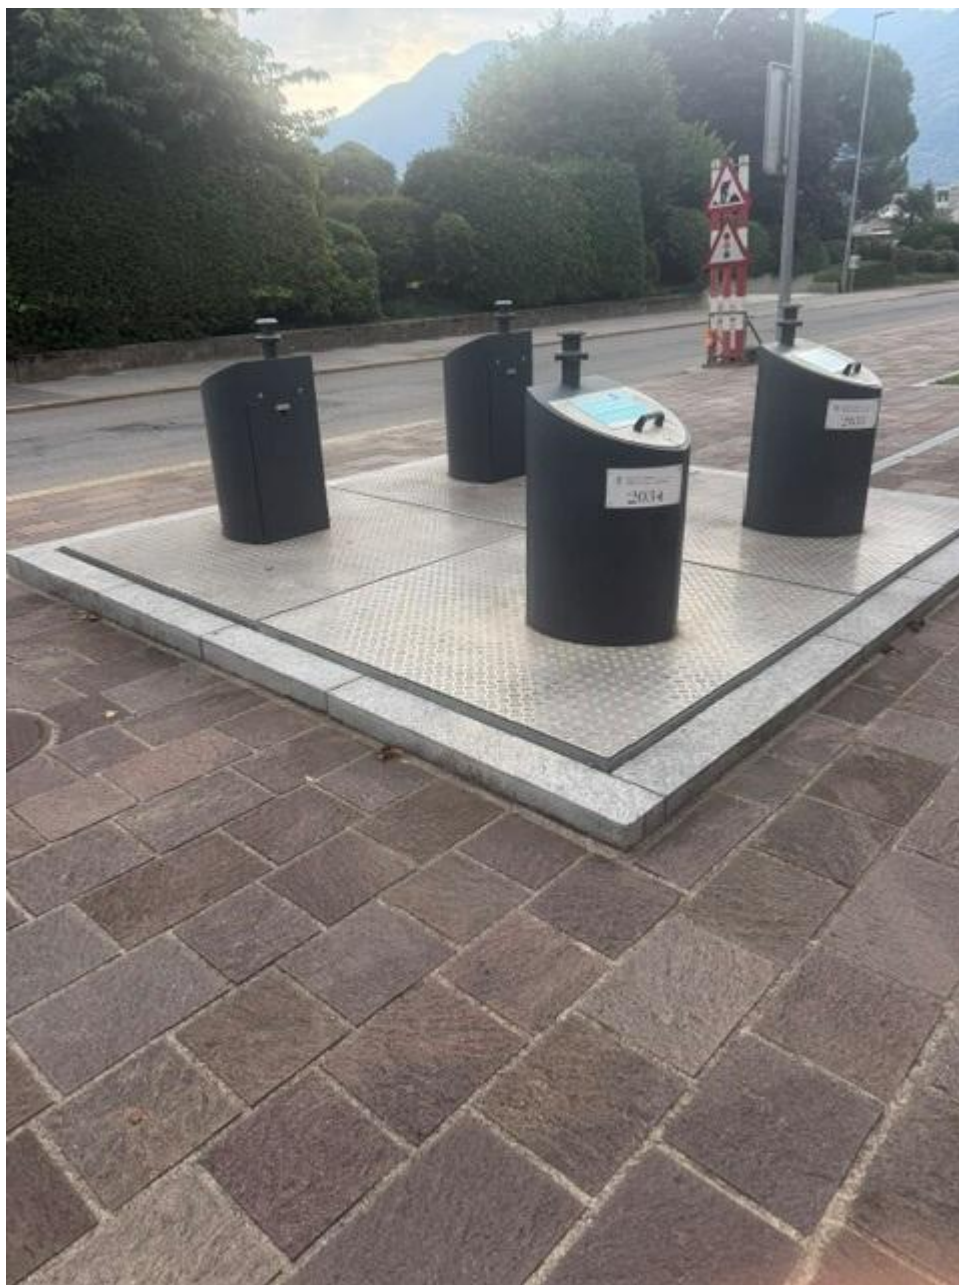
La situazione risulta ancora più difficile da comprendere considerando che, nella stessa zona Torri, alcuni cassonetti sono invece stati posati correttamente su un rialzo, proprio in modo da impedire all'acqua superficiale di entrare nella sottostruttura. Ci troviamo quindi, a poca distanza, davanti a due modalità di posa differenti: una che protegge il manufatto dall'acqua e un'altra che ne favorisce l'allagamento.

**Posa corretta rialzati dal pavimento zona Torri**

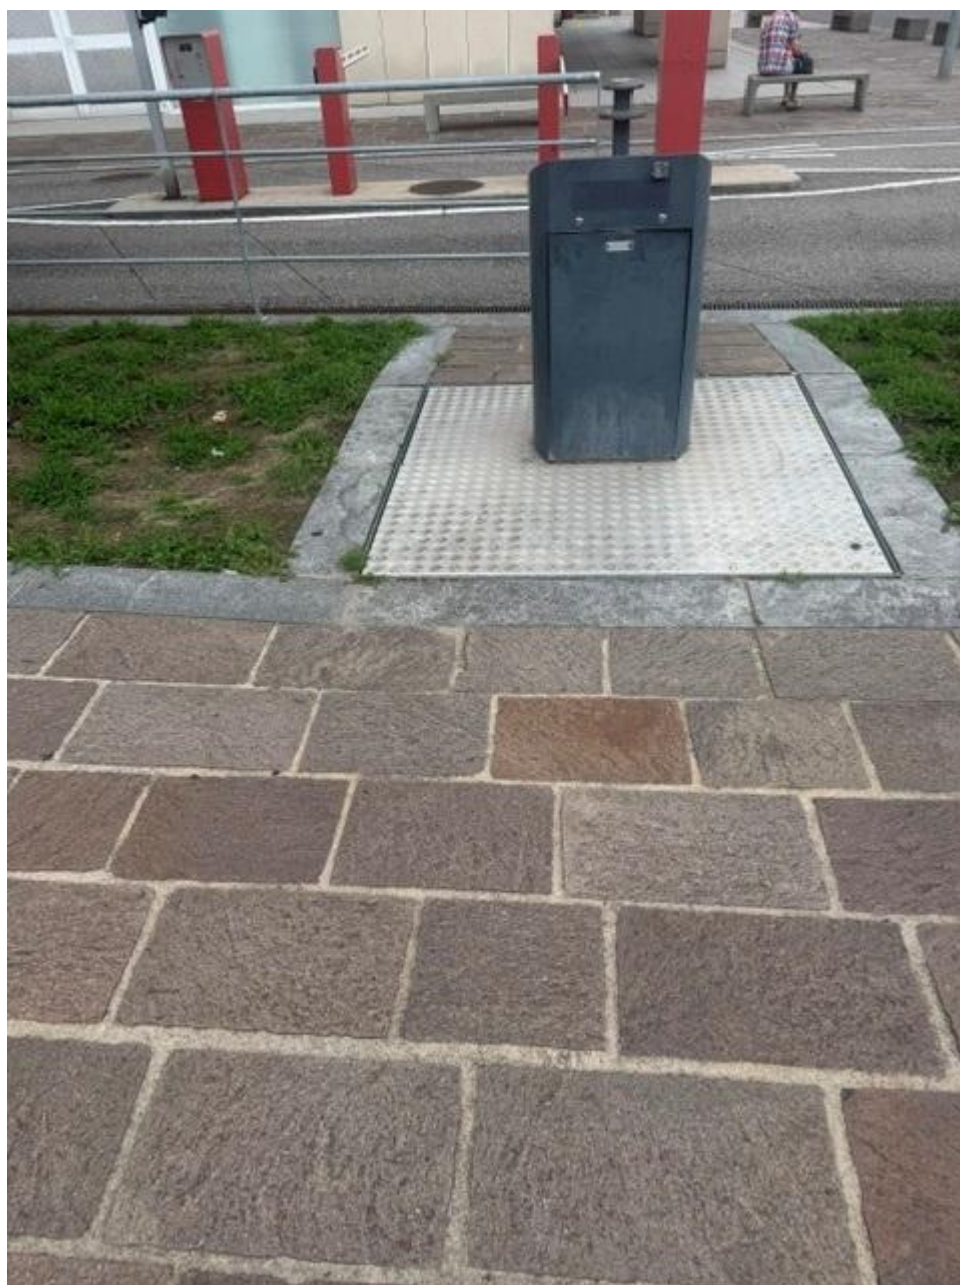
**Cassonetto non posato a regola d' arte zona Torri**

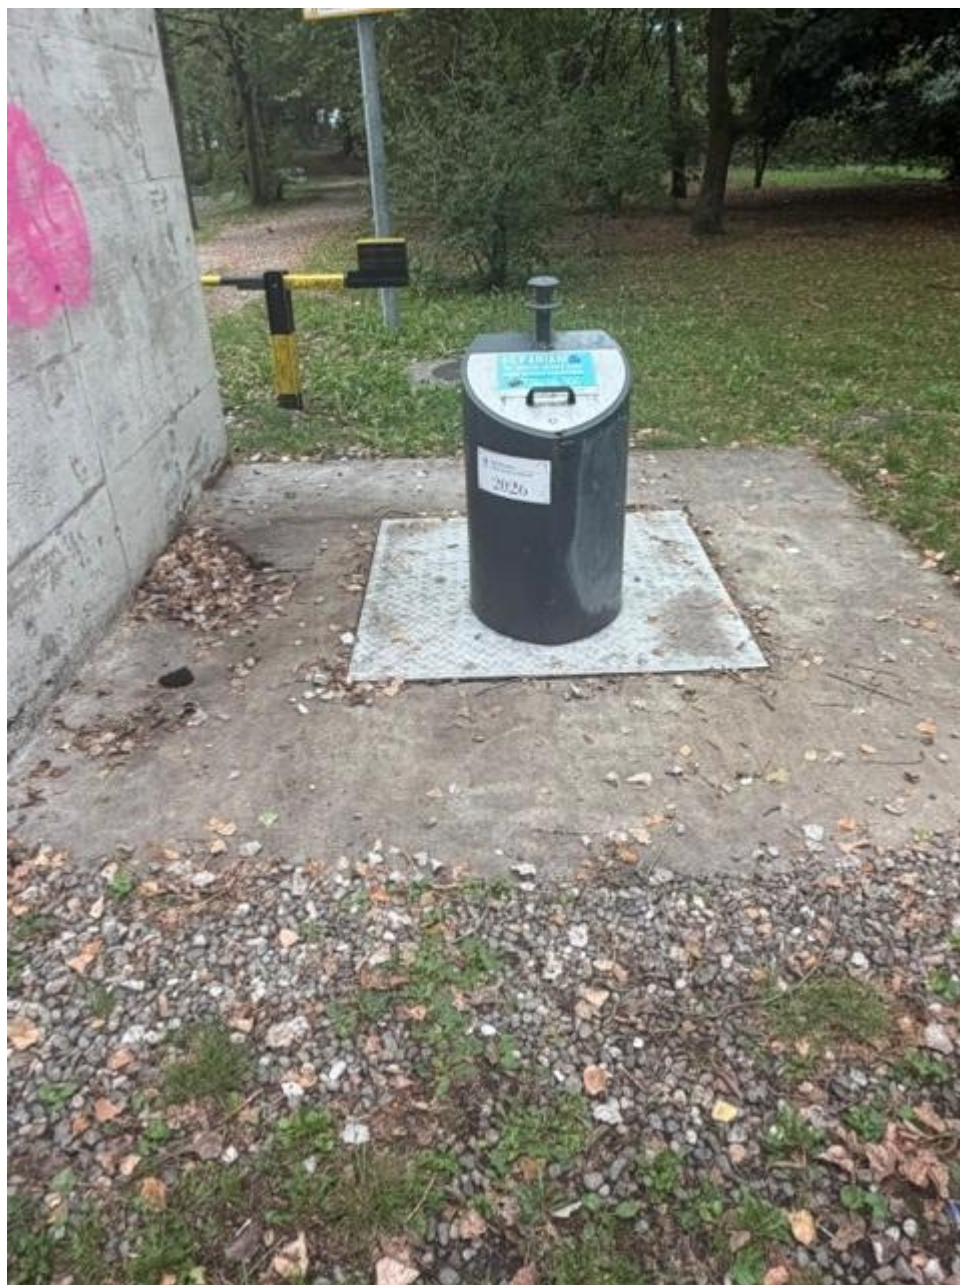
A seguito di questa constatazione ho verificato altri punti della città e ho potuto osservare che il problema non sembra limitato a via Varesi, ma è presente anche in altre ubicazioni, tra cui in modo evidente la zona della Lanca degli Stornazzi.

**Cassonetto non posato correttamente addirittura più basso zona Lanca**

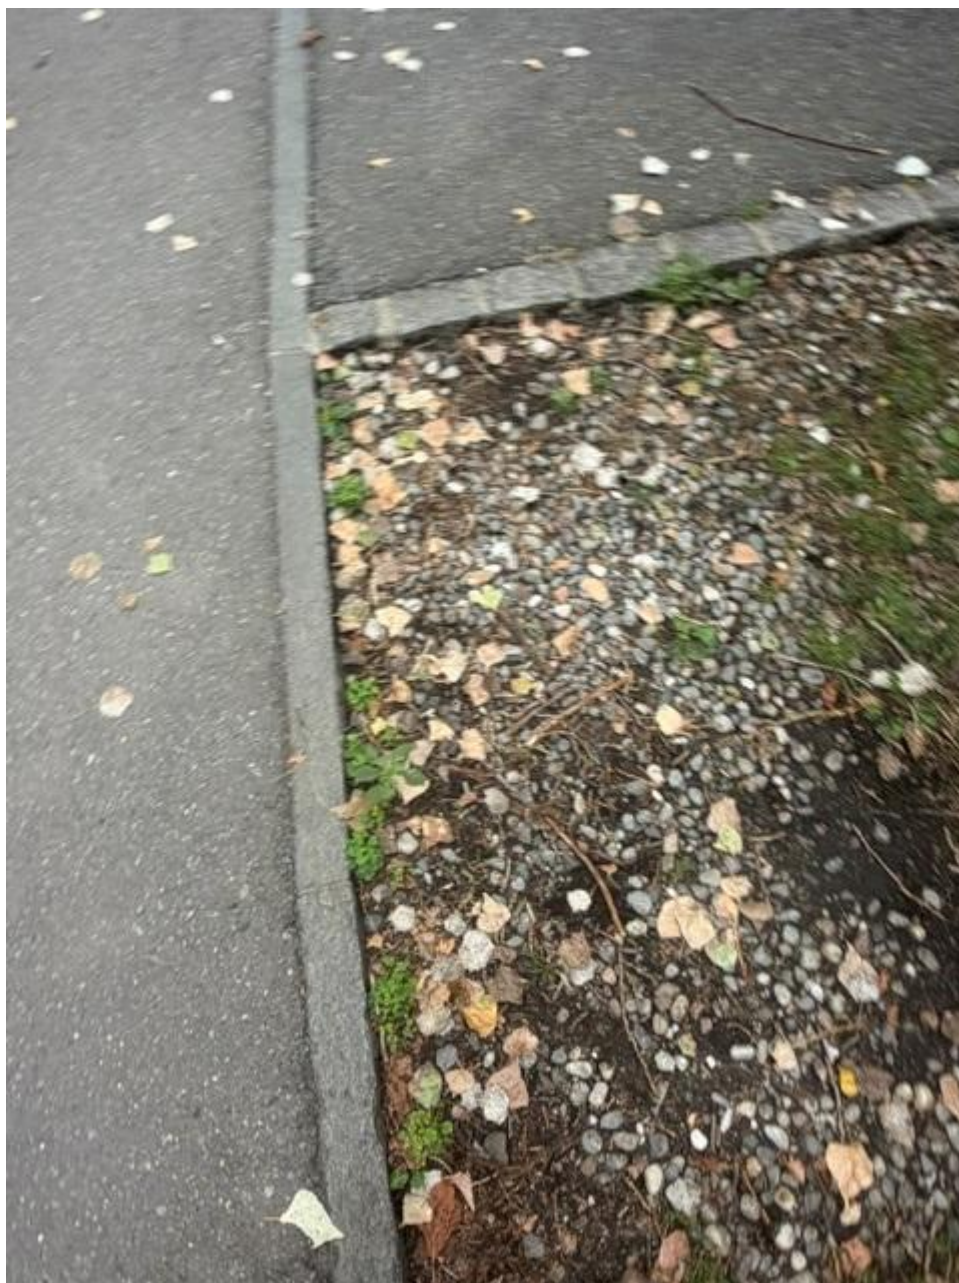
**Qui si nota esattamente il marciapiede più alto e il prato dove posata la struttura più basso zona Lanca**

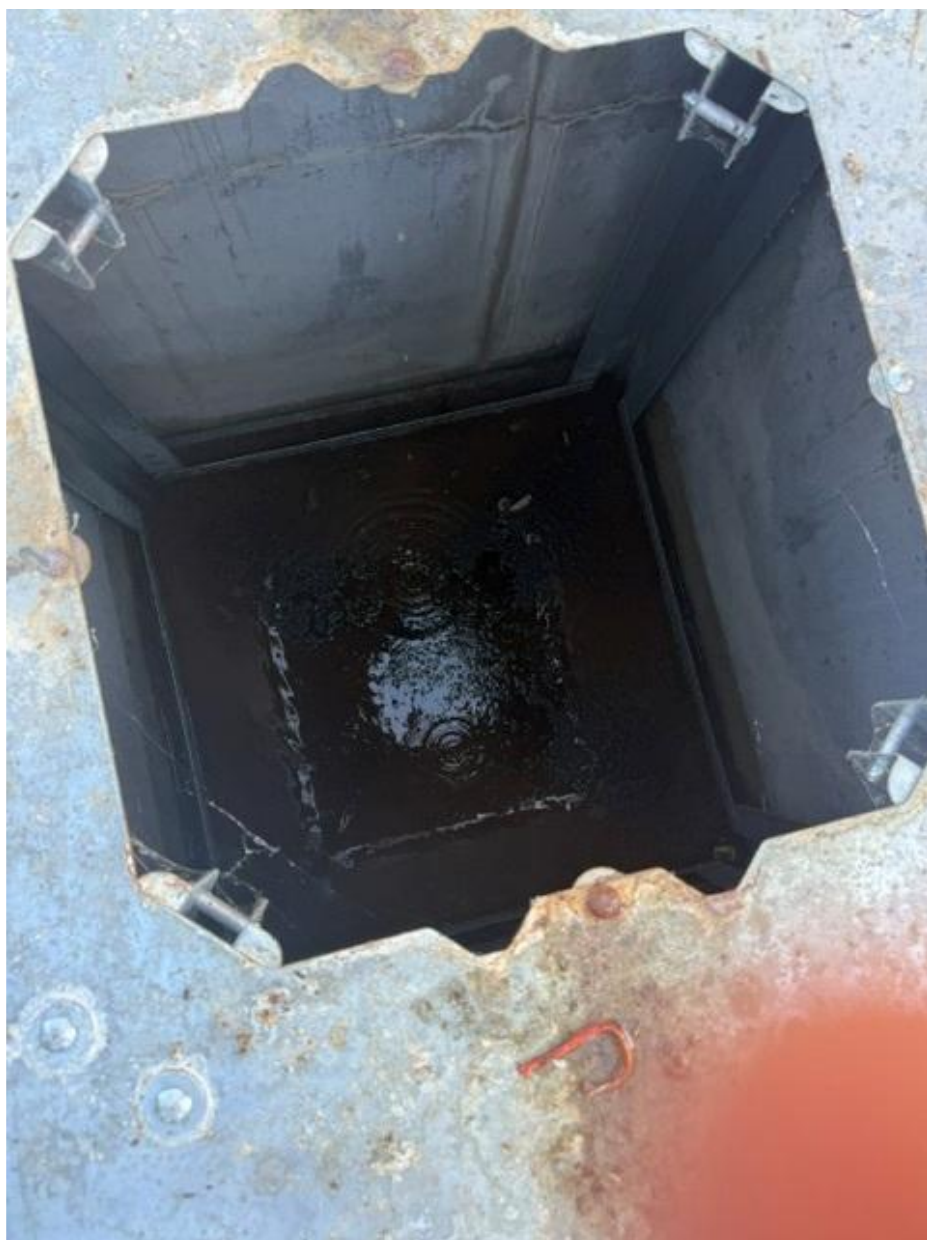
Osservando più attentamente uno dei cassonetti, ho inoltre constatato una situazione a mio avviso ben più problematica: all'interno dell'involucro interrato che contiene il cassone estraibile si era formata una vera e propria piscina d'acqua.

**Deposito d' acqua zona Torri lato via Varesi**

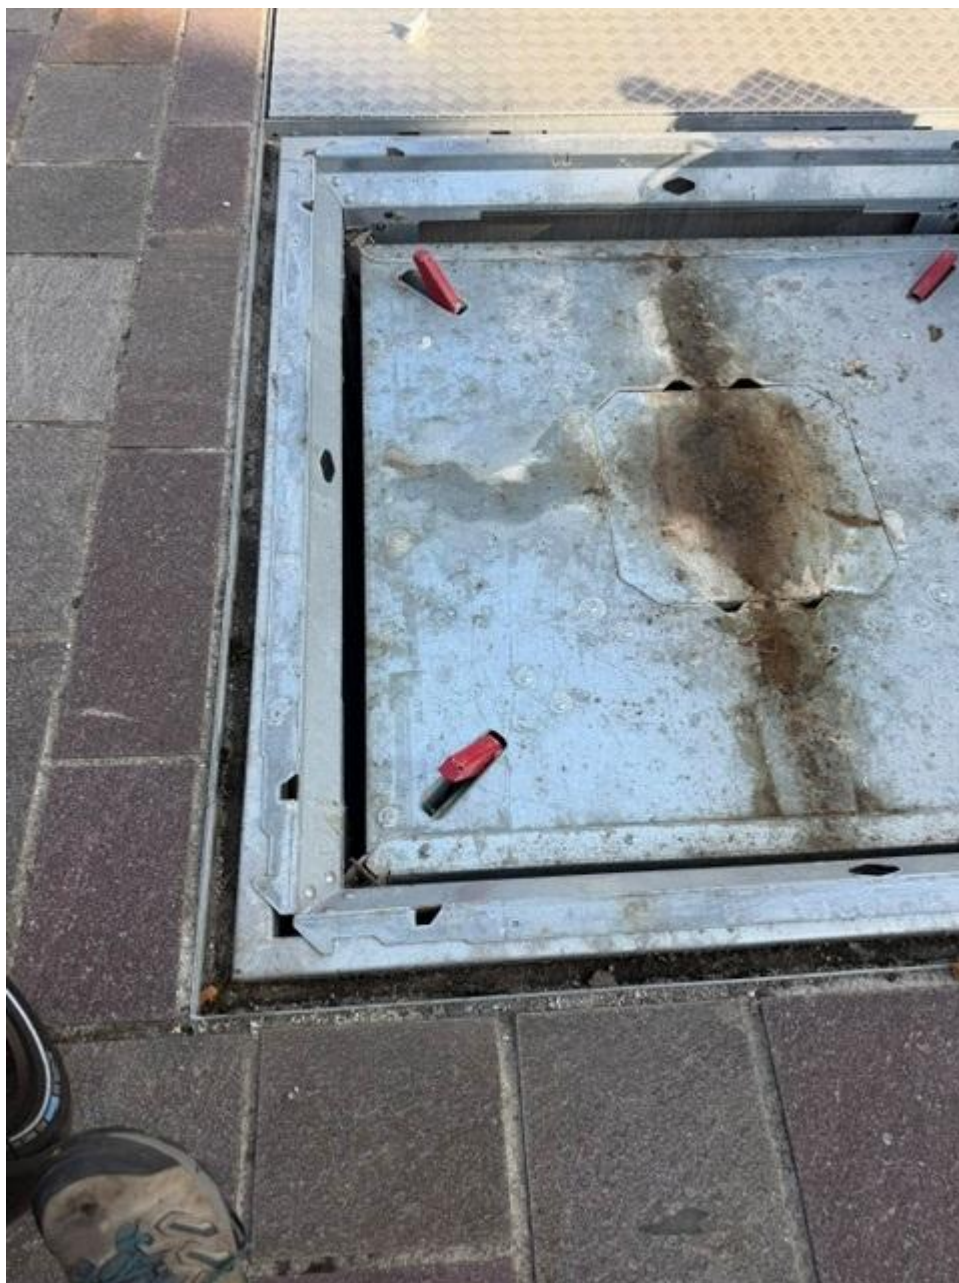
**Zona Torri via Varesi**

**La struttura risulta posata a filo della pavimentazione circostante; questa configurazione favorisce il convogliamento di importanti quantitativi di acqua piovana direttamente all'interno del vano sotterraneo, con conseguente accumulo d'acqua sul fondo.**
