Municipio
Via Municipio 13
CH-6850 Mendrisio

**Risposta
del Municipio di Mendrisio**

Titolo **Cedimento del muro a Salorino**

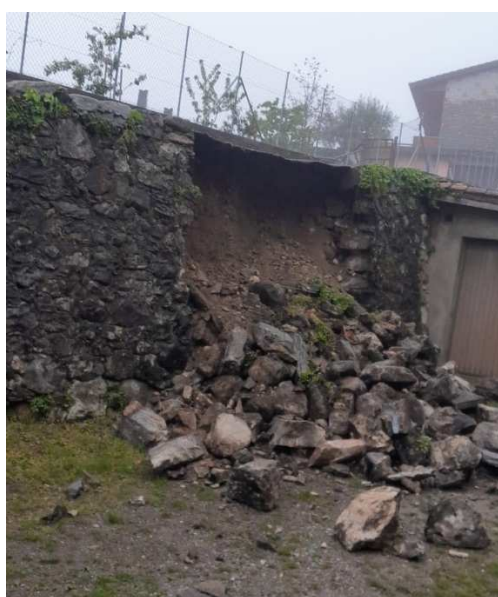
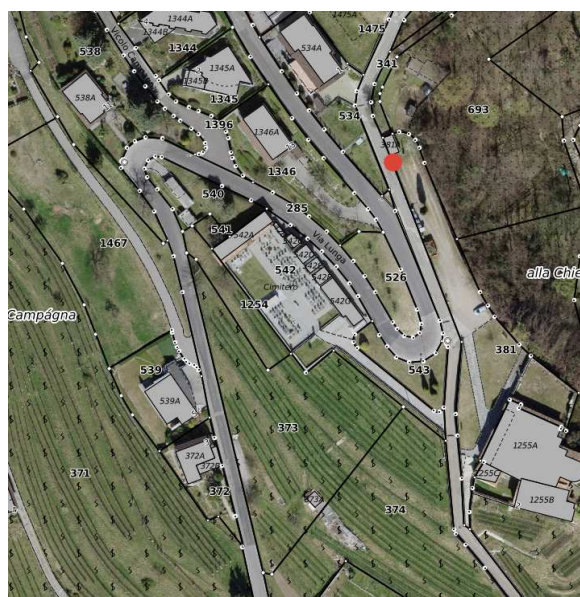
In quell'occasione si era chiesto al CDAM il rilevamento tramite telecamera della canalizzazione consortile per verificare la presenza di eventuali rotture. Si riteneva che lo spanciamento del muro fosse una diretta conseguenza di una venuta d'acqua sotterranea. Il rapporto era stato consegnato a fine ottobre e confermava uno stato accettabile della condotta e comunque l'assenza di rotture o perdite (da indicazioni del CDAM il collettore sarà comunque da sostituire in quanto sottodimensionato). Anche AIM aveva controllato la tubazione acqua potabile confermando l'assenza di perdite.

Nel 2020, a fronte di un leggero affossamento dell'asfalto di Via Curta proprio nella zona del recente cedimento del muro, era stato coinvolto un ingegnere esterno per una valutazione della stabilità del muro. Da un apprezzamento visivo era stato confermato che il muro andava senz'altro rifatto ma che la sua stabilità non sembrava ancora compromessa.

Purtroppo, dopo due anni esenti da forti e prolungate precipitazioni, le piogge di metà aprile sono bastate per causare il cedimento parziale del muro.

La mattina di venerdì 21 aprile 2023 è infatti ceduta una parte del muro di sostegno di Via Curta presso il mappale n. 381 RFD Mendrisio /Sezione Salorino (proprietà comunale).

Ritenuta l'urgenza del ripristino del muro e dell'accesso veicolare alle abitazioni di Via Curta, il Municipio ha disposto il rifacimento immediato della parte di muro ceduta con gli stessi sassi e la stessa struttura della parte restante.
