Chiesa Parrocchiale di San Zeno SALORINO
Restauri e lavori interni di manutenzione straordinaria

Gennaio 2011

Raffaele Cavadini Architetto Locarno - Muralto

CONSOLIDAMENTO DEGLI INTONACI DIPINTI

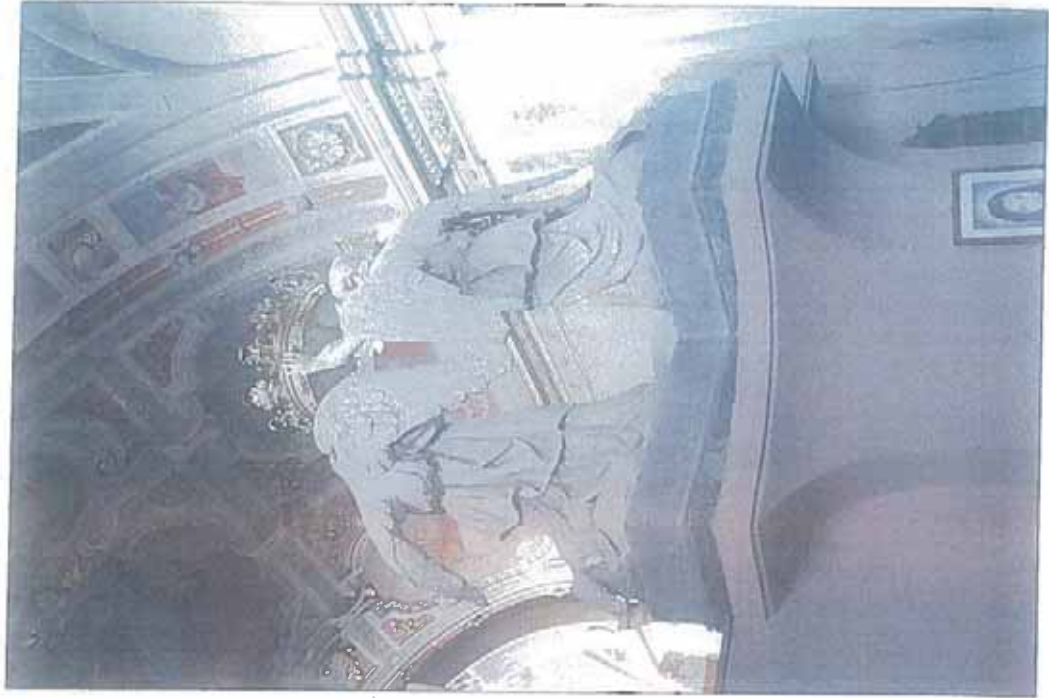
Angeli vista posteriore

Gli angeli in stucco che coronano l'altare maggiore, necessitano di una particolare attenzione. La pellicola pittorica grigiastra omogeneizzante che è stata sovrapposta allo stucco si sfoglia in più parti e dovrà essere completamente rimossa. La Parrocchia ha già fatto allestire una perizia ed un preventivo di restauro che alleghiamo alla nostra relazione e che sarà opportuno analizzare.

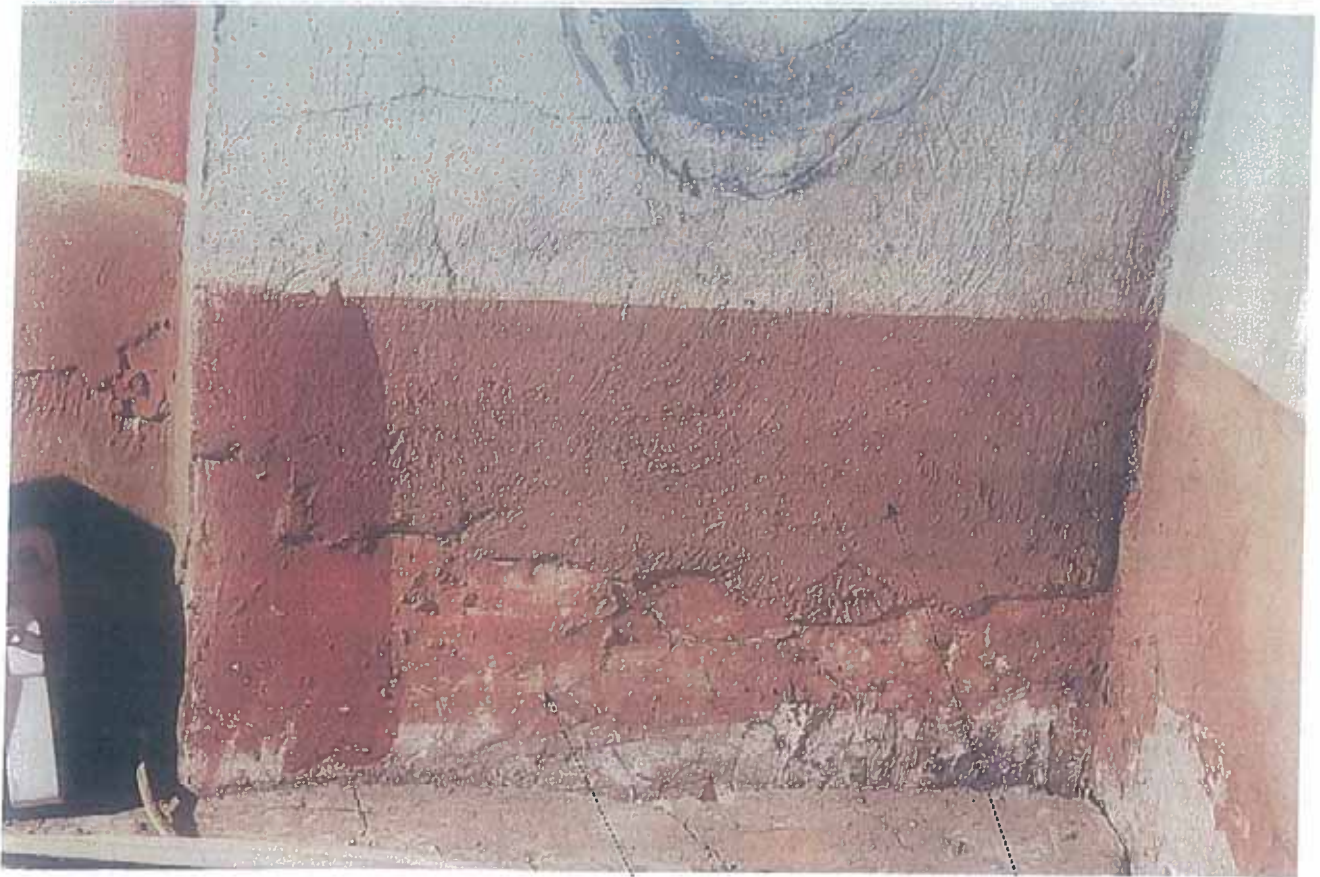
Intonaco di calce e sabbia, lisciato con frattazzo steso sopra il precedente seicentesco schiacciato con ferri (Fig. 1).

FIG. 1 - NAVATA, CORNICIONE, PARTICOLARE AL CENTRO SUL LATO NORD
 La foto evidenzia lo strato di intonaco seicentesco schiacciato con ferri al quale si sovrappone quello settecentesco liscio con frattazzo.

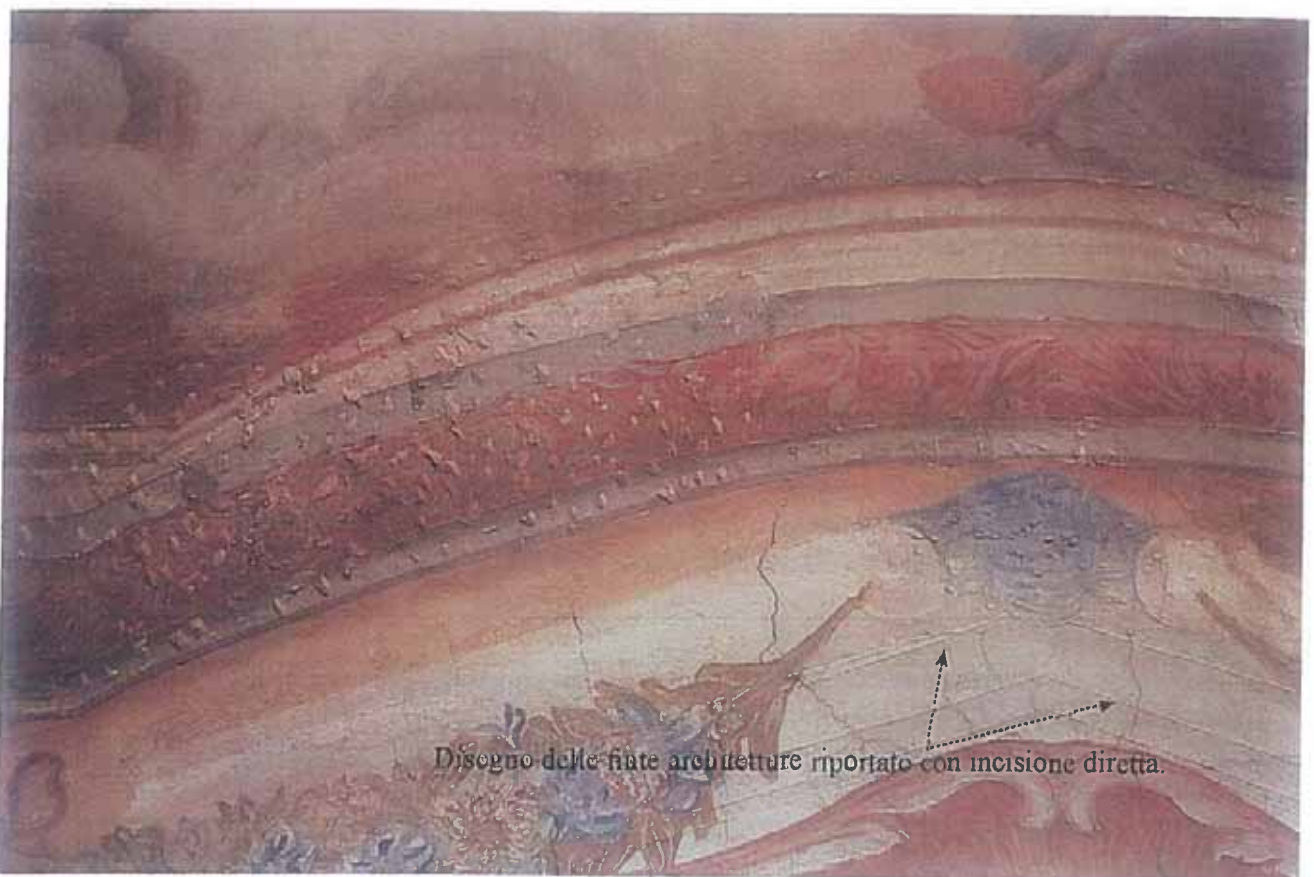
Il dipinto centrale precede le decorazioni del 1721 e l'intonaco delle decorazioni vi si sovrappone in corrispondenza della cornice, in parte piccozzata (Fig. 2).

Disegno delle finte architetture riportato con incisione diretta.

FIG. 2 - NAVATA, VOLTA PARTE CENTRALE
 La foto evidenzia la piccozzatura, eseguita sulla cornice del dipinto centrale, per meglio far aderire l'intonaco che porta la quadrature del 1721, in queste zone non più realizzato.

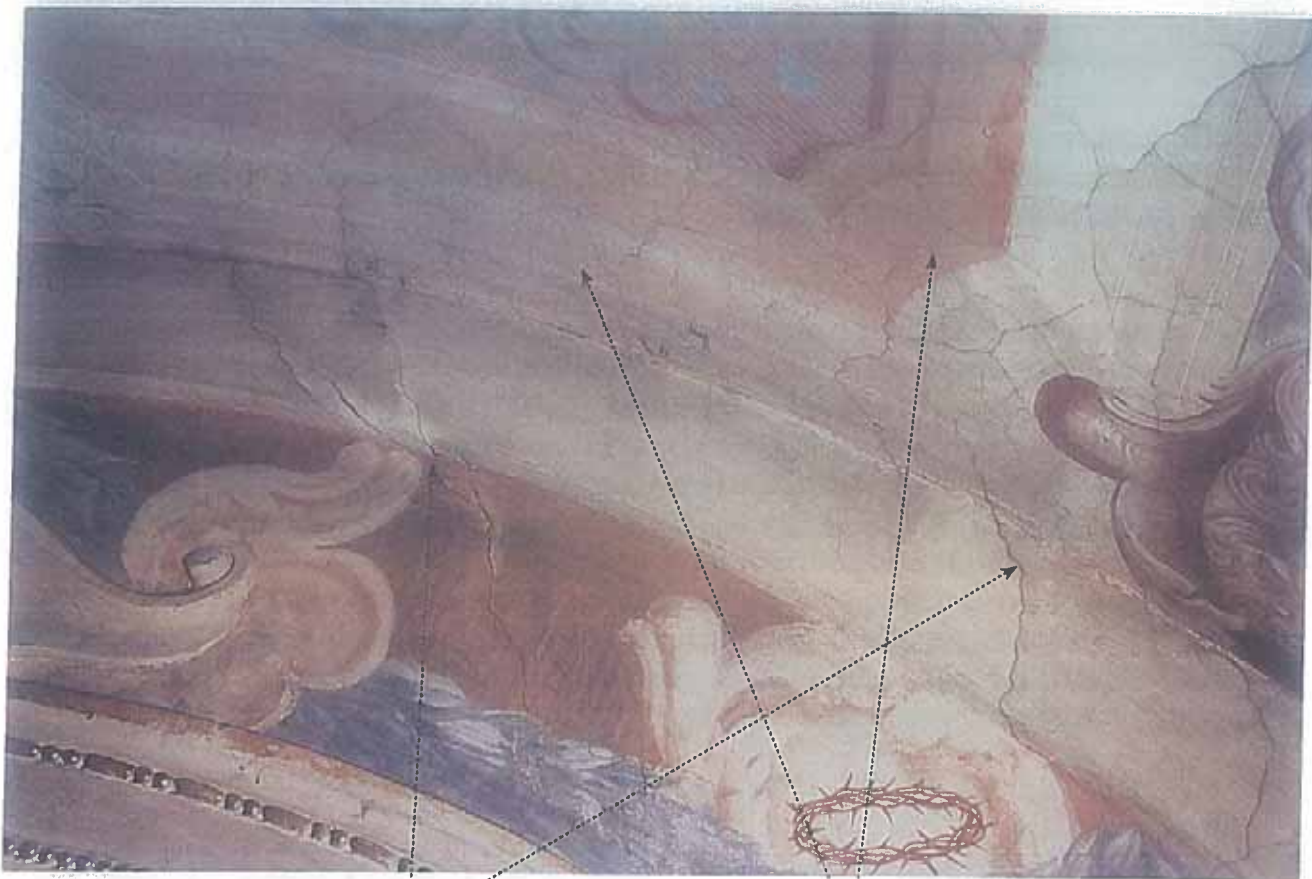
Diverse lesioni statiche attraversano tutta la volta, le principali seguono le catene o si trovano in corrispondenza dell'arco trionfale (Fig. 3).

Una crettatura diffusa sullo strato dipinto dell'intonaco (Fig. 3), con numerosi distacchi dalla struttura muraria, in particolare in corrispondenza delle lesioni strutturali e delle zone dove i profili originali delle unghie -in corrispondenza delle cappella laterali e dei lunettoni- sono stati modificati, arrotondandoli per meglio rispondere al nuovo impianto decorativo settecentesco.

FIG. 3 - NAVATA, ARCO TRIONFALE LATO DESTRO
 La foto evidenzia le lesioni strutturali e le crettature relative al solo intonaco

Consolidamento strutturale: ancoraggio degli strati di intonaci alla struttura muraria.

L'intervento verrà eseguito inserendo nella muratura, in mattoni, dei tasselli espandenti con manicotto in plastica, ai quali vengono fissate delle viti in acciaio che sorreggono le ranelle con nervature in vetro resina colorata con polveri di marmo. Anche le teste delle viti in acciaio saranno rivestite con resina epossidica colorata con polveri di marmo.

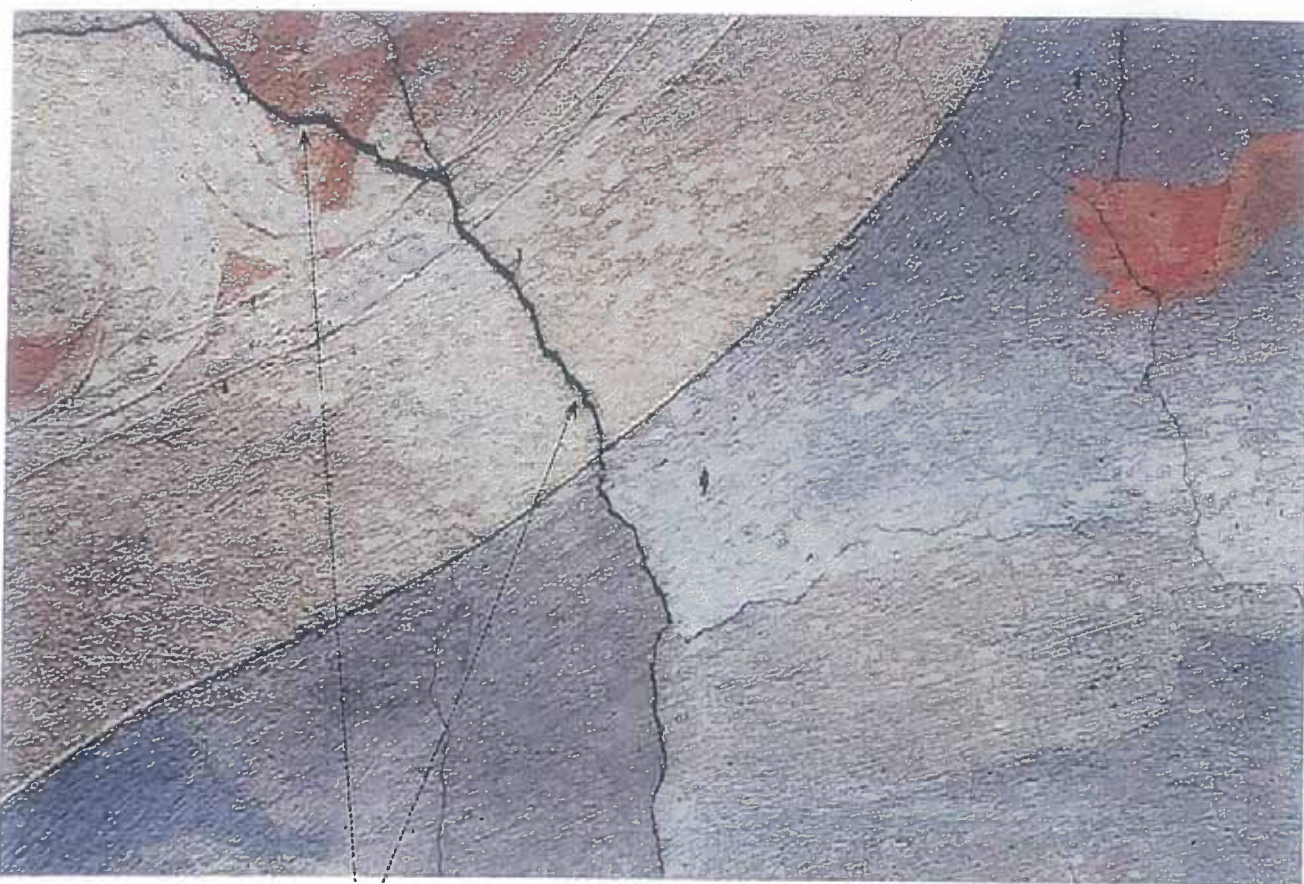
I distacchi sono gravi e in alcuni casi creano uno spostamento dell'intonaco verso il basso anche di alcuni millimetri (Fig. 4); nella mappatura allegata sono rilevati e visualizzati tutti i distacchi.

- la scarsa adesione dello strato d'intonaco settecentesco al precedente seicentesco;
- la malta molto magra dello strato di preparazione dell'intonaco seicentesco;
- le modifiche della struttura muraria, nei profili delle unghie delle vele, con la cattiva adesione (in queste zone) della malta settecentesca.

FIG. 4 - NAVATA, VOLTA TERZA CAMPATA LATO SUD
 Il particolare evidenzia la lesione strutturale con il conseguente spostamento verso il basso dello strato di intonaco della parte sinistra.

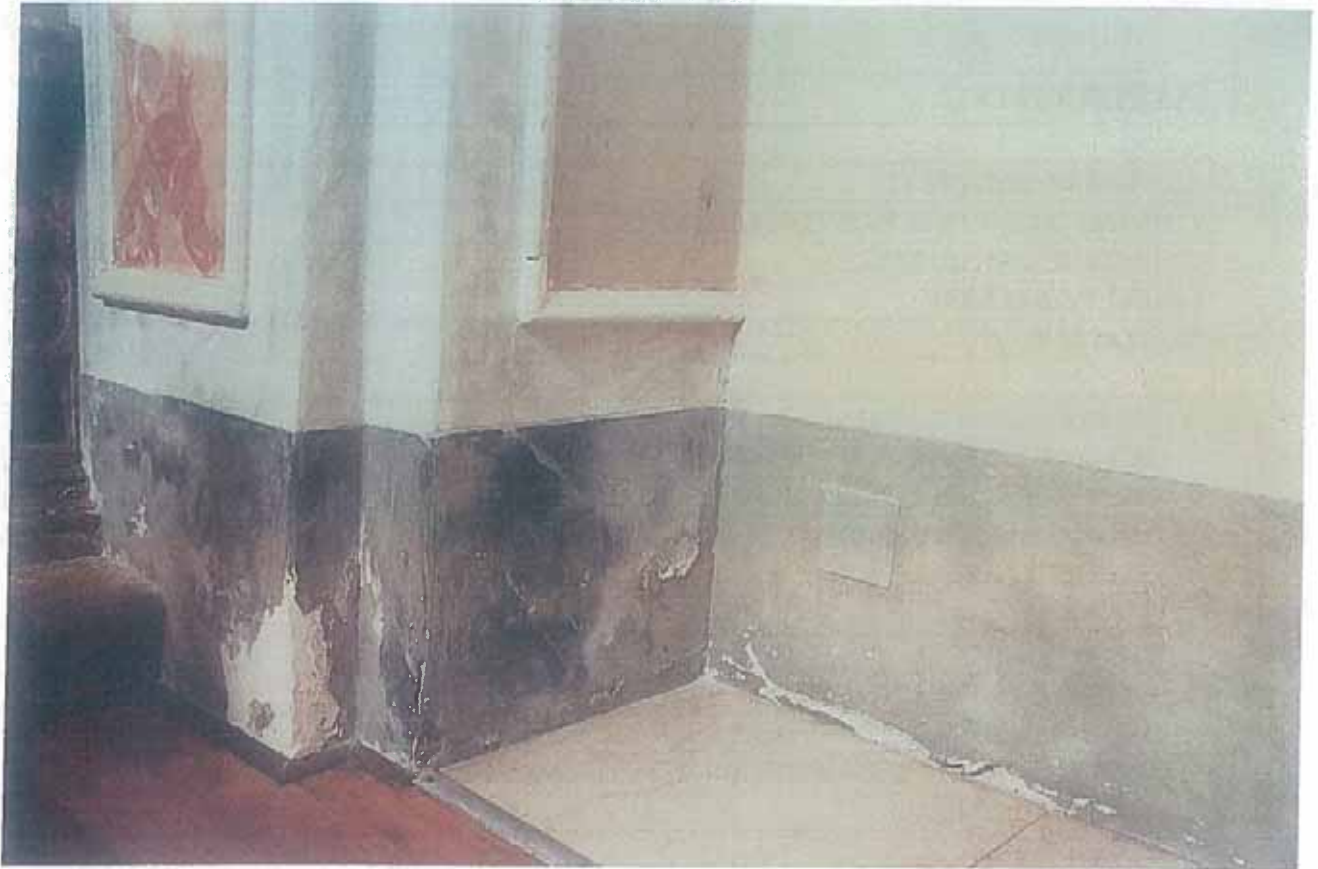
In alcune parti nelle pareti in navata e delle cappelle laterali, ci sono intonaci degradati dovuti essenzialmente ad umidità di risalita e a vecchi rappezzi di cemento non adeguati. Non si tratta di grandi superfici, ma un risanamento con rifacimento in intonaco di calce è necessario. Nelle pareti del coro vi sono alcune crepe di intonaco abbastanza marcate che dovranno essere adeguatamente aperte e sigillate.

NAVATA, PARETE NORD, PARTICOLARE DELLO ZOCCOLO
Nella foto è evidente il degrado dovuto all'umidità di risalita.

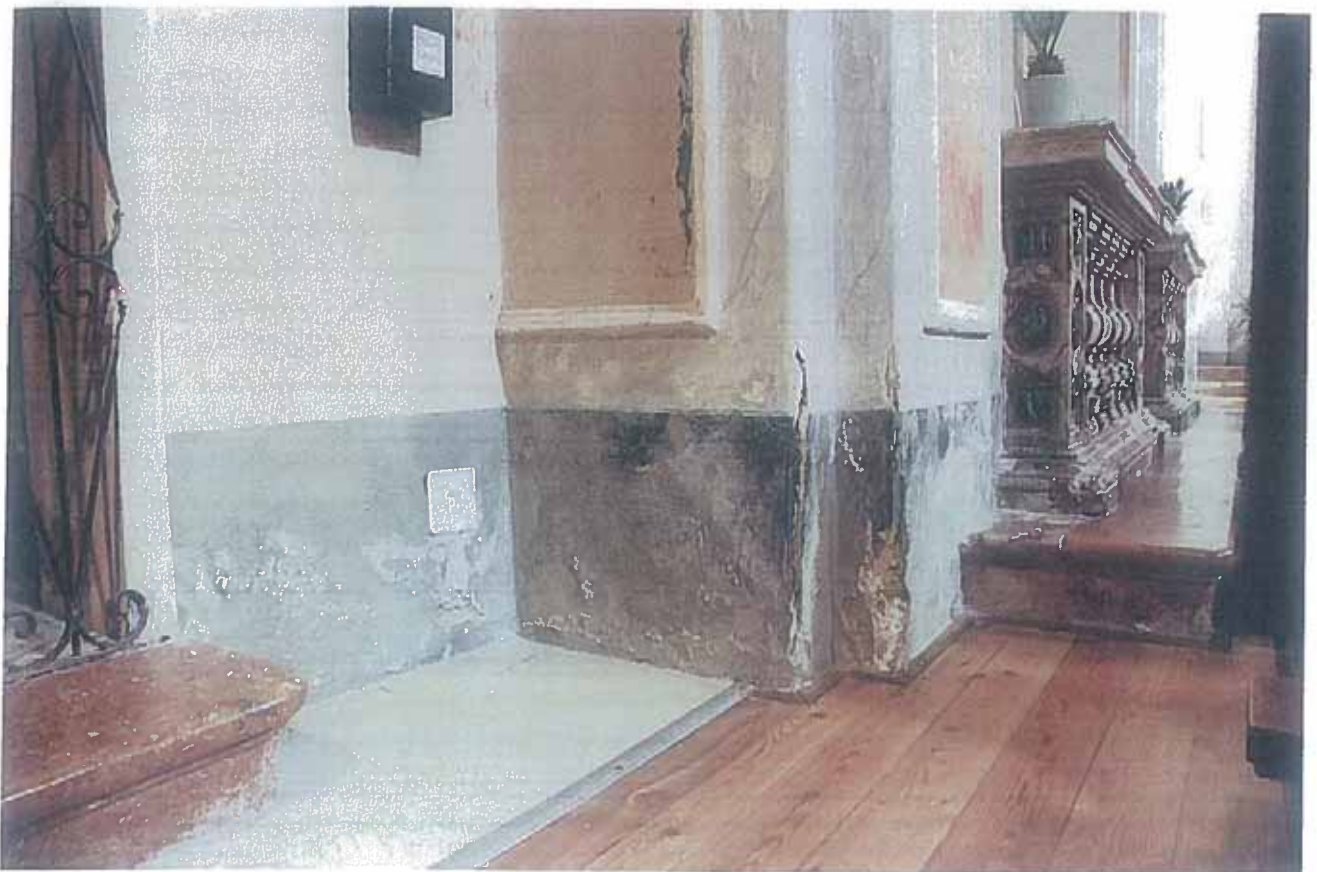
NAVATA, PARETE NORD, PARTICOLARE DELLO ZOCCOLO
Nella foto è evidente il degrado dovuto all'umidità di risalita.

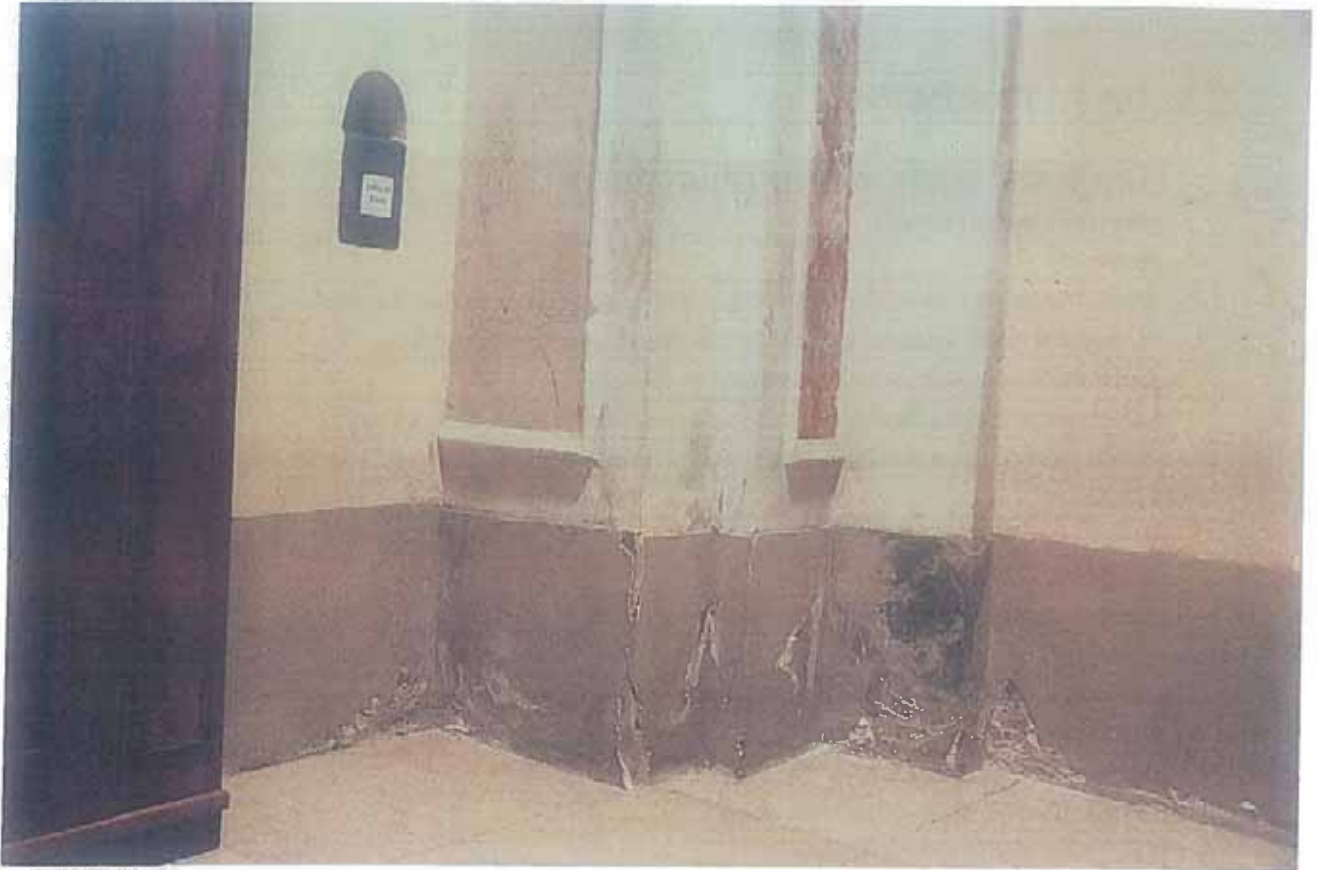
NAVATA, ANGOLO NORD-EST, PARTICOLARE DELLO ZOCCOLO
Nella foto è evidente il degrado dovuto all'umidità di risalita.

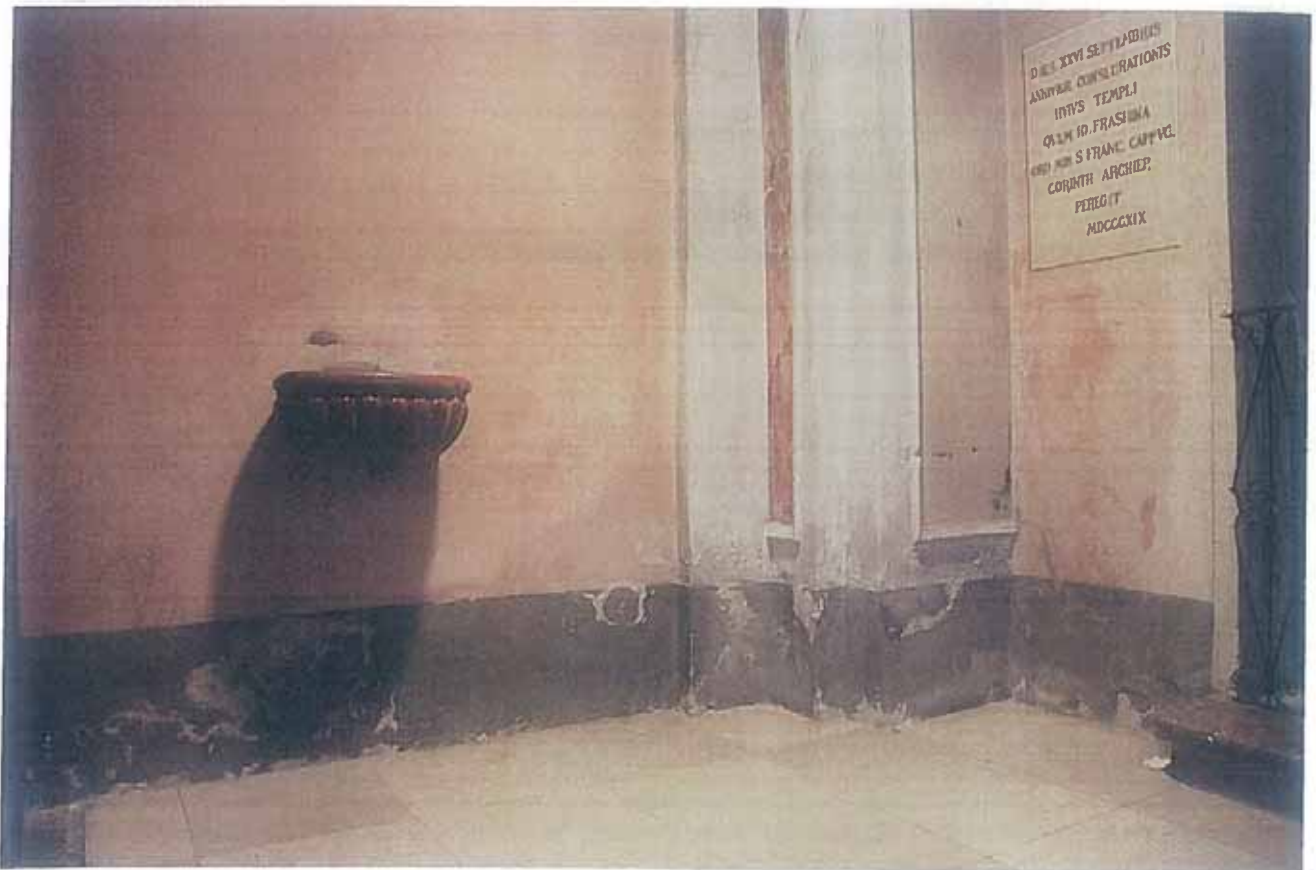
NAVATA, ANGOLO NORD-OVEST, PARTICOLARE DELLO ZOCCOLO
Nella foto è evidente il degrado dovuto all'umidità di risalita.

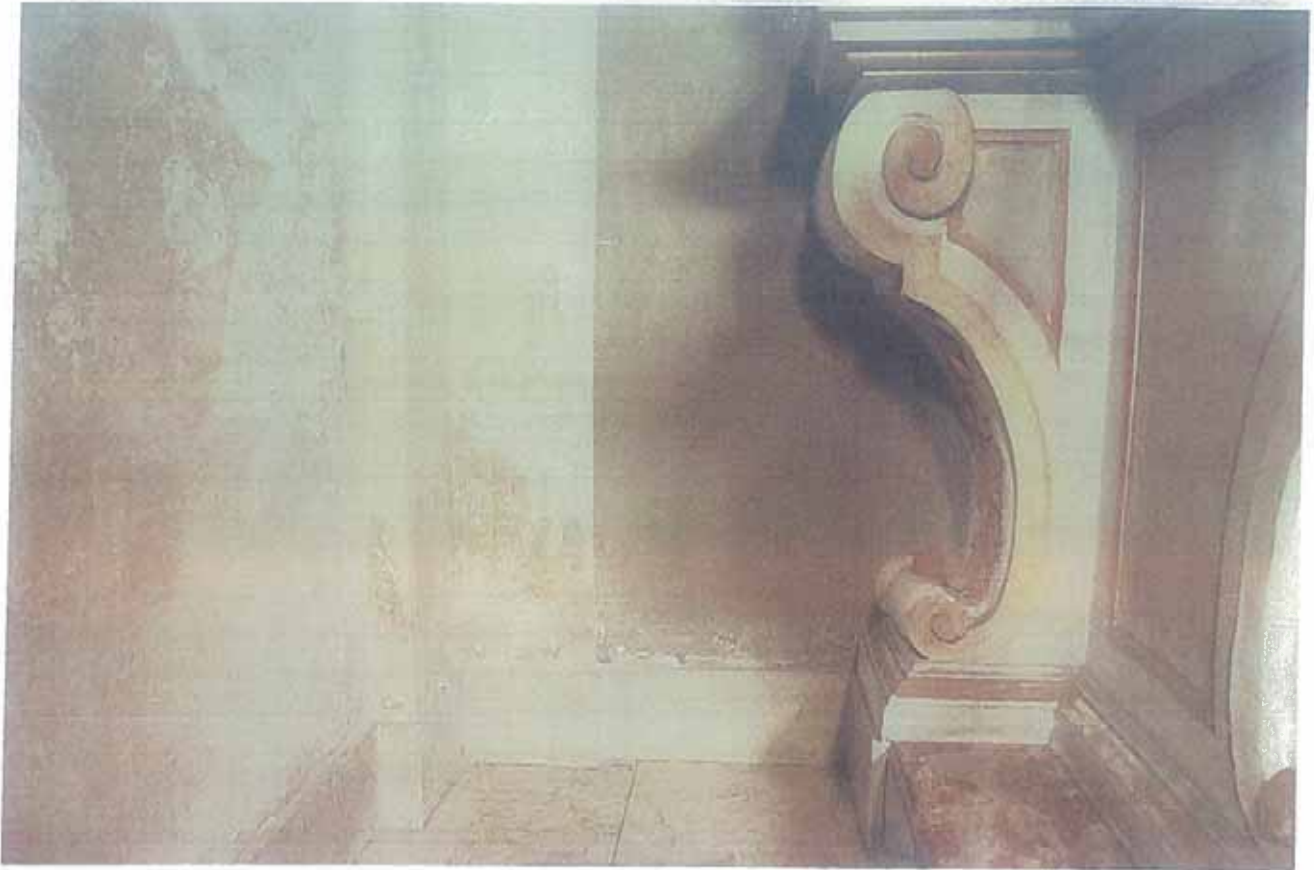
CAPPELLA DEL ROSARIO, ANGOLO NORD-OVEST, PARTICOLARE DELLO ZOCCOLO
Nella foto è evidente il degrado dovuto all'umidità di risalita.

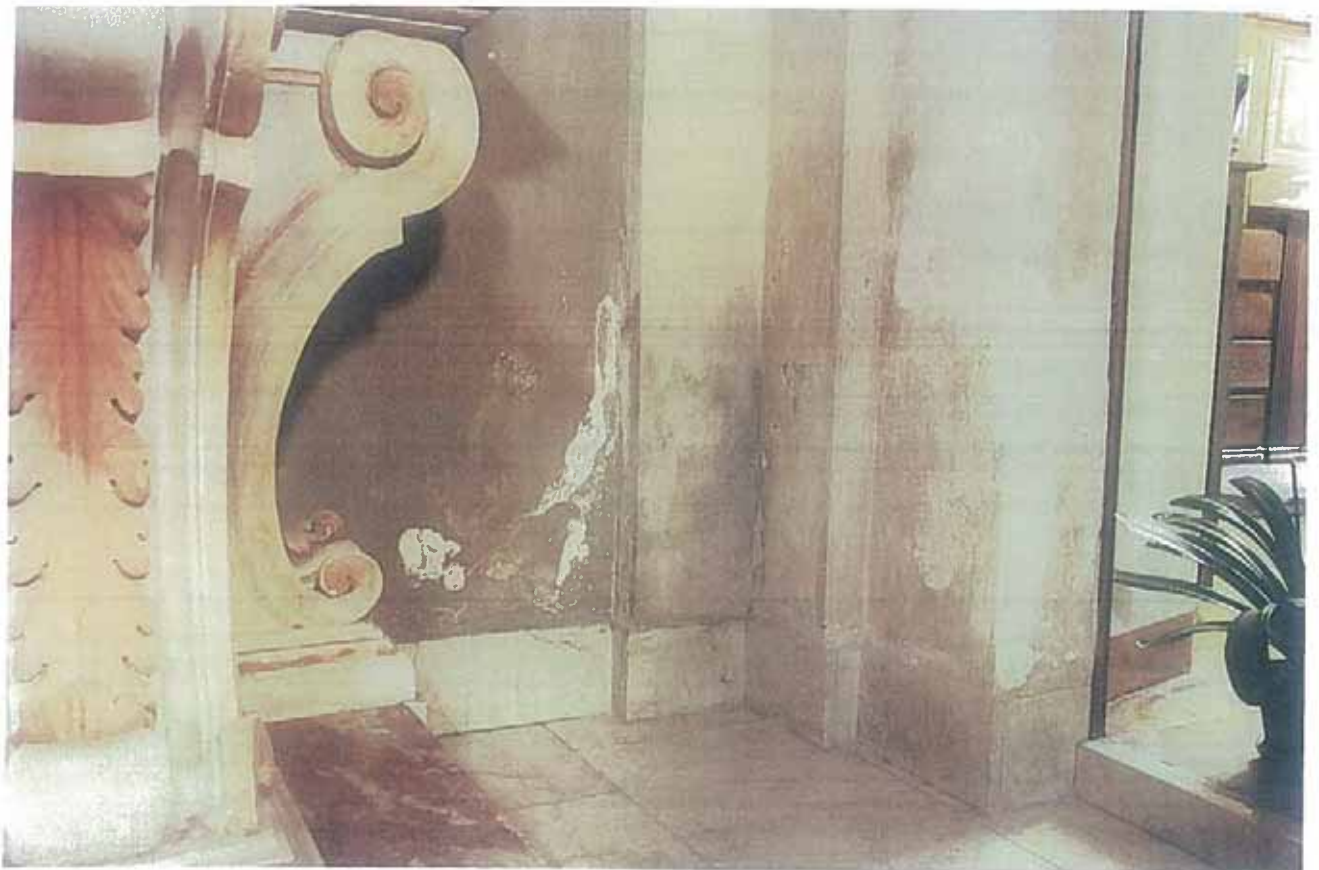
CAPPELLA DEL ROSARIO, ANGOLO NORD-OVEST, PARTICOLARE DELLO ZOCCOLO
Nella foto è evidente il degrado dovuto all'umidità di risalita.

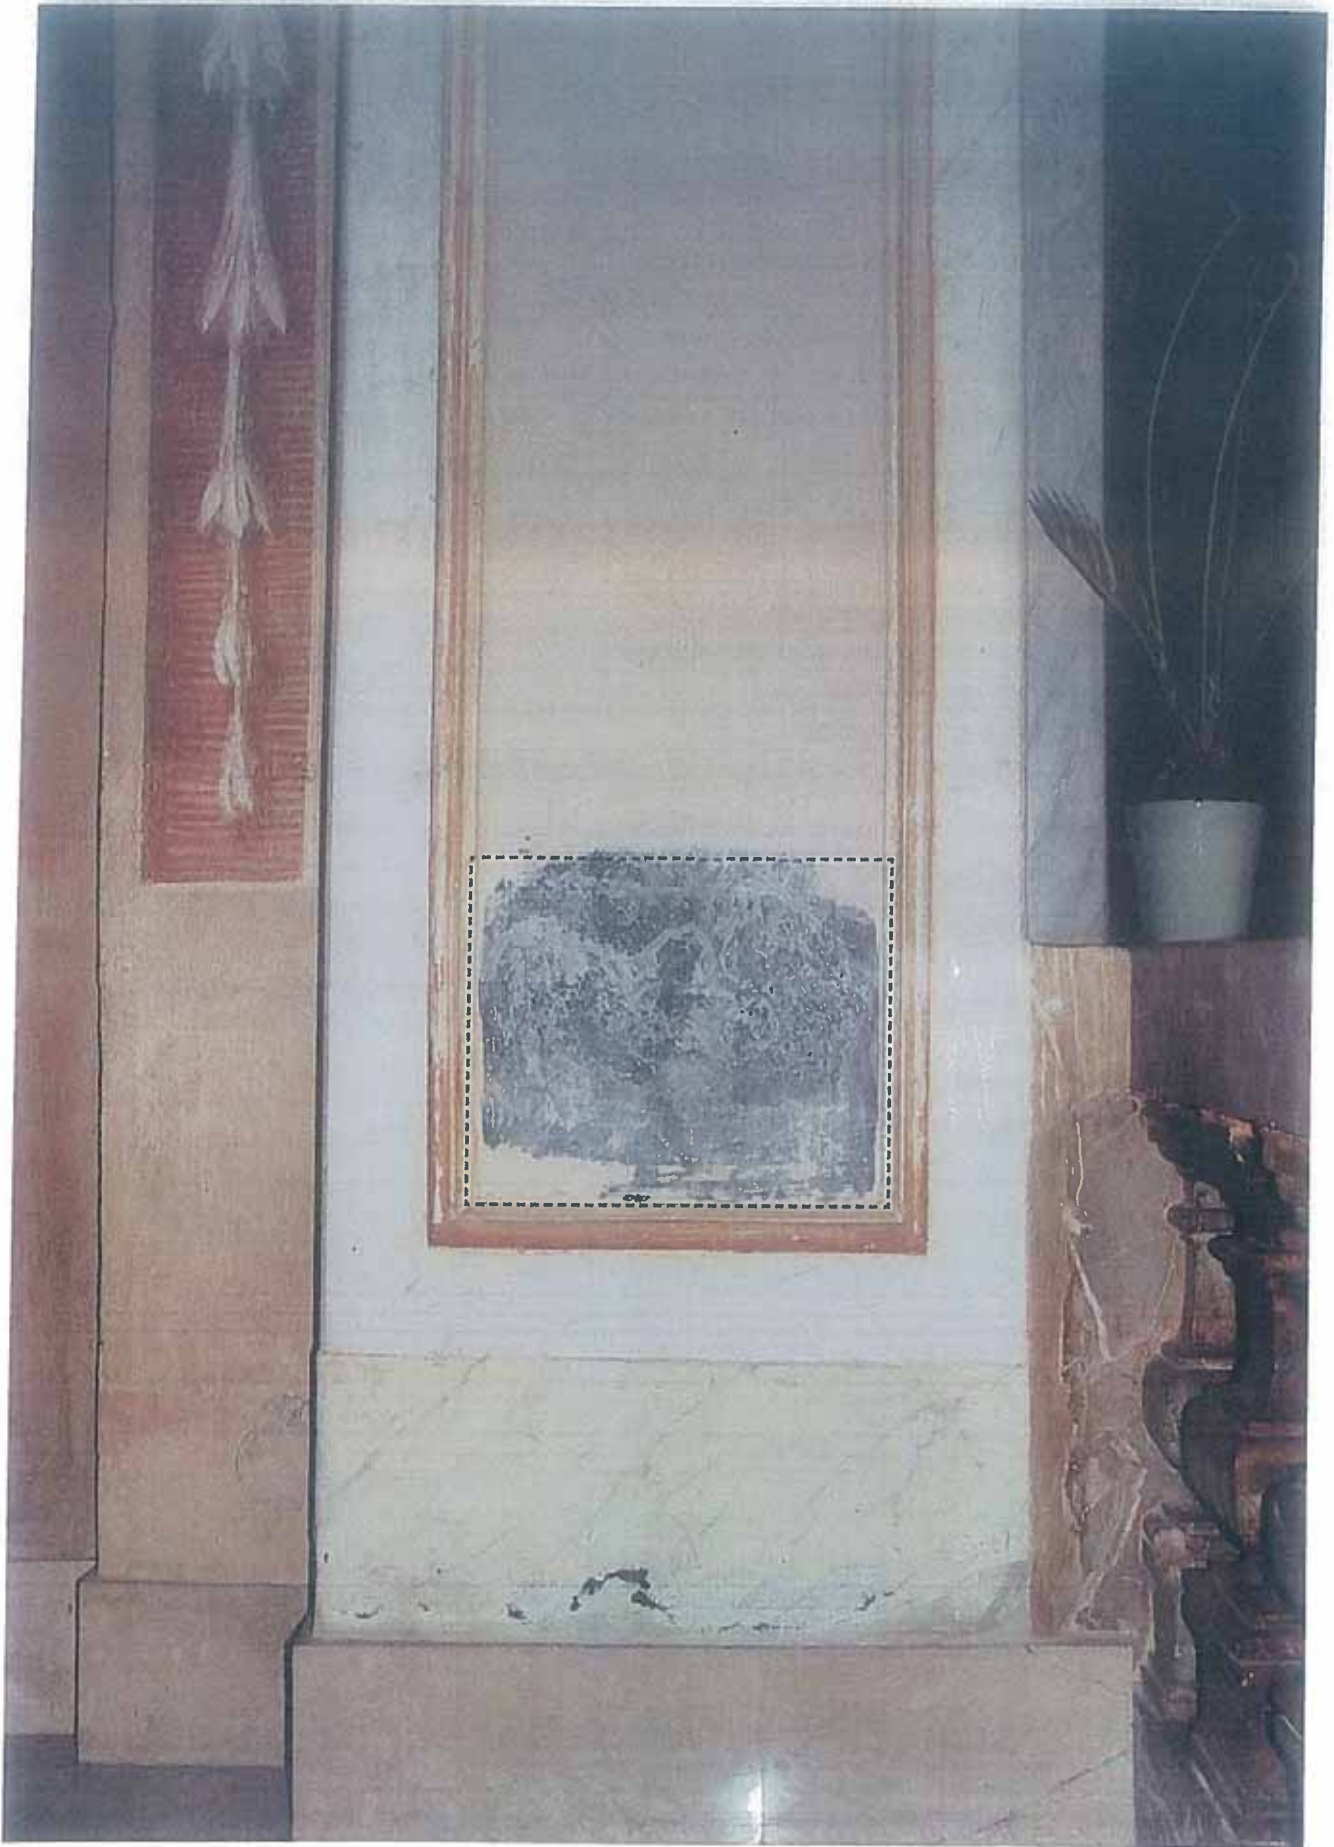
CAPPELLA DEL CROCIFISSO, LESENA OVEST

Il rifacimento di parti di intonaco impone un ritinteggio generale dei fondi ripristinando i colori originali. Un'attenzione particolare dovrà essere rivolta alle decorazioni in finto marmo delle specchiature dei pilastri. Quelle rivolte verso la navata, il coro ed il presbiterio sono eseguite in finto marmo d'Arzo. Quelle rientranti nelle cappelle laterali e nelle nicchie ai lati della navata come pure in controfacciata, sono pure decorazioni in finto marmo

però attualmente ricoperte da un tinteggio beige. Si dovrà eliminare il tinteggio sovrapposto e ripristinare la decorazione primitiva.

Nel riquadro la decorazione in finto marmo dello specchio della lesena coperta dalla tinteggiatura beige.
