**Risposta  
del Municipio di Mendrisio**

Interrogazione del 20 dicembre 2020

Titolo **Deposito gomme e incendio: necessaria trasparenza**

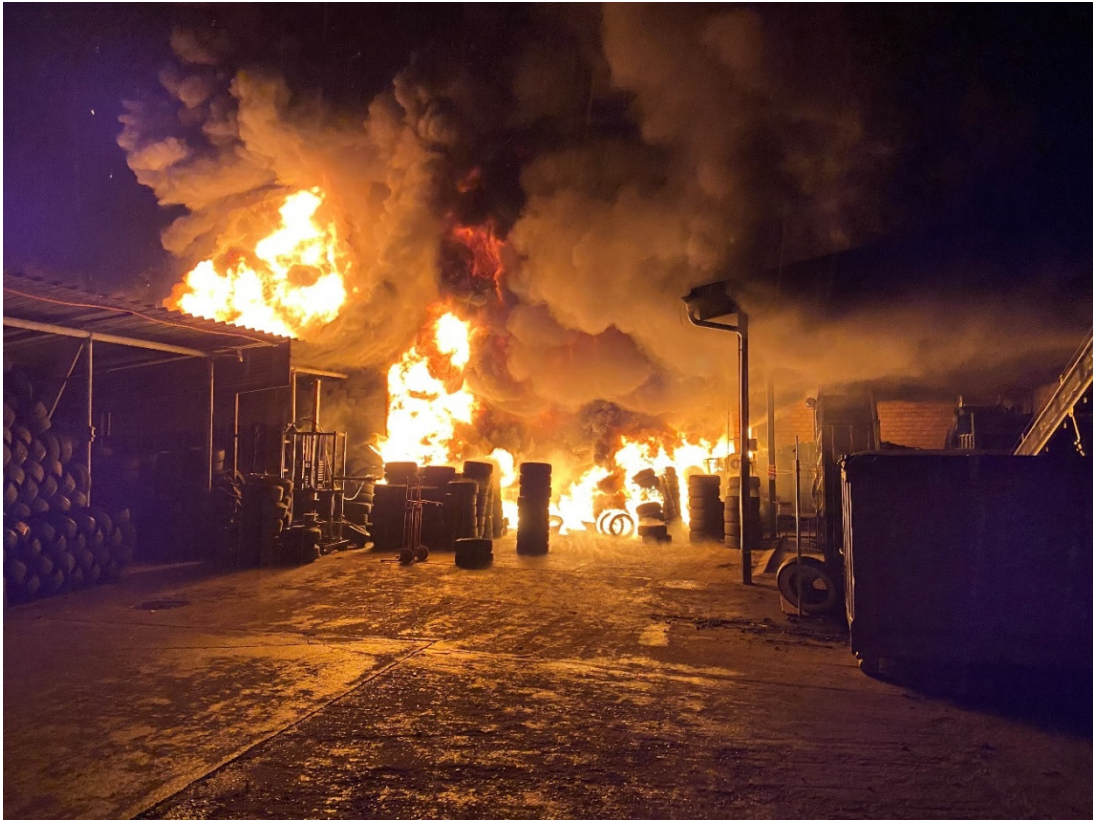
*Situazione iniziale all'arrivo dell'Ufficiale - Capo Intervento del CSCPM – cap Marco Tettamanti  
Nella lettura del fuoco si possono intravedere i segnali di presenza acceleranti.*

Per quanto attiene all'evento accaduto, ci permettiamo portarvi a conoscenza che un singolo pneumatico e, come nel caso specifico, un intero deposito di pneumatici non può prendere fuoco in modo così imponente senza l'aiuto di acceleranti (nella fattispecie si può presupporre l'utilizzo di un prodotto idrocarburo: benzina).

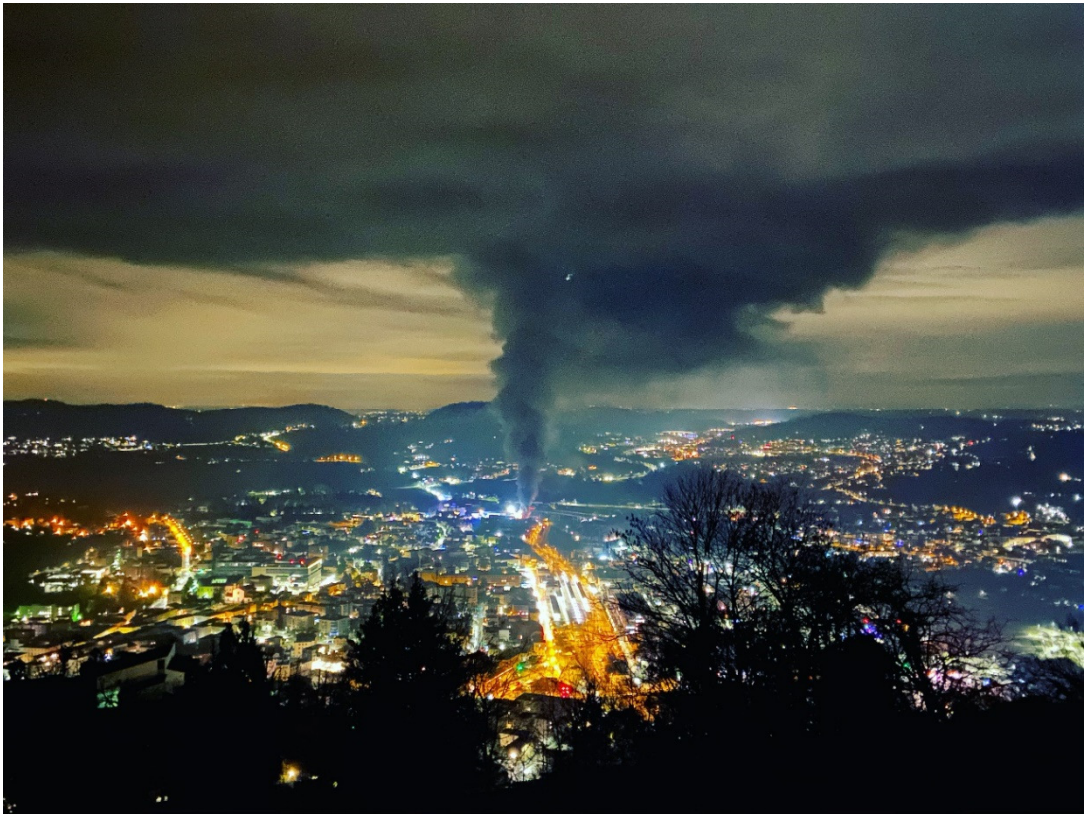
*La colonna di fumo sprigionata dall'incendio.*

Per loro natura, gli incendi di pneumatici sono chimicamente altamente incompleti e producono, se paragonati ad altri tipi di incendi, una notevole quantità di inquinanti organici (come gli idrocarburi policiclici aromatici), in buona parte legati alle polveri fini. In aggiunta, lo zolfo degli pneumatici si trasforma in sostanze irritanti come l'anidride solforosa.

Durante l'incendio, in una prima fase, i fumi si sono dispersi molto in alto, riducendo notevolmente l'impatto a livello dell'abitato. La qualità dell'aria è peggiorata in maniera più tangibile a partire dalle ore 02.30 circa, quando i fumi sono invece rimasti più a terra. Un leggero vento da sud ha spinto la fuliggine verso la stazione dell'Osservatorio Ambientale della Svizzera Italiana ([OASI, www.ti.ch/oasi](http://www.ti.ch/oasi)) presso lo svincolo autostradale di Mendrisio. I valori delle polveri fini PM10, misurati in questo punto, hanno raggiunto un massimo di 212 microgrammi per metro cubo. Le polveri fini sono rientrate a livelli usuali per il Mendrisiotto solo dopo le ore 09.00. Per confronto, in occasione dell'analogo incendio del 2016 erano stati misurati nella notte valori massimi superiori a 1000 microgrammi per metro cubo.

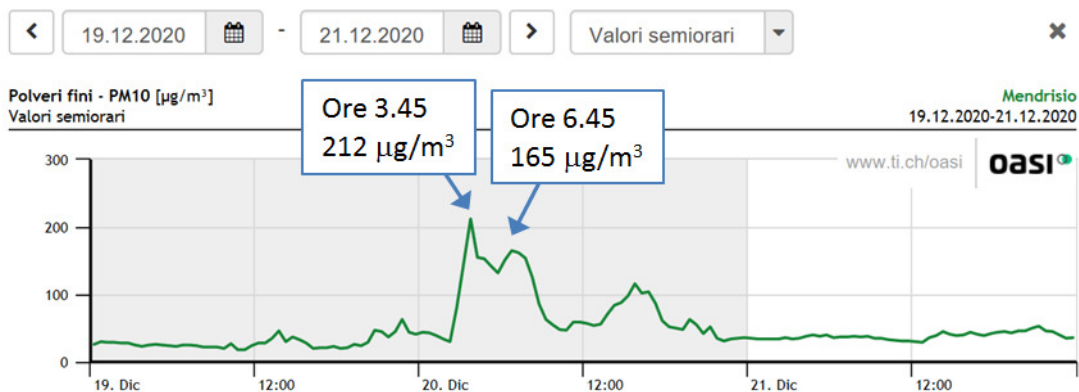
Va in ogni caso rimarcato che i valori giornalieri di PM10 rilevati dalla stazione di misura di Mendrisio hanno visto un superamento del valore limite di 50 microgrammi al metro cubo, fissato dall'Ordinanza sull'Inquinamento Atmosferico OIAt, unicamente per la giornata del 20 dicembre.
