Progetto delle linee guida per la riqualificazione energetica e il restauro conservativo di Villa Argentina.

Edificio iscritto nell'inventario dei beni culturali protetti del Canton Ticino

Committente
Municipio di Mendrisio

Relazione conclusiva delle opere eseguite nella porzione scelta a campione

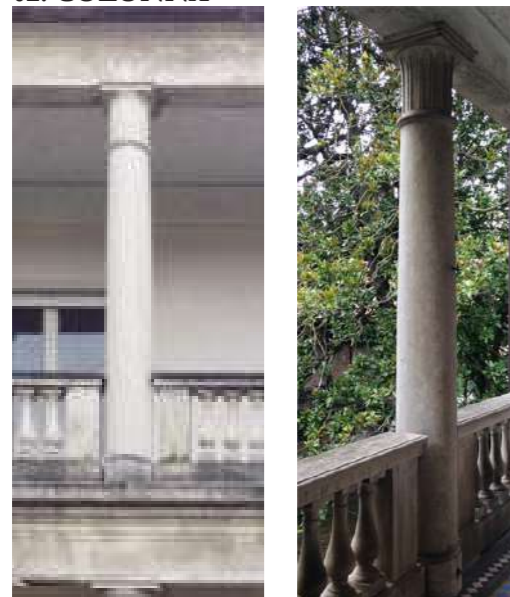
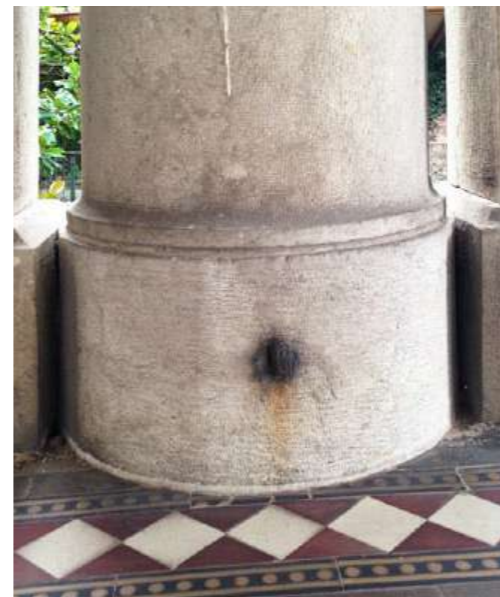
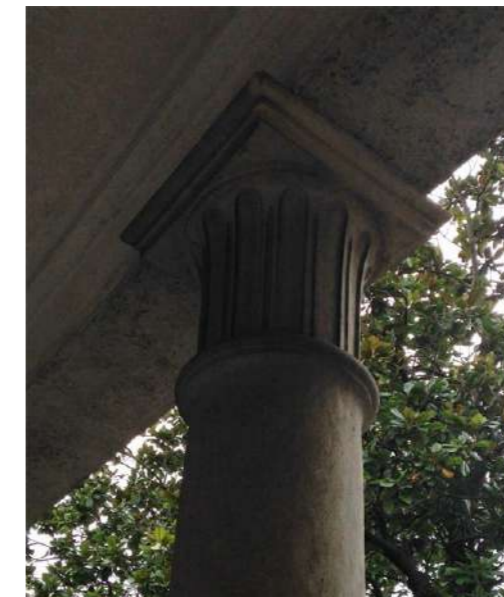
02. COLONNA

- elemento strutturale in pietra di Saltrio bocciardato
- ganci metallici in ferro verniciato per il fissaggio delle protezioni solari

- assenza di dissesti strutturali.
- stato di conservazione in generale soddisfacente con presenza di microfessurazioni poco profonde della superficie, dovute principalmente alla natura geliva del materiale
- presenza di depositi sulla superficie e di patina biologica
- ossidazione profonda della superficie dei vari ganci per le tende del loggiato e colature puntuali sulla superficie lapidea della colonna

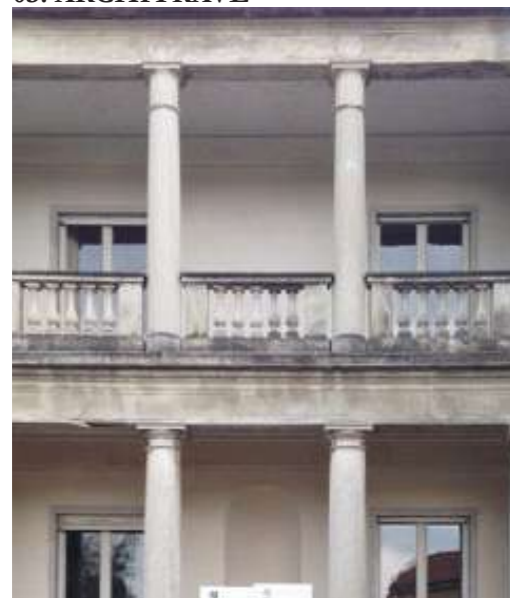
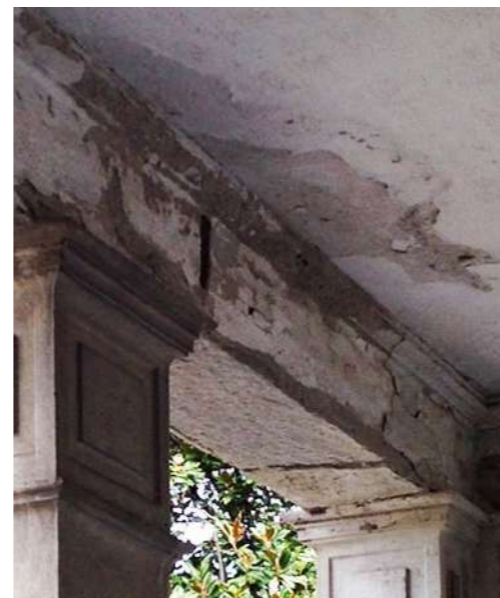
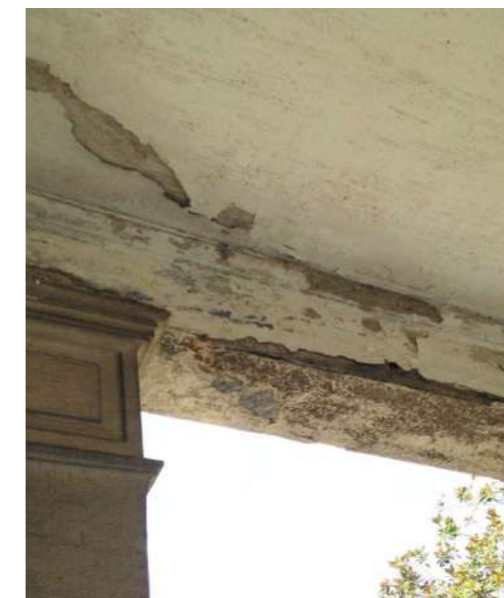
03. ARCHITRAVE

- elemento strutturale in pietra di gneiss
- rivestimento in intonaco di malta di calce idraulica
- cornici e decorazioni in malta di calce idraulica

- assenza di dissesti strutturali.
- scarso stato di conservazione della finitura superficiale in malta idraulica che presenta ampie lacune in particolare nei sotto-trave, oltre ad una generale alterazione dalla consistenza della superficie.
- parziale esposizione delle graffe in ferro ad unione degli elementi orizzontali in pietra
- parziale esposizione dei riempimenti in breccia di mattone di laterizio degli spazi tra gli elementi orizzontali in pietra, in corrispondenza degli appoggi

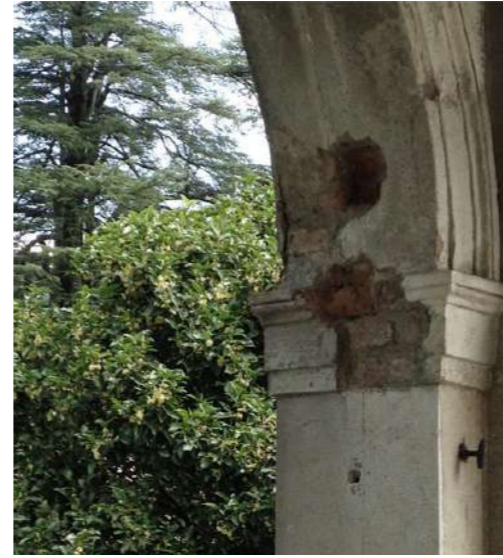
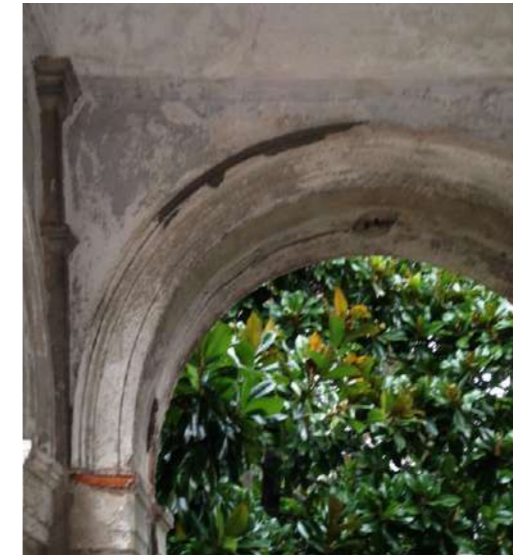
- elemento ad arco a tutto sesto in mattoni di laterizio a tre teste
- tamponamenti laterali in mattoni di laterizio
- rivestimento delle superfici in intonaco in malta di calce idraulica
- cornici e decorazioni in malta di calce idraulica

- assenza di dissesti strutturali
- generale stato di conservazione mediocre delle superfici
- fessurazioni superficiali, puntuali distacchi e lacune anche ampie, ma superficiali, nella muratura di riempimento e nelle cornici realizzate con malta idraulica

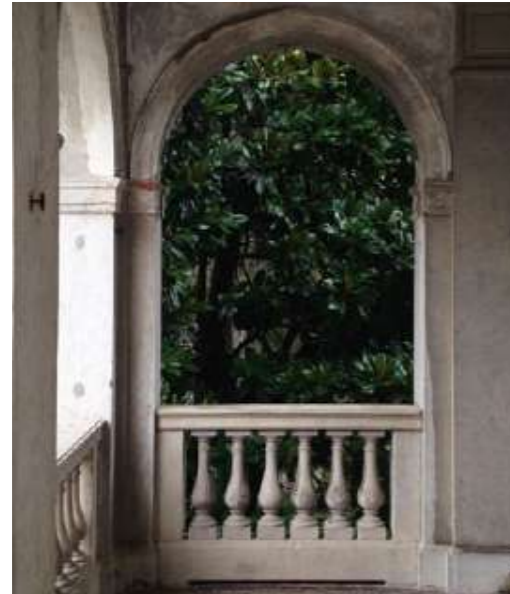
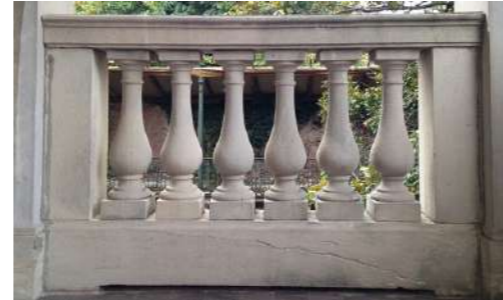
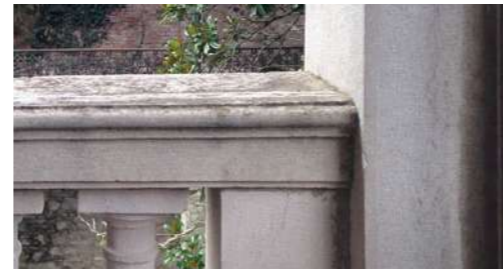
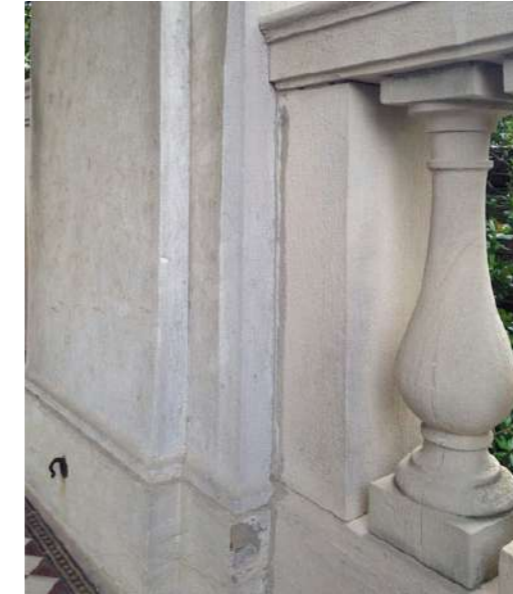
05. BALAUSTRATA

- parapetto lapideo composto da elementi in pietra di Saltrio con superficie bocciardata fine

- assenza di dissesti strutturali, ma alcuni elementi sono poco stabili
- stato di conservazione in generale soddisfacente con presenza di microfessurazioni poco profonde e leggera polverizzazione della superficie dei diversi elementi lapidei, dovute principalmente alla natura geliva del materiale.
- presenza di depositi sulla superficie e di patina biologica

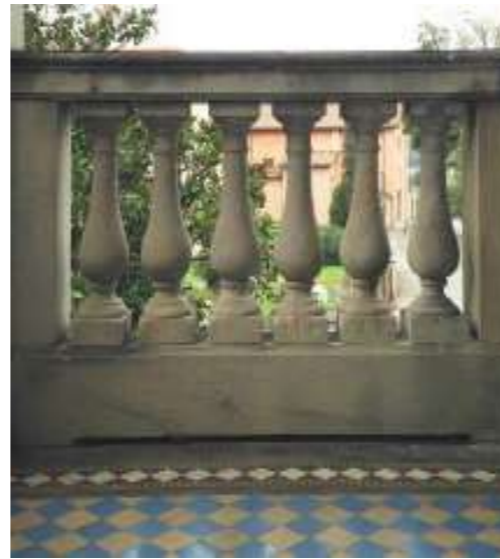
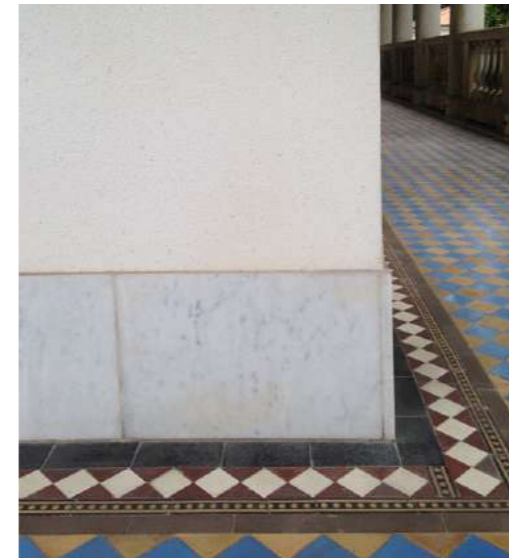
STATO DI FATTO:
pavimento e cornice perimetrale in piastrelle smaltate di diversi colori

DEGRADO:
- in generale in buono stato di conservazione
- depositi
- segni di usura superficiale

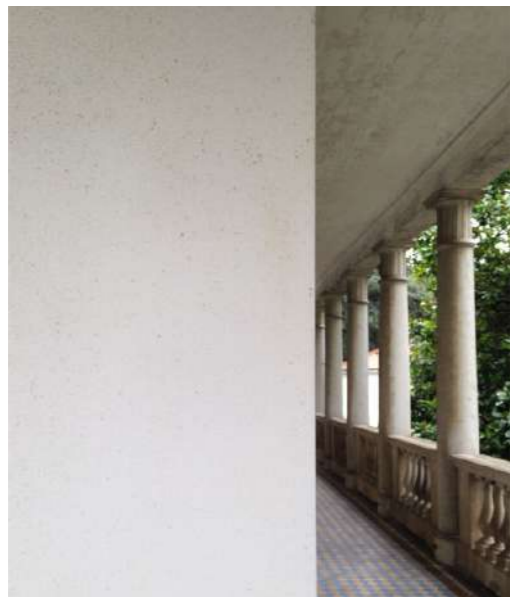
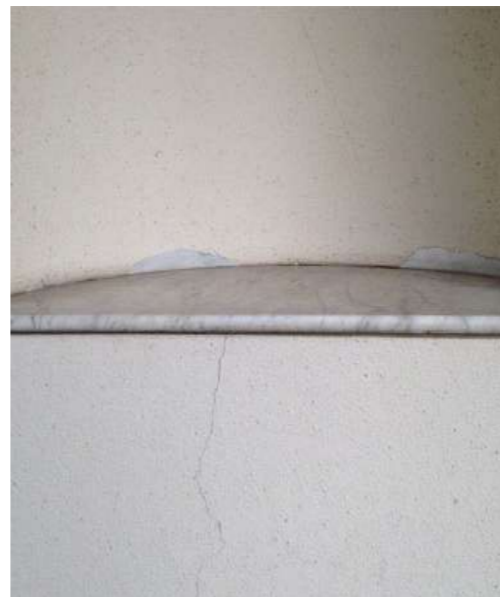
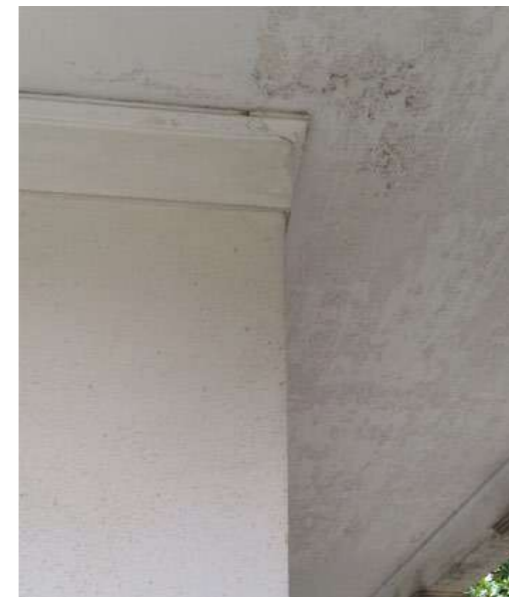
08. INTONACO ESTERNO

STATO DI FATTO:
- intonaco comune a base cementizia e finitura superficiale realizzata con un intonachino addizionato con inerti a rendere la superficie di grana media
- zoccolatura in lastre di marmo di Carrara posate sull'intonaco cementizio sottostante

DEGRADO:
- in generale in buono stato di conservazione
- puntuali microfessurazioni poco profonde dell'intonachino
- presenza di depositi sulla superficie e di patina biologica

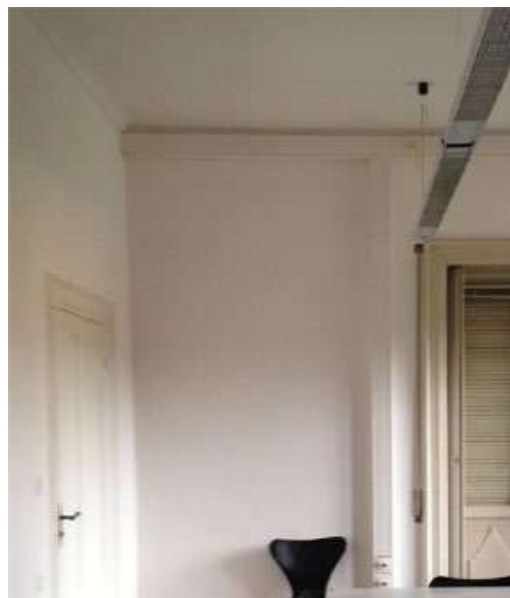
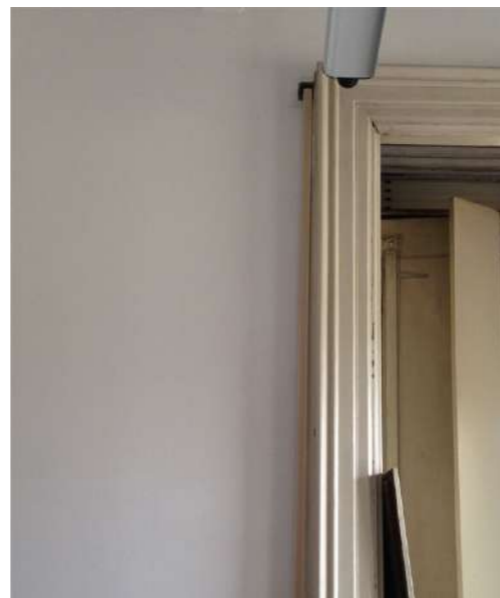
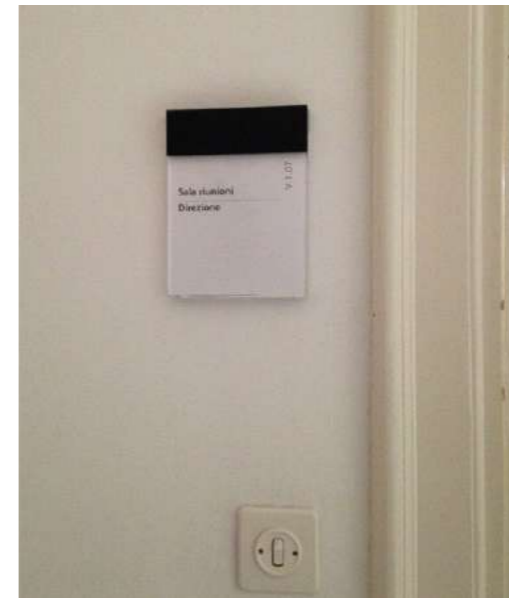
09. INTONACO INTERNO

STATO DI FATTO:
- intonaco cementizio tipo civile comune
- finitura con tinta acrilica colore bianco

DEGRADO:
- in generale in buono stato di conservazione
- tracce di usura e piccole lacune

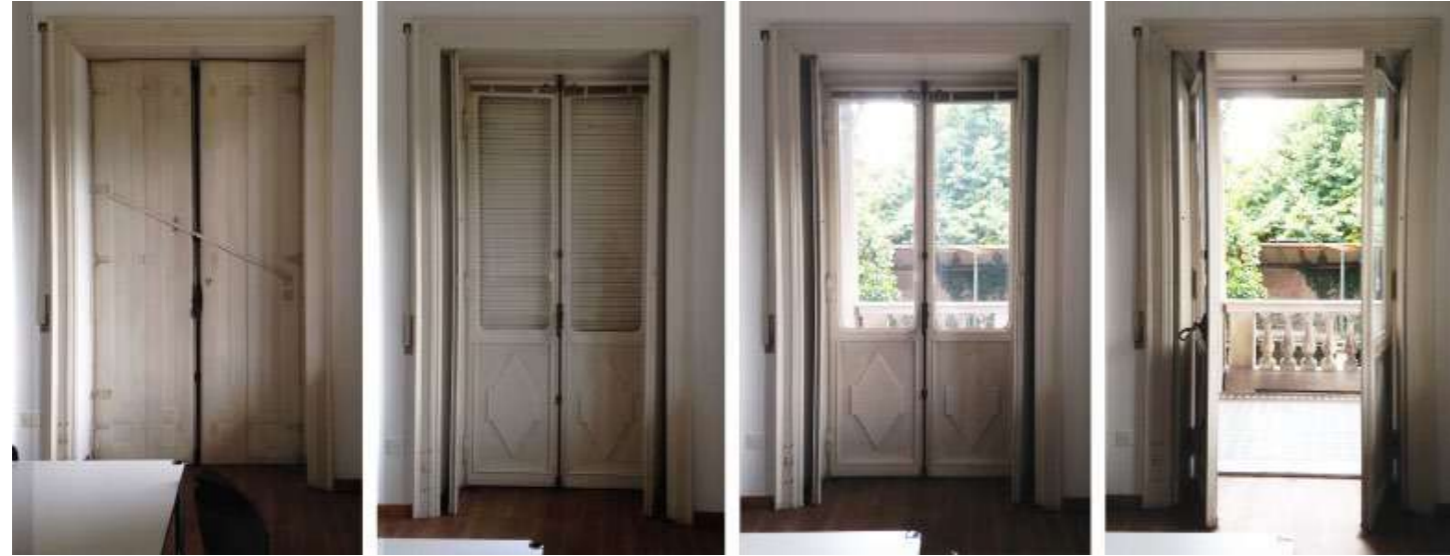
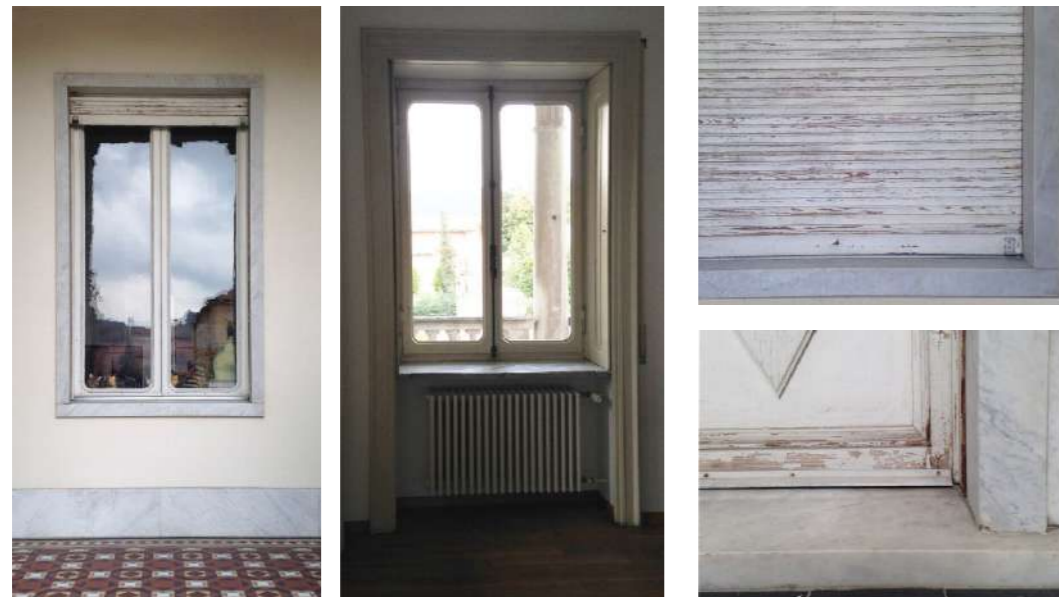
10. PORTA FINESTRA E FINESTRA

- serramento a due ante in legno massello verniciato
- vetro semplice stirato con superficie leggermente irregolare (tipo cattedrale) spessore 3mm
- gocciolatoio esterno in alluminio verniciato
- ferramenta e cerniere in ferro verniciato
- chiusura interna con aste in ferro verniciato e maniglia in fusione di ghisa
- tapparella esterna a rullo in doghe di legno verniciato colore bianco
- guide laterali in lamiera verniciata colore bianco
- cornice esterna in marmo di carrara (nel caso della porta finestra soglia a pavimento in marmo di carrara)
- cassonetto interno visitabile chiuso con tavole in legno verniciato colore bianco
- ante interne a libro in tavole di legno verniciato colore bianco
- cornice interna in legno sagomato e verniciato colore bianco

- in generale in buono stato di conservazione
- segni di ritiro nelle giunzioni tra gli elementi lignei
- degrado e lacune del fondo e della verniciatura
- degrado e lacune degli stucchi interni ferma vetro
- leggera incurvatura degli elementi verticali della battuta centrale del serramento
- leggera incurvatura delle tavole delle ante interne

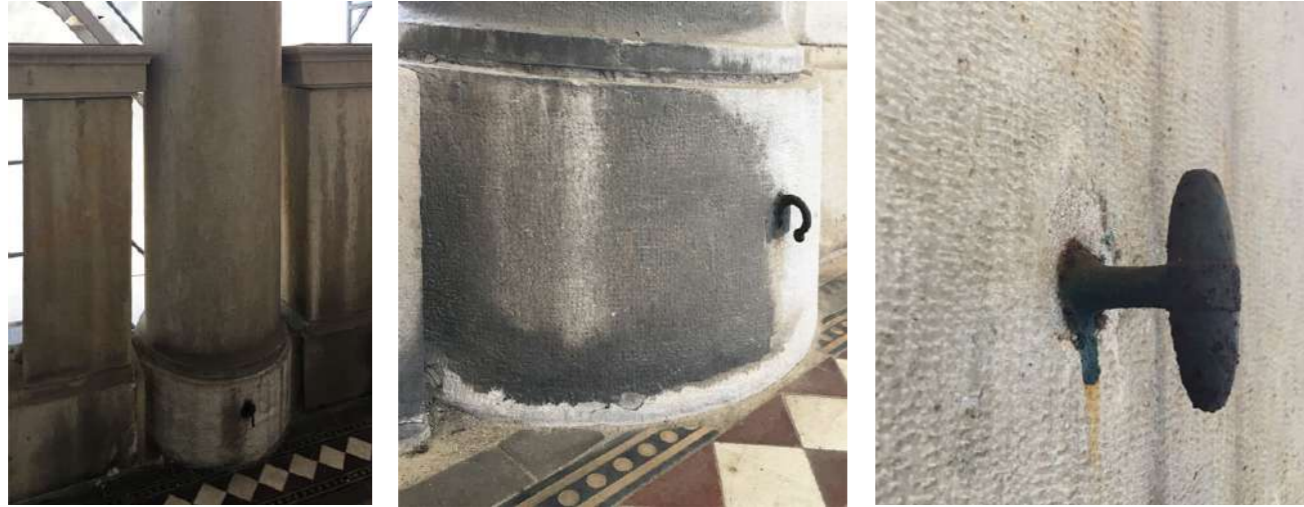
02. COLONNE E PILASTRI

I pilastri e le colonne sono realizzati in pietra di Saltrio e non c'è evidenza di dissesti strutturali. Lo stato di conservazione in generale appare soddisfacente, ma sono presenti microfessurazioni poco profonde della superficie, dovute principalmente alla natura geliva del materiale. Sono presenti depositi sulla superficie e patina biologica. I ganci metallici per le tende esterne in origine poste in facciata presentano un certo grado di ossidazione della superficie che a sua volta ha dato luogo a colature puntuali.

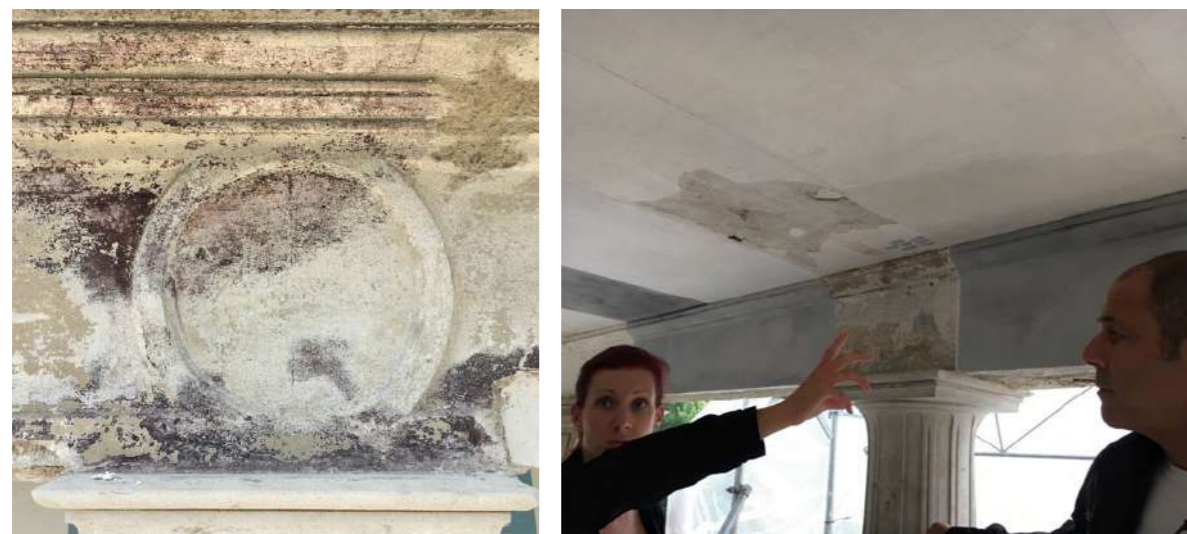
In una campata del colonnato misto compreso nella porzione di campione prototipo, era pressoché totale l'assenza dello strato di malta di finitura inferiore dell'architrave. Date le condizioni esistenti di grave degrado, in corrispondenza di questo elemento è stata sperimentato l'integrale rifacimento di detto strato di malta di finitura inferiore e per questo sono stati posati perni in acciaio inox prima tassellati nella pietra e poi sigillati con resina epossidica, ai quali è stata in seguito ancorata una rete zincata a sostegno delle successive integrazioni in malta idraulica a vari strati di diverse granulometrie.

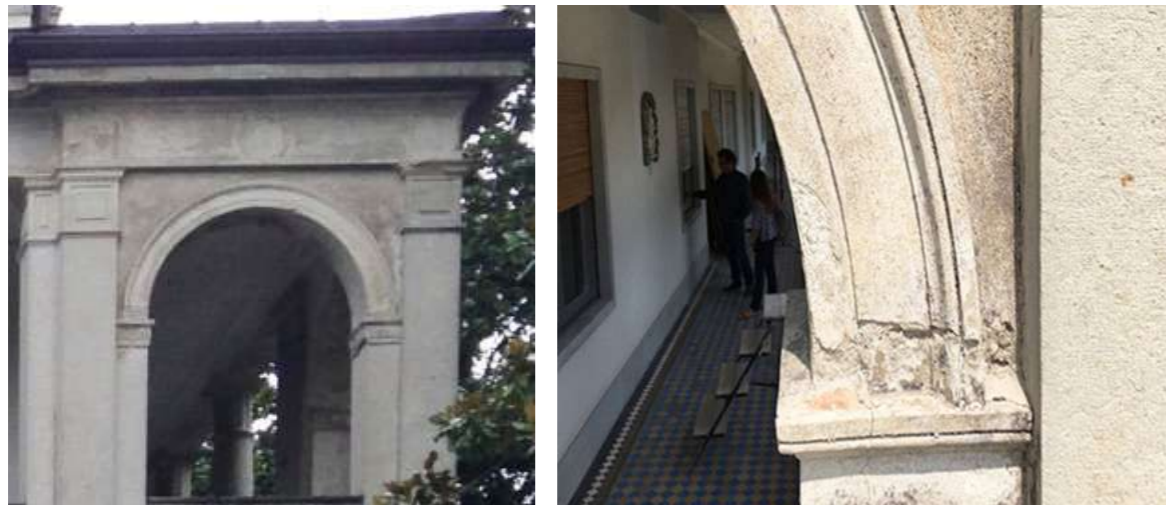
04. ARCO - FRONTE ESTERNO

Il fronte esterno dell'arco in facciata si presenta in parziale stato di degrado e in alcuni casi mostra puntuali lacune di materiale. La superficie e la finitura dell'arco e del fronte del marcapiano versano in stato di scarsa conservazione. Sono presenti depositi sulla superficie e patina biologica.

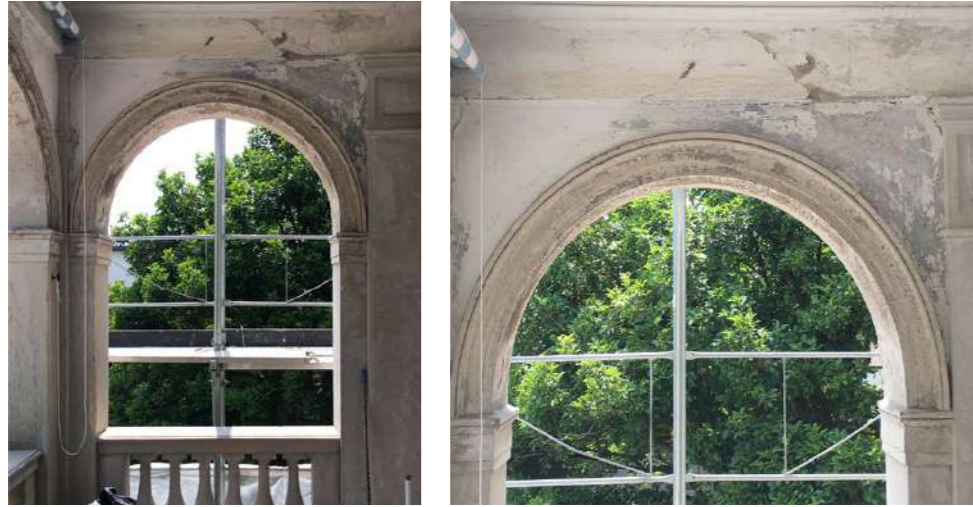
05. ARCO INTERNO

Il fronte interno dei tamponamenti in muratura attorno all'arco in facciata si presentano in evidente stato di degrado e in alcuni casi mostrano puntuali lacune di materiale. La superficie e la sua finitura versano in condizioni critiche, soprattutto per quanto riguarda la materialità della tinteggiatura, che i sondaggi hanno dimostrato essere stata in origine di colore "azzurro dei poveri".

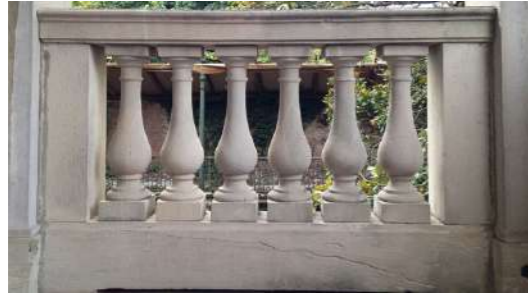
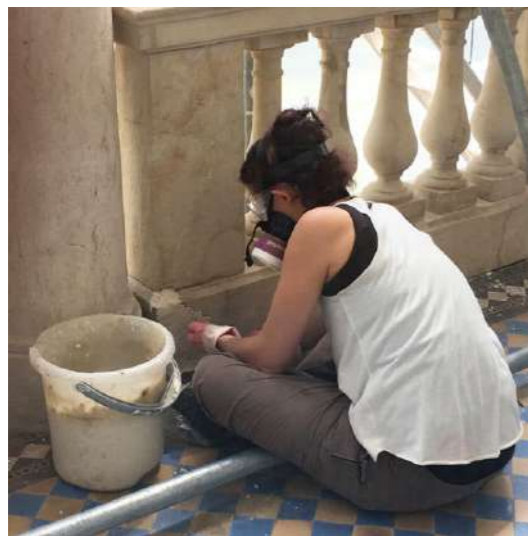
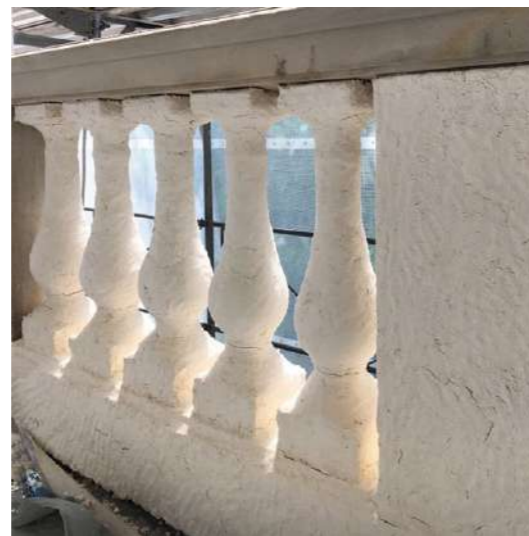
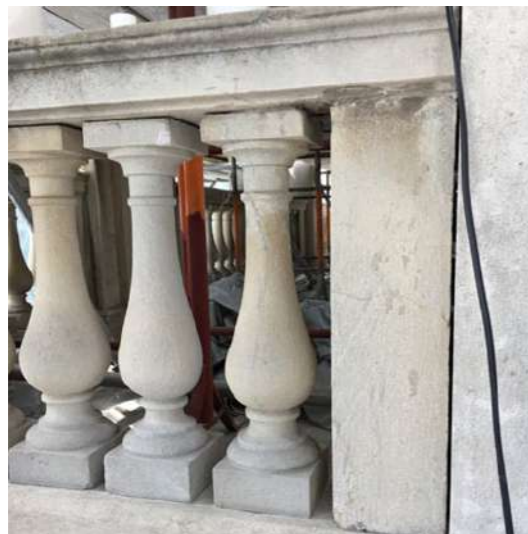
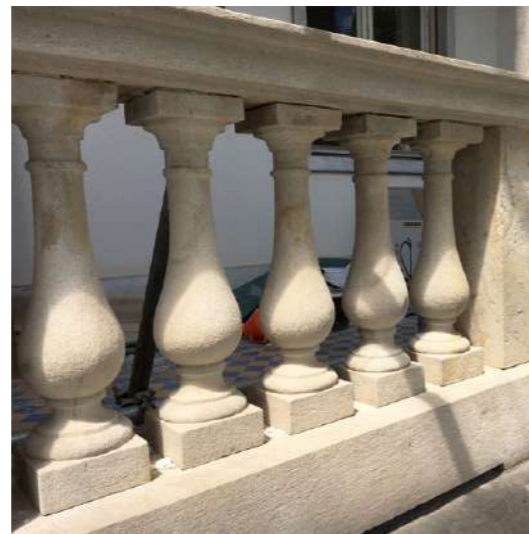
06. BALAUSTRATA

La balaustra in pietra è composta da elementi in pietra di Saltrio, con superficie bocciardata fine. Non c'è evidenza di dissesti strutturali, ma alcuni elementi sono risultati essere poco stabili. Lo stato di conservazione in generale è soddisfacente, ma sono presenti microfessurazioni poco profonde e una leggera polverizzazione della superficie dei diversi elementi, dovute principalmente alla natura geliva del materiale.

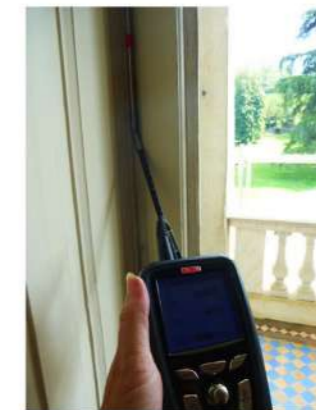
N.1 Perdita profilo inferiore della cornice del serramento in corrispondenza del raccordo con il pavimento – Valore perdita: **3,0 m/s**

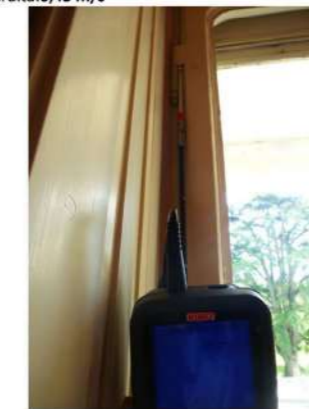
N.12 Perdita telaio apribile in corrispondenza del traverso inferiore: **3,2 m/s**

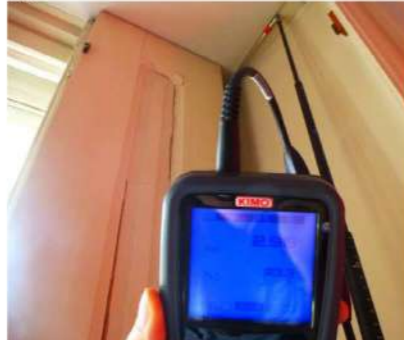
N.16 Perdita profilo cassonetto – Valore perdita: **0,27 m/s**

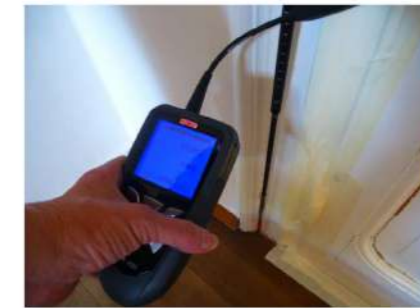
N.1 Perdita in corrispondenza della specchiatura lignea della porta interna - Valore perdita: **0,59 m/s**

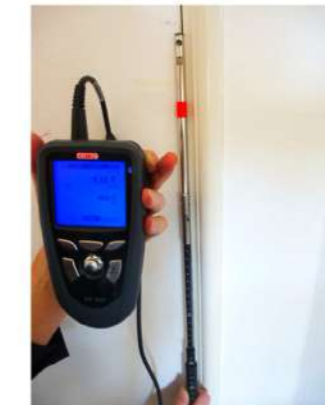
N.3 Perdita in corrispondenza della canalina porta impianto – Valore perdita: **4,7 m/s**

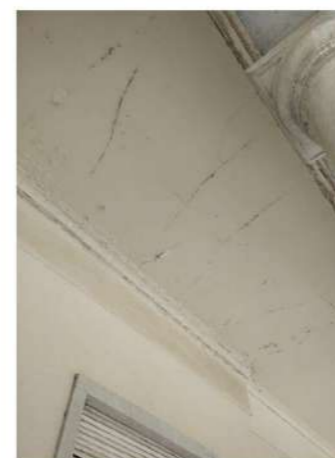
Immagine 1 – intradosso solaio esterno

4. A seguito di quanto esposto si consiglia il ripristino puntuale di tutti gli estradossi esterni, con la perfetta esecuzione degli intonaci a chiusura di tutte le fessure.

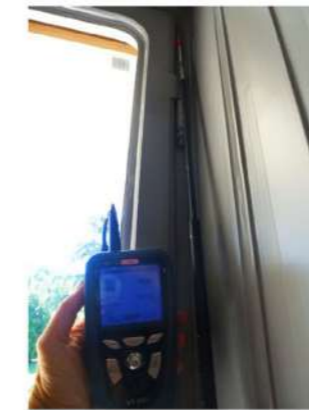
N.1 Perdita cerniera superiore serramento – Valore perdita: 4,5 m/s

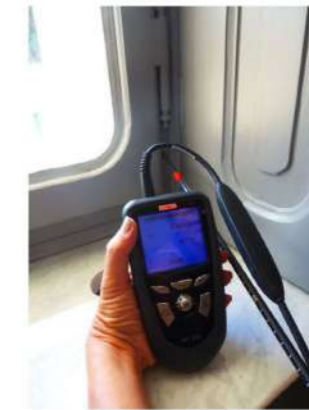
N.2 Perdita cerniera inferiore serramento – Valore perdita: 0,47 m/s

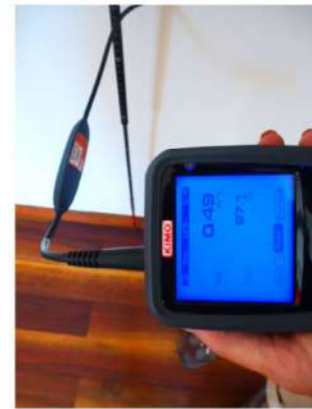
N.5 Perdita vano alloggio tenda a rullo – Valore perdita: **3,3 m/s**

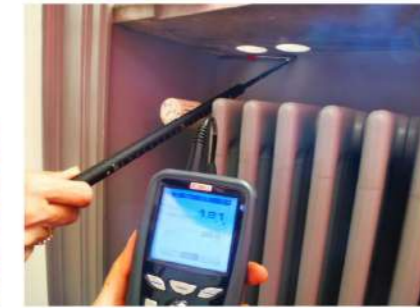
N.9 Perdita profilo cassonetto – Valore perdita: **7,4 m/s**
