**STEP
ASSAINISSEMENT DES CANAUX
AMONT ET AVAL**

CANAL AMONT | REMISE EN ETAT

**CANAL AVAL | REMISE EN ETAT ET MISE EN CONFORMITE DE LA
DALLE POUR ASSURER LE PASSAGE DE VEHICULES DE
QUARANTE TONNES**

Notice technique

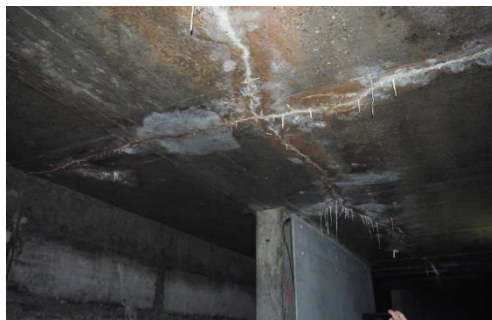
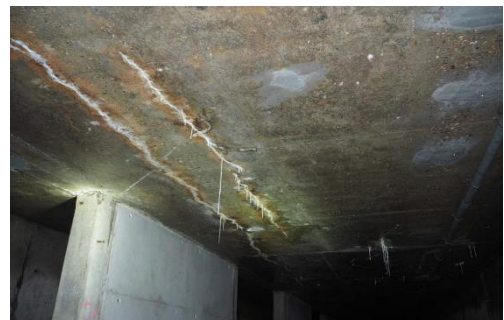
Les dernières inspections ont montré que les injections de fissures de la face inférieure de la dalle n'ont pas apporté une amélioration durable de son état. Actuellement, une fissure longitudinale significativement ouverte est constatée le long de la dalle à une distance de 50 cm des piliers / murets (Figure 1). La présence de cette fissure est attribuée à la faible résistance de cette zone à la flexion (faible contenu d'armatures). De plus, des fissures importantes sont constatées au niveau des joints de dilatation (Figure 1 – gauche).

L'évaluation statique de l'ouvrage pour le passage de véhicules de 40 tonnes a montré que malgré la présence des murets qui élimine le risque de poinçonnement, ni les armatures inférieures ni les armatures supérieures actuellement posées peuvent assurer la sécurité structurale à la flexion.

Figure 1 : Canal amont - présence de fissure longitudinale et transversale au niveau des joints de dilatation (partie gauche).

- Assainissement du béton du radier et des murs par injection de fissures, réparation en profondeur des surfaces en béton, ainsi que par l'hydrodémolition et traitement des armatures corrodées ;
- Remplacement de la dalle de couverture existante par une nouvelle dalle en béton coulé en place (voir aussi Annexe 5.1 - Plan de reconstruction de la dalle du canal amenée).

La construction de la nouvelle dalle se fera à l'aide de prédalles appuyées sur les murs du canal. Aucun étau ne sera posé sur le radier du canal, préservant ainsi la capacité hydraulique lors de la mise en œuvre. La pose d'étais verticaux sur le muret entre le canal des eaux usées (figure ci-dessous à gauche) et le canal des eaux pluviales (figure ci-dessous à droite) assurera une uniformité des conditions d'appui le long du tronçon, ce qui permettra d'adopter un seul type de prédalles pour la phase de réalisation. Sur les prédalles, une dalle en béton sera coulée avec une épaisseur variable pour permettre l'évacuation des eaux de chaussée (pente transversale). Les travaux de construction seront suivis par la pose d'une étanchéité et de deux couches de revêtement bitumineux sur la dalle, d'une épaisseur totale de 9 cm.

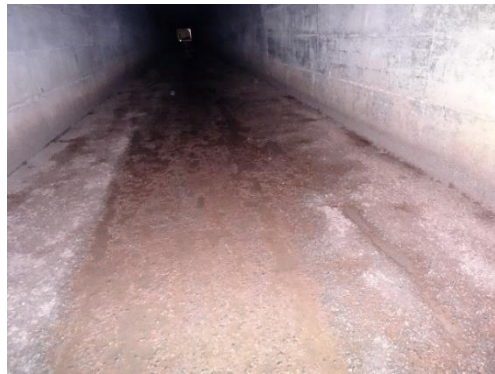
(a)

La dernière inspection a montré une usure de surface sur une partie importante du radier

(Figure 2a – aire totale $\approx 680 \text{ m}^2$). De plus, la zone du radier à proximité de l'exutoire ($\approx 15 \text{ m}^2$) est marquée par une forte érosion avec des éclats de béton ainsi que des armatures apparentes et fortement corrodées (Figure 2b). Pour ce qui concerne la dalle de couverture du canal, des multiples fissures longitudinales et transversales ont été constatées (longueur totale $\approx 340 \text{ m}$). Les murs du canal sont caractérisés par des nids de gravier sur une surface approximative de 180 m^2 ainsi que par des zones localisées avec des taches de rouille et armature corrodée (Figure 2d – aire totale $\approx 30 \text{ m}^2$). Par ailleurs, au niveau des joints de dilatation/reprise, on note une détérioration importante du béton accompagnée par la présence de zones humides (Figure 2e - longueur totale $\approx 40 \text{ m}$).

- Radier : réparation du béton en surface sur 680 m², avec reprofilage du béton pour restituer la pente transversale (cf. Figure 4), réparation en profondeur sur 15 m² avec remplacement des armatures corrodées (tronçon à proximité de l'exutoire) ;
- Murs : réparation en surface des nids de gravier (≈ 180 m²), réparation en profondeur des zones avec taches et traces des rouille et armatures corrodées sur 30 m² (cf. Figure 5a) ;
- Dalle : injection de multiples fissures longitudinales et transversales sur 340 m (cf. Figure 5b) ;
- Joints de dilatation / reprise : réparation en surface (≈ 40 m) et en profondeur (≈ 40 m) des zones avec une forte détérioration du béton (cf. Figure 5b).

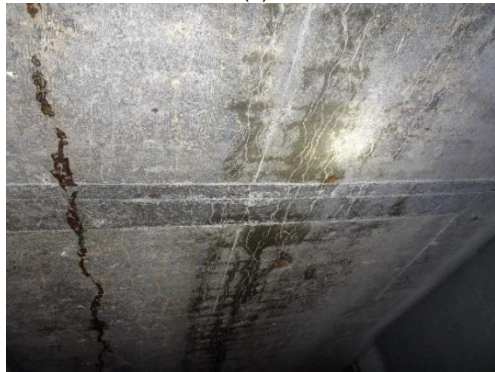
Figure 2 : Canal aval – dégâts constatés lors de la dernière inspection : (a) usure de surface du radier, (b) forte érosion du radier vers l'exutoire (armatures apparentes), (c) diverses fissures au niveau de la dalle, (d) zones localisées au niveau des murs avec des taches de rouille et (e) fissures et zones humides au niveau des joints de dilatation.

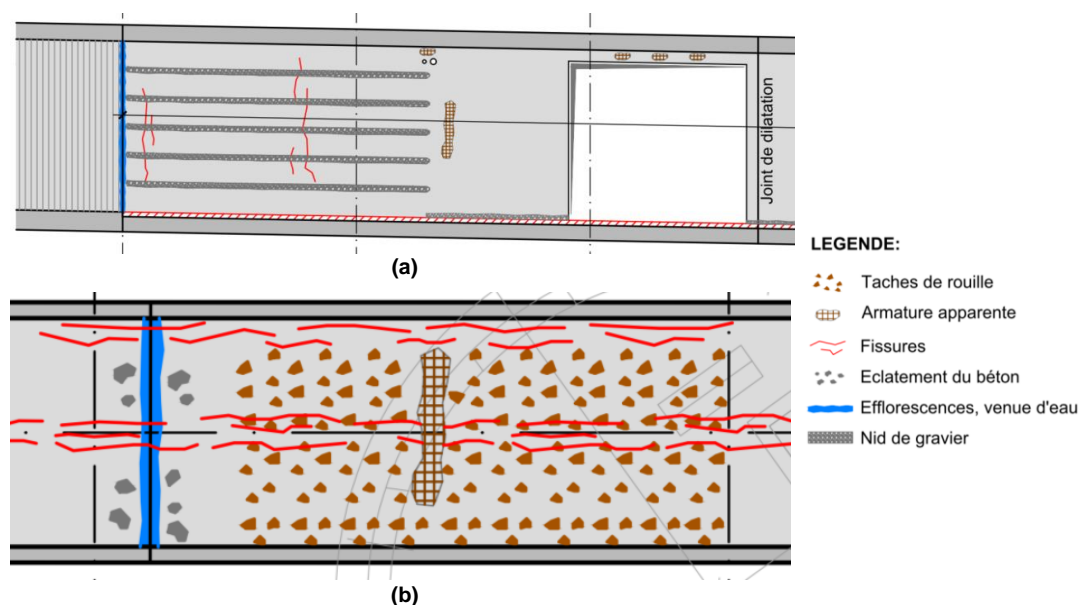
Figure 5 : Dégâts typiques du canal aval à réfectionner en surface et en profondeur : (a) murs et (b) dalle de couverture.
