**Collège de la Promenade
Manège 9**

2300 La Chaux-de-Fonds

Ville de La Chaux-de-Fonds

1. Introduction - Présentation du bâtiment

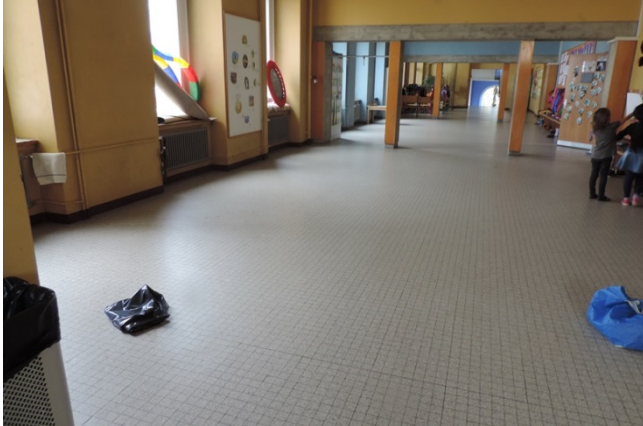
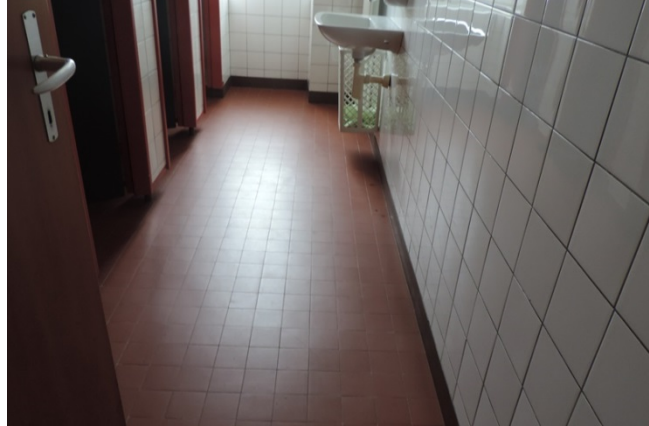
Dans les colles de carrelages

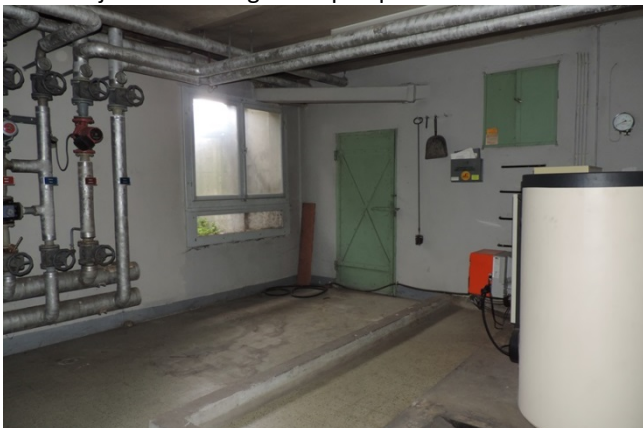
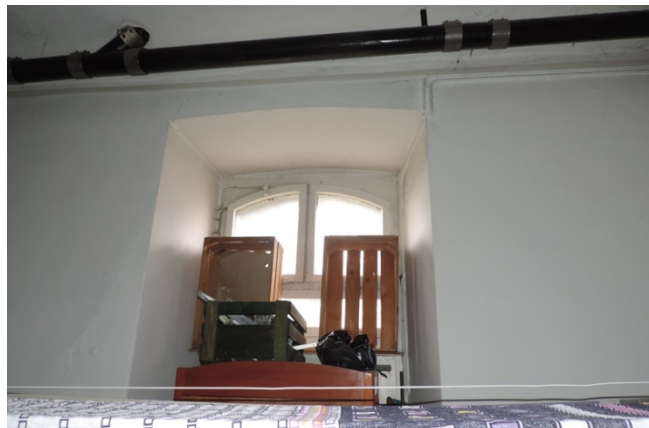
Dans les joints de vitrages de quelques fenêtres de cave

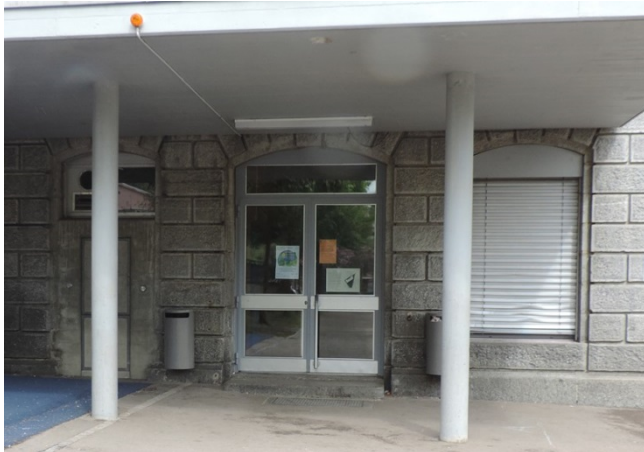
Une marche - Entrée Sud

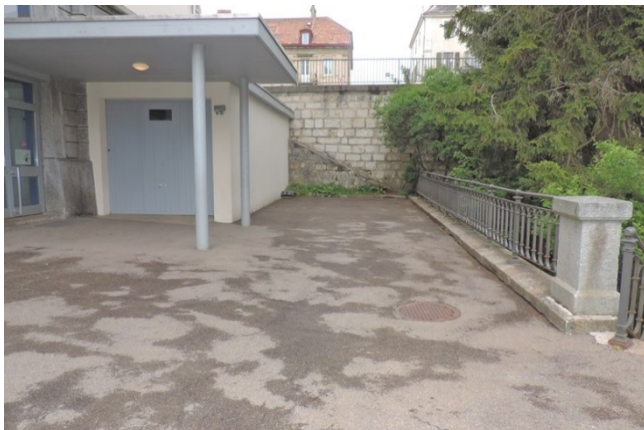
Une marche - Entrée Est

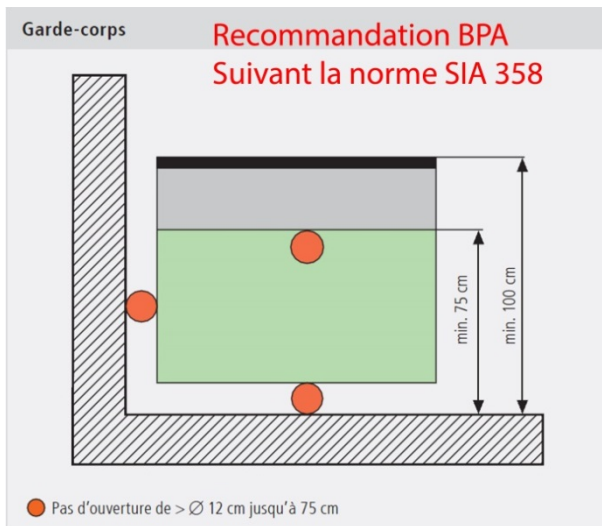
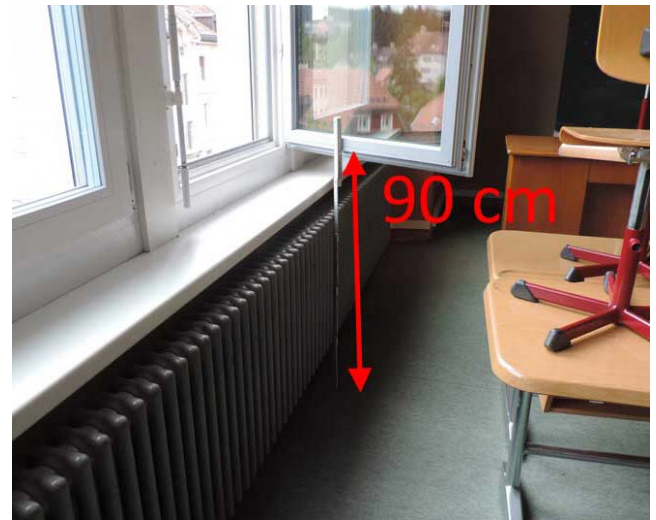
a. Hauteur des contrecœurs des fenêtres des classes.

Les contrecœurs de toutes les fenêtres ont une hauteur de 90 cm au-dessous de la norme SIA358.

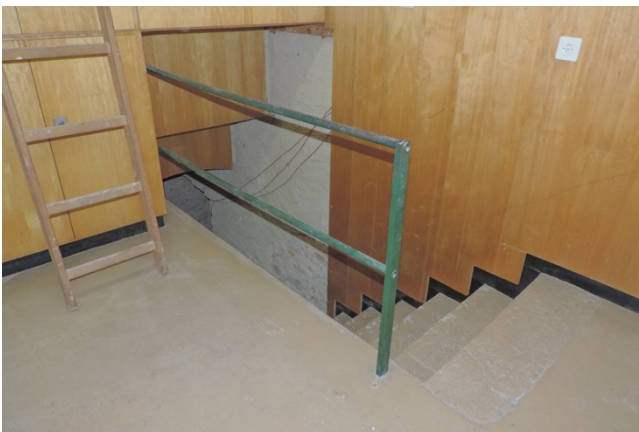
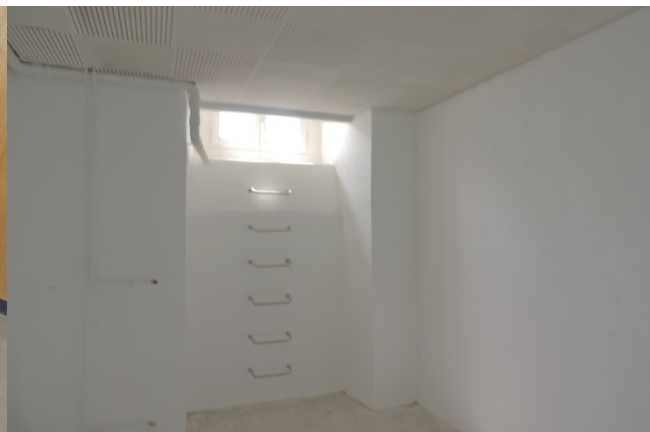
d. Accès et évacuation de la petite salle située au 2^e sous-sol, Côté Ouest.

La balustrade de l'escalier d'accès n'est pas conforme

Il n'y a pas de chemin de fuite indiqué, le passage, en saut de loup, est compliqué à ouvrir en cas de danger.

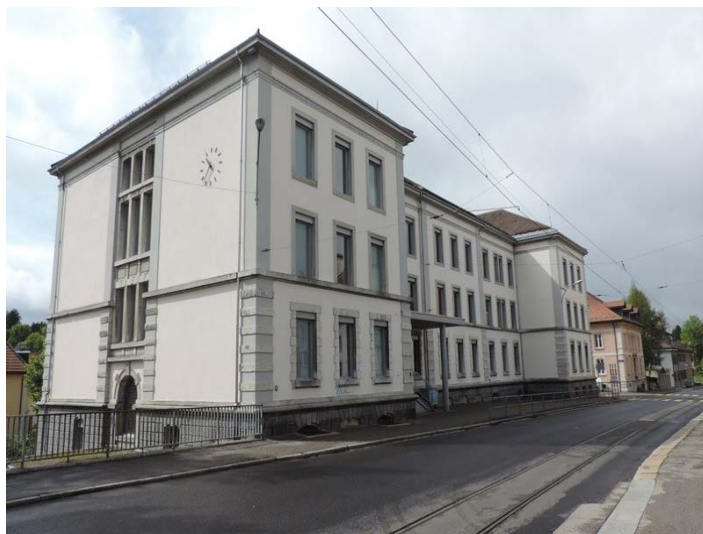
La structure du bâtiment comprenait à l'origine des planchers en bois avec des murs en moellon de 60 cm. Les façades sont crépies avec un soubassement en pierre. Les fenêtres élargies en 1970 ont été remplacées en 2008 par des doubles vitrages et des stores à lamelles extérieurs.

Remplacement des portes extérieures.
Remplacement des fenêtres des caves

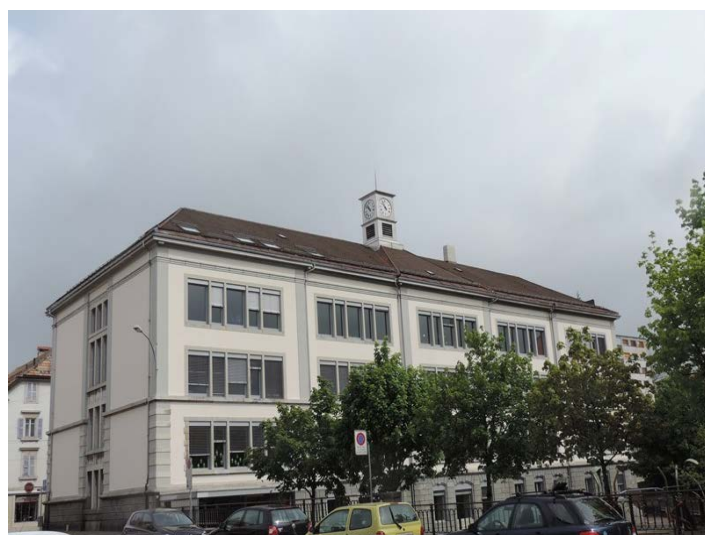
La couverture de toit à pans a été posée en 1070 sur la charpente en bois reconsolidée. Elle est en tuiles de terre cuite. Le clocheton d'origine a été rénové avec ses quatre cadrans et ses deux cloches. En 2008, une isolation de toiture de 8 cm a été posée entre les chevrons.

Réfection de la ferblanterie.
Renforcement de l'isolation de toit.

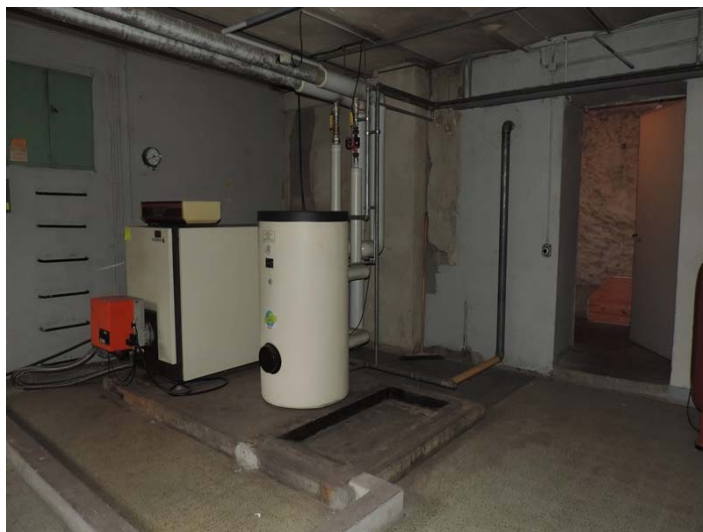
Aujourd'hui, la chaudière fonctionne au gaz pour alimenter le réseau de radiateur et le ballon ECS. Ces installations datent de 1993. La ventilation est naturelle par ouverture des fenêtres.

Remplacement de la chaudière par une chaudière plus performante à prévoir.

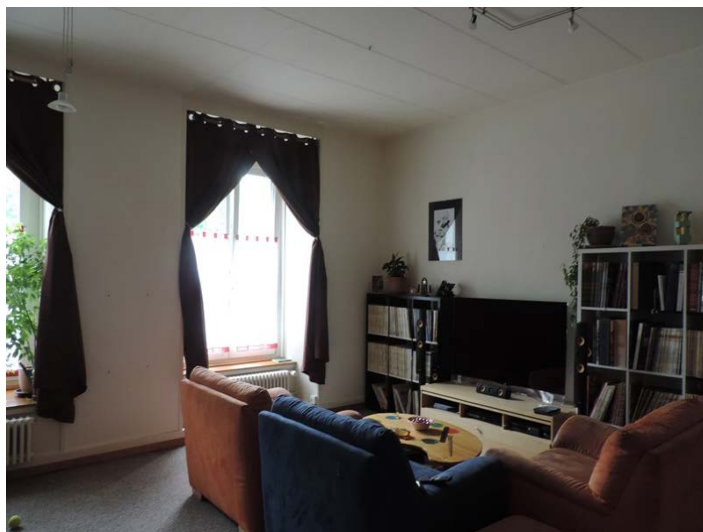
L'entretien du logement situé au sous-sol côté Sud-Est est effectué par le locataire. La cuisine aménagée et des sanitaires datent des années 80 avec une ventilation naturelle par ouverture des fenêtres. Le taux d'humidité y est particulièrement important selon le locataire.

Rafraîchissement des peintures. Remplacement des moquettes.

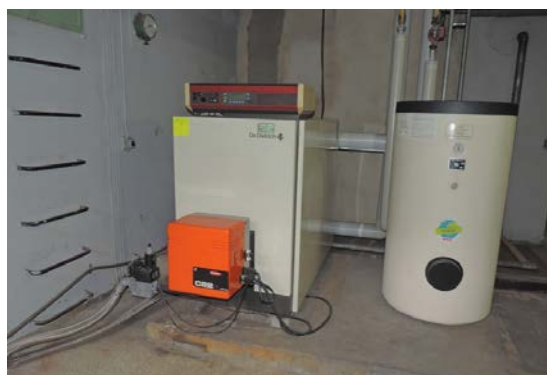
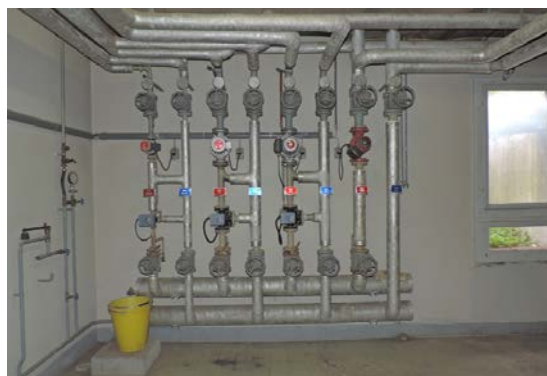
Chaudière en bon état. Dimensionnement acceptable. Brûleur, distribution et pompe de circulation à réviser. Défauts partiels de l'isolation thermique.

Remplacer ou réparer les parties corrodées ou non étanches. Révision et réglage du brûleur. Isolation.

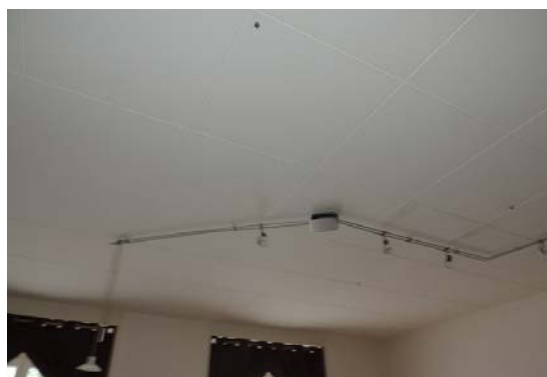
Surfaces sales. Support en bon état. Microfissures partielles.

Reprise des fissures et peinture des surfaces.
