VILLE DE LA CHAUX-DE-FONDS

RAPPORT DU CONSEIL COMMUNAL

Relatif à une demande de crédit urgent de CHF 180'000.- TTC pour
la réparation d'un tronçon de collecteur situé au Sud
de l'immeuble rue du Collège 30a

(du 8 février 2006)

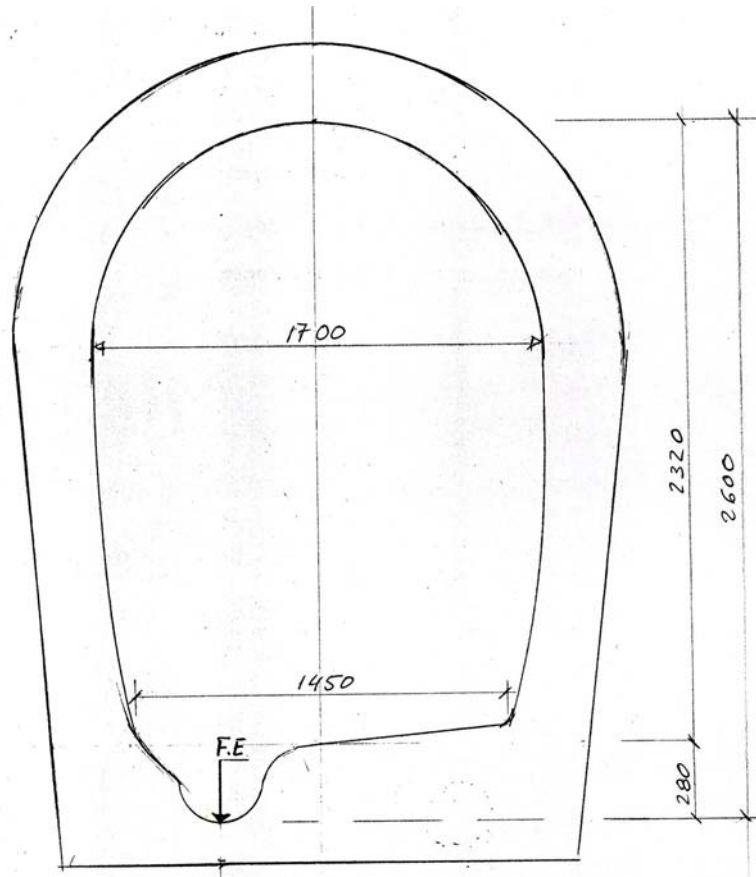
Profil existant

Début janvier 2006, lors de sa visite de contrôle, l'équipe d'entretien des canaux a constaté un important éclatement du béton au piedroit Sud du collecteur ovoïde de la rue du Collège, sous le raccordement à l'égout de l'immeuble Ronde 37-39, au Sud de l'immeuble sis rue du Collège 30a.

Lors du travail préparatoire de la réparation envisagée, de grandes plaques de béton se sont détachées sur une hauteur de 1 m environ, à partir du niveau de la banquette et sur une longueur de 2,50 m environ. Le béton, de très mauvaise qualité, s'effrite dès qu'on le touche.

Une fissure longitudinale de 1 mm d'ouverture a été constatée du côté Nord du canal entre le piédroit et le début de la voûte. Cette fissure (nouvelle) s'étend sur une longueur de 8 m environ.

La section est ovoïde. Le gabarit intérieur est de 2600/1800 mm. La rigole est excentrée du côté Nord. Les parois d'environ 30 cm d'épaisseur sont en béton damé non armé, à faible dosage en ciment et constitué de granulats calcaire de qualité et de dimensions diverses qui rendent le béton particulièrement poreux.
