STEP BASSIN D'EAUX PLUVIALES

MISE EN CONFORMITE STATIQUE DE LA DALLE DE COUVERTURE

Neuchâtel, le 04 mars 2022

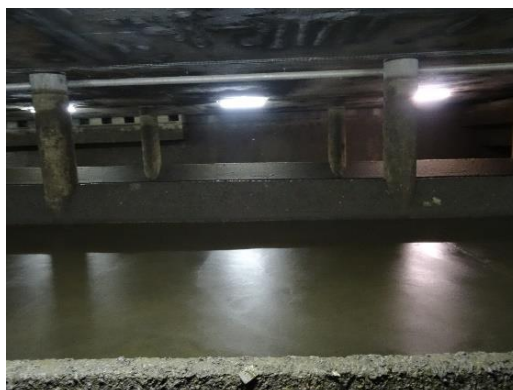
Figure 2 : Vue générale du BEP.

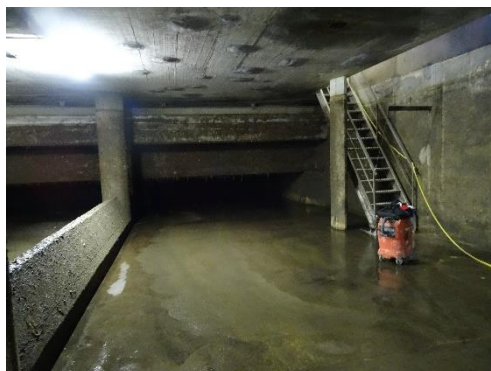
Des travaux d'assainissement de l'intrados de la dalle ont eu lieu en 2016/2017. Ils ont consisté à dégager complètement les fers d'armatures sur une grande partie de la surface pour les traiter contre la corrosion et à reprofiler certaines zones localisées avec des surépaisseurs de mortier (*Figure 2* et *Figure 3*). Les dernières inspections ont montré que ces travaux d'assainissement ont apporté une amélioration significative de l'état de la dalle en intrados.

Figure 3 : Travaux d'assainissement réalisés en 2016/2017 sur la partie inférieure de la dalle de couverture.

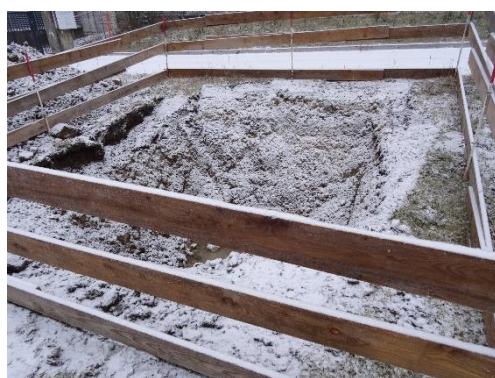
L'évaluation statique de l'ouvrage a montré plusieurs non-conformités à la flexion à mi-travée, résultats en accord avec une précédente évaluation effectuée en 2000 (Andres Stamm Ingénieurs civils SA). Ces non-conformités sont principalement dues à la présence d'un remblai d'une hauteur relativement importante (1.5 m – 2.2 m). La hauteur du remblai a été confirmée par des sondages (*Figure 4a*).

Figure 4 : Sondages effectués au niveau du remblai posé sur la dalle de couverture : (a) appréciation de la hauteur du remblai et (b) constatation de manque d'étanchéité en extrados.

- Excavation du remblai excédentaire situé au-dessus de la dalle du BEP (env. 900 m³), sur les zones hors de l'emprise routière pour atteindre une couverture de minimum 50 cm, montrée en jaune dans la *Figure 6* ;
- Remplacement de l'ensemble du remblai sous la route existante par un remblai allégé (de type Misapor ou équivalent).

Ces mesures permettront de rendre la dalle du BEP statiquement conforme en réduisant significativement le poids du sol situé au-dessus de celle-ci. En plus, le choix d'un remblai allégé permet de conserver le niveau de la route d'accès à la STEP. Le concept prévu est illustré par une vue en plan schématique (*Figure 6*) et par une coupe type (*Figure 7*). Afin d'éviter une stagnation temporaire d'eau dans la zone déblayée, le projet prévoit un drainage en pied de talus ainsi que deux conduites d'évacuation vers la nouvelle prise d'eau du projet TED.

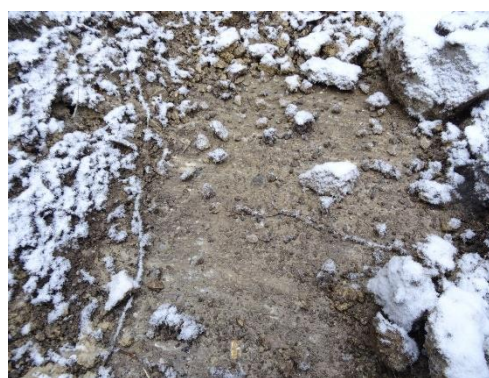
(b)

Les sondages effectués ont montré que l'extrados de la dalle de couverture est plutôt en bon état. Par contre, il est constaté qu'il n'existe pas d'étanchéité (*Figure 4b*).

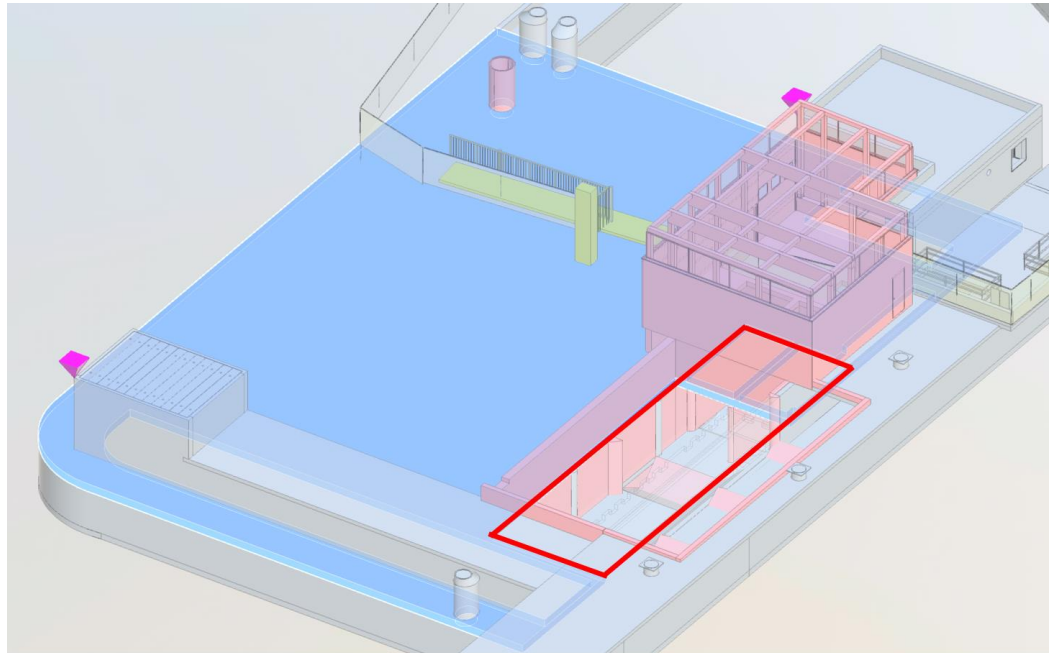
De plus, dans le cadre des travaux liés au projet connexe de traitement des eaux déversées (TED) il est prévu de démolir la plus grande partie de la dalle de couverture du BEP qui se trouve dans la partie sud (à proximité du canal). Une nouvelle prise d'eau est également nécessaire (Figure 5). Ces modifications géométriques dans le BEP entraînent une péjoration du fonctionnement statique du reste de la structure. Ceci impose l'élaboration d'un concept de mise en conformité statique de la dalle.

Figure 5 : Ouverture de la dalle de couverture du BEP (en contour rouge) pour la nouvelle prise d'eau et le nouveau local dégrilleurs du projet connexe TED (extrait de la maquette BIM).

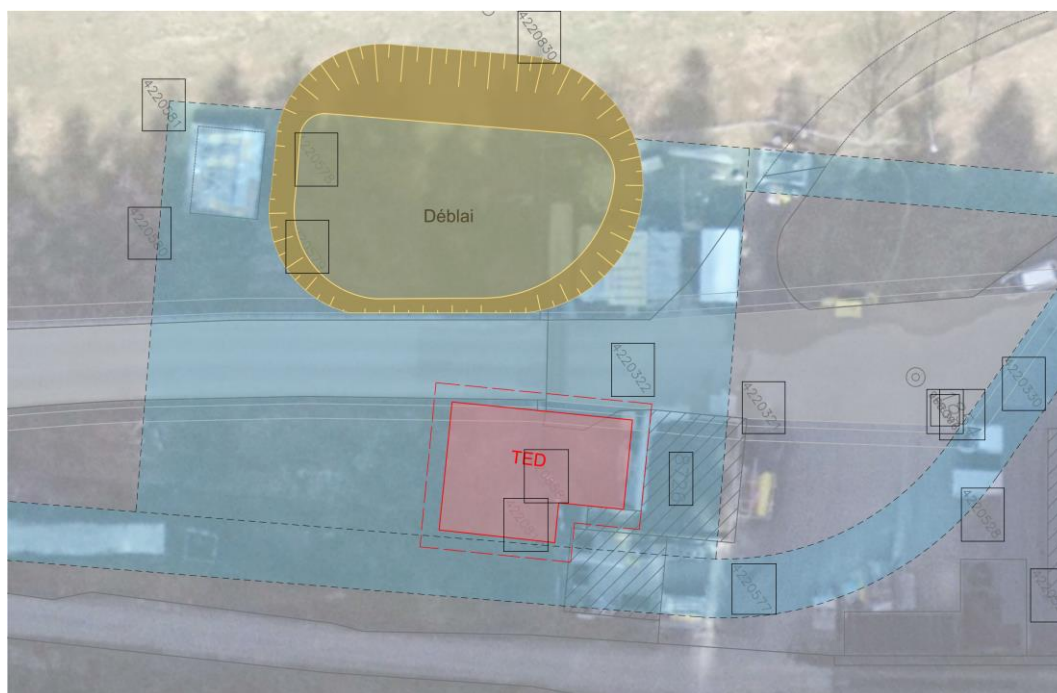
Figure 6 : Vue en plan du projet de mise en conformité de la dalle de couverture du BEP (projet connexe de TED en rouge).

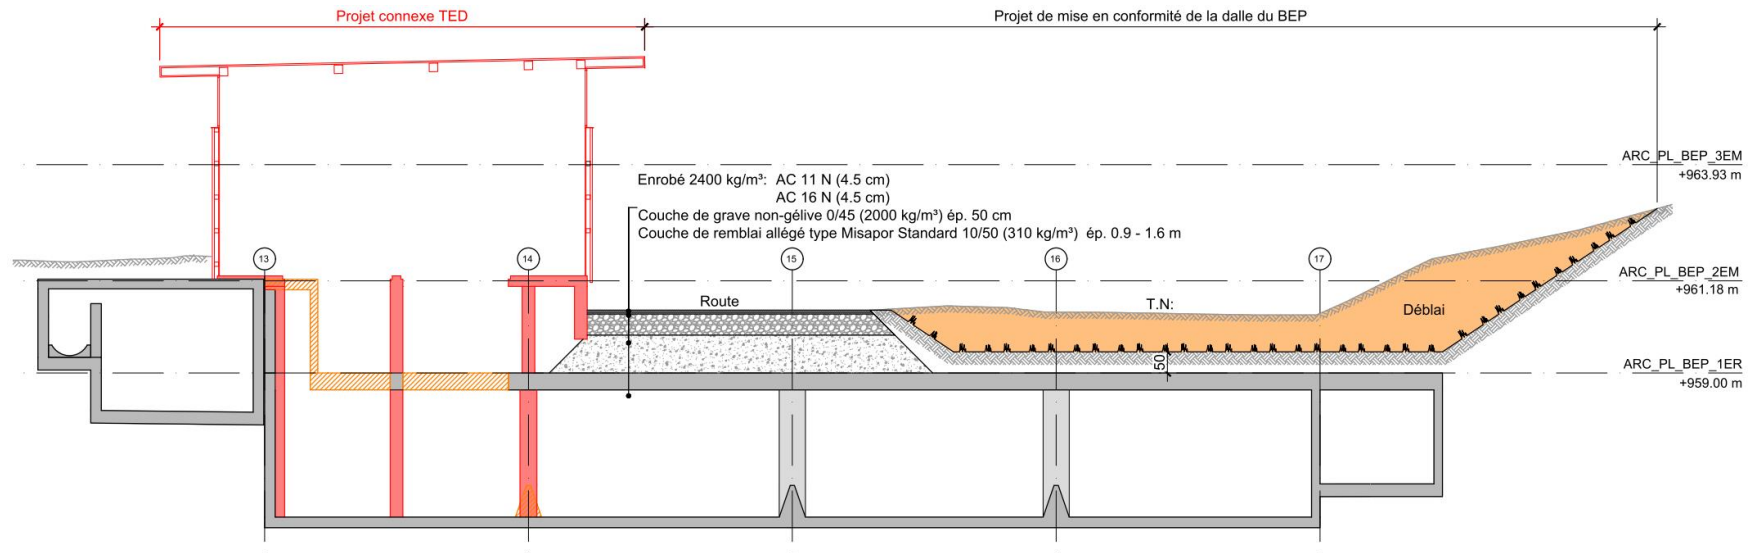
Figure 7 : Concept de mise en conformité de la dalle de couverture du BEP et interfaces avec projet connexe TED.
