## STEP de La Chaux-de-Fonds

### Analyse de risques de la distribution électrique

**Objet : Analyse de risques de la distribution électrique**

**Mandataire : PELCO – M. Jean-Christophe Pfefferlé**

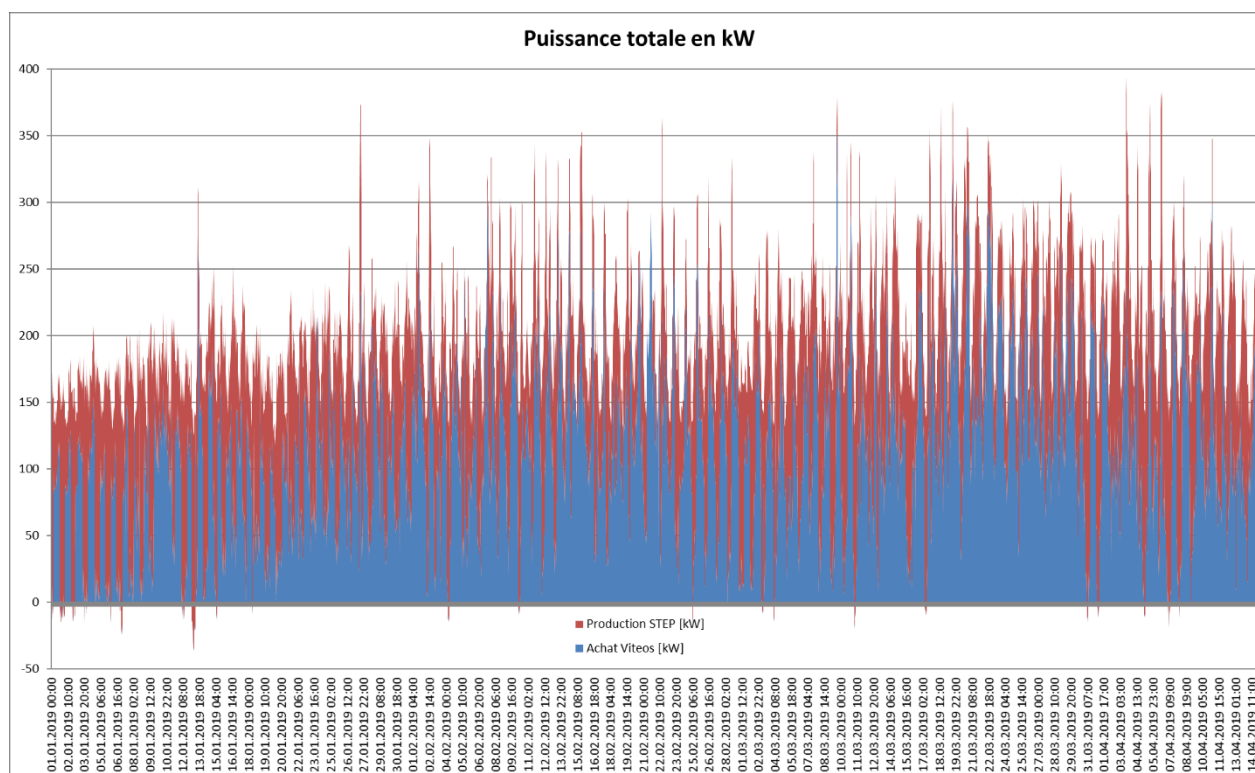
Ce profil permet de visualiser des pointes de puissance active de presque **400 kW** (393 kW le 03.04.19 à 16h00). Les puissances max sont le cumul de la puissance soutirée au réseau Viteos et de la production interne.

Le distributeur Viteos demande de compenser l'énergie réactive jusqu'à un cos phi moyen de **0.95**. Lorsque la STEP est compensée, la puissance apparente serait de max **414 kVA**. Ce qui signifie qu'avec la charge actuelle, les transformateurs ne sont plus redondants, mais très ponctuellement (**moins de 0.2% du temps**).

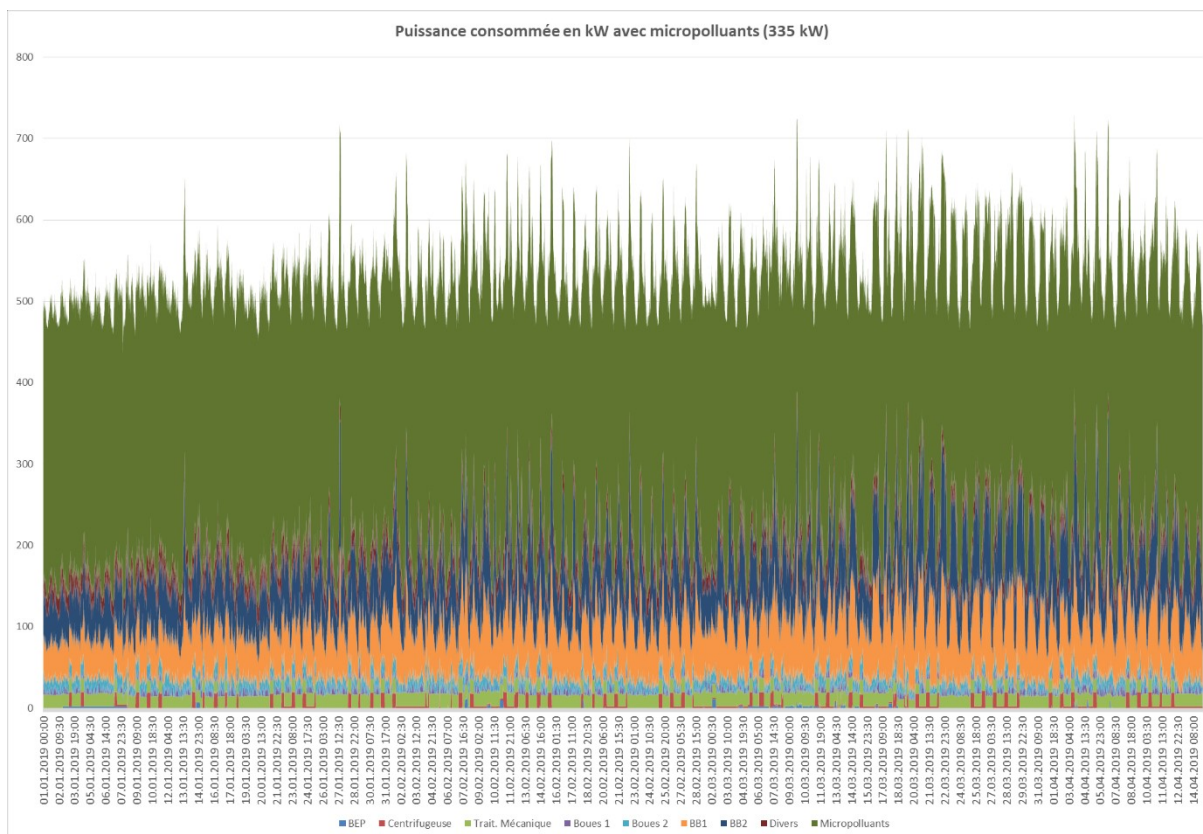
Nous avons rajouté à ce profil de charge la **puissance simultanée prévue de 335 kW** (selon informations de Piller du 04.06.2020) pour les **micropolluants**. N'ayant pas pu obtenir de profils de charge du fonctionnement des équipements des micropolluants, nous avons considéré la puissance simultanée, comme une charge supplémentaire continue.

Un transformateur de 400 kVA, à cos phi de 0.95 représente une puissance active disponible de **380 kW**. On peut remarquer sur le profil ci-dessus que ce seuil est franchi en permanence.

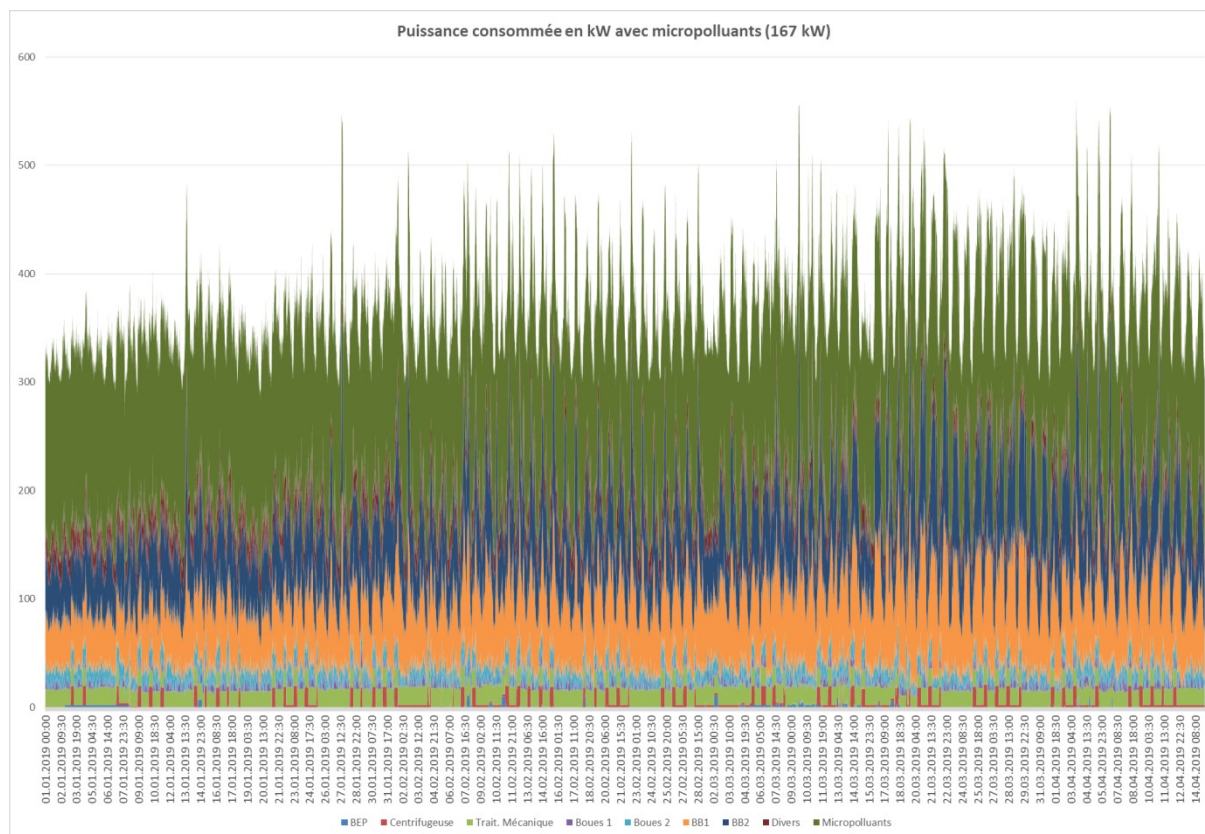
Afin d'avoir un profil de charge plus réaliste, qui ne tiendrait pas compte des pointes de puissance ponctuelles, nous avons rajouté en ruban **la moitié de la puissance max instantanée**, à savoir, **167 kW**.

Le profil de charge corrigé ci-dessus, se rapproche certainement plus du profil futur. Plus précisément, pendant **26% du temps** les 2 transformateurs sont nécessaires et pendant **74% du temps** un seul transformateur suffirait. La redondance des transformateurs est donc assurée **le 74% du temps**.

Le remplaçant des transformateurs de 400 kVA par d'autres de **630 kVA**, assurerait une redondance à 100% de la puissance d'introduction du réseau Viteos. Si ces transformateurs ne sont pas remplacés, le risque à prendre n'est **cependant pas très élevé**, car d'une part, une défaillance des transformateurs est rare et d'autre part, ils seront surveillés grâce à la mise en place du système proposé dans les mesures correctives. Il faudra, par contre prendre certaines mesures, comme planifier les révisions des équipements MT/BT durant le 1/4 du temps pendant lequel un seul transformateur suffit.
