Bericht über die Inspektion vom 04.04. 2007  
Nr. 55/07/045

Anlagen: **Kantonsspital Glarus  
GOPS**

Kantonsspital Glarus , Burgstrasse, 8750 Glarus, Inspektion GOPS  
Inspektionsdatum 04.04.2007

## Inspektionsbericht Elektroanlagen

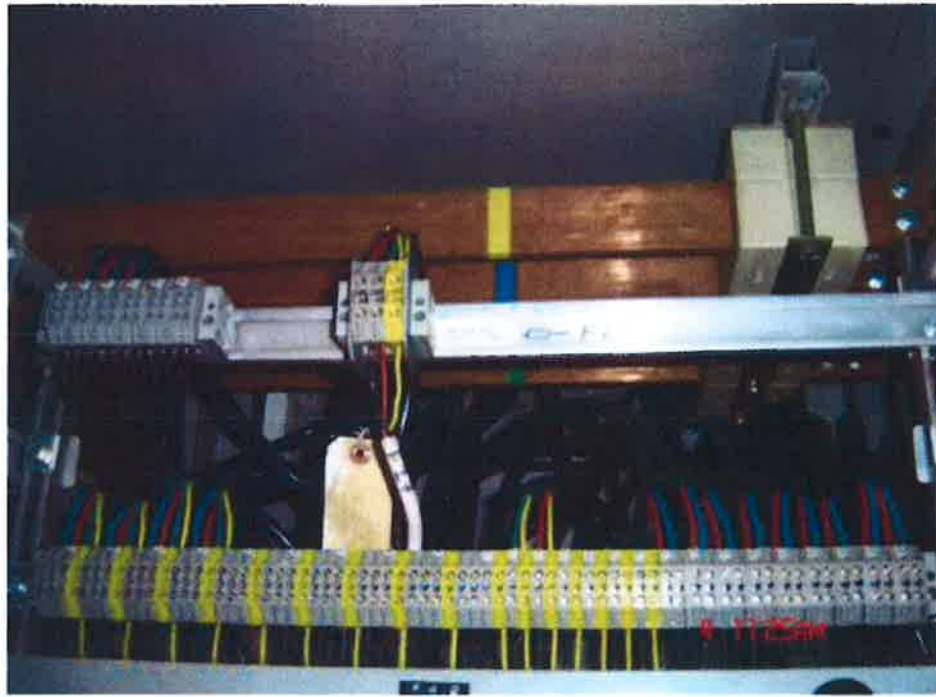
Die Verteilung ist älterer Bauart, die Einführungen der Verbraucherleitungen sind von hinten unter der Hauptsammelschiene durchgeführt.  
 Diese Anordnung ist gefährlich, da bei Aenderungen an einer Verbraucherleitung im Bereich der Sammelschiene gearbeitet werden muss.  
 Arbeiten im Bereich der Sammelschiene dürfen nur mit einer Gesamtausschaltung oder entsprechenden Schutzvorkehrungen ausgeführt werden.

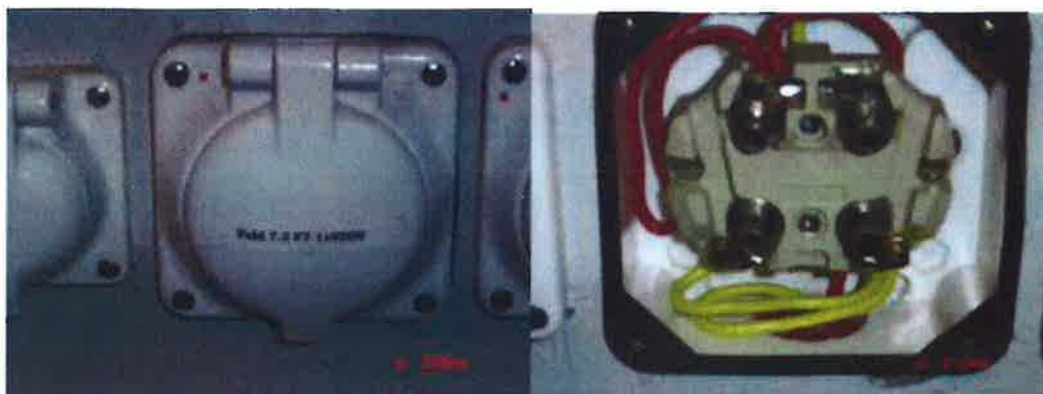
5.16.1 | Bei den Steckdosen T8, 3LN ist nur ein Polleiter und der Schutzleiterkontakt angeschlossen, das bedeutet dass für geerdete Apparate ein PEN-Leiter über Stecker und flexibles Anschlusskabel geführt werden muss.

Im flexiblen Teil einer Installation dürfen keine PEN-Leiter verwendet werden.

- 5.16.2 | Es ist zu prüfen für welche Steckdosenmodelle noch brauchbare Geräte vorhanden sind, vorzugsweise sind Modelle für freizügige Verwendung zu installieren.  
Die Installation ist anzupassen.
