MACHBARKEITSSTUDIE | ARTHERSTRASSE 112, 6317 OBERWIL

Präsentation Bau- und Planungskommission Stadt Zug

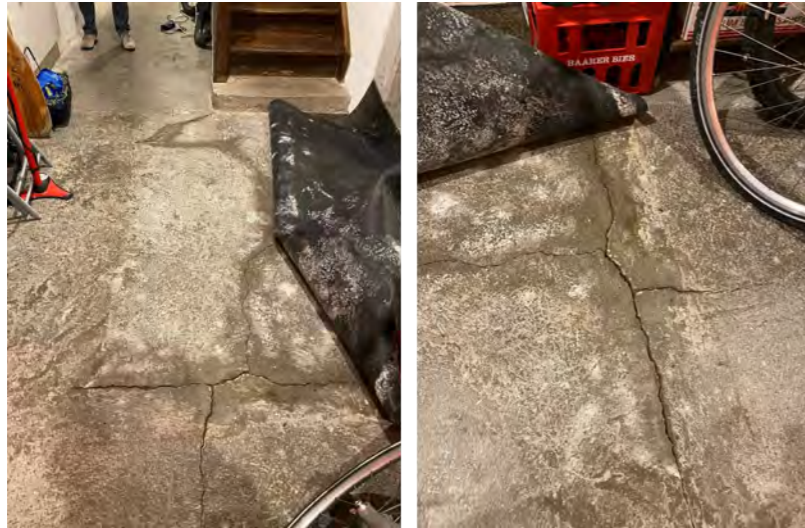
UG RISSE IN DER BODENPLATTE

Setzungsdifferenzen innerhalb des Gebäudes, aufgrund sinkender Seewasserspiegel des Zugersees

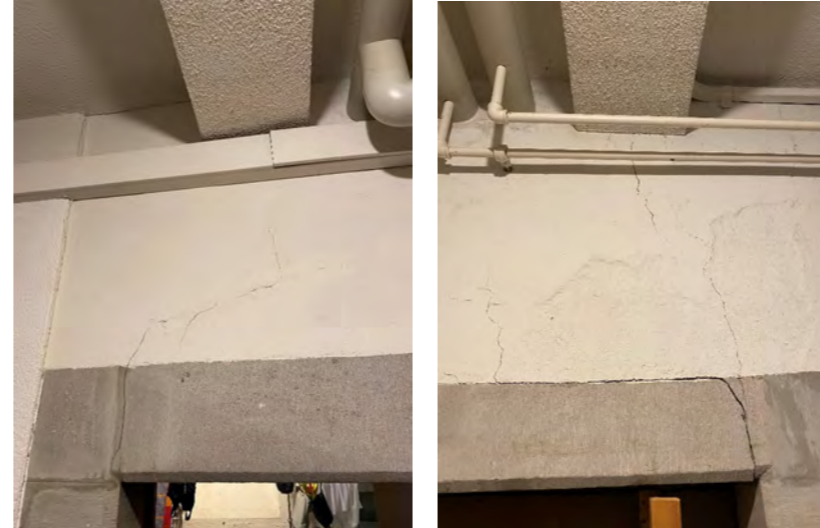
UG RISSE TÜRSTÜRZE (STEINGEWÄNDE)

Seeseitige Sturzbereiche müssen gespriesst, sondiert und adäquate instandgesetzt werden  
> Herabfallen des Sansteingewändes verhindern

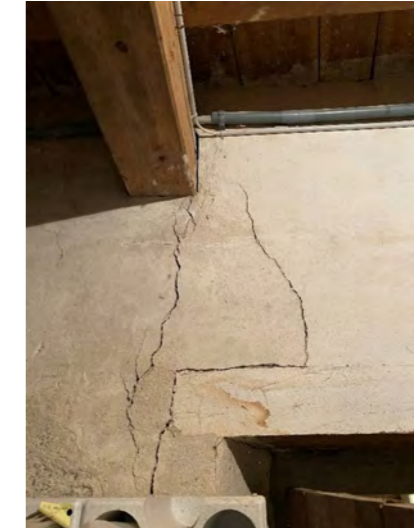
UG DIVERSE RISSBILDUNGEN

Rissbildungen müssen beobachtet werden

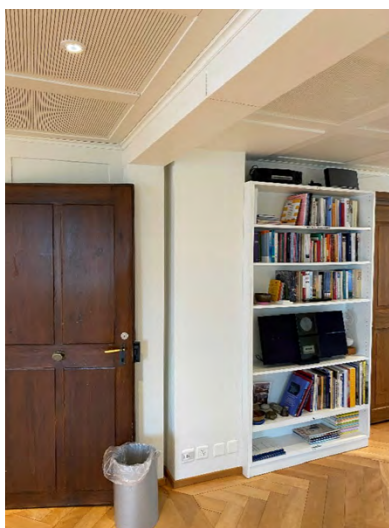
EG RISS IN UNTERZUG

Lastumlagerung zum Gang-Innenwände, aufgrund Wanddurchbruch  
> Rissbildung muss beobachtet werden

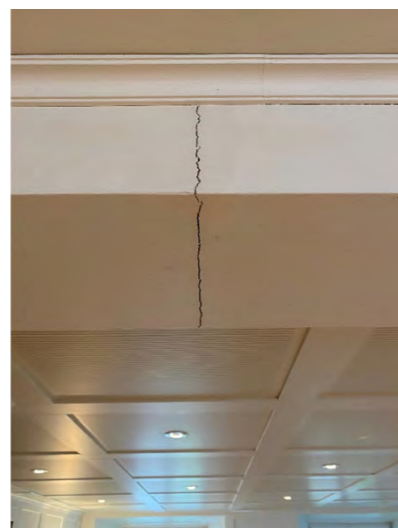
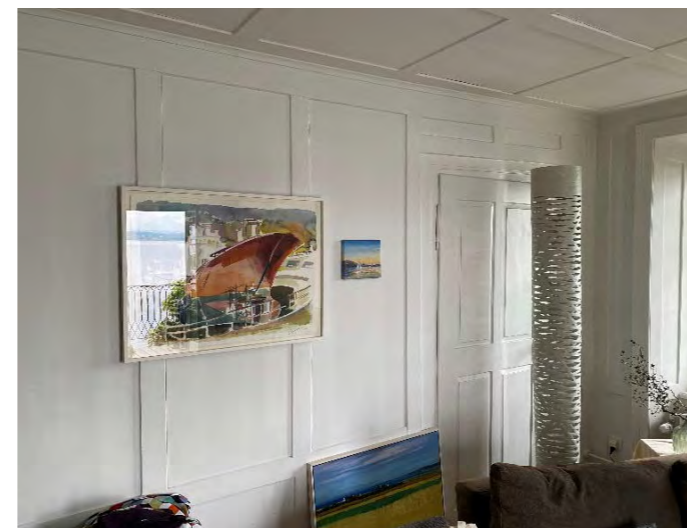
OG VERFORMUNG WAND ÜBER UNTERZUG EG
