Stadt Illnau-Effretikon

OBJEKTSTRATEGIE

MEHRFAMILIENHAUS HAGENACH- STRASSE 24, EFFRETIKON

Stand: 1. November 2025

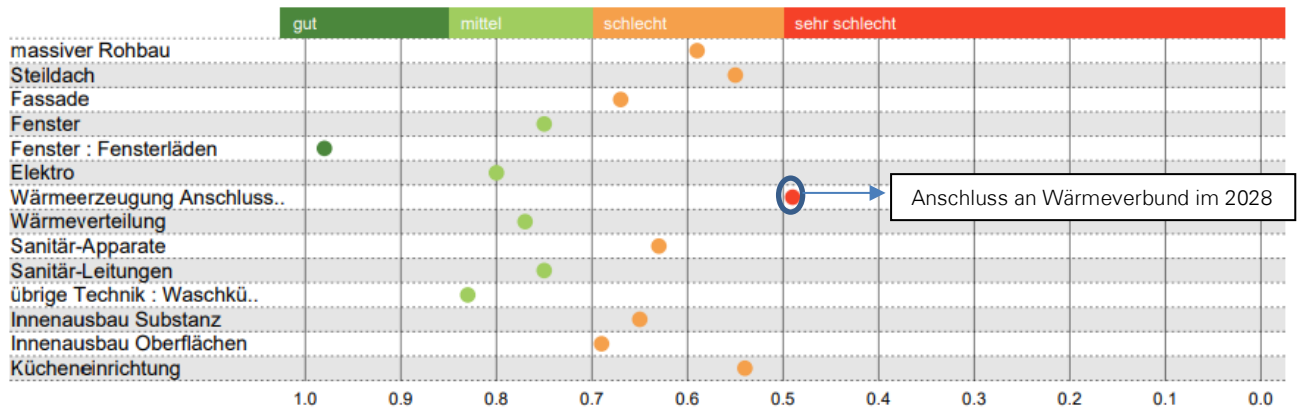
Abbildung 4: Baulicher Zustand gemäss Stratus 2025

Der bauliche Zustand wurde am 25. September 2023 vor Ort erfasst und im Stratus 7.x abgebildet. Die Werte wurden aufgrund der Erkenntnisse aus der Analyse für die Machbarkeitsstudie im Dezember 2024 gegen unten angepasst (Rohbau und Steildach). Das Gebäude ist gemittelt zurzeit in einem schlechten Zustand (0.65).

Die reinen Instandsetzungskosten bis 2030 werden in Stratus mit rund Fr. 468'000.- ausgewiesen. Darin nicht berücksichtigt sind die Kosten für Planung und Projektierung sowie wertvermehrende energetische Optimierungen und Massnahmen zur Hindernisfreiheit. Die Instandhaltungskosten über die nächsten 20 Jahre werden von Stratus mit 976'000.- ausgewiesen, die jährliche Instandhaltung (Annuität) über denselben Zeitraum von 20 Jahren mit Fr. 18'250.-/Jahr.
