MFH HAGENACHERSTRASSE

MACHBARKEITSSTUDIE SANIERUNG MEHRFAMILIENHAUS
HAGENACHERSTRASSE 24 IN EFFRETIKON

Dezember 2024

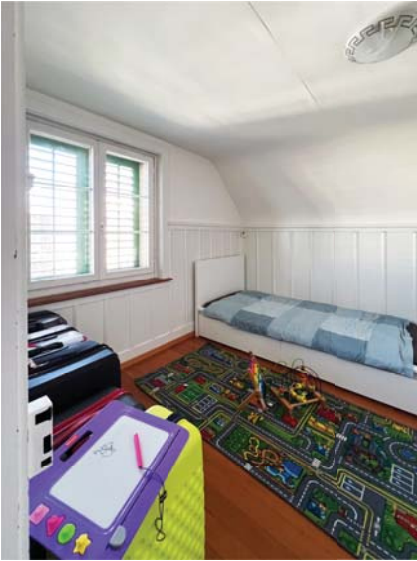
Abb. 2: Schlafzimmer mit bauzeitlichen Füllungstäfer | Abb. 3: Schlafzimmer mit Füllungstäfer und Heizkörper mit Wärmekammer

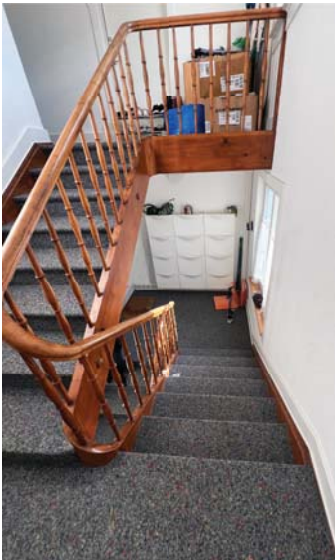
Des Weiteren wurden auch die Absturzsicherungen bemängelt. Die Treppengeländer sind zu wenig hoch und haben zu grosse Öffnungen. Die Fensteröffnungen sind zu tief gelegen, hier wird aber im Umbau eine Toleranz gewährt.

Abb. 4: Treppenhaus mit Holzgeländer | Abb. 5: Wohnungsabschluss mit verglaster Füllungstüre | Abb. 6: Badezimmer mit WC und sichtbarer Falleitung

Treppenhaus	<ul style="list-style-type: none"> • Treppengeländer Handlauf aufdoppeln mit jeweils 3 Pfostenverlängerungen • Treppe zu UG mit Staketengeländer ausstatten • Brandschutzertüchtigungen vertikaler Fluchtweg (feuerfeste Verkleidungen Treppenhauswände, Schliessanlage Hauseingangstüre) • Brandschutzertüchtigungen Kellervorplatz (Abschottungen, Verkleidung EI30 Elektro-Hauptverteilung) • Schliessanlage grundsätzlich erneuern • Aufputzinstallationen können nur teilweise bereinigt werden 	40'000

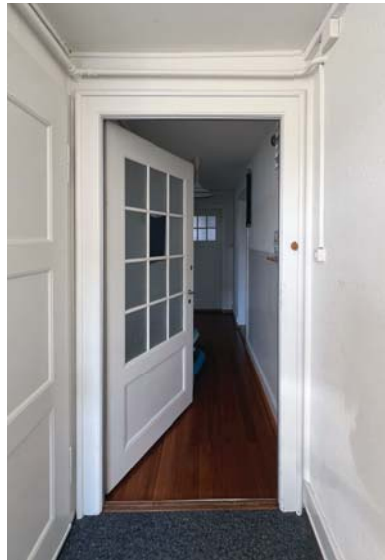
Der innere Schallschutz zwischen den Wohnungen ist heute ungenügend. Die Wohnungstüren sind einfach verglast und schliessen schlecht. Der aktuelle Schalldämmwert (Trittschall und Luftschall) der Holzbalken-Geschossdecken bedarf einer vertieften Überprüfung bevor allfällige Verbesserungs-Massnahmen evaluiert werden. Heute ist es sicher so, dass die grössten Schallübertragungen durch die schlechten Wohnungstüren verursacht werden.

Türen	<ul style="list-style-type: none"> • Anpassungen Wohnungstüren (sofern unter Denkmalschutz möglich) • t.w. Kellertüren EI30 ausbilden • Anpassungen Hauseingangstüre 	30'000

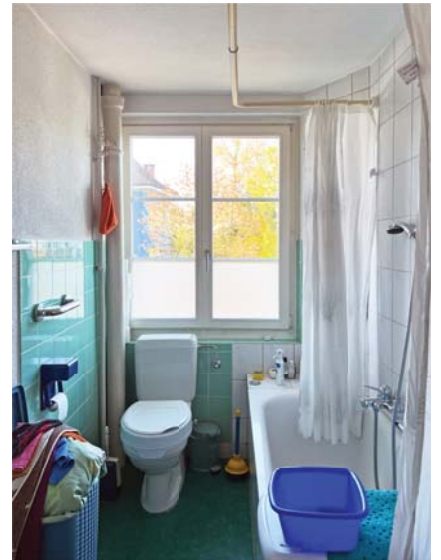
Die Installationen sind mehrheitlich aufputz und sanierungsbedürftig. Bei der Leitungsführung wurden keine Schall- oder Brandschutzmassnahmen getroffen.

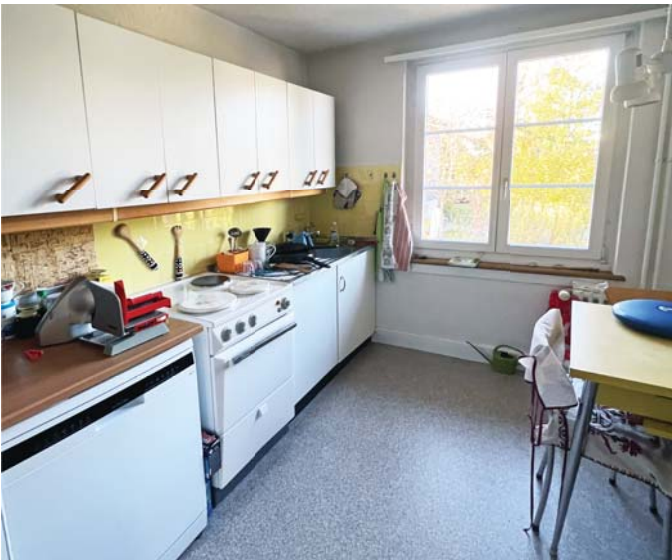
Die Oberflächen wie Boden/Wände/Decken sind intakt, aber weisen starke Gebrauchsspuren auf. Die Nasszellen sind funktionstüchtig, obschon die Apparate und Leitungen veraltet sind. Ebenso die Küchen. Diejenige im Dachgeschoss wurde zwar modernisiert, von den Platzverhältnissen wird allerdings keine der drei Küchen den heutigen Ansprüchen gerecht.

Abb. 7: Küche mit Kochherd und Oberschränken | Abb. 8: Kellerraum mit Abwasserleitung und abgeplatzten Wänden gegen Erdreich

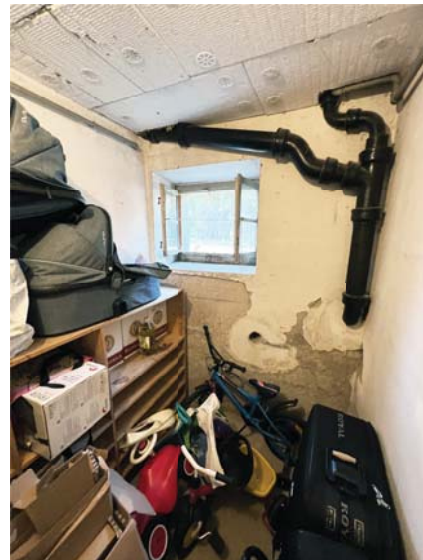
Sämtliche Wände ziehen Feuchtigkeit aus dem Boden. Nebst der hohen Luftfeuchtigkeit sind auch grössere Salzausblühungen und Verfärbungen ersichtlich. Die Raumfeuchte beeinflusst die mögliche Nutzung der Kellerräume, als Archiv oder Kleiderlager sind die Räume wenig geeignet. Die Schäden sind eher optischer Natur und betreffen in erster Linie den Verputz.

Massnahme	Beschrieb	Baukosten in CHF
Kellerwände / -boden	<ul style="list-style-type: none"> • Boden stellenweise herausspitzen und neu überziehen • Salzausblühungen entfernen und Wände spezialbehandeln (aus Kosten-Nutz-Gründen Verzicht auf Injektionsverfahren) 	30'000
Umgebung	<ul style="list-style-type: none"> • Instandstellungsarbeiten nach Demontage Fassadengerüst • Beläge erneuern und Zugänge ebnen • Budget für einfach Bepflanzung • Einfriedung Instandstellen 	35'000
Ausstattungen	<ul style="list-style-type: none"> • Enthärtungsanlage installieren • Diverse Ausstattungen 	15'000
Baukosten gesamter Massnahmenkatalog		1'400'000
