## **Vorlage Stadtparlament**

Datum 27. April 2017  
Beschluss Nr. 417  
Aktenplan 541.30.15 Kehrichtheizkraftwerk: Bauliches

### **KHK-Logistik; Konzeptänderung infolge Verpuffung vom 12. September 2016; Zusatzkredit**

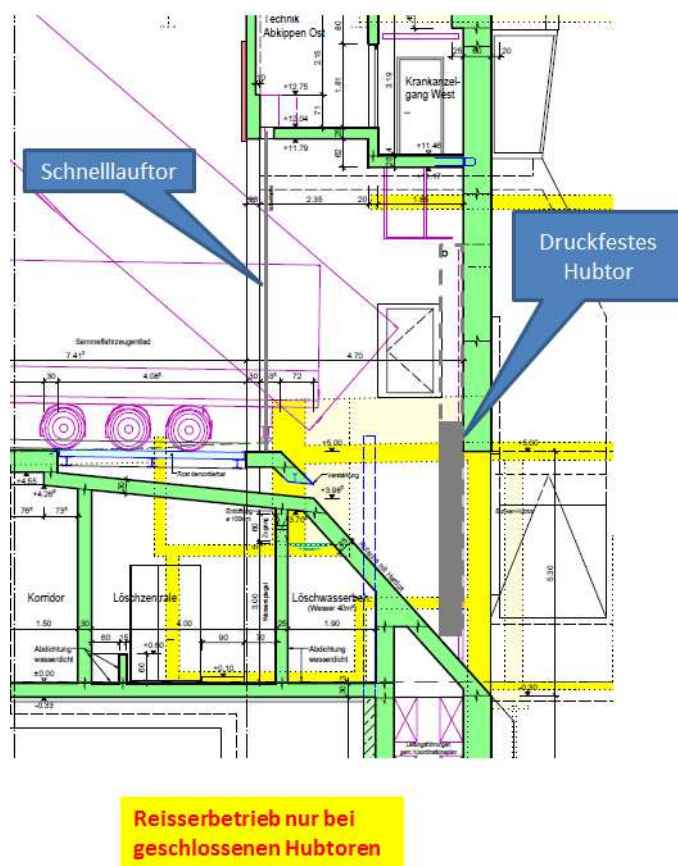
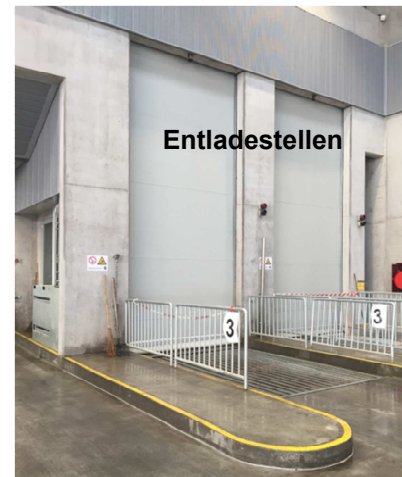
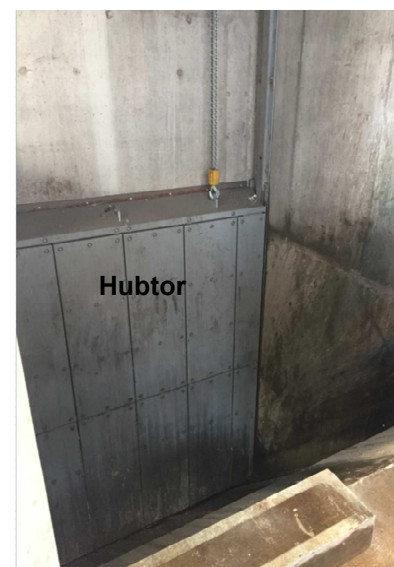
Am 12. September 2016 ereignete sich im Kehrichtheizkraftwerk (KHK) in einer Abfallgrube eine explosionsartige Verpuffung. Ursache war die Anlieferung von für die Verbrennung unzulässigen Abfällen. Die Verpuffung erfolgte im Reisser, welcher dadurch massiv beschädigt wurde. Durch die Druckwelle brach unter anderem ein Sicherheitsfenster des Kommandoraums und beschädigte diverse Anlagen. Fünf Personen erlitten dabei leichte Verletzungen. Diverse Türen und ein Bunkertor wurden durch die Druckwelle aufgesprengt. Kurze Zeit vor der Verpuffung fuhr ein Kundenlastwagen zu einer der Kippstellen. Der Lastwagenchauffeur war mit dem Entladen beschäftigt. Nur wenige Augenblicke, nachdem er wieder in die Führerkabine gestiegen war, ereignete sich die Verpuffung. Eine Stichflamme schoss durch das Bunkertor. Ein weiteres Bunkertor wurde durch die Wucht aufgeschleudert und krachte seitlich in die Führerkabine des LKWs. Da der Chauffeur bereits in der Führerkabine war, wurde er glücklicherweise nicht verletzt.

Vier von sechs Entladestellen sind bereits mit stabilen Hubtoren ausgerüstet. Neu werden alle Abkippstellen mit druckbeständigen Toren ausgestattet. Im Weiteren muss der Zugang zum Grüngutumschlag ebenfalls mit einem entsprechenden Schiebetor gesichert werden. Der Reisserbetrieb ist seit dem Ereignis nur noch bei geschlossenen Toren zugelassen. Mit diesen Massnahmen wird der Kundenbereich wirksam geschützt, und bei einem vergleichbaren Vorfall wird verhindert, dass eine Druckwelle oder gar Stichflammen in den Kundenbereich entweichen können. Die Gesamtkosten für diese Massnahmen belaufen sich auf TCHF 336.
