## Botschaft

Datum 31. Oktober 2023

### **Kreditantrag für Leichtathletikanlage Kleine Allmend für die Sanierung Rundbahn und dazugehörige Infrastruktur**

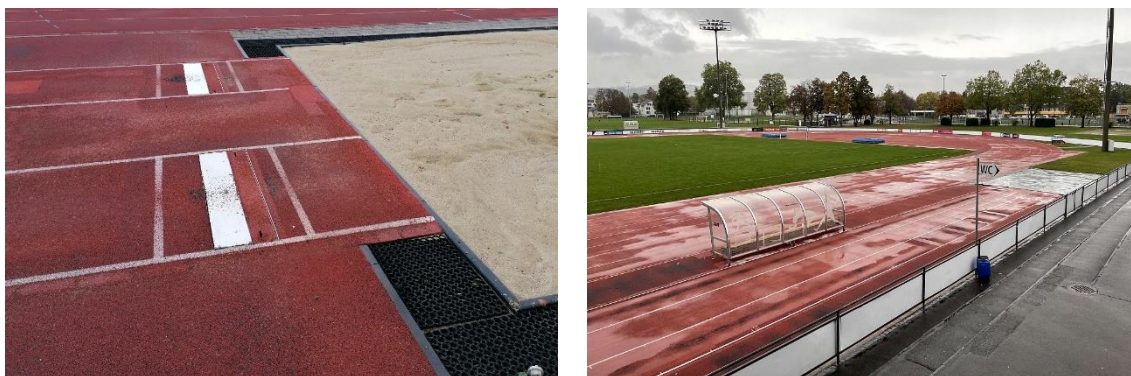
Der heutige rote Kunststoffbelag ist in einem schlechten Zustand und weist diverse Risse und Flickstellen auf. Die Oberfläche ist stark abgelaufen und die Markierung ist verwittert. Zudem ist die Versickerungsfähigkeit des Kunststoffbelages aufgrund der mehrfach durchgeführten Oberflächensanierung (Retopping) und der stetigen Abnutzung nicht mehr gewährleistet, was zu Wasserlachen auf der Rundbahn führt.

Abbildung 2: Bestehender Kunststoffbelag mit Schäden (Flickstellen und Abnutzungen) und Wasserlachen, bhateam ingenieure ag

Bei der Variante 2 werden der bestehende Kunststoffbelag und der Drainsphalt ausgebaut, fachgerecht entsorgt und anstelle des heutigen wasserdurchlässigen Belages ein wasserundurchlässiger Kunststoffbelag eingebaut.

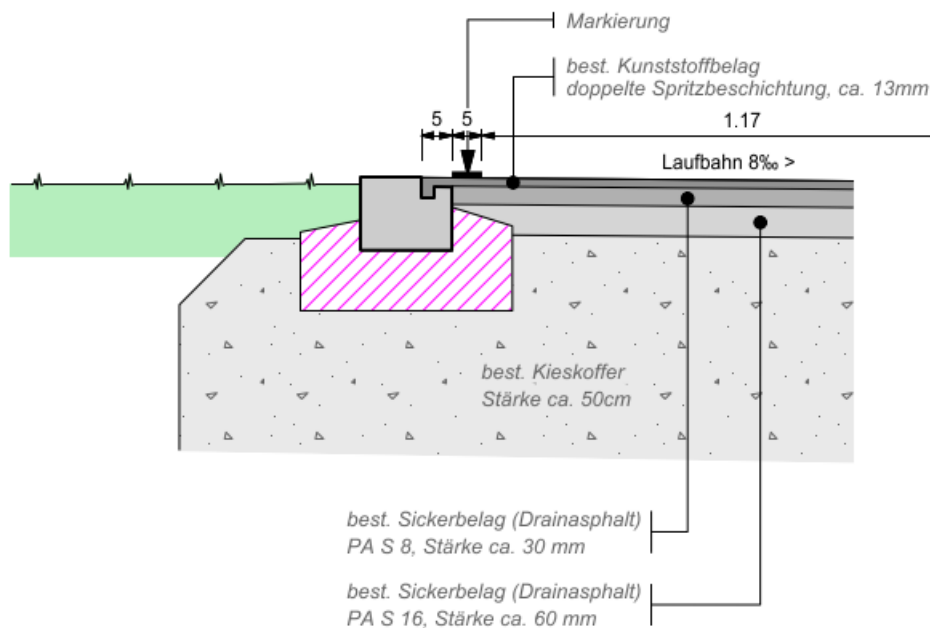
Aufgrund der letzten Untersuchungsergebnisse durch die Consultest AG, Othringen im Juni 2023 (siehe Beilage C) wurde festgestellt, dass neben dem Kunststoffbelag auch der darunterliegende Drainasphalt<sup>7</sup> in einem schlechten Zustand ist. Der Drainasphalt wurde bereits mit der Erstellung der Rundbahn im Jahr 1980 eingebaut und hat seine Lebenserwartung mit 43 Jahren überschritten. Er muss vor dem Einbau eines neuen Kunststoffbelages ersetzt werden. Ansonsten besteht die Gefahr, dass durch die Verhärtung

des Bindemittels zusätzliche Risse im Kunststoffbelag entstehen oder die bestehenden Risse weiter aufgehen.

Abbildung 3: Schnitt von bestehendem Aufbau der Rundbahn, bhateam ingenieure ag

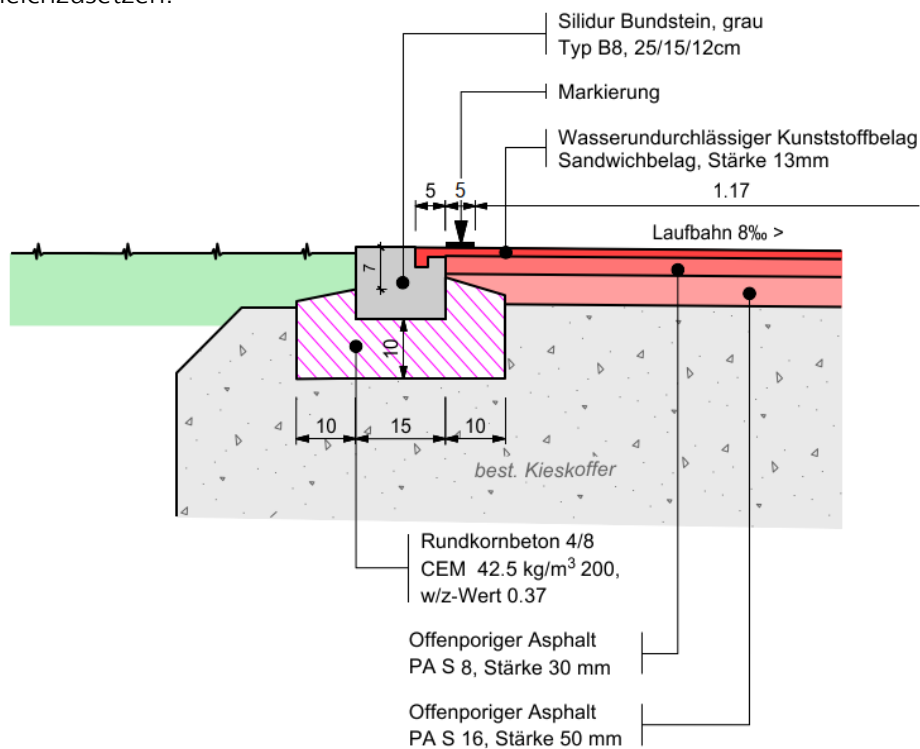
Abbildung 4: Sanierungsvorschlag Rundbahn Kleine Allmend (Variante 2), bhateam ingenieure ag

Die Entwässerung des Kunststoffbelages erfolgt nicht mehr direkt über Sickerleitungen in den Untergrund, sondern kontrolliert über neue Randeinfassungen und vorgelagerte Filterschächte. Eine Erneuerung der Markierung ist auch bei diesem Sanierungsvorschlag erforderlich. Die zukünftige Lebensdauer ist bei dieser Variante einem Neubau von 20 bis 30 Jahren gleichzusetzen.

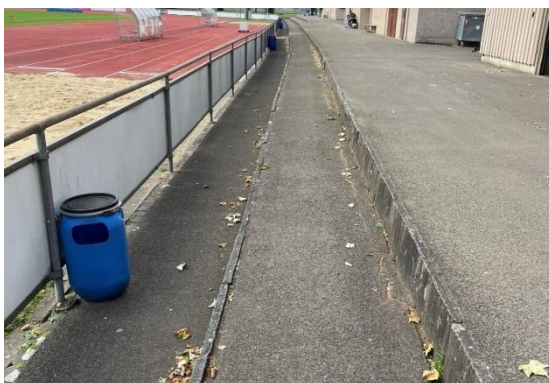
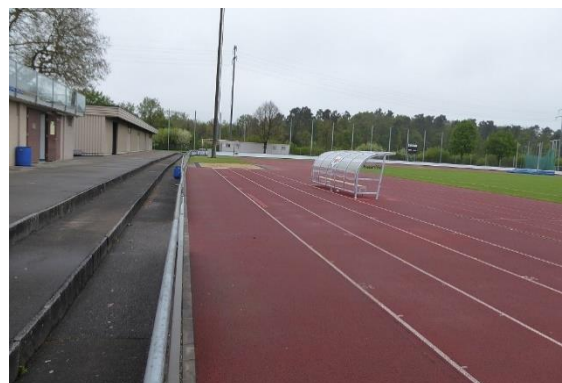
Zwischen der Weitsprunganlage und den Gebäuden (Garderoben, Tribüne und Materialgebäude) weisen die bestehenden Sitzstufen sowie der Belag grössere Unebenheiten und Schäden auf, welche zu Stolperfallen werden können. Mit der Sanierung der Laufbahn wird dieser Bereich ebenfalls angepasst. Dabei werden neue Sitzstufen verwendet und der bituminöse Asphalt bis zu den Gebäuden ersetzt.

Abbildung 7: Best. Sitzstufen Westseite Kleine Allmend, bhateam ingenieure ag
