Risposta del Municipio di Mendrisio

Interrogazione del 7 settembre 2022

Titolo **Lavori in Via Campo Sportivo e Cedro del Libano**

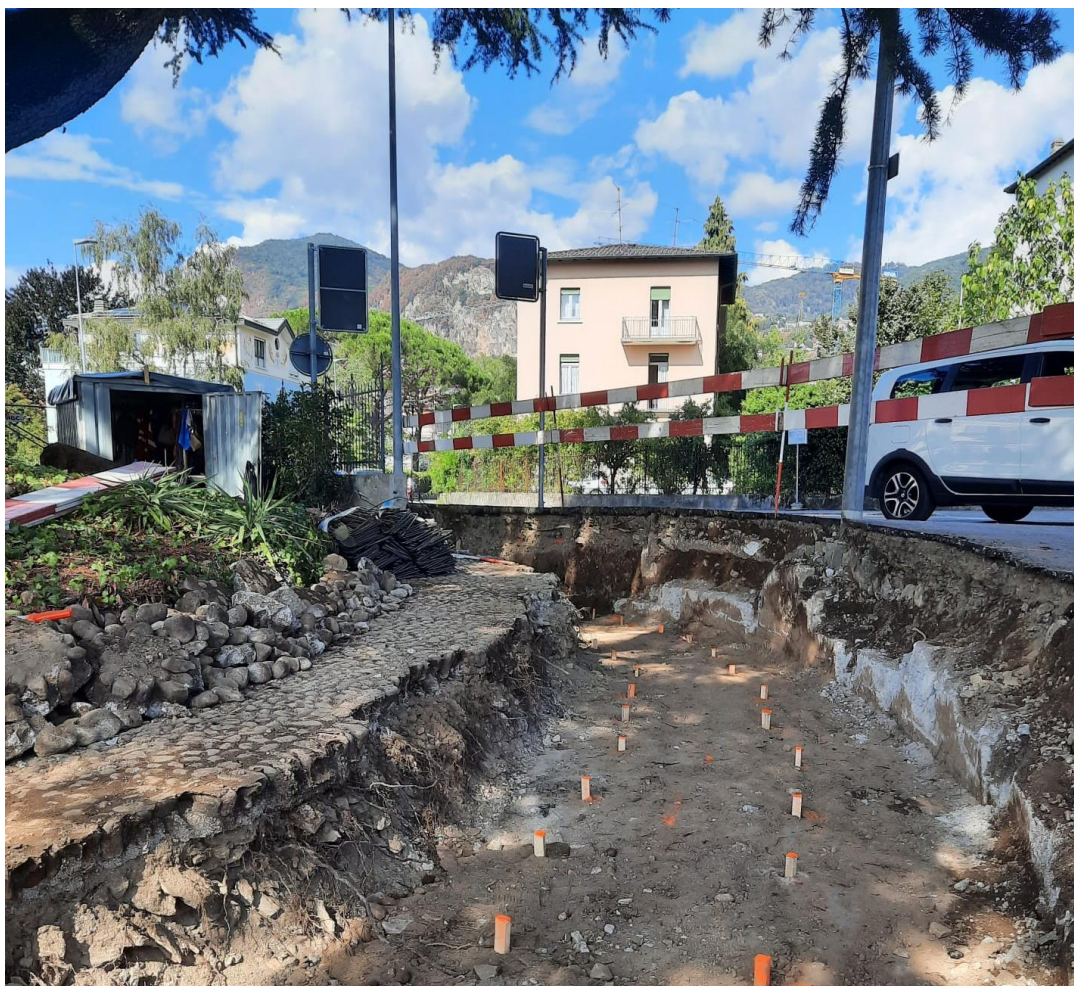
Situazione all'8 settembre 2022

In occasione di uno dei controlli (8 settembre 2022) si è effettivamente constatato la presenza di radici strappate e lasciate scoperte e sono state date le disposizioni per il loro taglio preciso e l'immediata posa di una copertura di protezione.

Da rilevare che grazie ad uno scavo poco profondo per la fondazione del muretto di cinta, sono state interessate solo radici secondarie superficiali di piccole dimensioni, che non avrebbero in nessun caso messo in pericolo la salute del cedro (vedi foto sottostante).

Dall'immagine si può constatare la poca profondità dello scavo per la fondazione del nuovo muretto di cinta e la presenza solo di alcune radici secondarie vicine ai 2 cm di diametro.

Visto quanto constatato durante il sopralluogo, come già sopra indicato, si è ordinato il taglio regolare delle radici e chiesta l'immediata copertura delle stesse, come del resto già anticipato nello scritto del gennaio 2021; che l'impresa ha prontamente provveduto ad eseguire.

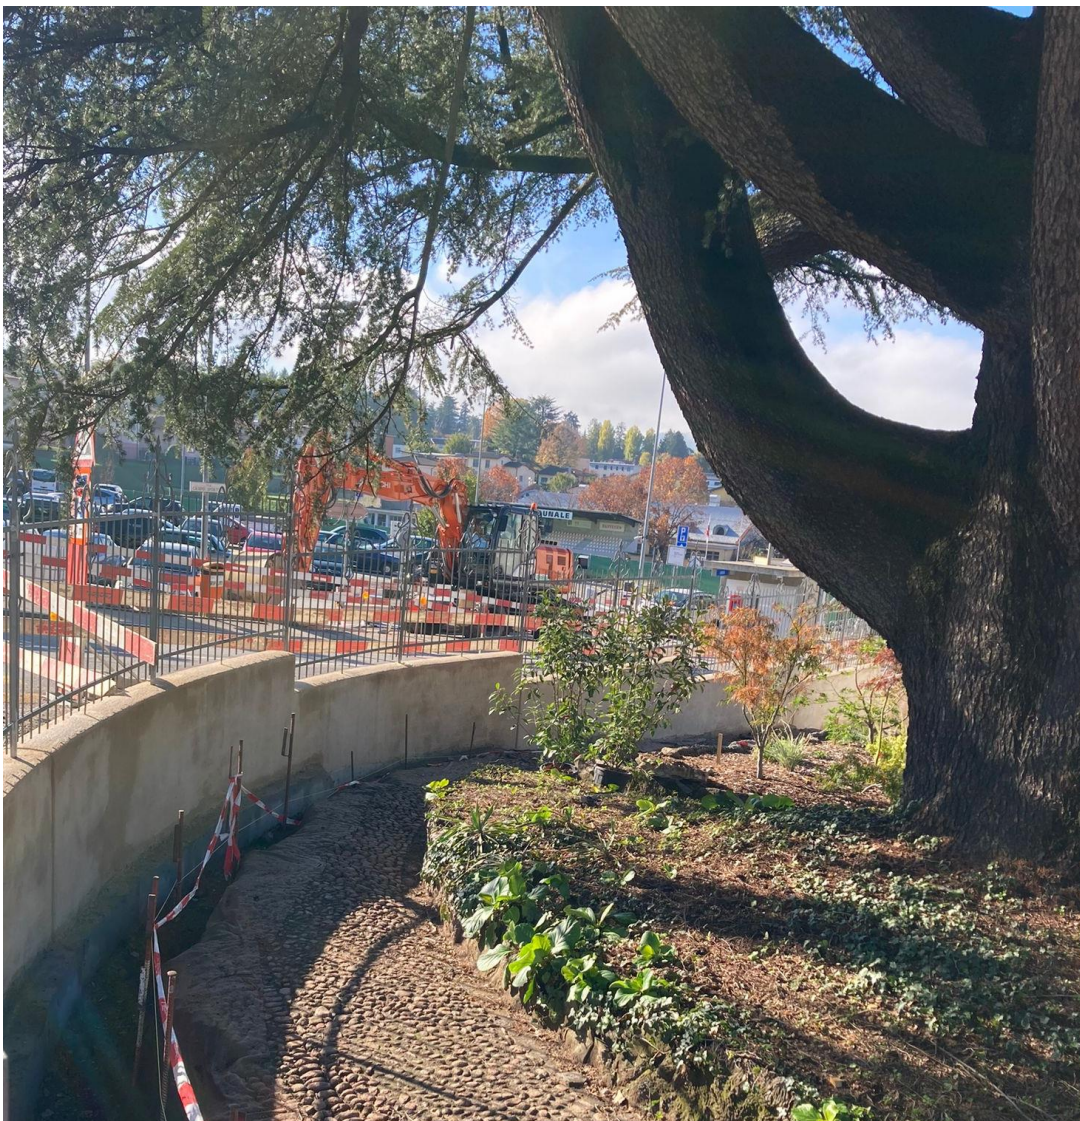
Situazione al 10 novembre 2022

Al momento attuale (10 novembre 2022) i lavori di scavo e ricostruzione del muretto sono terminati; le radici sono correttamente protette da una stuoia geotessile e manca solo il riempimento in terra vegetale e la sistemazione finale del vialetto.

Il responsabile comunale del verde pubblico in data 16 settembre aveva già dato anche le indicazioni del tipo di terriccio e prodotti speciali da utilizzare per il riempimento dello scavo, come pure del modo di esecuzione.
