Objekt : **Gersagstrasse, Emmen, Abschnitt UNF  
Bahnhof Gersag bis Kreisel Sonnenplatz**

Auftrag : **Bau- und materialtechnische  
Zustandserfassung des Strassenoberbaus  
mit Sanierungsvorschlag**

Auftraggeber : **Gemeinde Emmen**

Datum : **11. November 2025**

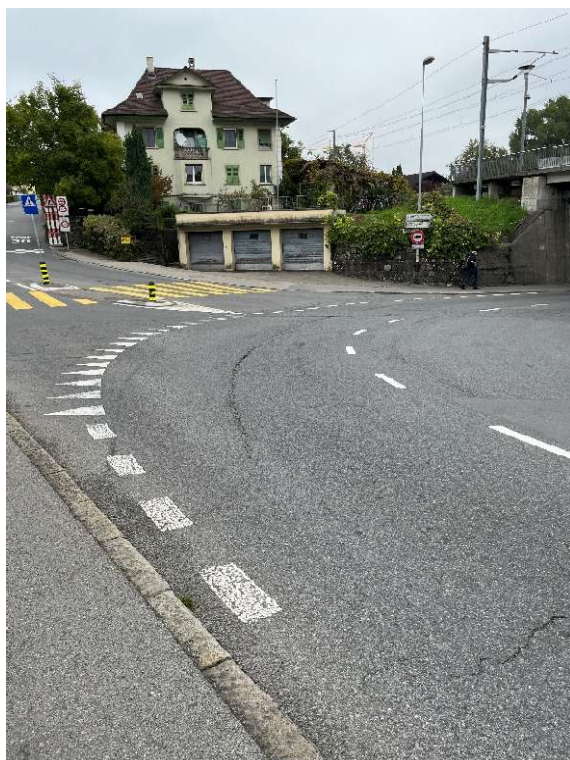
Abbildung 1: Kurvenbereich

Visuell zeigt sich der Abschnitt mehrheitlich homogen. Belagsschäden zeigen in Form von Rissen, offenen Nähten, Kornausbrüchen, Ausmagerung und Flickern (Abbildung 1 und Abbildung 2).

- Entfernen aller bituminösen Beläge
- Erstellen einer profilgerechten Planie auf -13 cm ab OK Belag
- Einbauen einer bituminösen Tragschicht der Sorte AC T 22 S von 100 mm Dicke mit Bindemittel PmB 45/80-45 (CH-E)
- Einbauen einer bituminösen Deckschicht der Sorte AC 8 S von 30 mm Dicke mit Bindemittel PmB 45/80-45 (CH-E).

Aufgrund des Busverkehrs in Kombination mit der grossen Steigung und der engen Kurve empfehlen, wir im Hinblick auf mögliche Spurrinnenbildung ein polymermodifiziertes Bindemittel zu verwenden.

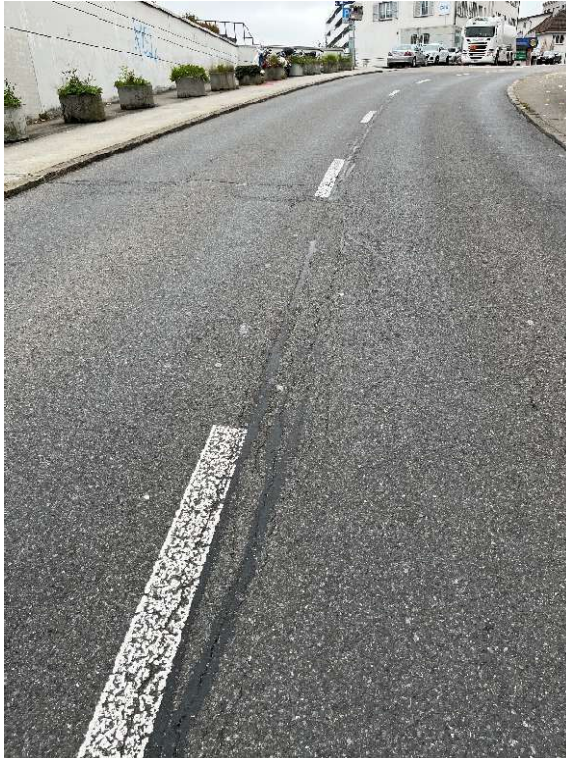
Abbildung 3: Mittlerer Abschnitt

Des Weiteren sind lokal Belagsverformungen in Form von Spurrinnen vorhanden (Abbildung 3 und Abbildung 4).

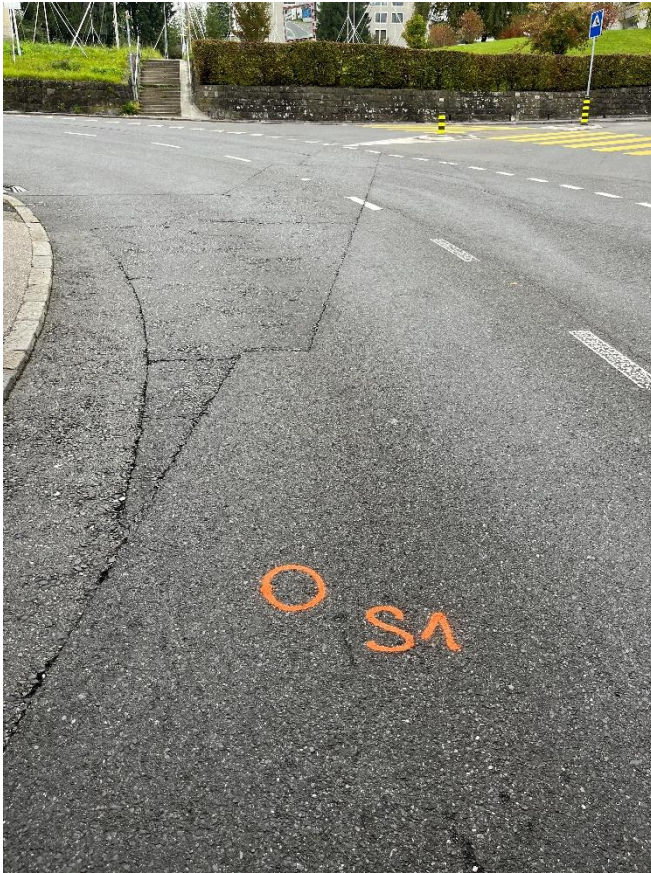
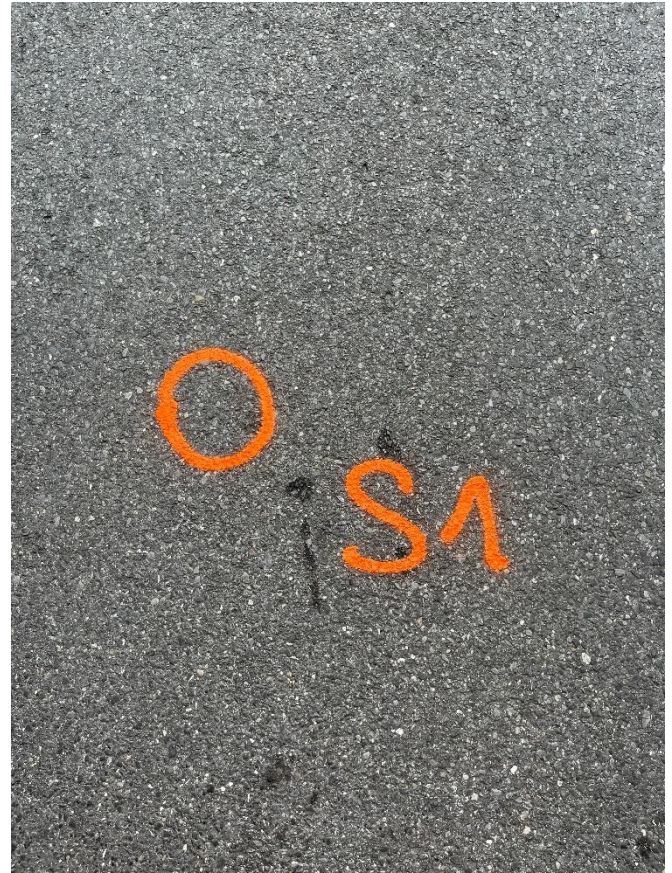
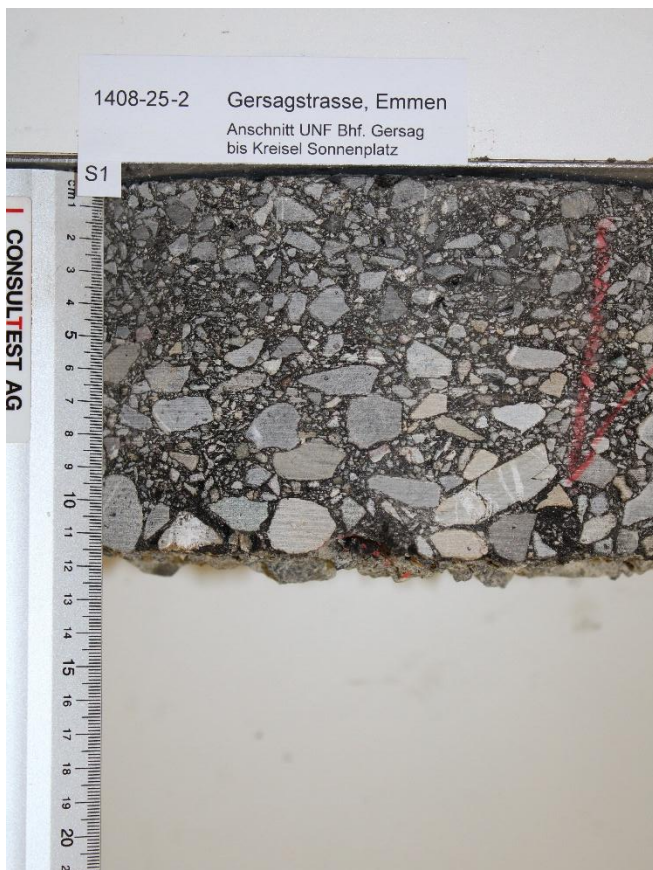
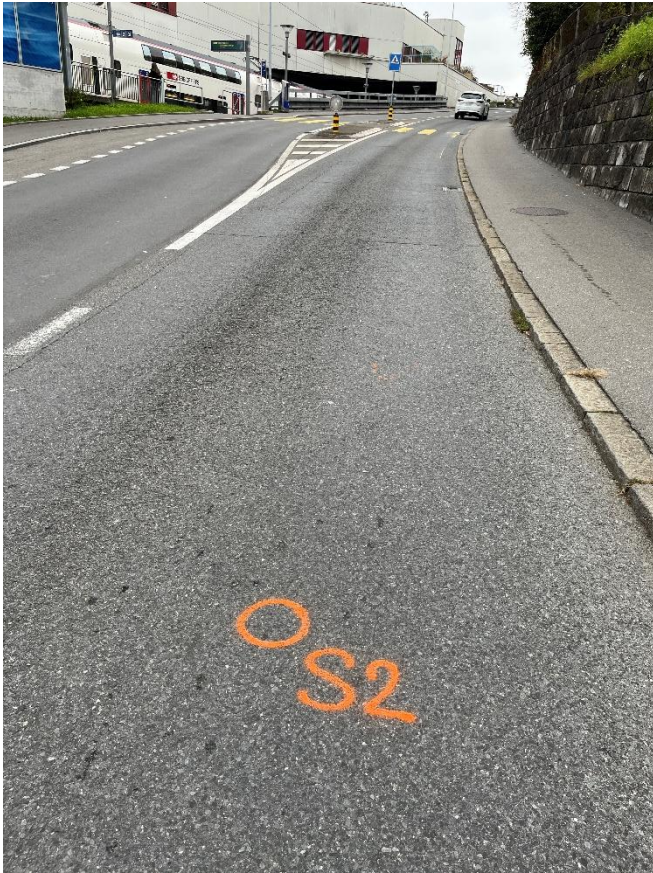
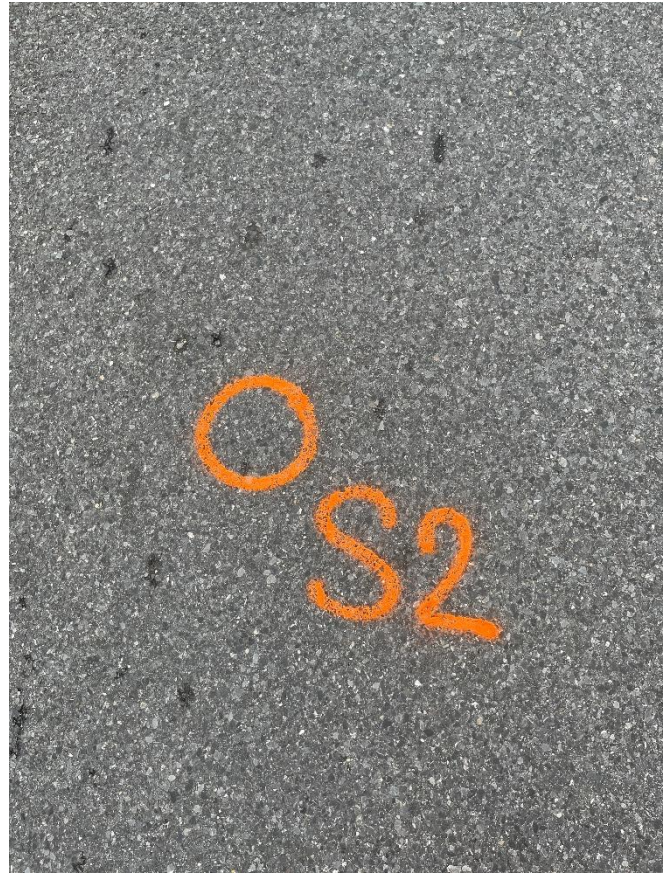
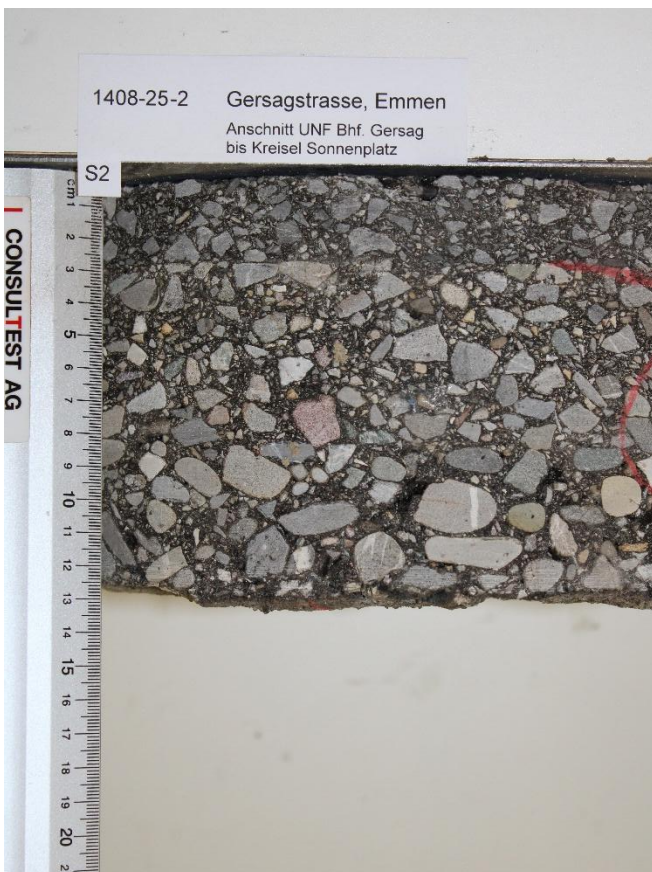
## Fotodokumentation

Zur Erfassung des Strassenoberbaus erfolgte am 16. Oktober 2025 eine Bohrkampagne mit insgesamt 4 Probenahmen in Form von Bohrkernen mit Durchmesser 310 mm inklusive Sondierung der Foundationsschicht bis auf eine Tiefe von 60 cm ab Oberkante Belag. Die Lage der Sondierungen geht aus dem Probenentnahmeplan in Beilage 1 und aus der Fotodokumentation in Beilage 6 hervor.
