Betreff	Datenerhebung Störfallvorsorge Kanton Luzern Fotos Betrieb ARA Real 21. / 26.07.2017
Projekt Nr.	4905.100
Dokument Nr.	170811_Fotodokumentation_ARA-Real
Datum	Begehung/Fotos.21./26.07.2017 - Fotodokumentation: 11.08.2017
Fotografiert durch	Adrian Wildhaber, Basler & Hofmann AG
Dokumentiert durch	Adrian Wildhaber, Basler & Hofmann AG
Ablage	236_ARA-Real_WIA

Beurteilung der Vorortkontrolle des Betriebes

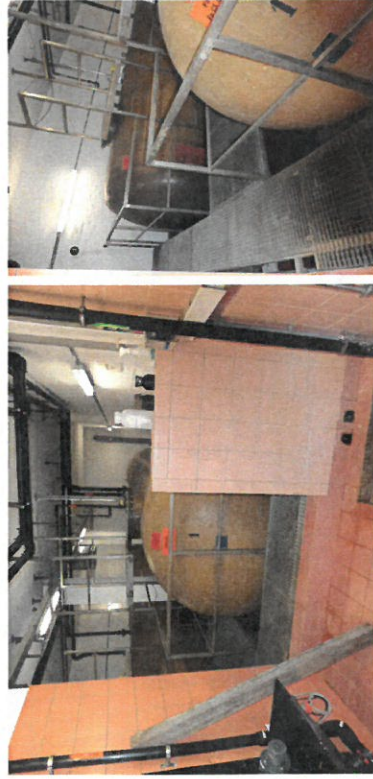
Objekt: Gebäude 741, Phosphatfällung

Bereich: Phosphatfällung Eisenchloridsulfat

- Lagerung von Eisenchloridsulfat-Lösung zur Phosphatfällung
- 2 liegende Tanks à 50m³ aus Polypropylen
- Die beiden Tanks stehen in einem eigenen Brandabschnitt
- Die beiden Tanks stehen in einer Auffangwanne mit 100% Auffangvolumen in welcher keine zusätzlichen Brandlasten gelagert werden: LWR nach Leitfaden nicht notwendig
- Leckagesensoren in der Auffangwanne, Überfüllsicherung

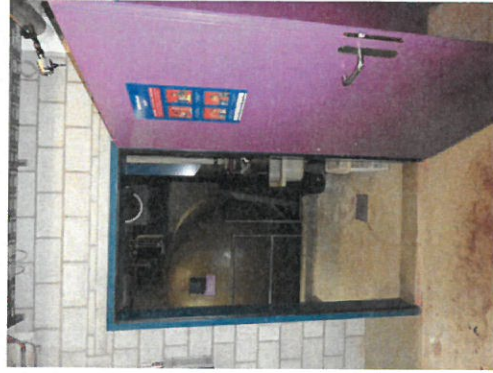
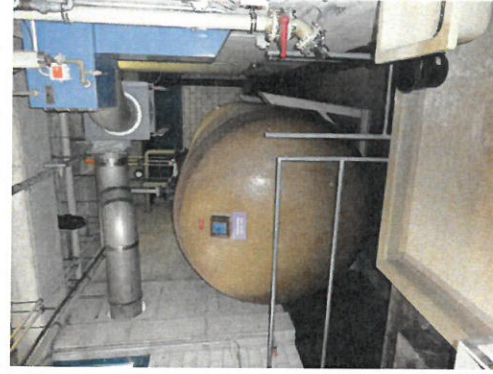
Bereich: Rauchgasreinigung
 Objekt: Gebäude Verbrennungsanlage

- Lagerung von Natronlauge zur Rauchgasreinigung
- 1 liegender Tank à 24m³ aus Polypropylen
- Der Tank steht in einem eigenen Brandabschnitt
- Der Tank steht in einer Auffangwanne mit 100% Auffangvolumen in welcher keine zusätzlichen Brandlasten gelagert werden: nach Leitfaden keine LWR Massnahmen notwendig
- Leckagesensoren in der Auffangwanne, Überfüllsicherung

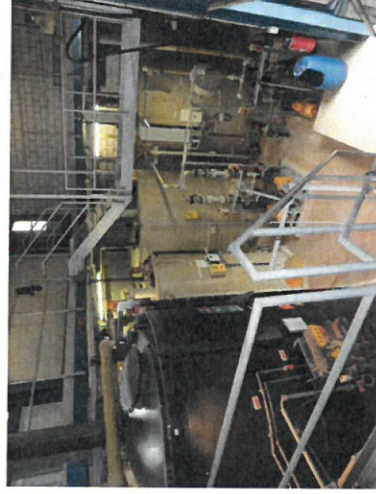
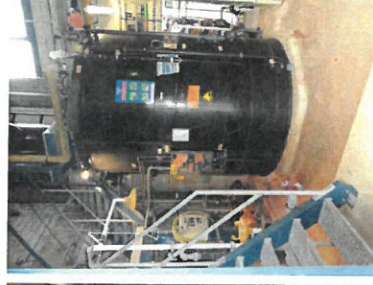
Bereich: Abwasserbehandlung
 Objekt: Gebäude Rauchgaswäscher

- Lagerung von Salzsäure zur Rauchgas-Abwasserbehandlung
- 1 stehender Tank à 10m³ aus Polypropylen
- Der Tank steht in einem eigenen Brandabschnitt
- Der Tank steht in einer Auffangwanne mit 100% Auffangvolumen in welcher keine zusätzlichen Brandlasten gelagert werden: nach Leitfaden keine LWR Massnahmen notwendig
- Leckagesensoren in der Auffangwanne, Überfüllsicherung

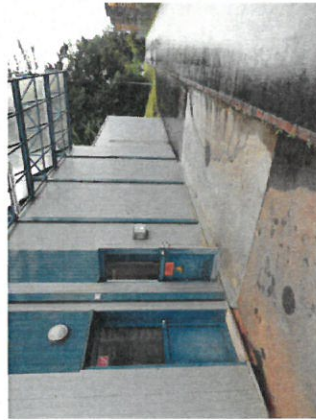
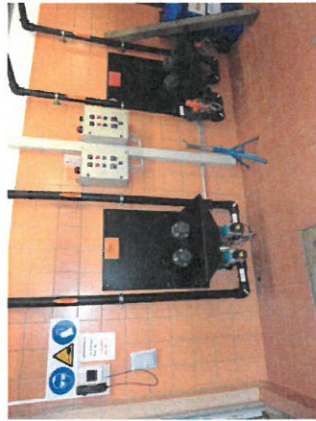
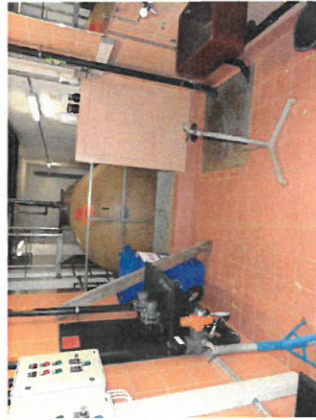
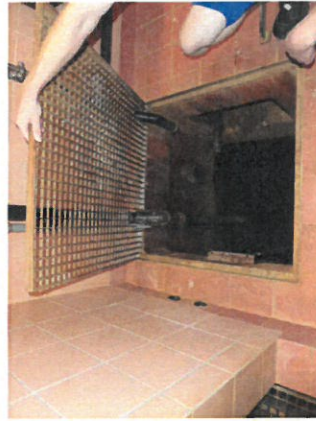
Bereich: Umschlagplatz Phosphatfällung
Objekt: Gebäude 741, Phosphatfällung
Bemerkung:

- Umschlag von Eisenchloridsulfat und Aluminiumsulfat, eisenhaltig
- Befüllung der Tanks mit Tankwagen
- Platzentwässerung führt in Havariebecken (28m³ netto)

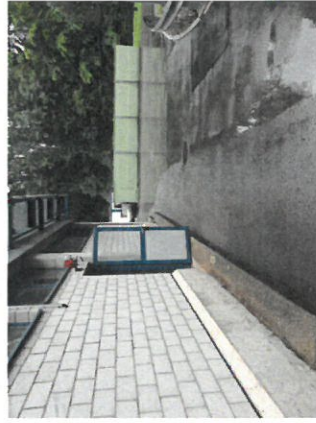
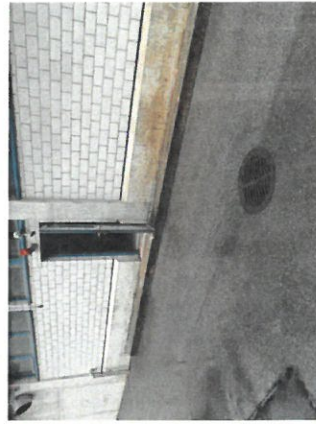
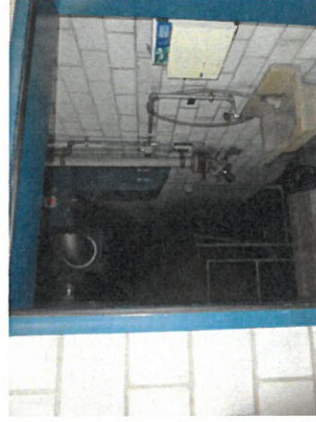
Bereich: Umschlagplatz Rauchgasreinigung
Objekt: Gebäude Verbrennungsanlage
Bemerkung:

- Umschlag von Natronlauge
- Einlagerung der Tanks mit Tankwagen
- Platzentwässerung führt in ARA-Zulauf

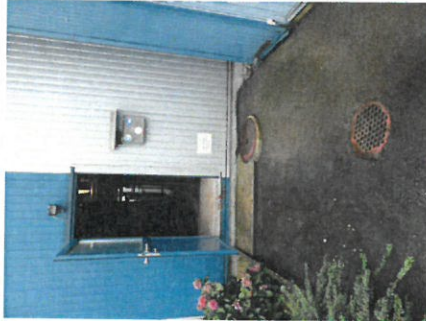
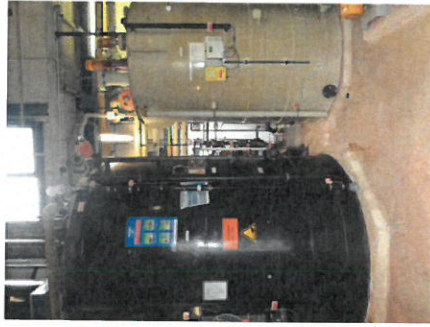
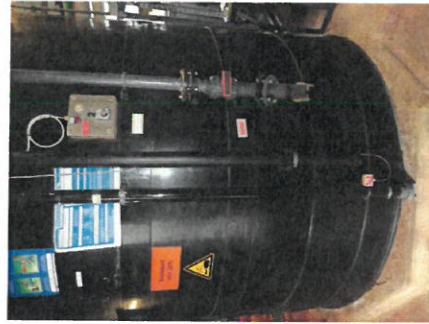
Bereich: Umschlagplatz Abwasserbehandlung
Objekt: Gebäude Rauchgaswäscher

- Bemerkung:
- Umschlag von Salzsäure
 - Einlagerung der Tanks mit Tankwagen
 - Platzentwässerung führt in Reuss

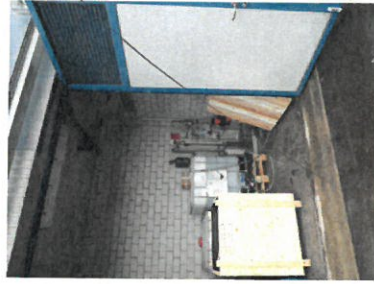
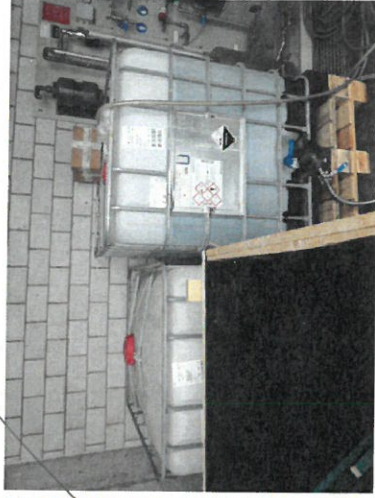
Bereich: Lagerung Ammoniakwasser -> Kein Bereich im C-Risk, da nicht SFV-relevant
Objekt: Gebäude Verbrennungsanlage

- Bemerkung:
- Lagerung von Chemikalien zur Rauchgasreinigung
 - Die IBCs stehen in einem eigenen Brandabschnitt Ammoniakwasser
 - Die Tanks stehen über einer Auffangwanne
 - nach Leitfaden keine LWR Massnahmen notwendig
 - 2 IBCs à 1000 Liter

nicht mehr vorhanden

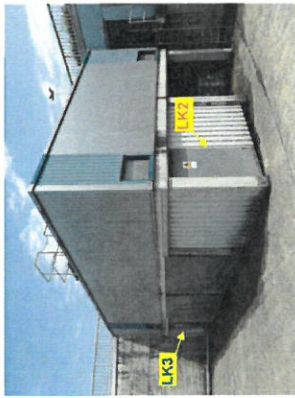
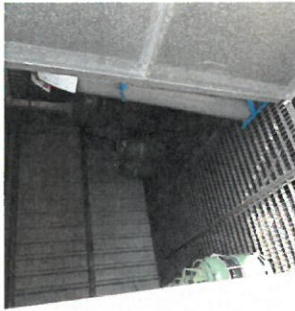
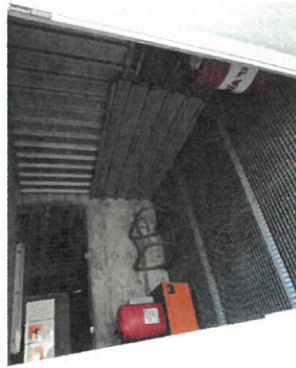
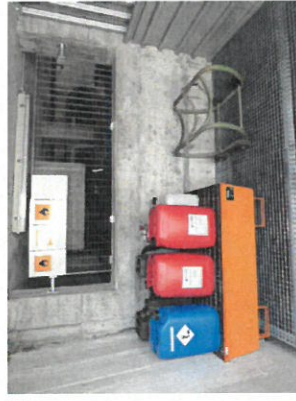
Objekt: Gebäude Biofilter

Bereich: Gefahrstofflager → Kein Bereich im C-Risk, da nicht StfV-relevant

- Lagerung von Treibstoff und Gasen in Kleinmengen: Benzin, Propan, Azetylen, Sauerstoff, THT, Kalbriergas, Stickstoff
- Die Gebinde stehen in natürlich belüfteten Räumen, wobei die Gebinde mit Benzin mit einer Auffangwanne ausgestattet sind.
