Gefahrenkarte Emmen: Ergänzung Deponie Büel

Bericht und Anhang

März 2020

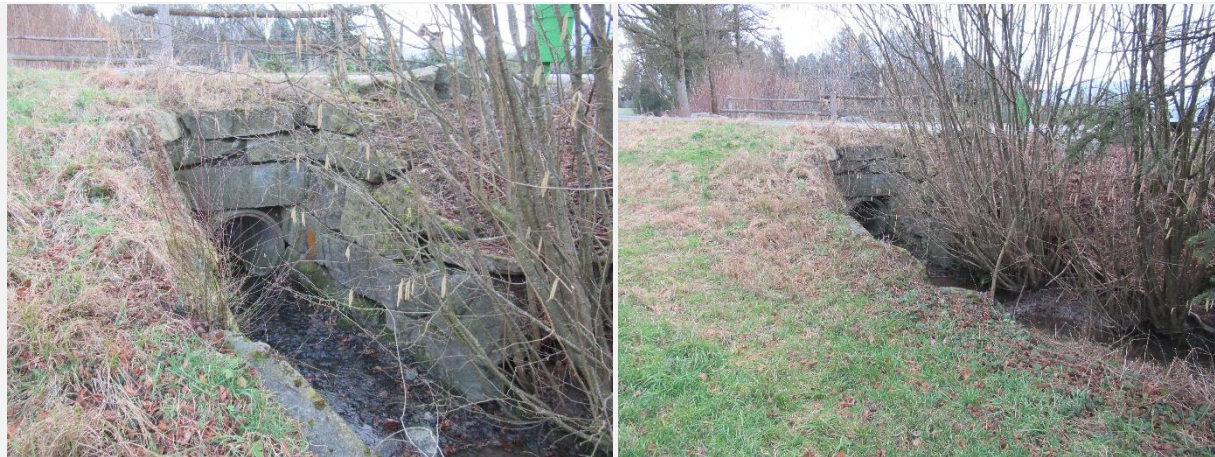
Art der Schlüsselstelle: Durchlass Löchenrainstrasse

baulicher Zustand /
Unterhalt: intakt

Einlaufbereich bei Durchlass Schlüsselstelle S1 (oeko-b ag, 10.02.2020).

Zur Minimierung der Verkläusungsrisiken beim Durchlass S1 wird empfohlen, die Ufergehölze entlang dem Gerinne regelmässig zu pflegen. Der Deponiekörper entlang dem Gerinne ist zudem so auszubilden, dass dessen Stabilität durch Erosionsprozesse von ausgebrochenem Wasser nicht gefährdet wird. Denkbar ist hierzu eine gezielte Geländegestaltung oder auch der Einbau von Blocksteinen.

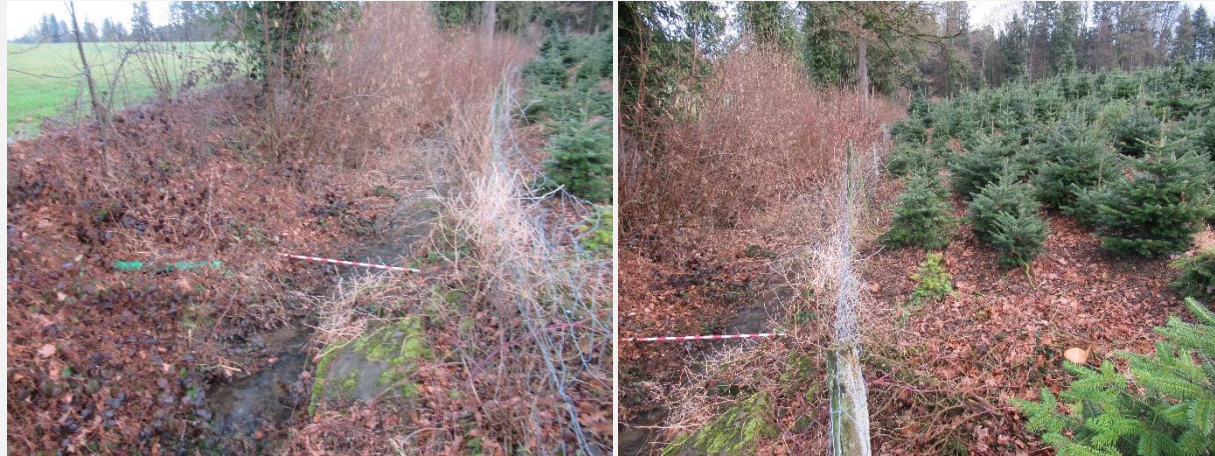
Fläche EZG [km²]:	0.91	Kote [m ü.M.]:	444	Koordinaten (X/Y):	2'666'008	1'217'584
Art der Schlüsselstelle:	Gerinneprofil unterhalb Durchlass Löchenrainstrasse					
baulicher Zustand / Unterhalt:	intakt

Gerinneprofil S2 (oeko-b ag, 10.02.2020).

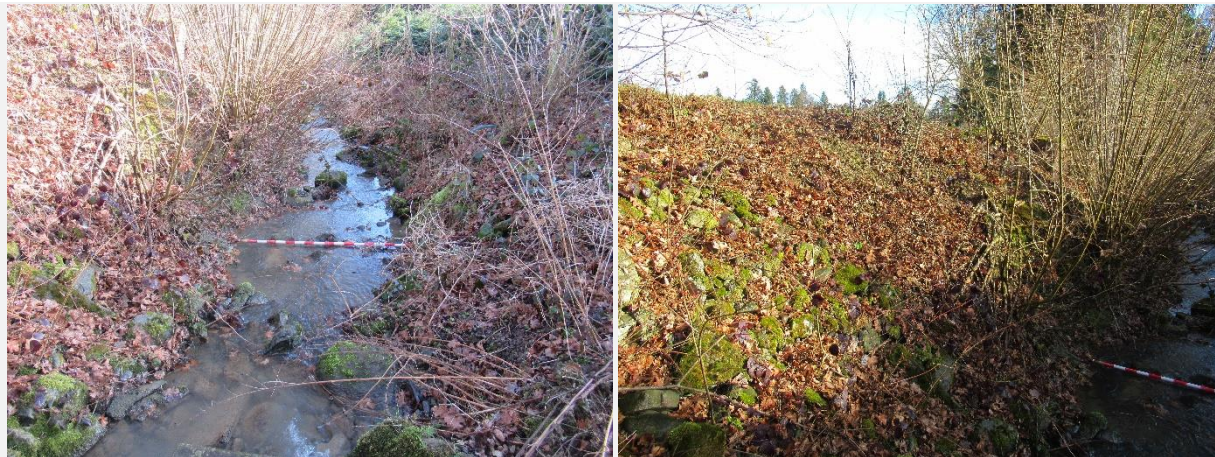
Art der Schlüsselstelle: Gerinneprofil unterhalb Durchlass Löchenrainstrasse

baulicher Zustand /
Unterhalt: intakt

Gerinneprofil S3 (oeko-b ag, 10.02.2020).

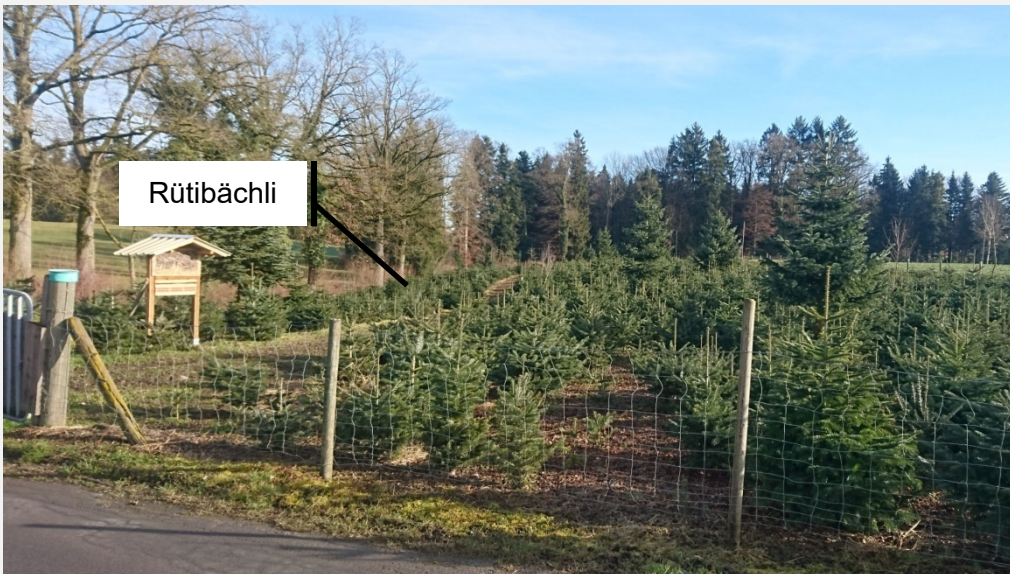
Links: Fotoansicht am nördlichen Perimeterrand parallel zum Rütibächli
