# Verkehrswertgutachten

**Wohnhaus mit Baulandparzelle**

**Bischofszellerstrasse 322**

**9212 Arnegg**

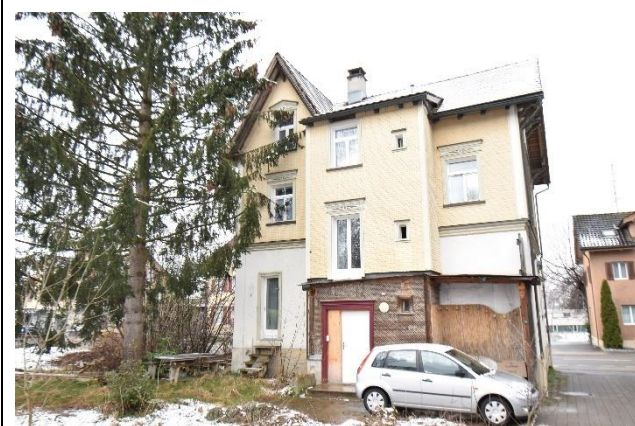
Fassade gegen Osten

| | Erschliessung Hauseingang ostseitig: Absatz in Beton, kein Vordach, kein Wind-/Wetterschutz |

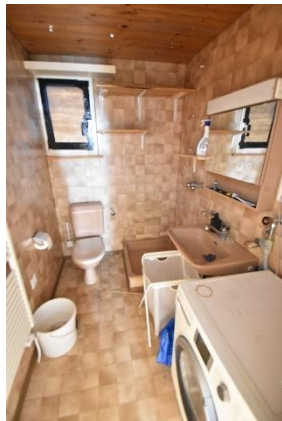
| | Nasszelle HP: Dusche, Lavabo, WC, Waschmaschine, einfacher demodierter Mietwohnungsstandard |

| <p>Treppenaufgang (Eingang Ost zu Hochparterre)</p> | <p>Nasszelle (Hochparterre)</p> |

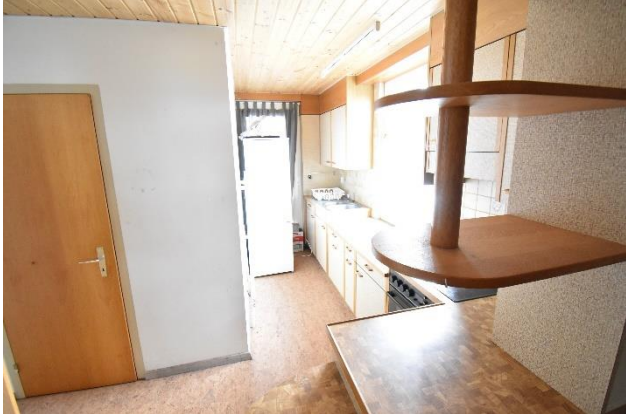
| <b>Ausbau:</b> | Küche HP: Holzabdeckung, Backofen, Glaskeramikkochfeld, Kühlschrank, einfacher demodierter Mietwohnungsstandard |

| <p>Küche (Hochparterre)</p> | <p>Zimmer Südwest (Hochparterre)</p> |

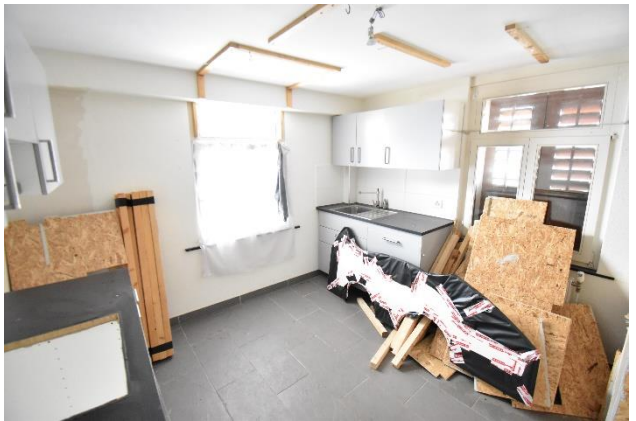
| | Küche OG: Kunstharzabdeckung, nicht alle Geräte und Möbel montiert, einfacher Mietwohnungsstandard |

| <p>Treppenaufgang (Hochparterre zu Obergeschoss)</p> | <p>Küche (Obergeschoss)</p> |

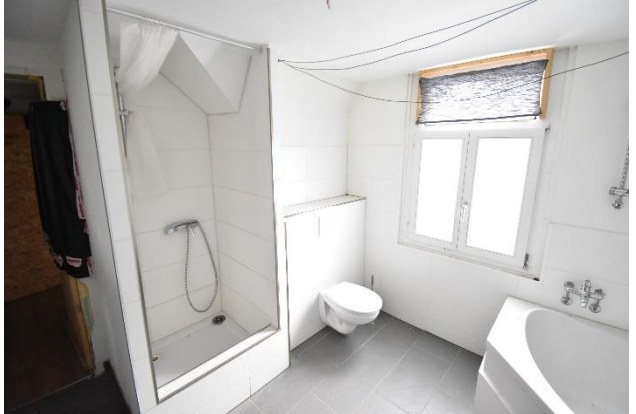
| | Nasszelle DG: Eckbadewanne, sep. Dusche, WC, nicht alle Geräte und Möbel montiert, einfacher Mietwohnungsstandard |

| <p>Treppenaufgang (Obergeschoss zu Dachgeschoss)</p> | <p>Nasszelle (Dachgeschoss)</p> |

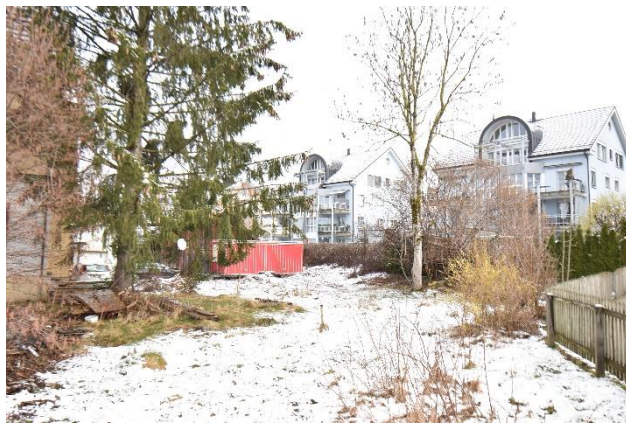
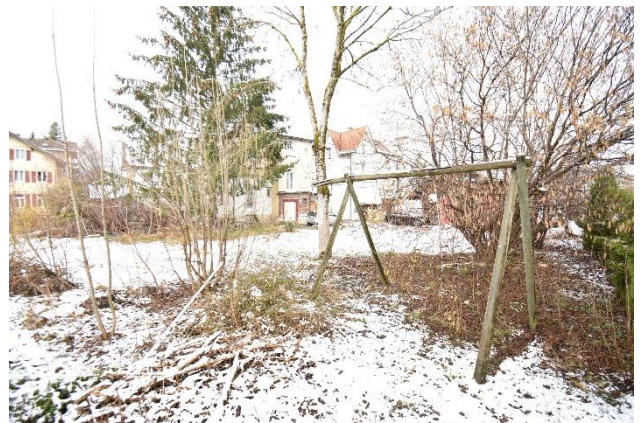
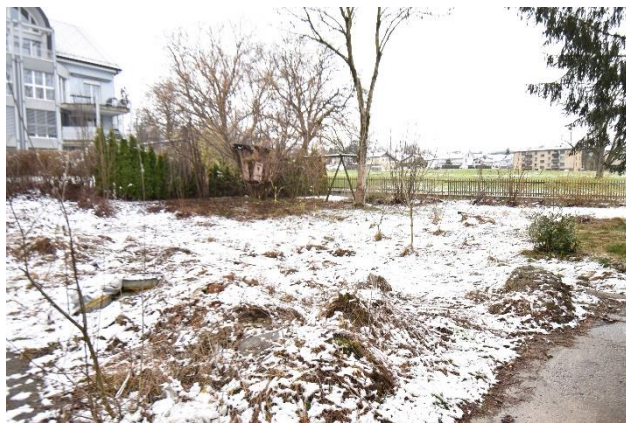
Zusammen mit der Baulandparzelle Nr. 4783 präsentiert sich die Anlage als pflegeleicht angelegt und grosszügig, jedoch mit komplett verwahrlostem Baum- und Pflanzenbestand.

Baulandparzelle (Nr. 4783) gegen Osten

Baulandparzelle (Nr. 4783) gegen Westen

Baulandparzelle (Nr. 4783) gegen Süden
