# Ufersanierung und -revitalisierung Schwimmbad Arbon

## Ökologische Untersuchungen

Dr. John Hesselschwerdt, Pauline App, HYDRA AG, Hafenstrasse 48, Kreuzlingen, 25.06.2025

Auftraggeber: Staubli, Kurath & Partner AG

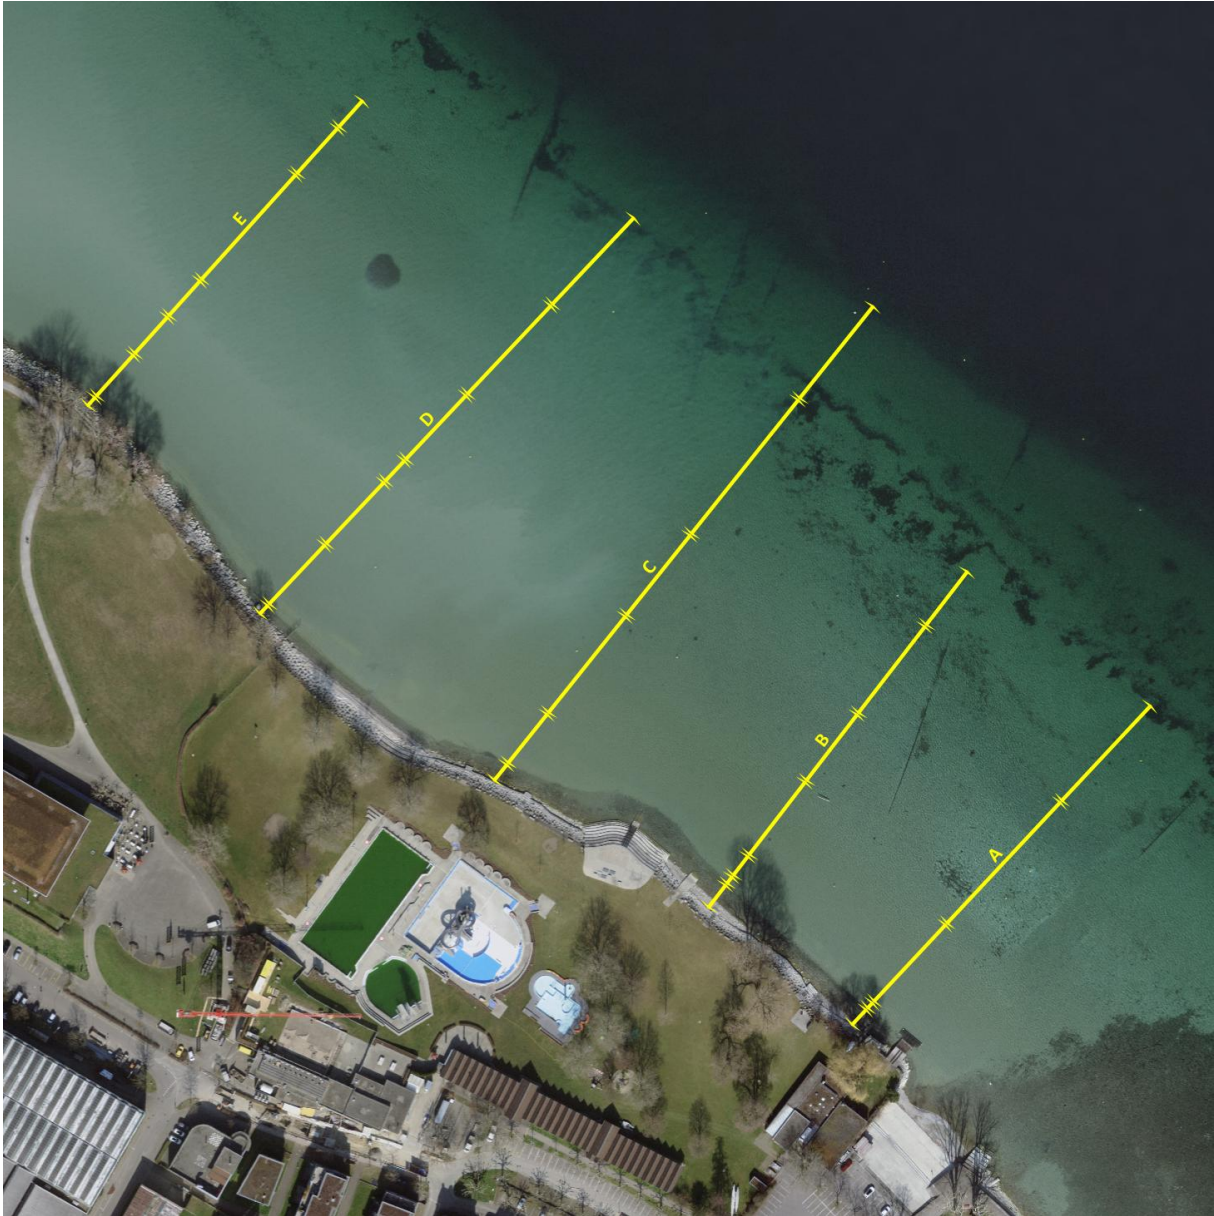
Abbildung 1: Übersichtskarte des Projektperimeters mit den betauchten Transekten. Hintergrund: Swisstopo.

Die Untersuchung wurde mittels Taucher vom Boot aus in 5 ufernormalen Transekten am 16.09.2024 durchgeführt (Abb. 1). Der Pegel des Bodensees (Romanshorn) lag bei 395,7 m ü. M. und damit im Bereich des langjährigen Mittels für dieses Datum. Allerdings lag der Wasserstand den ganzen Sommer 2024 höher als üblich.

Die Transekte lagen grob in einem Abstand von 90 m. Auch wenn der Bereich der geplanten Vorschüttungen nicht sehr weit in den See hineinragt, ist es bei Makrophyten üblich den Betrachtungsraum bis zur Bewuchsgrenze auszudehnen. Da eine Änderung der Ufer auch eine andere Wellenreflektion verursacht und damit möglicherweise auch Auswirkungen auf weiter draussen liegende Bereiche hat, wurde dieses Vorgehen auch hier angewendet. Hierzu wurde Transekt C bis zur Bewuchsgrenze und die restlichen Transekte mindestens 150 m weit in den See untersucht. Entlang dieser Transekte wurde die Beschaffenheit des Untergrundes (nach Methodik AquaPlus), der Bewuchs mit Makrophyten und das Vorhandensein von Grossmuscheln erhoben.

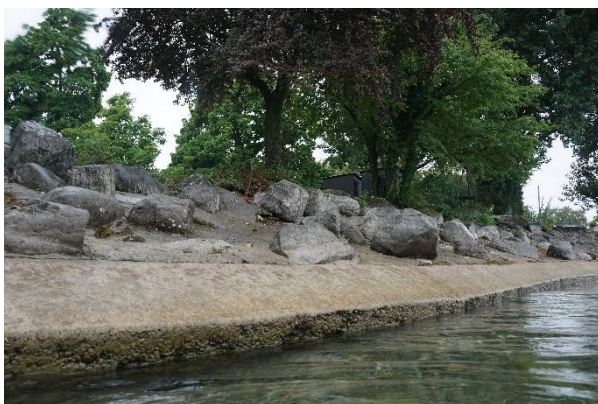
Das Ufer ist hart mit Beton mit darin eingelassenen, grossen Blöcken verbaut (Abb. 2). Der Verbau ist über breite Bereiche unterspült. Direkt davor liegt eine kaum bewachsene Fläche mit Kies und Steinen. Daran schliesst bis in die Tiefe Sandboden an. Direkt unterhalb der Steine wuchs ein sehr dichter, ca. 3 m breiter Streifen mit dem Neophyt *E. canadensis* (Abb. 3). Die Wyssse selbst war überwiegend von Trittschäden durch Badegäste geprägt (Abb. 4), erst ab ca. 2 m Wassertiefe konnte sich ein dichter Pflanzenbewuchs halten.

Abb. 2: Uferbau mit Beton und Blöcken, teilweise unterspült bei Transekt A.

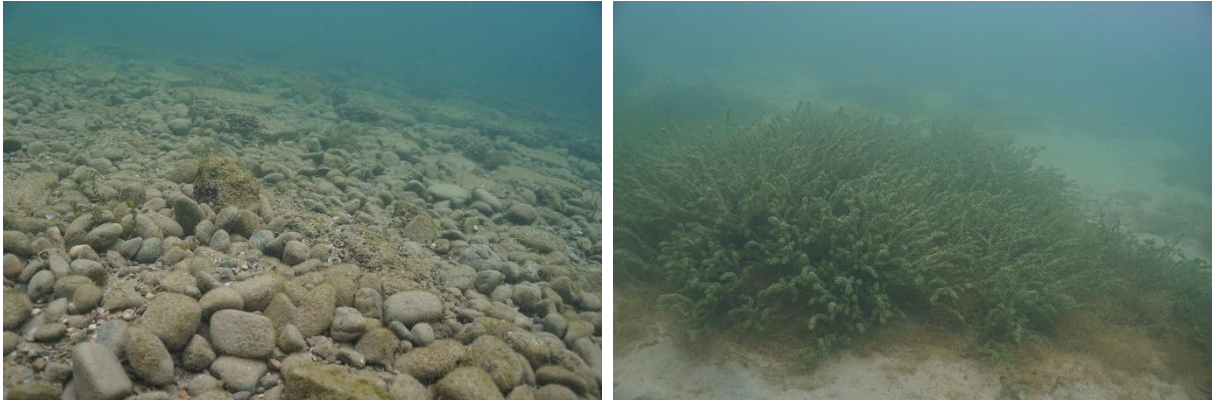
Abb. 3: Nur spärlich bewachsener, steiniger Bereich bis in ca. 1,1 m Tiefe in Transekt 1 (links). Rechts: ca. 2 m breiter, sehr dichter Streifen mit dem Neophyt *Elodea nutallii* in ca. 1,1 m Tiefe.

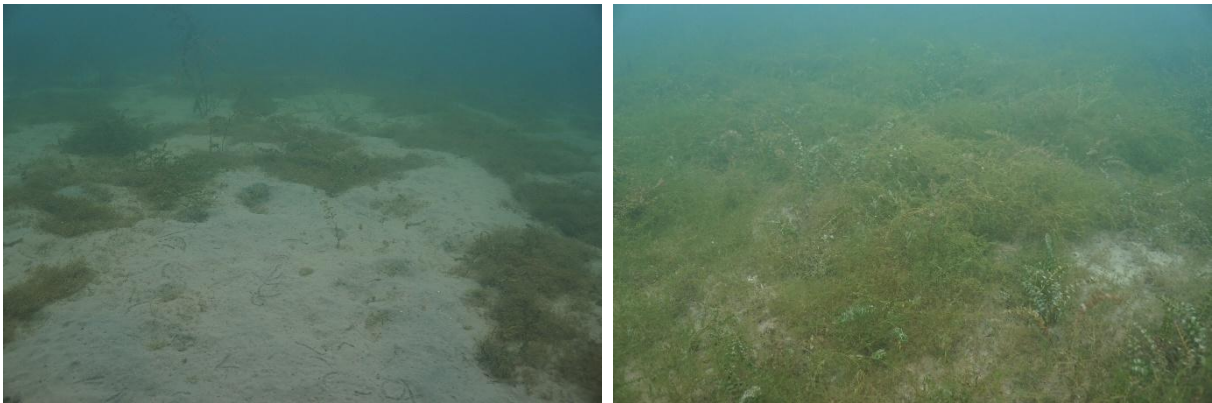
Abb. 4: Sehr stark durch Trittschäden gestörter, pflanzlicher Bewuchs bis in ca. 1,6 m Tiefe. Die sichtbaren Pflanzen sind zu einem Teil nur lose aufliegende, abgerissene Characeen (links). Rechts: Dichter Bewuchs ab ca. 2 m Wassertiefe in Transekt A.

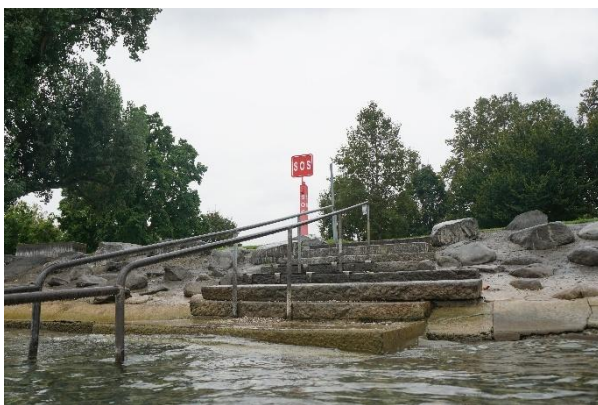
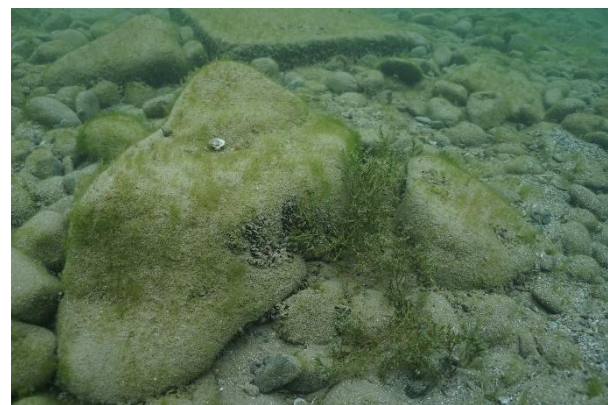
Die Bedingungen in Transekt B ähneln denen von Transekt A sehr. Vor dem Betonverbau gibt es allerdings mehr grössere Steine und vereinzelt Blöcke (Abb. 5). Positiv aufgefallen ist ein dichter, hoch aufragender Bewuchs mit *P. pectinatus* ab einer Tiefe von ca. 2,5 m. Hier wurden auch Jungfische beobachtet.

Abb. 5: Uferverbau aus Beton mit Blöcken und spärlicher Bewuchs bis ca. 1,1 m Wassertiefe bei Transekt B. Neben dem dichten Verbau ist hier noch ein Badezugang.

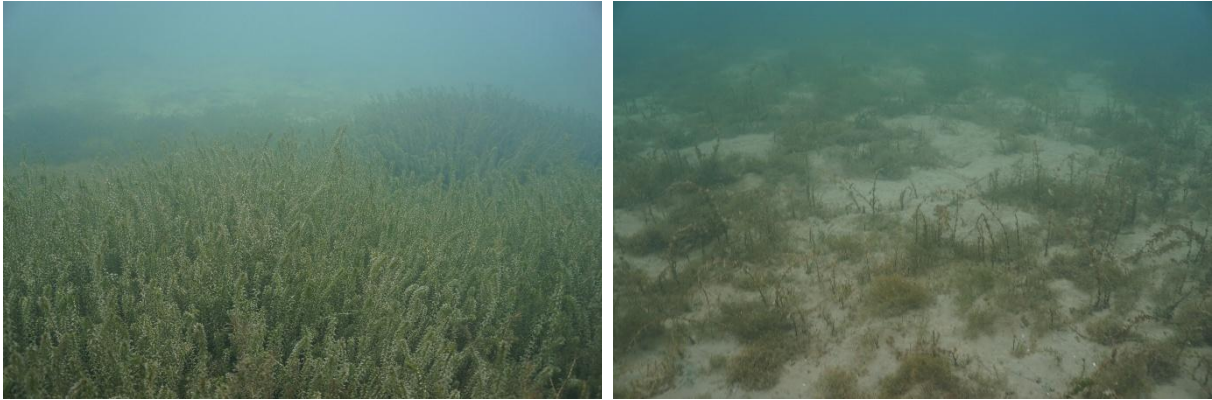
Abb. 6: Dicht mit dem Neophyt *Elodea canadensis* bewachsener, ufernaher Streifen (links). Rechts: Stark durch Trittschäden beeinträchtigter Bereich von 1,2 bis ca. 2 m Wassertiefe.

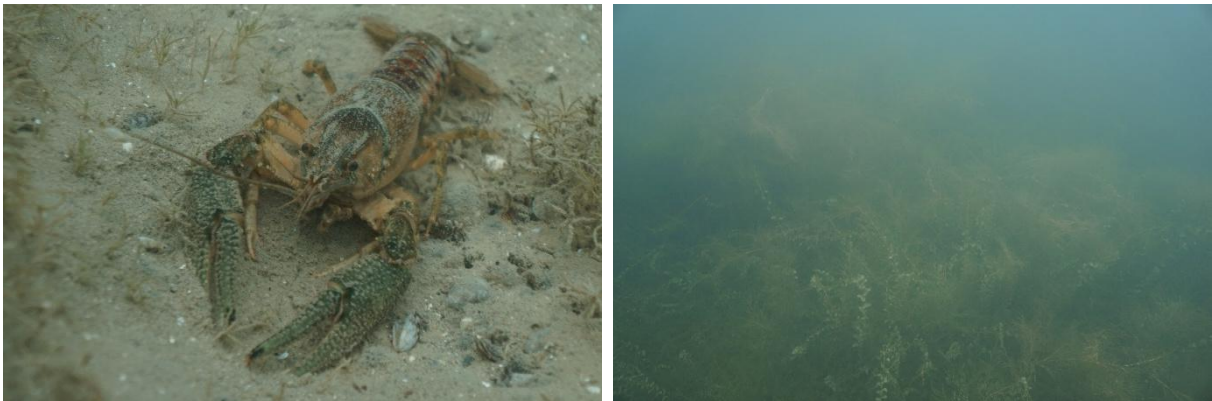
Abb. 7: Kamberkrebs (links). Rechts: sehr dichter, hoch aufragender Bewuchs aus Laichkräutern und dem Neophyten *Elodea nuttallii* in ca. 2,5 m Tiefe.

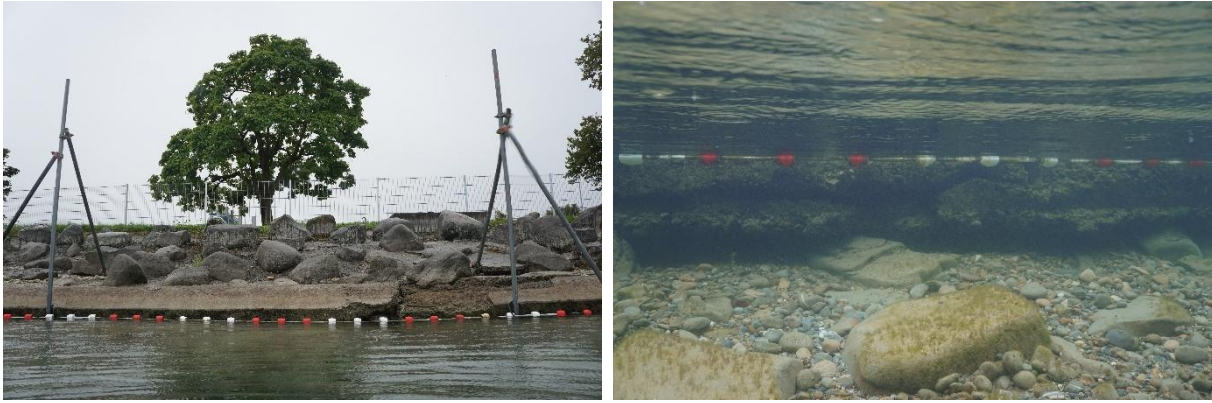
Dieser Transekt entspricht wieder weitestgehend den vorhergehenden. Der betonierte Uferverbau ist unterspült (Abb. 8), allerdings gibt es hier im Flachwasser noch einzelne, natürliche Platten (Abb. 9). Die Wasse ist über weite Teile stark von Trittschäden beeinträchtigt (Abb. 10), ab ca. 2 m Wassertiefe konnte sich ein natürlicher Bewuchs halten (Abb. 11).

Abb. 8: Unterspülter Uferverbau aus Beton und Blöcken bei Transekt C.

Bei einer kombinierten Sanierung des maroden Uferverbau der Badi Arbon mit einer Revitalisierungsmassnahme sollte daher im Mittelpunkt stehen:

- Die Wiederherstellung der aktuell fehlenden Uferlebensräume. Aufgrund der Hauptnutzung als Badi ist dies nur in einem begrenzten Bereich möglich.
- Die Kanalisierung der Badegäste bezüglich des Wasserzugangs um die Uferlebensräume und Teile der Flachwasserzone in einzelnen Bereichen zu schützen.
- Wenn räumlich möglich, sollte zumindest ein Teil der Uferabflachung in Richtung Landseite erfolgen. Dies bedeutet den Rückbau von früheren Schüttungen gegen einen steilen Uferverbau. Damit wird die Flachwasserzone des Sees nicht unnötig viel durch weitere Vorschüttungen reduziert und dort lebende Arten werden geschont.

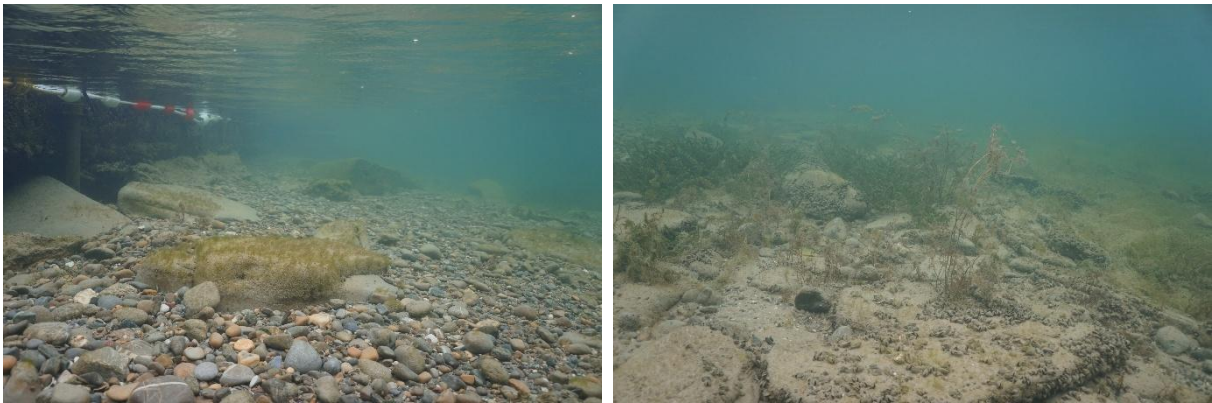
Abb. 9: Übergang von unbewachsenem Kies in 0,3 m Tiefe zu leicht besiedeltem Substrat (flache Blöcke bis Sand) bei Transekt C.

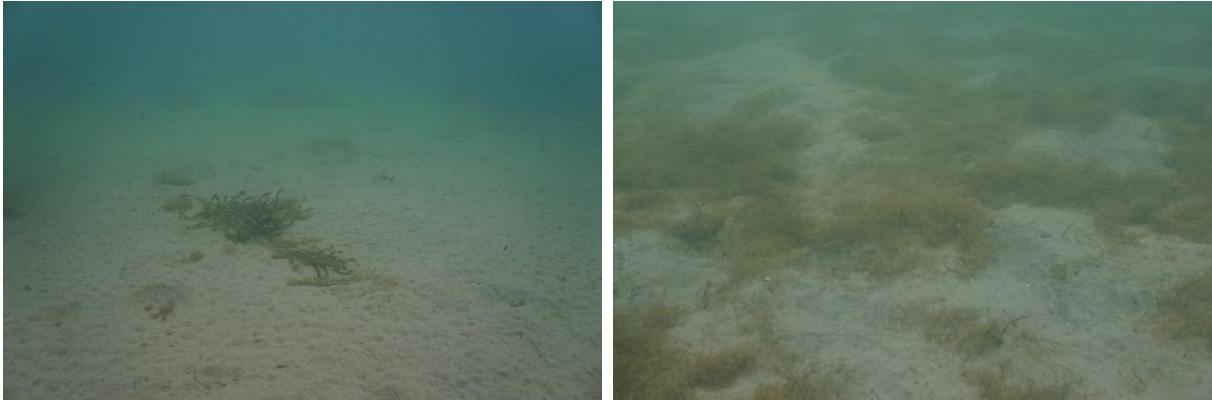
Abb. 10: Im Schwimmbereich stark durch Trittschäden beeinträchtiger Sandboden. Die beobachteten Characeen sind zum Teil nur noch lose aufliegend (rechts).

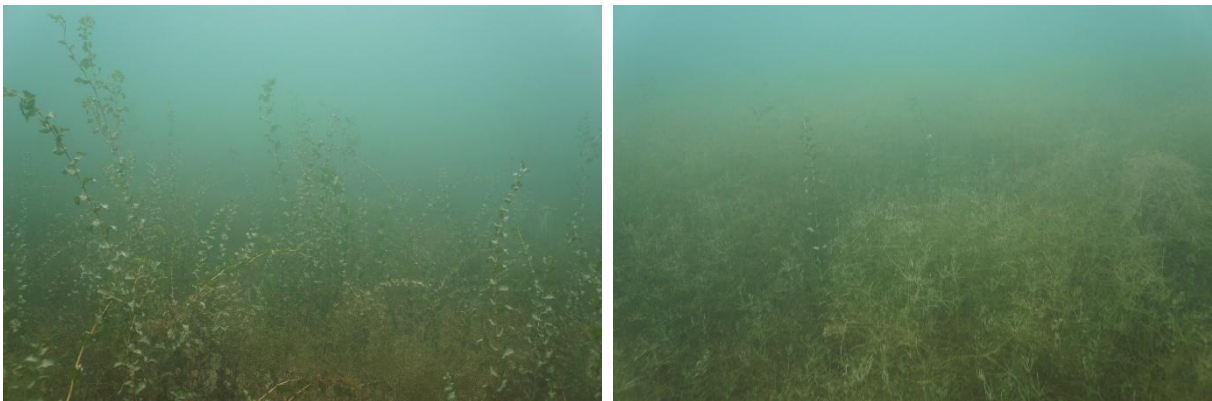
Abb. 11: Zwischen ca. 2 und 3 m Tiefe dichter, hoch aufragender Bewuchs auch mit Laichkräutern.

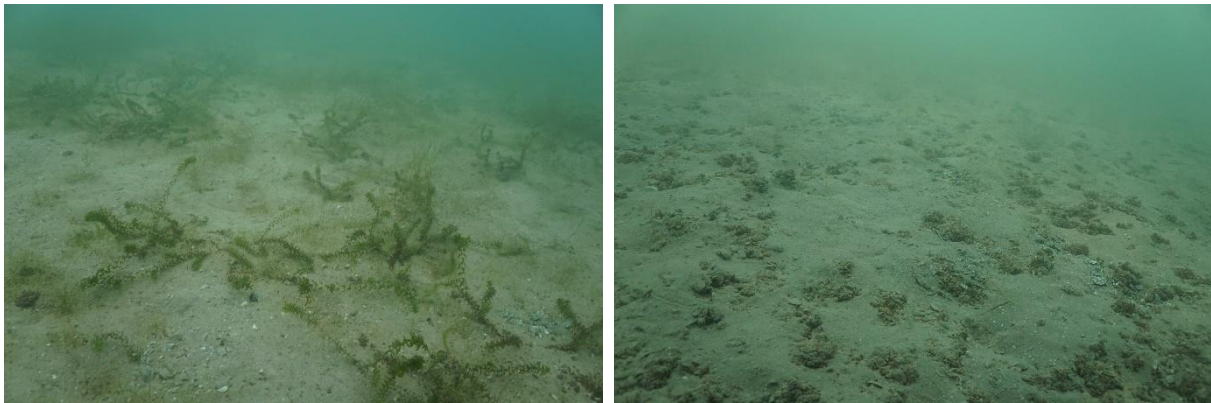
Dieser Transekt wurde bis zur unteren Bewuchsgrenze betaucht. Diese lag bei relativ geringen 7,1 m. Bereits ab ca. 5 m Tiefe nahm der Bewuchs deutlich ab (Abb. 12). Hier bestand die Besiedlung nur noch aus *E. nutallii* und wenigen *C. globularis* (langgestreckte Tiefenform). Unterhalb der Bewuchsgrenze nahm die Besiedlung mit Quagga-Muscheln deutlich zu. Zwischen den lebenden Muscheln gab es auch viel Muschel-Schill.

Abb. 12: Links: Nur noch spärlicher Bewuchs mit hohem Anteil des Neophyten *Elodea nutallii* in 5,6 m Tiefe; rechts: unterhalb der Bewuchsgrenze bei 7,1 m Tiefe zunehmend Muschel-Schill.

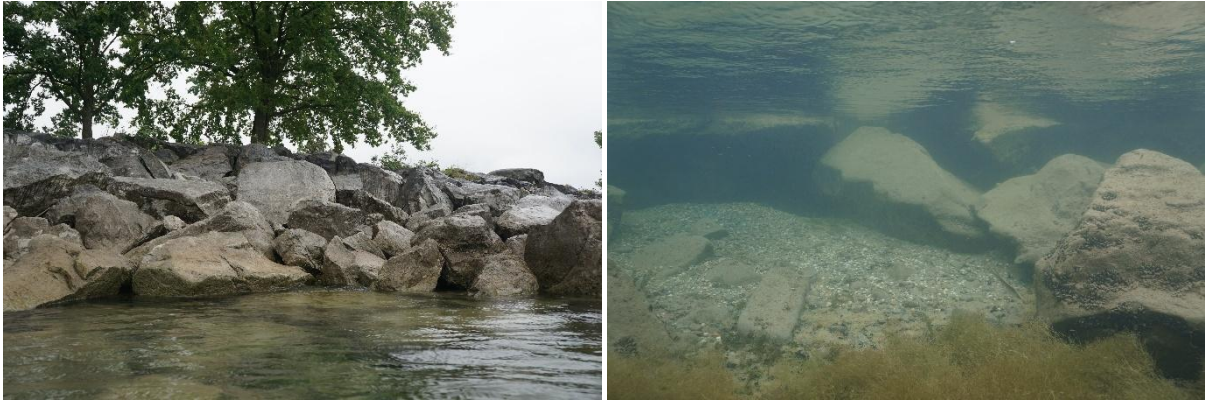
Bei Transekt D bestand der Uferverbau aus grossen Blöcken und Findlingen, dies setzte sich auch bis unter die Wasserlinie fort (Abb. 13). Dieser Verbau wird von Badegästen offenbar weniger zum Einstieg in den Bodensee genutzt, hier gab es einen ca. 30 m breiten, ufernahen Streifen der dicht mit Characeen bewachsen war. Erst darauf folgte der typische, stark durch Trittschäden gestörte Bereich (Abb. 14). Mit zunehmender Tiefe nahm der Bewuchs dann wieder zu (Abb. 15).

Abb. 13: Mit groben Blockwurf verbautes Ufer. Die Wellenschlagzone ist so gut wie nicht bewachsen.

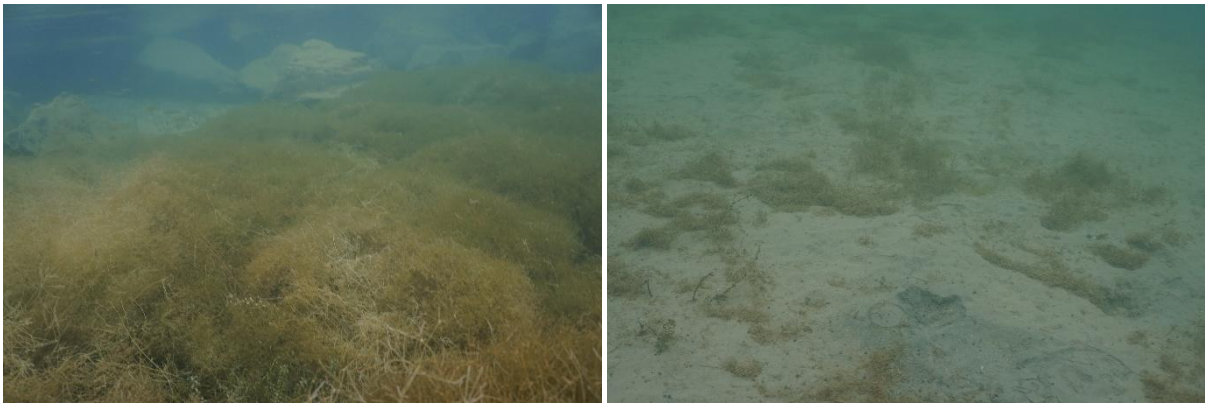
Abb. 14: Knapp vor dem Uferverbau liegt ein ca. 30 m breiter, dicht mit Characeen bewachsener Streifen (links). Darauf folgt eine stark durch Trittschäden beeinträchtigte Zone (rechts).

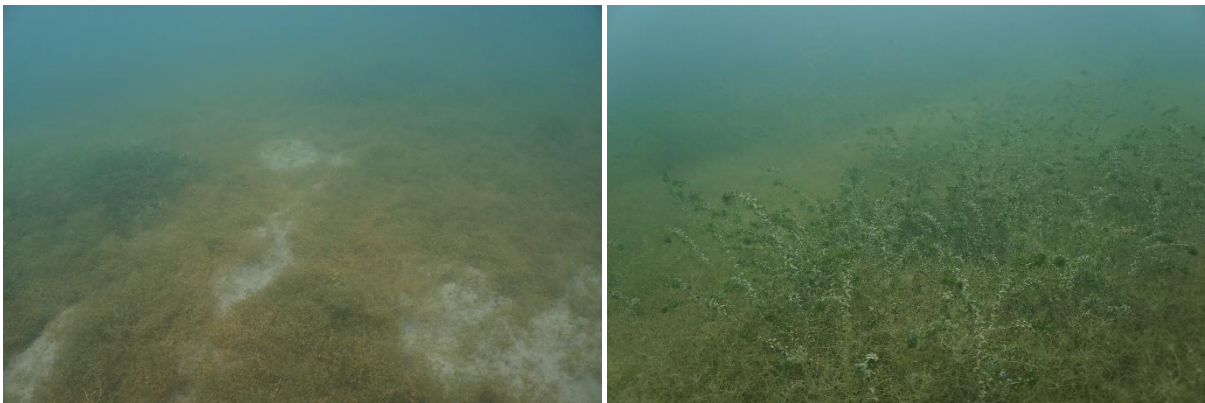
Abb. 15: Ab ca. 1,5 m Tiefe wird der Bewuchs wechselnd immer dichter. Von knapp 2,5 m Tiefe an ist er bis zum Ende des Untersuchungstransekts geschlossen.

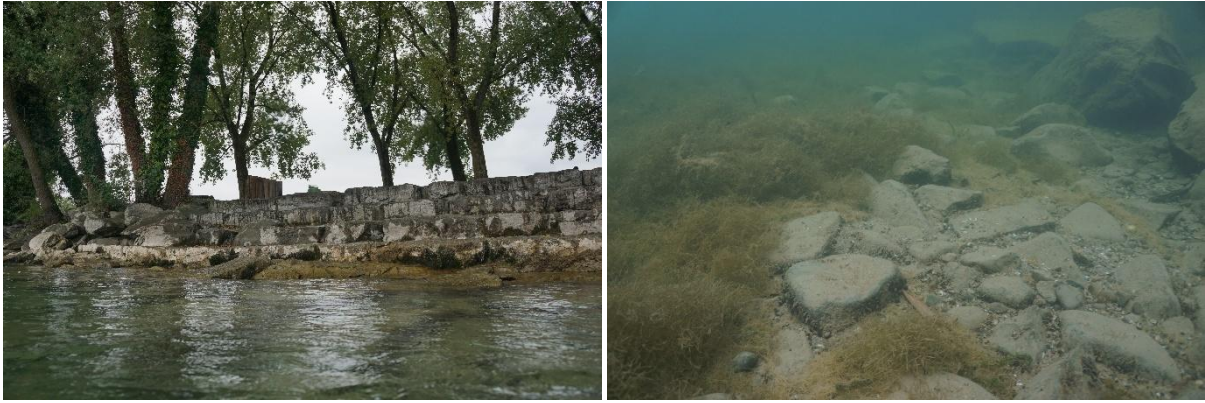
Auch beim westlichsten Transekt bestand der Uferverbau weiträumig aus grossen Blöcken und Findlingen, die sich unter der Oberfläche bis in ca. 0,7 m Tiefe fortsetzten. Der Transekt endete am Ufer allerdings an einem Bereich mit Treppenstufen (Abb. 16), entsprechend wurde der Zugang zum See hier gebündelt und die Trittschäden waren wieder direkt ab dem Ufer vorhanden. Zwischen den Haufen mit abgerissenen Pflanzen (vor allem Characeen) bildeten sich auch hohe Polster mit Grünalgen (Abb. 17).

Abb. 16: Unterhalb des mit grossen Blöcken verbauten Ufers setzt sich zunächst Hartsubstrat fort (Blöcke, Steine). Darauf folgt Sand der vor allem abgetrennten Pflanzen bedeckt ist (rechts).

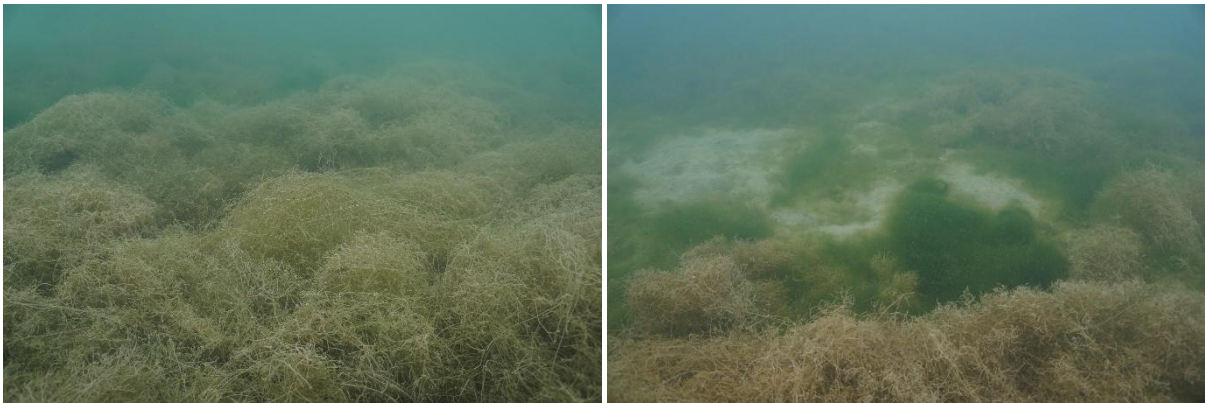
Abb. 17: In Abschnitt 2 ist der Boden stark beeinträchtigt. Der grösste Teil ist von abgerissenen Characeen bedeckt oder weist Grünalgenpolster auf.

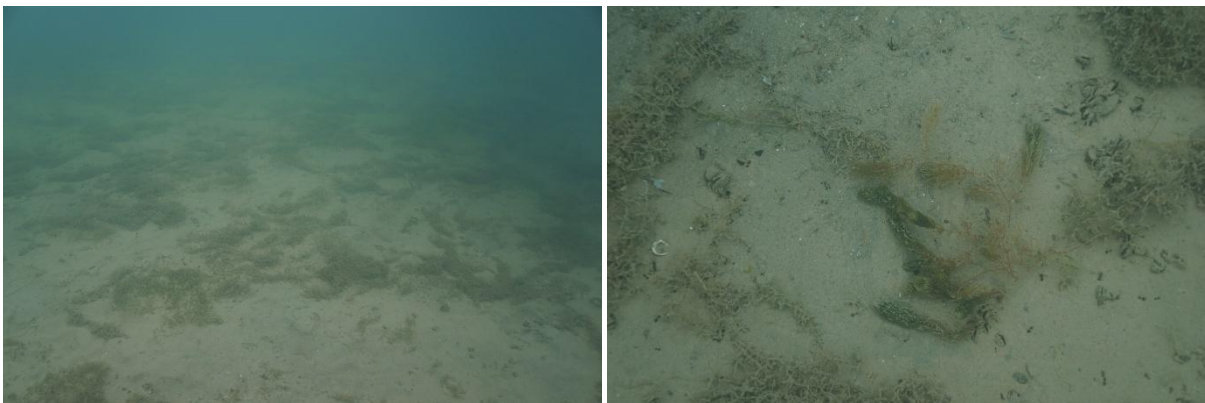
Abb. 18: In Abschnitt 5 liegt der Sandboden zu grossen Teilen frei. Vereinzelt Pflanzen von *Ceratophyllum demersum*.

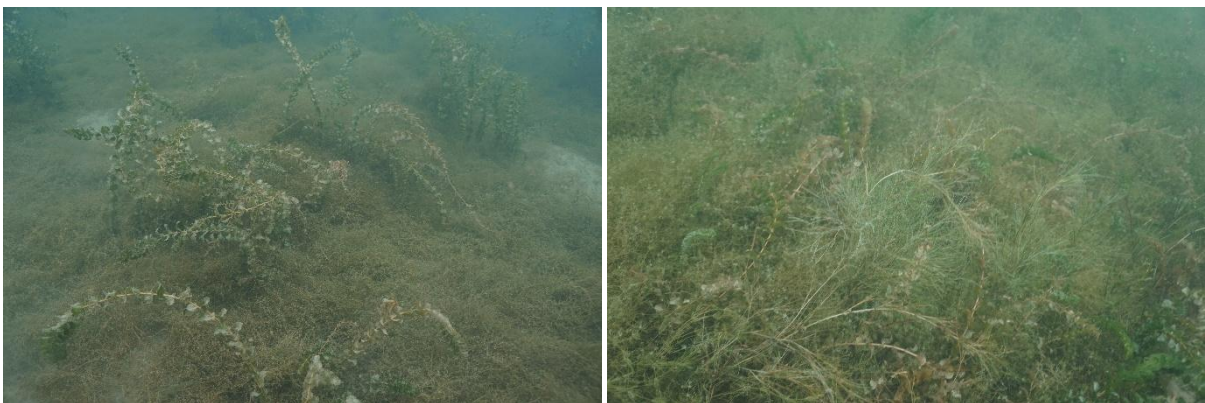
Abb. 19: Ab ca. 2 m Tiefe ist der Boden wieder zunehmend bewachsen, vor allem Abschnitt 6 auch mit Laichkräutern.
