VILLE DE LA CHAUX-DE-FONDS

RAPPORT DU CONSEIL COMMUNAL

relatif à une demande de crédit de CHF 240'000.-
pour la réfection du Pont de Biaufond sur la route communale
La Chaux-de-Fonds – Les Bois

(du 14 janvier 2003)

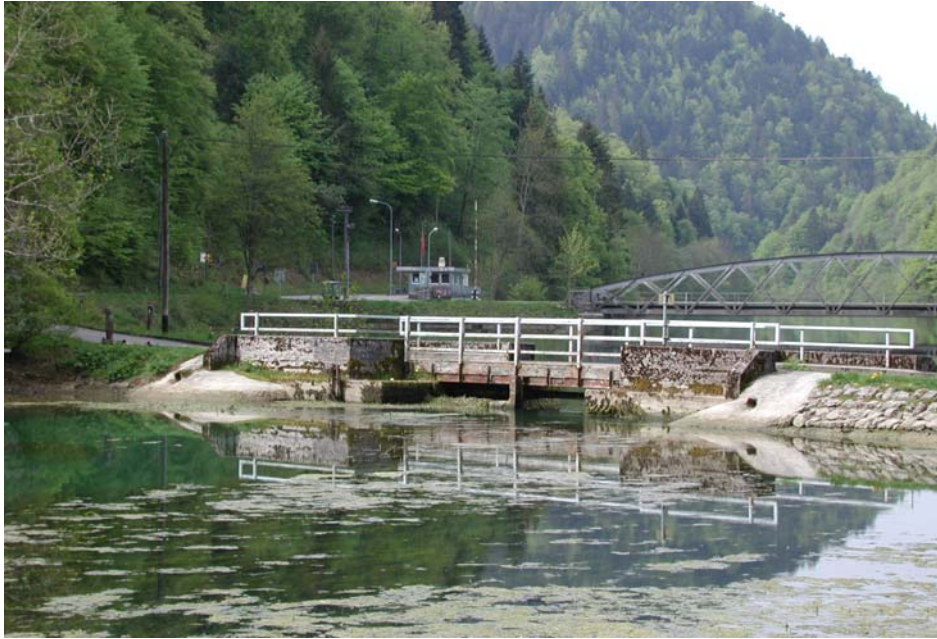
D'importantes traces de corrosion sont visibles sur les poutrelles métalliques et aux joints de dilatation du pont. Cette corrosion résulte essentiellement de l'humidité permanente du site ainsi que de l'accès malaisé de la partie inférieure du tablier (notamment sa face inférieure) qui se trouve à très faible distance du niveau d'eau ce qui en rend l'entretien quasi impossible. Elle est aussi une conséquence de l'usage des sels de déverglaçage.

Le béton de la dalle n'est pas protégé par une étanchéité. De l'eau peut percoler à travers le revêtement bitumineux, pénétrer à l'intérieur du béton par les pores et les fissures et y attaquer les armatures et les profilés métalliques.

Les culées existantes, bien que recouvertes de mousses, sont en bon état. Aucun dégât majeur ni trace d'armature insuffisamment enrobée n'est visible sur les surfaces au-dessus de l'eau. Les parties immergées ont été contrôlées par un plongeur technicien du génie civil. Là également, aucun dégât n'a été constaté. La réfection des quelques légères déficiences pouvant être mises à jour par un nettoyage intensif paraît suffisante à assurer la pérennité des culées. Après une légère adaptation, elles pourront donc être utilisées comme appui du nouveau tablier.
