**8.1004.01 Gemeindehaus Horw**

# **Bericht über die Erdbebensicherheit**

**26.02.2010**

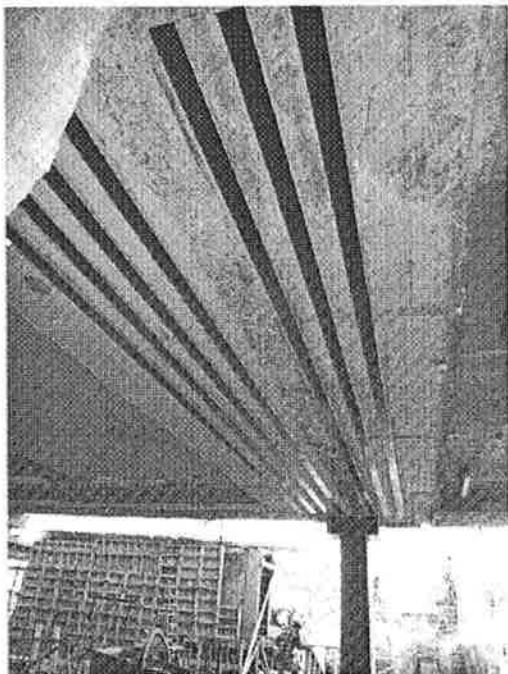
Beispiel einer Deckenverstärkung mit CFK-Lamellen

- Für **tragendes Mauerwerk**, das Horizontallasten aus Erdbeben abtragen soll, wurden Verstärkungen aus CFK-Lamellen entwickelt. Dieses System müsste beidseitig auf allen tragenden Mauerwerkswänden, die mit Zug beansprucht werden, aufgebracht werden. Dies gilt insbesondere für die obersten 2 Geschosse und das Dachgeschoss im Bereich des gemauerten Liftschachtes.
- Verstärkung von bestehenden, überbeanspruchten **Betonwänden** mit CFK-Lamellen. Diese können einseitig aufgeklebt werden, d.h. dass die Wände nicht von beiden Seiten

zugänglich sein müssen. Je nach Grösse der Beanspruchung sind nur vertikale oder auch horizontale Lamellen erforderlich.
