Winterthur, 7. Januar 2025

Objekt: Rathausgasse 3 (Haus gelb und Haus rot), Arbon

Untersuchungsbericht – Zustands- und Materialuntersuchung Verputzflächen sowie Anstrichbefundung Fassadenbauteile

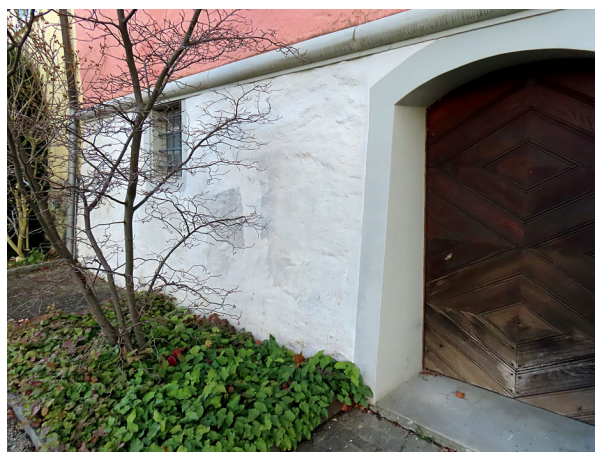
Der Sockelverputz zeigt in Bodennähe grössere Hohlstellen mit Handlungsbedarf, hier ist es zu einer Schwächung des Verputzaufbaus durch aufsteigende Feuchtigkeit und erhöhte Salzbelastungen gekommen.

grau gestrichener Sockelverputz unterhalb des Fassadengurts an der Westfassade

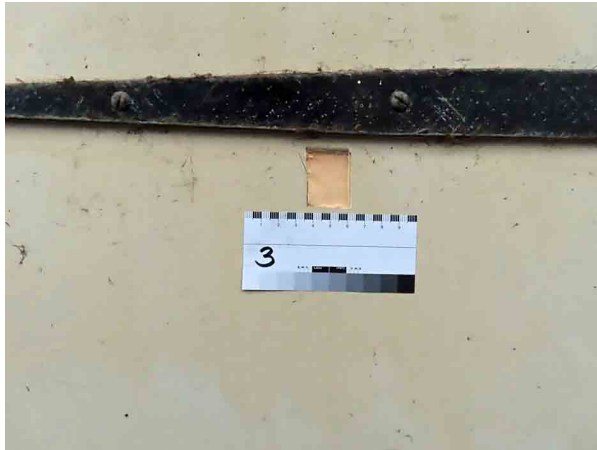
Probeentnahmestelle 3

Auf dem Bretterladen liegt direkt auf dem Holz ein Anstrich mit langölgiger Alkydharzfarbe vor. Darüber folgen mehrere Anstriche mit Acryl/PVAC-Farbe. Bei dieser oberflächlich vorliegenden Beschichtung handelt es sich um denselben Anstrich, welcher auch an der Dachuntersicht analysiert worden ist (siehe Proben 1 und 2).

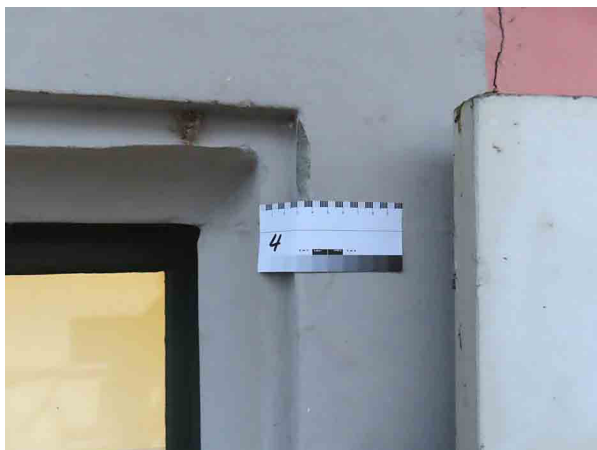
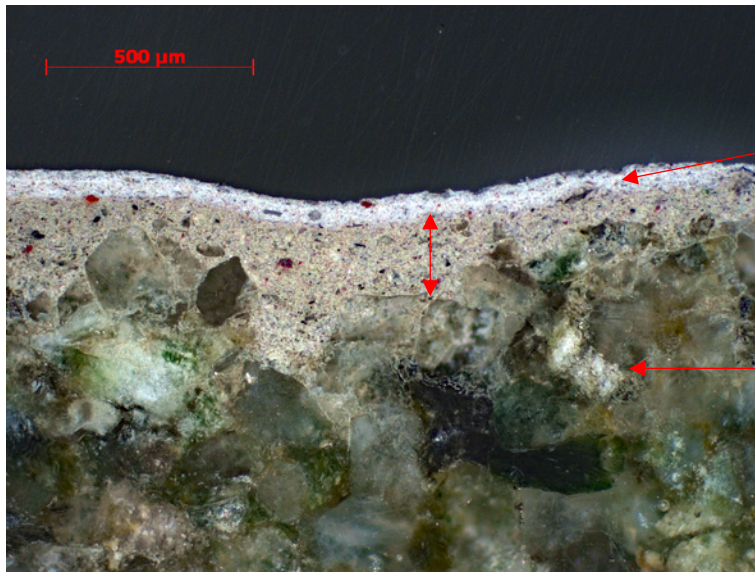
Probeentnahmestelle 4

Im Querschnitt, ab einer Tiefe von ca. 1 bis 2 mm, liegt eine Wasseraufnahme von ca. 1 bis 2 s vor, die adäquat ist für den unbehandelten Naturzustand des Sandsteins.

Der Anstrichaufbau besteht aus 2 Anstrichen Organsilikatfarbe, wobei der Anstrich direkt auf dem Stein eine verzögerte Wasseraufnahme zeigt und eine leichte Kontamination des Steins durch diese Überarbeitung zu erwarten ist. Es liegt jedoch keine Hydrophobierung vor.

1 Anstrich Organsilikatfarbe
 1 Anstrich Organsilikatfarbe mit reduziertem Wasseraufnahmevermögen

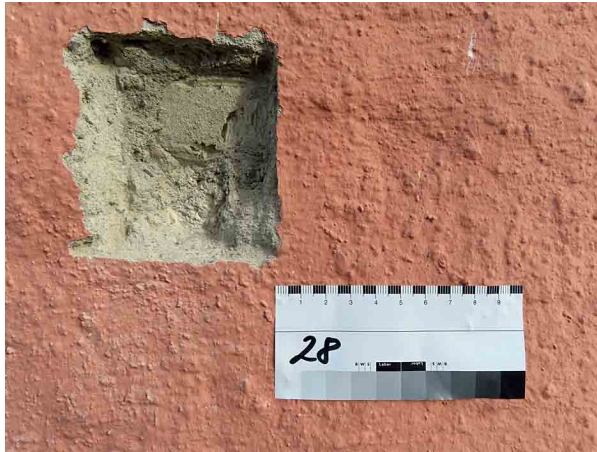
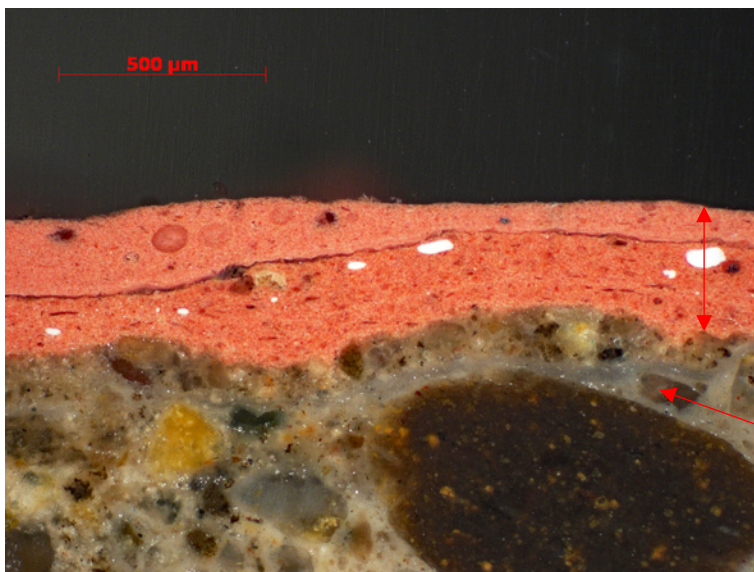
Probeentnahmestelle 28

Einschichtverputz: Bindemittel: Kalk (kleine Spatzen sichtbar) / Zement, Körnung: ca. 0 bis 6 mm, Schichtstärke: ca. 16 mm, Vergütung: keine, TSZ: ca. 2 bis 3 s (sehr gute Wasseraufnahme)

Die Probe 28 weist einen anderen Verputzaufbau und auch eine differente Oberflächenstruktur auf, wodurch sie sich von den vorhergehenden Proben von Haus rot unterscheidet. Dieser vom restlichen Verputz abweichende Teilbestand ist an der Westfassade optisch erkennbar und liegt oberhalb des Sockelgeschosses auf EG-Höhe vor und geht dann drüber (ohne klare Trennlinie) in den abgeglätteten Verputz über.

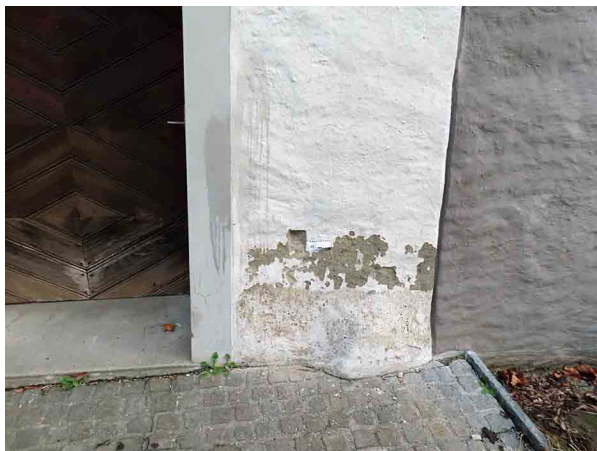
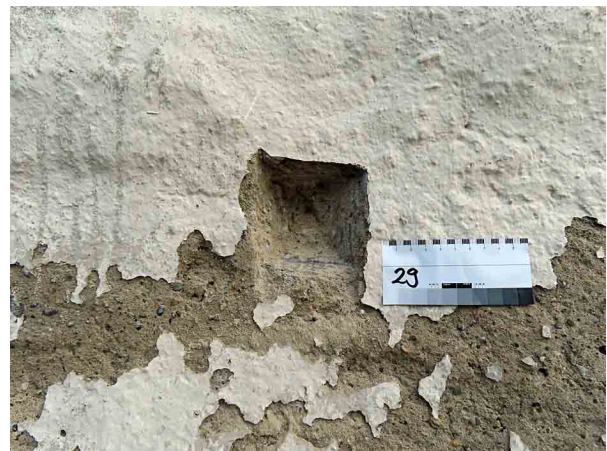
Probeentnahmestelle 29

Sockelverputz: Bindemittel: Kalk / Zement, Körnung: ca. 0 bis 4 mm, Vergütung: keine, TSZ: ca. 1 bis 2 s (sehr gute Wasseraufnahme)

Aus diesem Bereich mit Materialabplatzungen wurde die Probe 29 entnommen und zusätzlich zu den Untersuchungen des Aufbaus auch einer Salzanalyse unterzogen. Die Salzanalyse hat eine moderat erhöhte Salzbelastung mit mittleren Chlorid- und grossen Nitratbelastungen ergeben (siehe dazu auch Kapitel 8: Salzanalyse). Die Hohlstellen in Bodennähe und auch die Materialabplatzungen sind damit in einen Zusammenhang mit Salzkristallisationsprozessen zu stellen. Dazu kommt es, wenn im Mauerquerschnitt vorliegende Salze mit der anfallenden, aufsteigenden Feuchtigkeit in Lösung gehen und in den Kapillaren transportiert werden. Sobald diese Feuchtigkeit oberflächennah austrocknet, kommt es zur Kristallisation dieser ehemals gelösten Salze und damit zu Salzkristallisationsprozessen. Da die Salzkristallisation ein Volumen beanspruchender Prozess ist, führt diese in den betroffenen Materialschichten zu Schädigungen und Schwächungen.

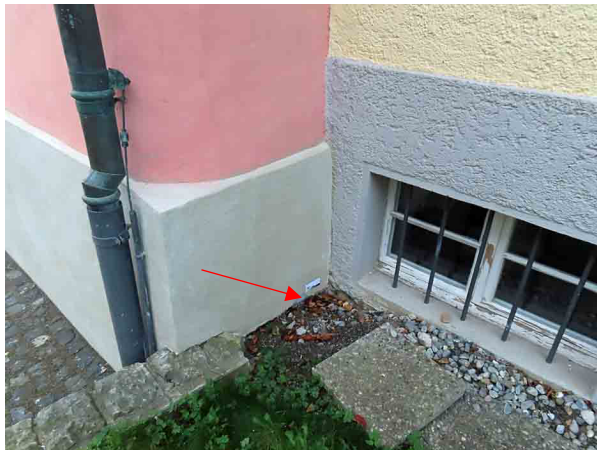
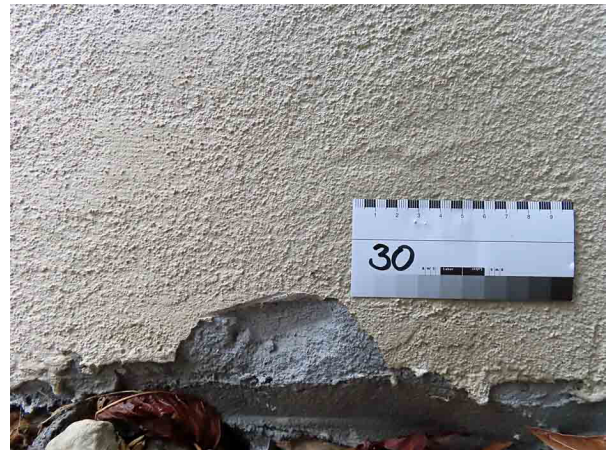
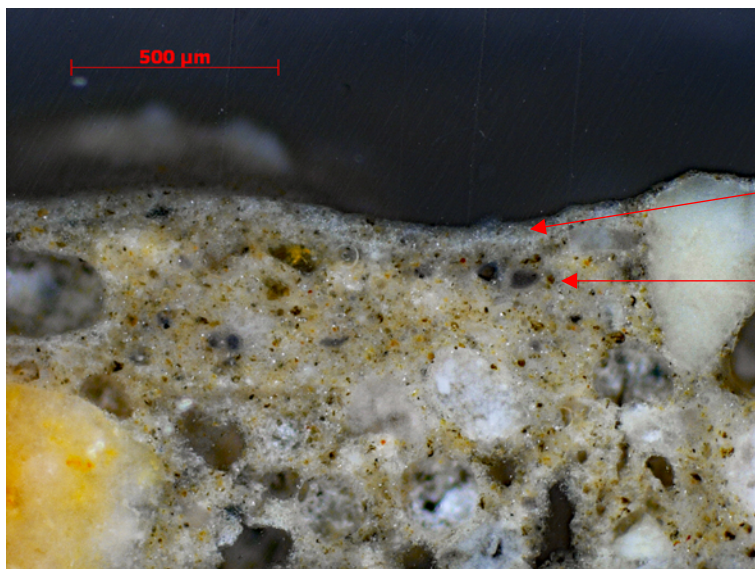
Probeentnahmestelle 30

Sockelverputz: Bindemittel: Kalk / Zement, Körnung: ca. 0 bis 2 mm, Vergütung: Kunststoff, TSZ: hydrophob

Der Sockelverputz liegt ungestrichen vor. Oberflächlich findet sich eine Sinterschicht (Bindemittelanreicherung).

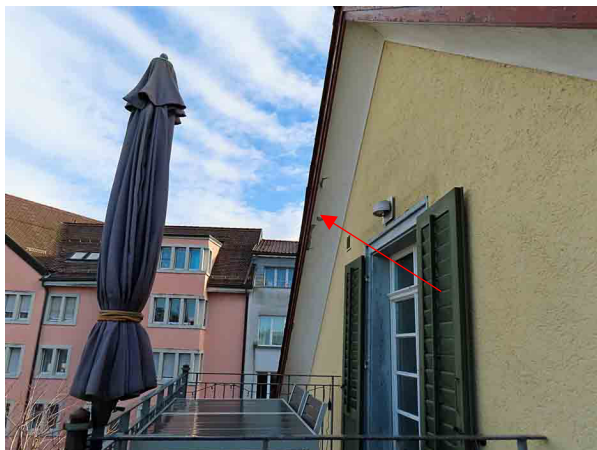
An der Nordfassade liegen an der Dachuntersicht Anstrich- und oberflächliche Verputzabplatzungen vor.

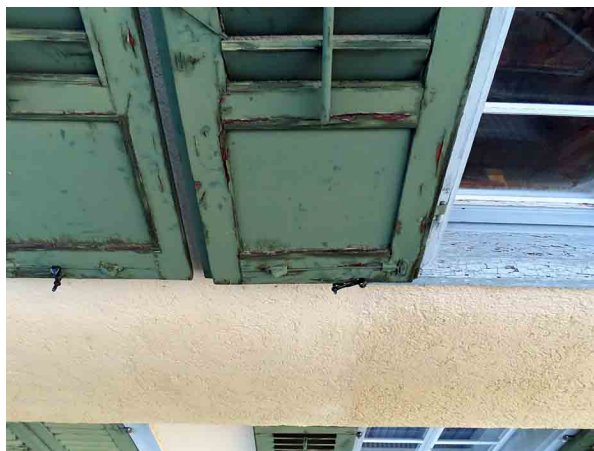
Auf dem Holzwerk (siehe Abbildungen links und oben) liegen zum Teil grossflächige Anstrichabplatzungen vor. Dies betrifft vermehrt die West- und Nordfassade von Haus gelb.

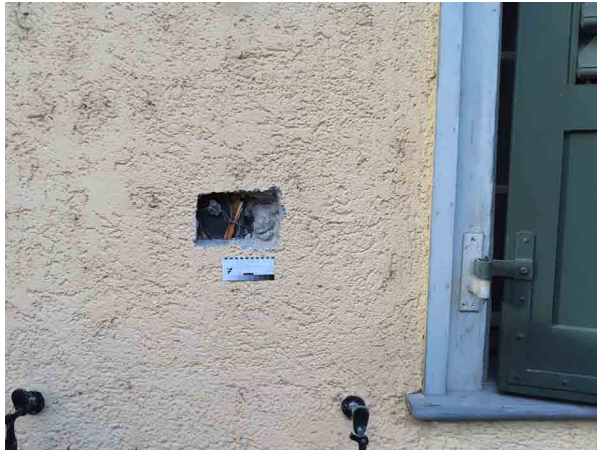
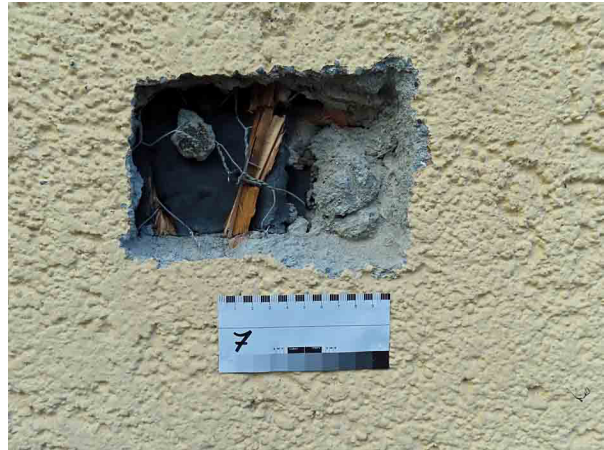
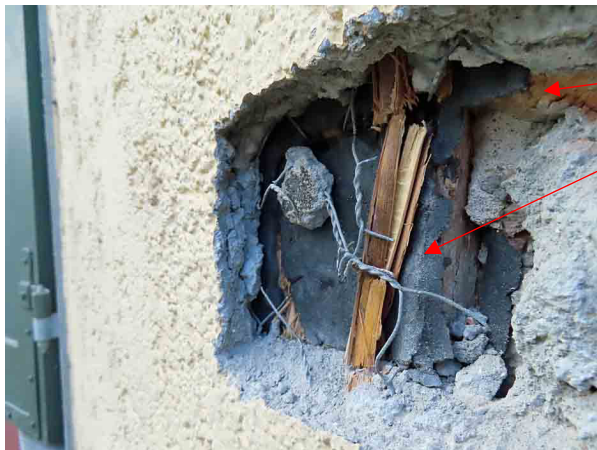
Probeentnahmestelle 7

Die Öffnung der Verputzprobe 7 zeigt, dass ein Holzständer und eine Rabitzüberspannung vorliegen. Es ist nicht ganz klar, ob dieser Rabitz vollflächig oder nur punktuell zur Überbrückung des Holzwerks vorliegt. Der Rabitz ist jedoch in einem guten Zustand und zeigt keine Korrosionserscheinungen.

Holzbalken, abgedeckt mit Dachpappe, darüber Rabitz

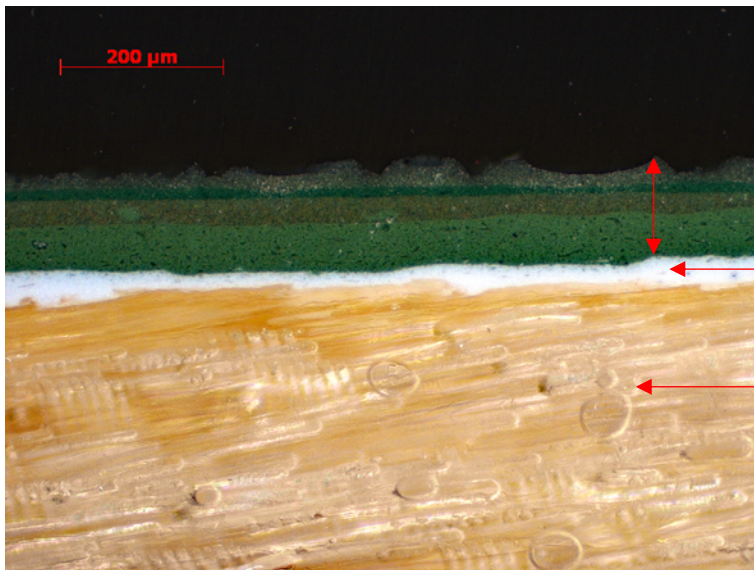
Probeentnahmestelle 8

4 Anstriche PVAC-Farbe, evtl. mit Alkydharz hybridisiert

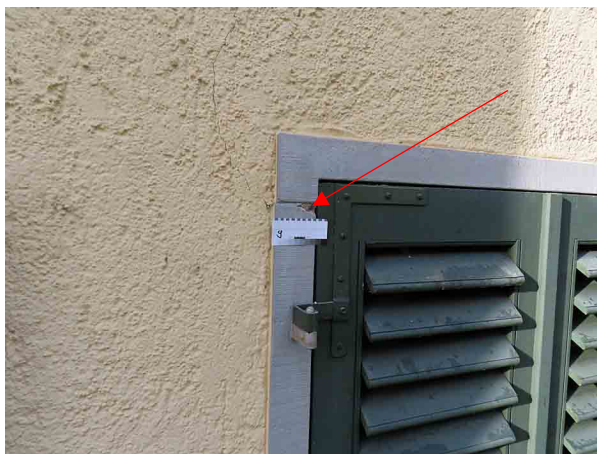
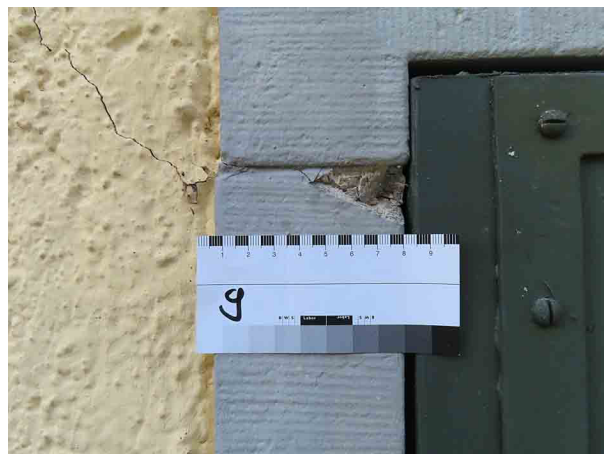
Lokalisation Probeentnahmestelle 9

Beim mit der Probe 9 beprobten Fenstergewände handelt es sich um Kunststein, dieser weist eine TSZ von ca. 2 min und 30 s, was mehrheitlich einem zementgebundenen Kunststein entspricht.

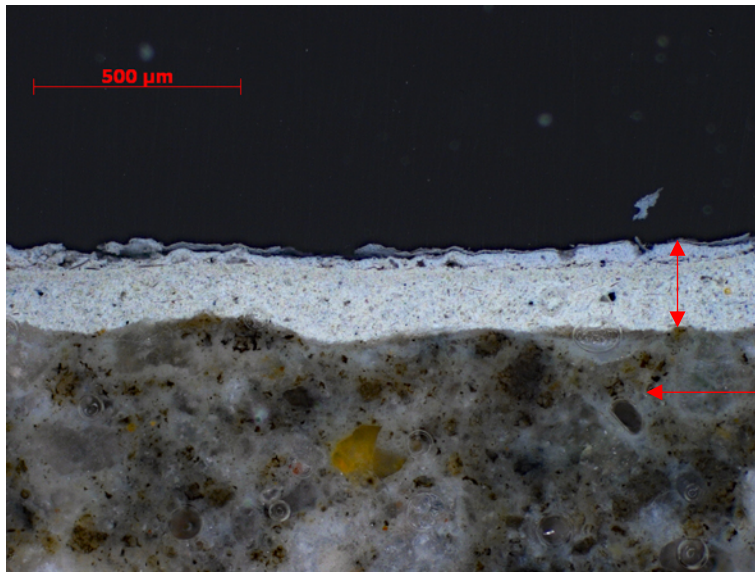
2 bis 3 Anstriche Organsilikatfarbe mit reduziertem Wasseraufnahmevermögen

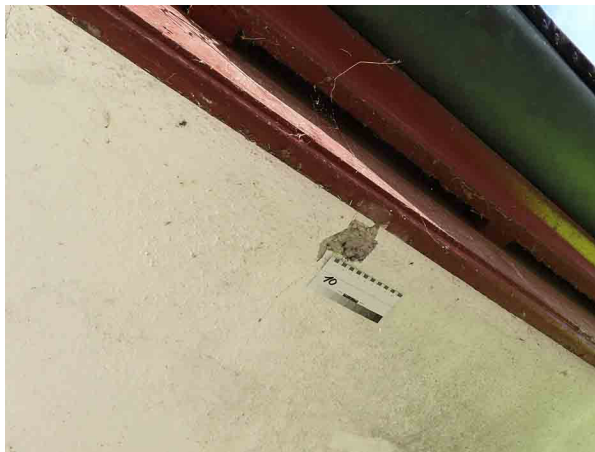
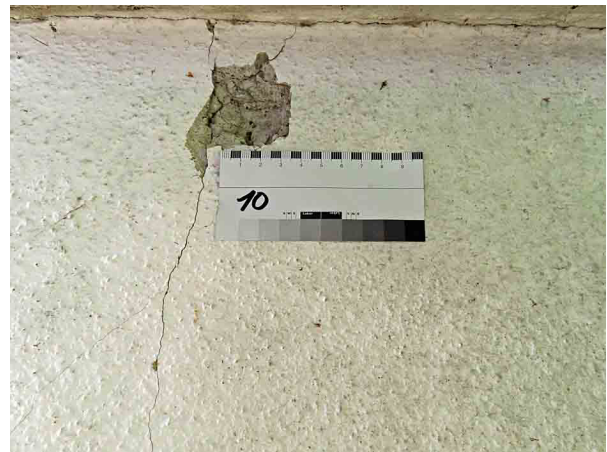
Probeentnahmestelle 10

Deckputz: Bindemittel: Kalk / evtl. wenig Hydraulisch Kalk, Körnung: ca. 0 bis 6 mm, Vergütung: keine, TSZ: ca. 1 s (sehr gute Wasseraufnahme)

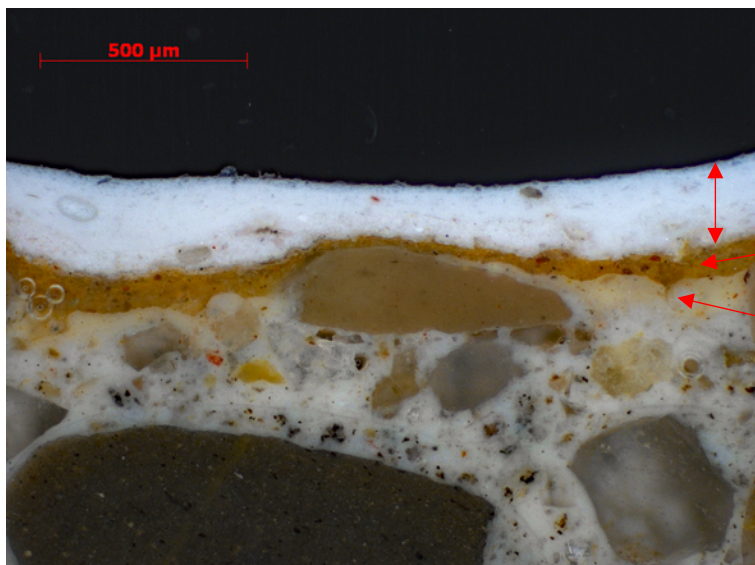
1 bis 2 Anstriche Organsilikatfarbe mit reduzierter Wasseraufnahme

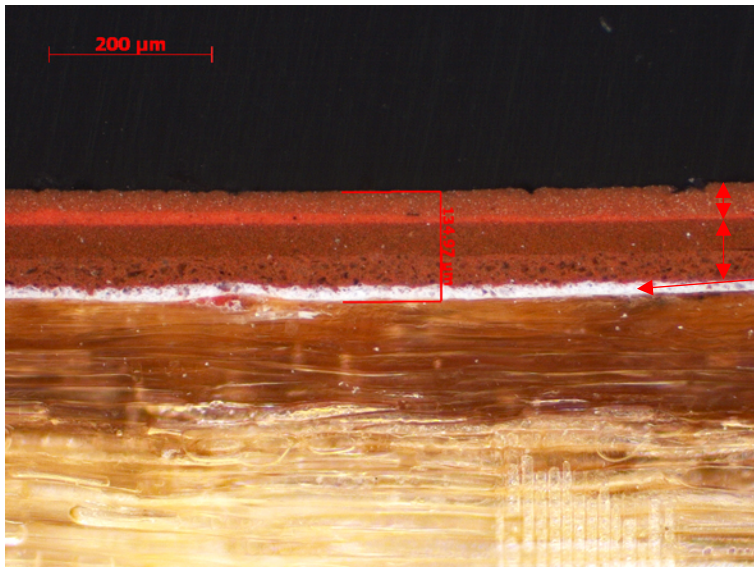
Anschliff Probe 11

- 2 Anstriche Acrylfarbe
- 2 Hybrid-Anstriche mit Acrylanteil
- Alkydharzgrundierung

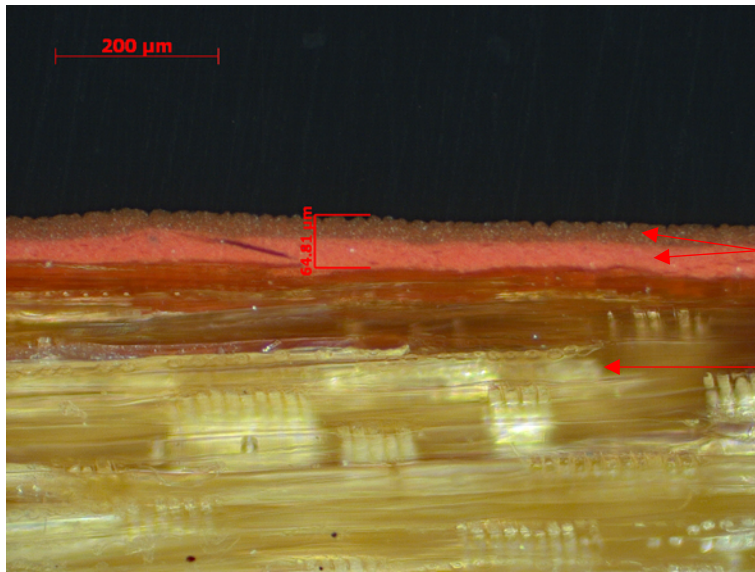
2 Anstriche Acrylfarbe

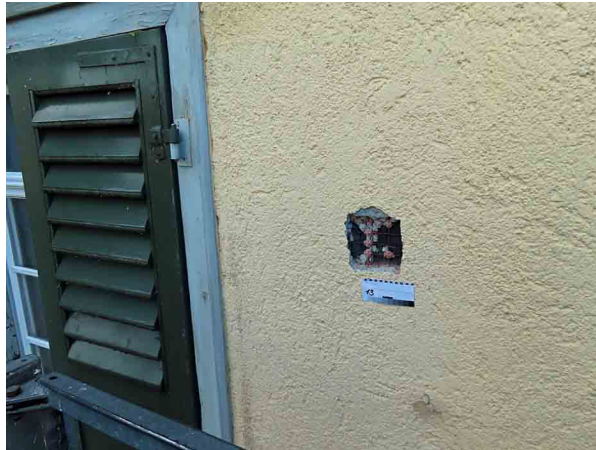
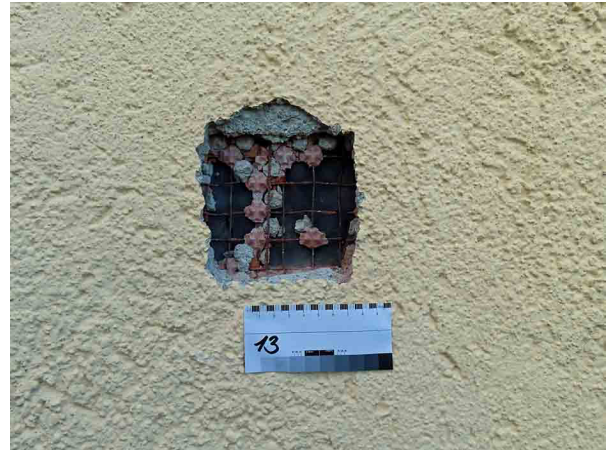
Probeentnahmestelle 13

Grundputz: Bindemittel: Kalk (Kalkspatzen sichtbar) / Hydraulisch Kalk / Zement, Körnung: ca. 0 bis 4 mm, Schichtstärke: ca. 9 mm, Vergütung: keine, TSZ: ca. 2 bis 4 s (gute Wasseraufnahme)

Deckputz (angeworfen, grob abgerieben): Bindemittel: Kalk (Kalkspatzen sichtbar) / Hydraulisch Kalk / Zement, Körnung: ca. 0 bis 4 mm, Schichtstärke: ca. 6 mm, Vergütung: keine, TSZ: ca. 1 bis 2 s (sehr gute Wasseraufnahme)

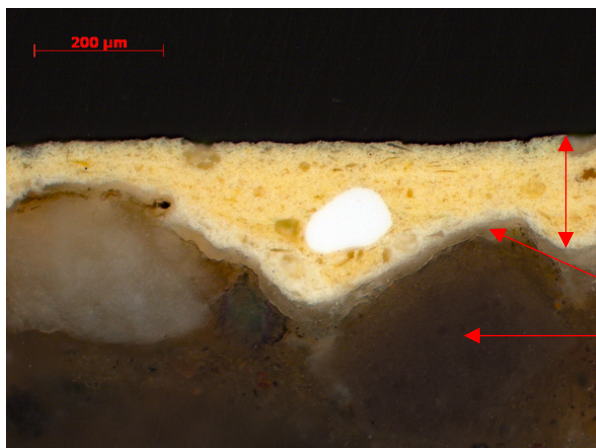
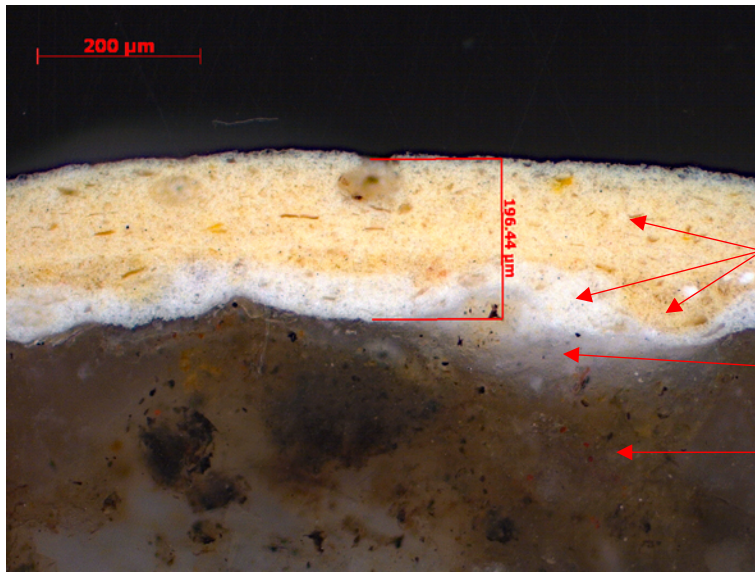
Anschliff Probe 13

3 Anstriche Organsilikatfarbe, schwach hydrophob

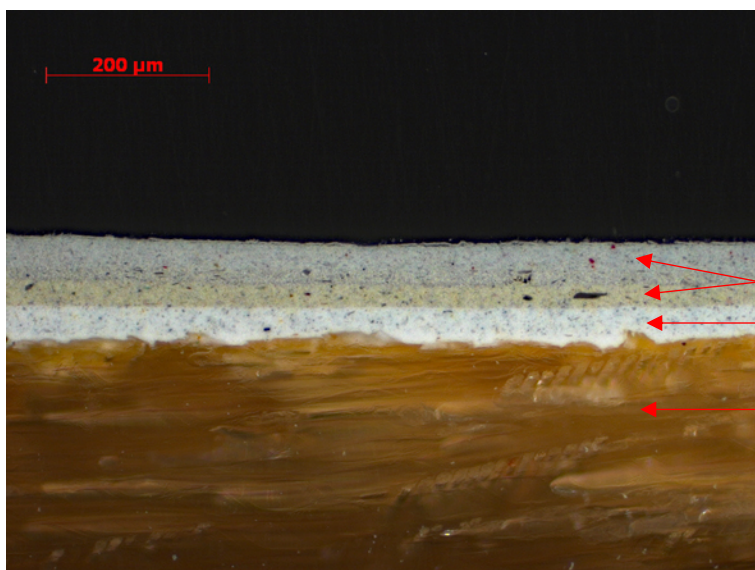
Anschliff Probe 14

2 Anstriche Acrylhybridfarbe

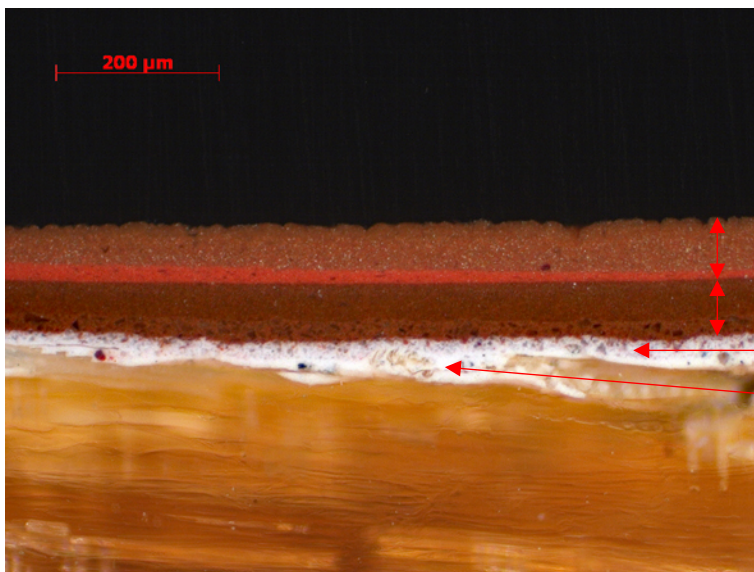
- 3 Anstriche Acrylfarbe
- 2 Anstriche Acryl/Alkydhybridfarbe
- Alkydharzgrundierung (1 Anstrich)
- partiell Reste Ölfarbe (gebrochen weiss)

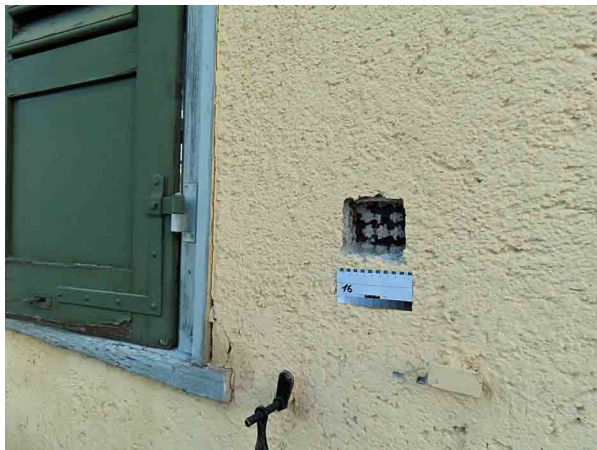
Probeentnahmestelle 16

Im Bereich der Probe 16 wurde unter dem Rabitz und der Dachpappe ein intakter Schindelschirm mit bestehender Anstrichbeschichtung freigelegt. Dieser wurde überbrückt und abgekoppelt und anschließend überverputzt.

Der Verputzaufbau der Probe 16 ist vergleichbar mit den vorhergehenden Fassadenverputzproben 7 und 13. Der Verputzaufbau am Haus gelb ist demnach einheitlich.

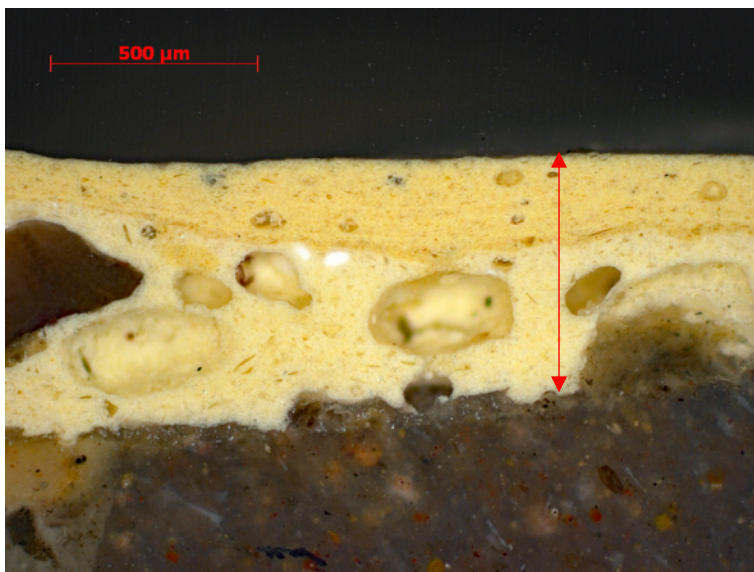
Anschliff Probe 16

2 Anstriche hydrophobe Organsilikatfarbe

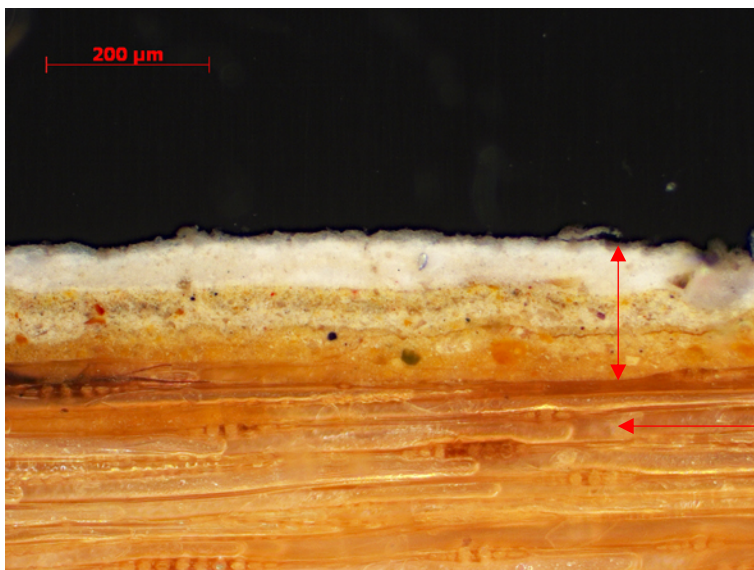
Die Probe 17 zeigt den Anstrichaufbau auf den Holzschindeln im Untergrund.

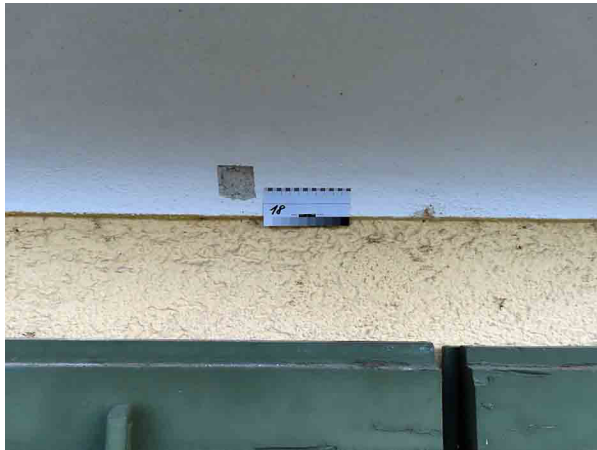
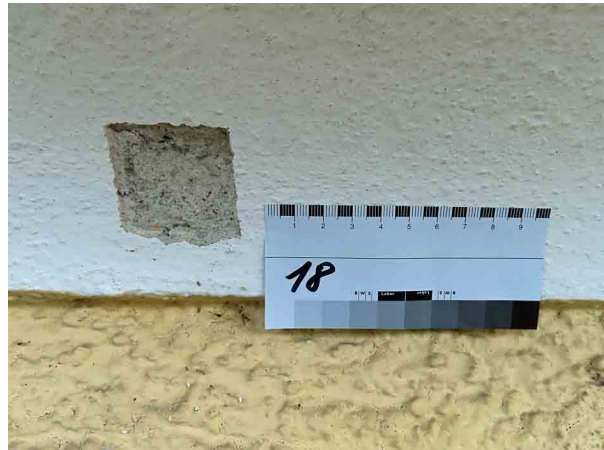
Probeentnahmestelle 18

Der Deckputz der Probe 18 ist vergleichbar mit der Deckputzzusammensetzung der Probe 10. Und somit ist auch hier, basierend auf der Verputzzusammensetzung der Probe 10 davon auszugehen, dass der Verputz im Bereich der Hohlkehle älter ist als der Fassadenverputz.

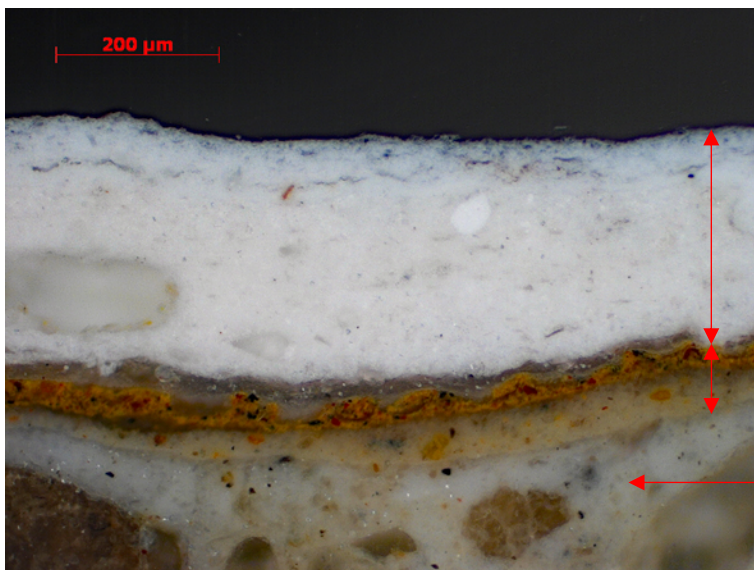
Anschliff Probe 18

mineralisch gebundene Altanstriche

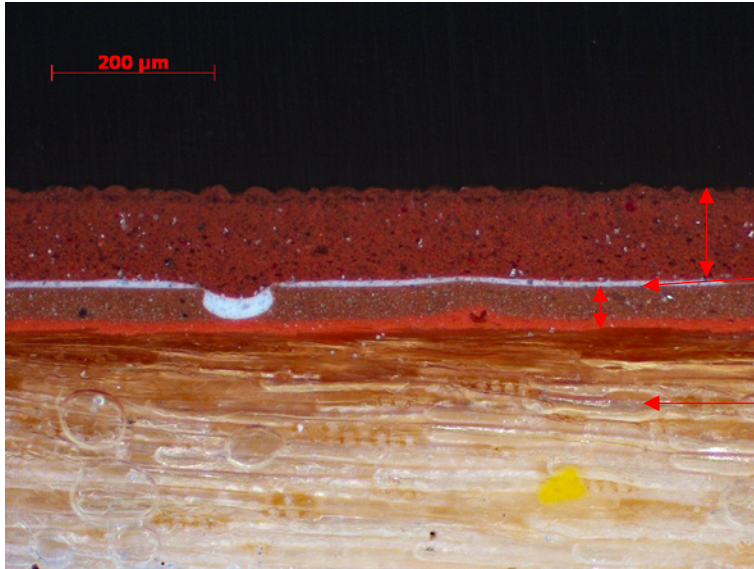
Anschliff Probe 19

- 2 Anstriche Acrylfarbe
- Alkydharzgrundierung
- Acryl/PVAC-Farbe
- Holzoberfläche

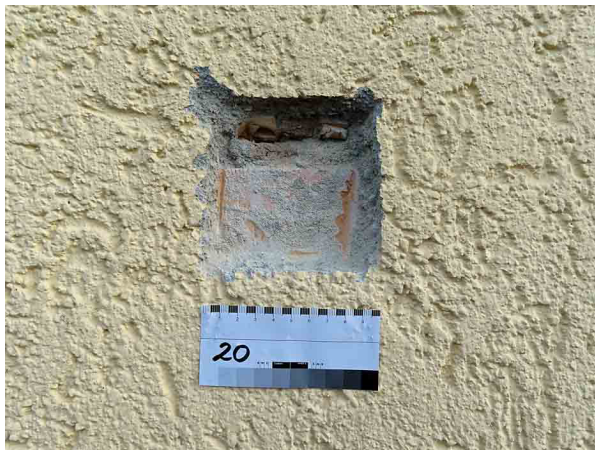
Probeentnahmestelle 20

Untergrund: Backstein

Gesamtschichtstärke des Verputzaufbaus: ca. 29 mm

Der Verputzaufbau der Probe 20 ist vergleichbar mit den vorhergehenden Fassadenverputzproben von Haus gelb.

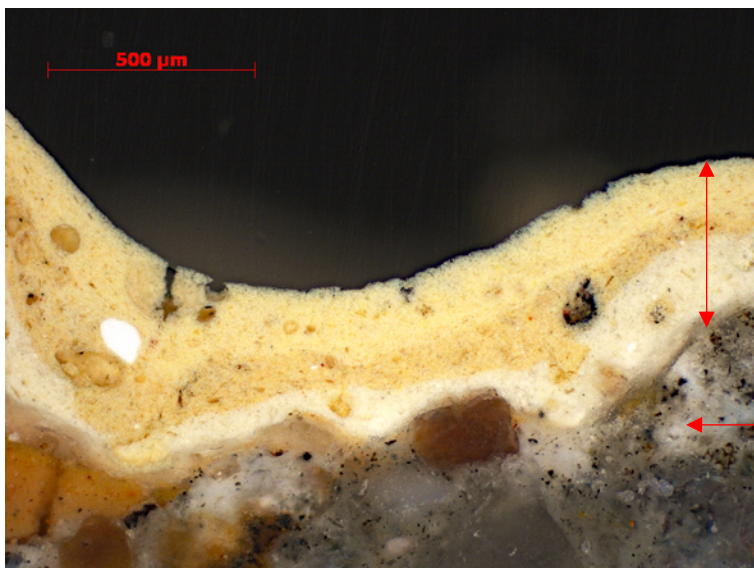
Anschliff Probe 20

- 3 Anstriche hydrophobe Organsilikatfarbe
- Deckputzoberfläche

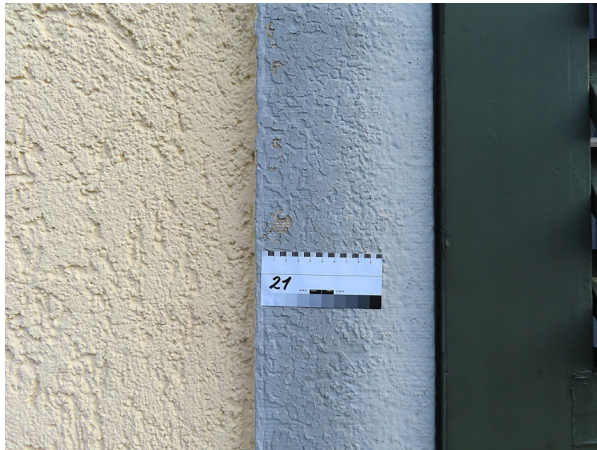
Probeentnahmestelle 21

Mit der Probe 21 wurde ein Sandsteingewände beprobt. Die Anstriche zeigen partiell Krakelierungen und oberflächliche Ablösungen. Der Anstrich zeigt, dass bereits ein relativ schichtstarkes Anstrichpaket vorliegt.

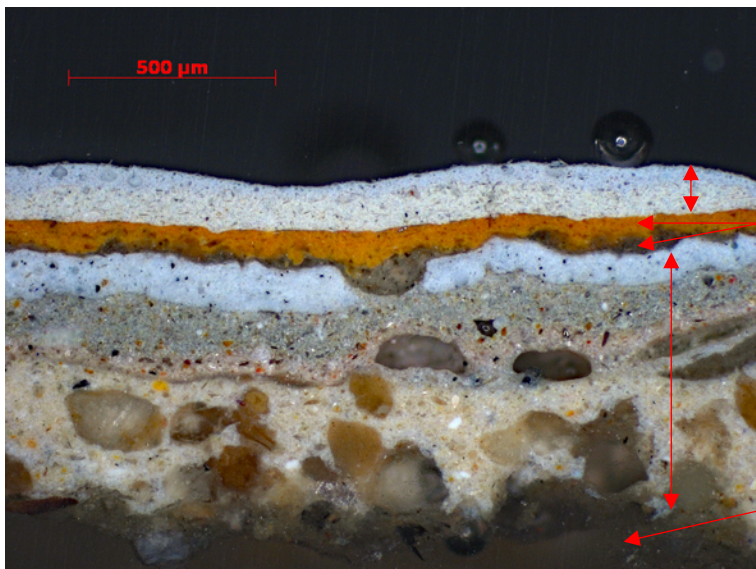
Anschliff Probe 21

2 Anstriche hydrophobe Organsilikatfarbe
2 mineralisch gebundene Anstriche

Sandsteinoberfläche: Der Sandstein zeigt oberflächlich durch Ölkontamination eine verringerte Wasseraufnahme.

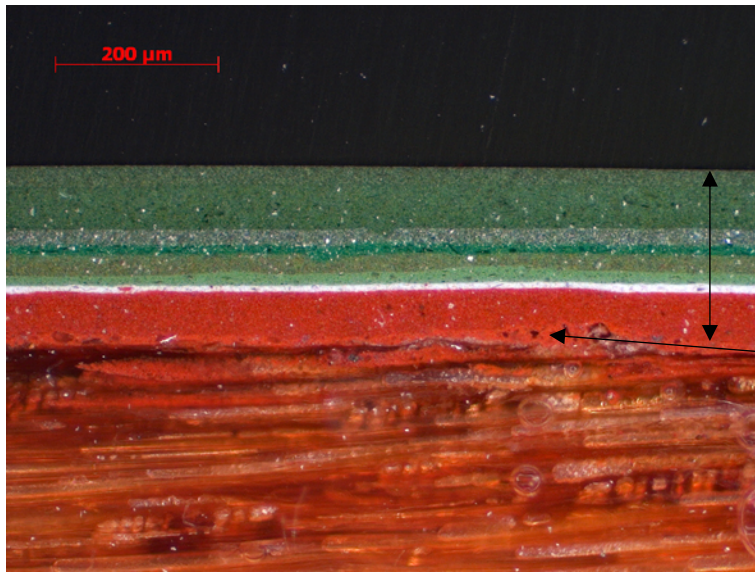
8 Anstriche Alkydharzfarbe

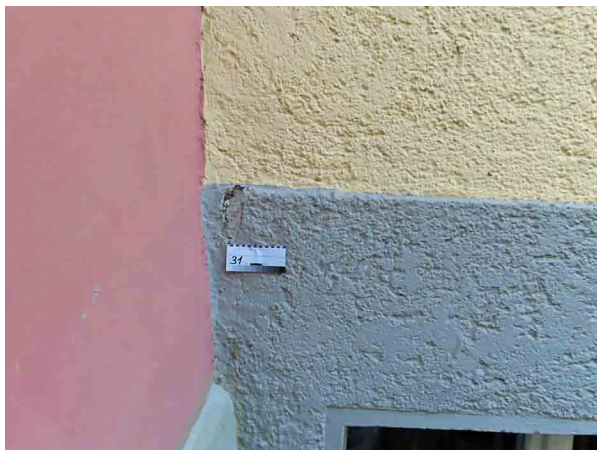
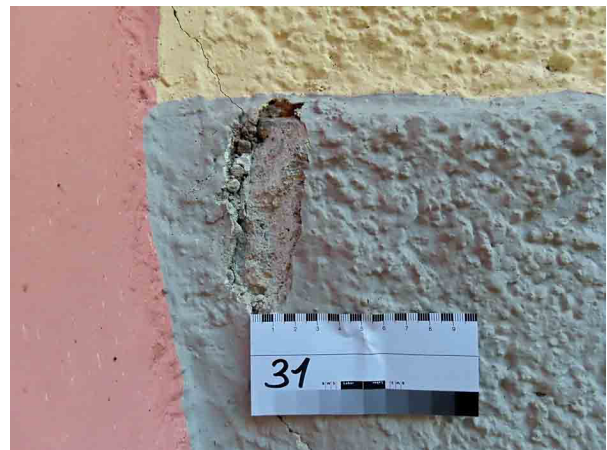
Probeentnahmestelle 31

Sockelverputz: Bindemittel: Kalk / Zement, Körnung: ca. 0 bis 4 mm, Vergütung: keine, TSZ: ca. 20 bis 25 s (leicht verzögerte Wasseraufnahme)

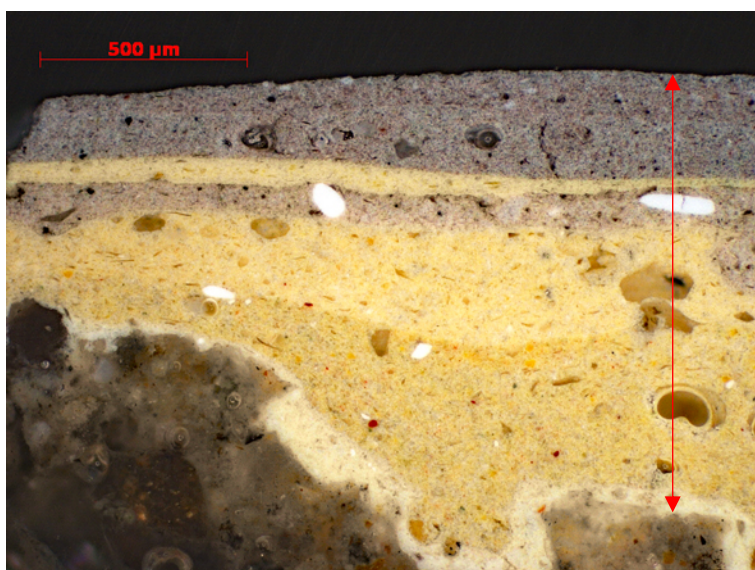
Probeentnahmestelle 31

Anstrichaufbau Probe 31:

7 Anstriche hydrophobe Organsilikatfarbe

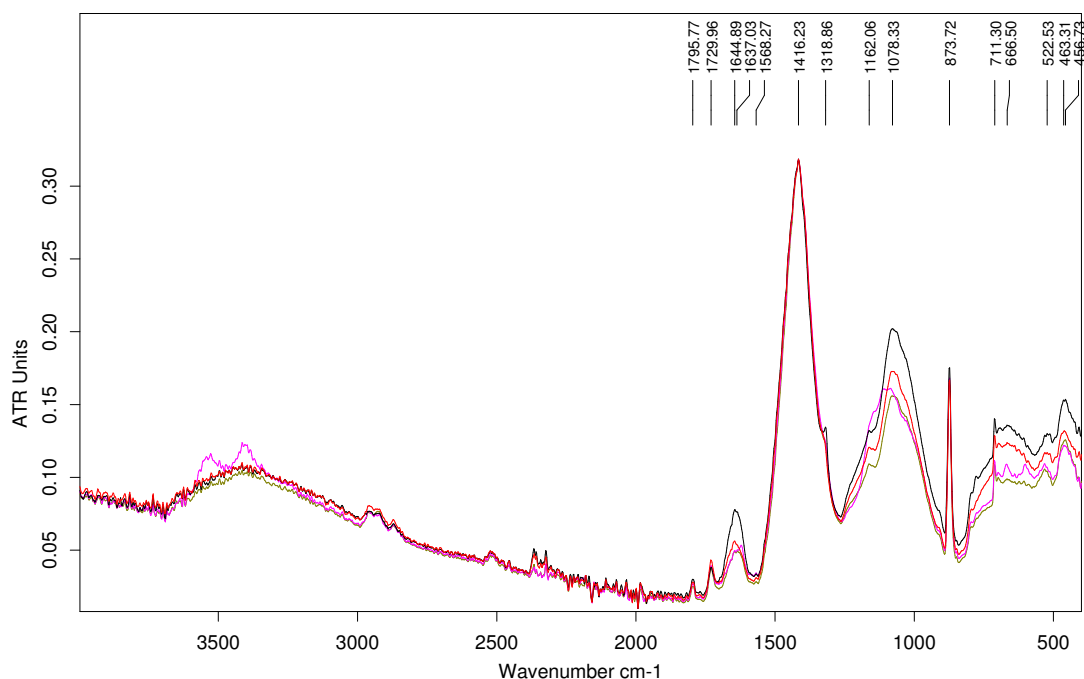
FTIR Analyse Fassadenanstriche

Anstriche P13 und 20 (Haus gelb) sowie P25 und 28 (Haus rot)

Indikation für Calciumcarbonate u.a. bei:
1795 cm⁻¹, 1416 cm⁻¹, 873 cm⁻¹ und 711 cm⁻¹

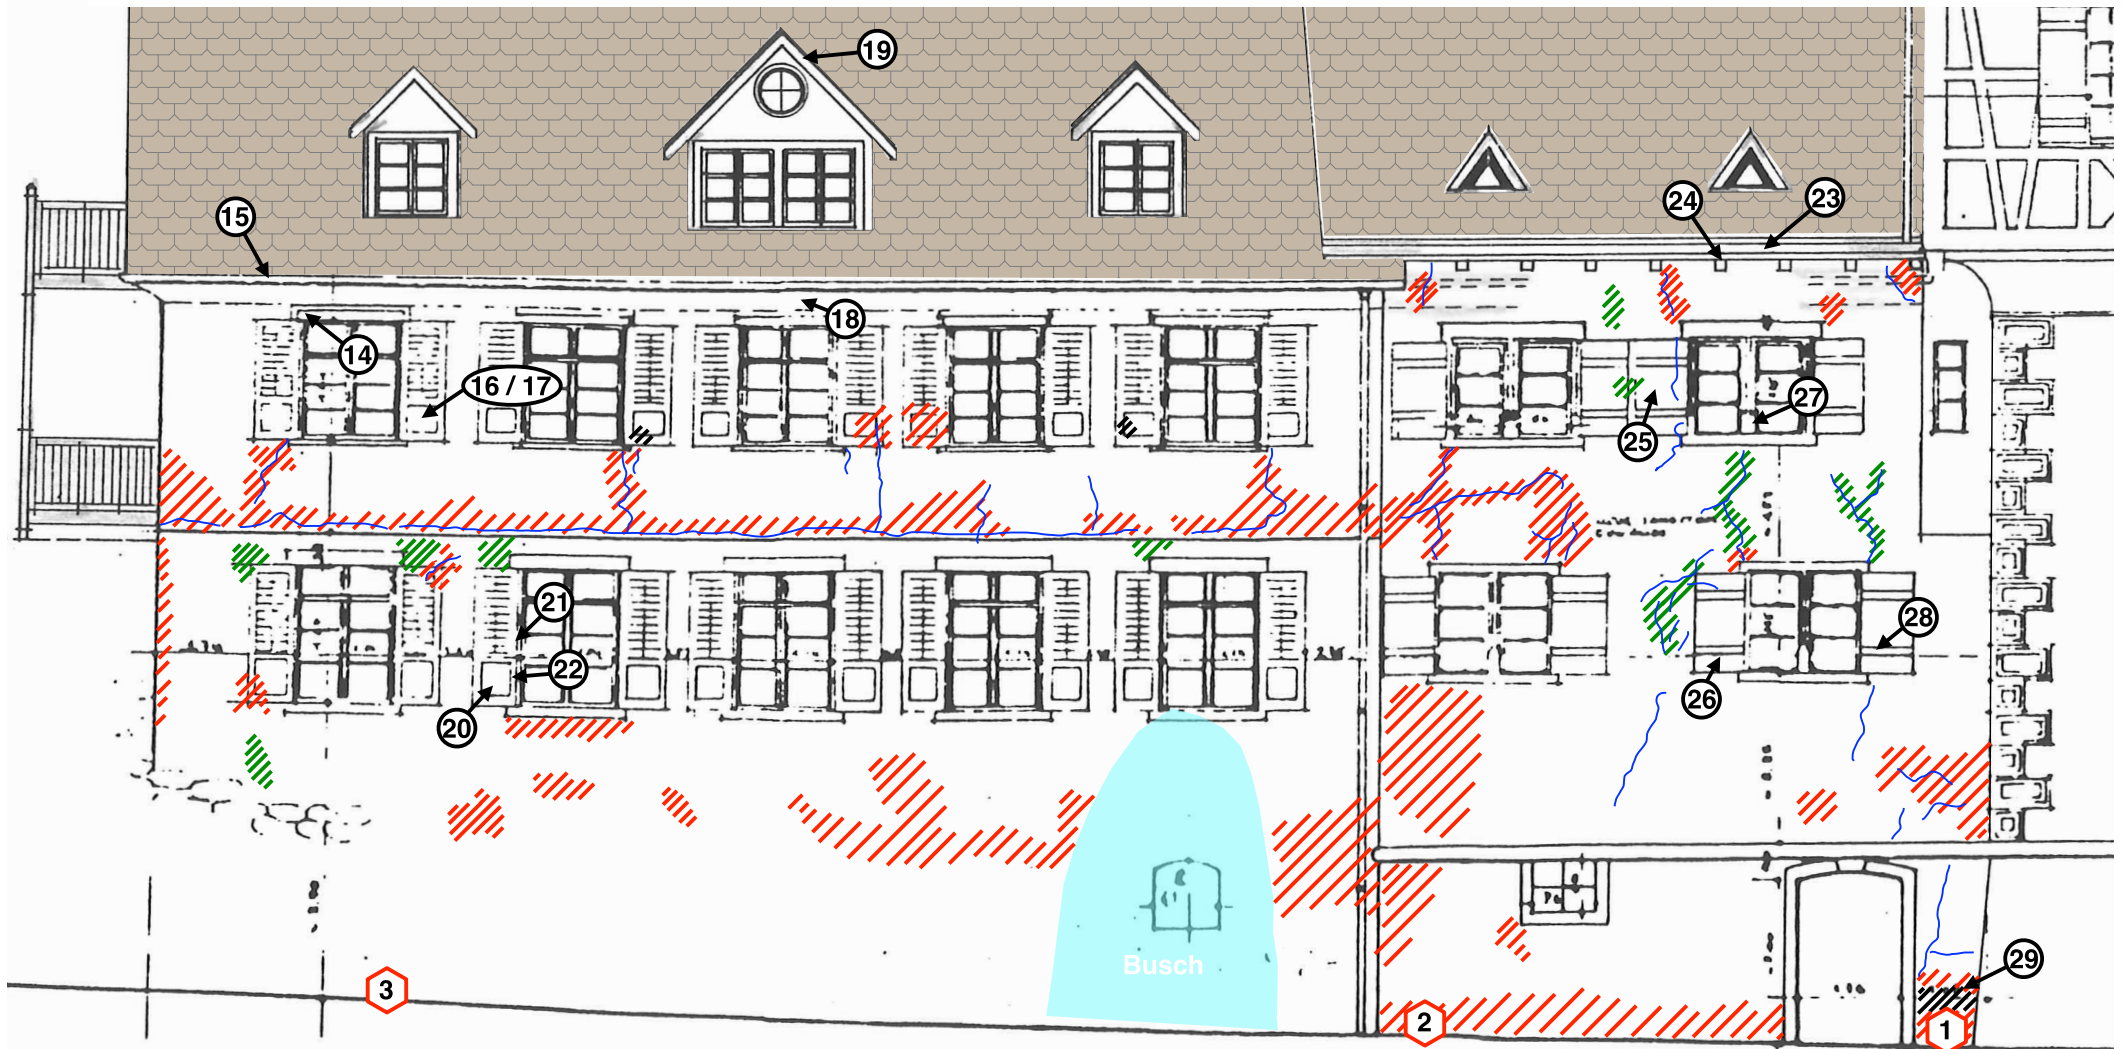
Rathausgasse 3,
Arbon
Westfassade
Schadenkartierung 20. November 2024

Profile 1 + 2: Westfassade Haus rot

Die Profile 1 und 2 wurden an der Westfassade am Haus rot aufgenommen, wo im EG ein grau gestrichener Sockelverputz bis auf die Höhe des Fassadengurts vorliegt. Hier liegen in Bodennähe Hohlstellen mit Handlungsbedarf vor und es besteht auch eine Stelle mit Materialabplatzungen.

Beide Feuchtigkeitsprofile zeigen praktisch durchgehend eine erhöhte Feuchtigkeitsbelastung an.

Das Profil 3 wurde im Bereich des unverputzten Sichtmauerwerks an der Westfassade von Haus gelb aufgenommen. Die Messungen wurden dabei immer jeweils im Bereich der Fugenmörtel erstellt. Das Profil 3 zeigt durchgehend bis auf eine Höhe von ca. 220 cm ab Boden eine erhöhte Feuchtigkeitsbelastung der Fugenmörtel an.
