Projekt: **Fassadensanierung Rathausgasse 3**

Massnahmeempfehlung Sanierung Fassade und äussere Bauteile

. Auszug aus dem Untersuchungsbericht vom 07.01.2025, Seite 31 bis 35 mit Anhang

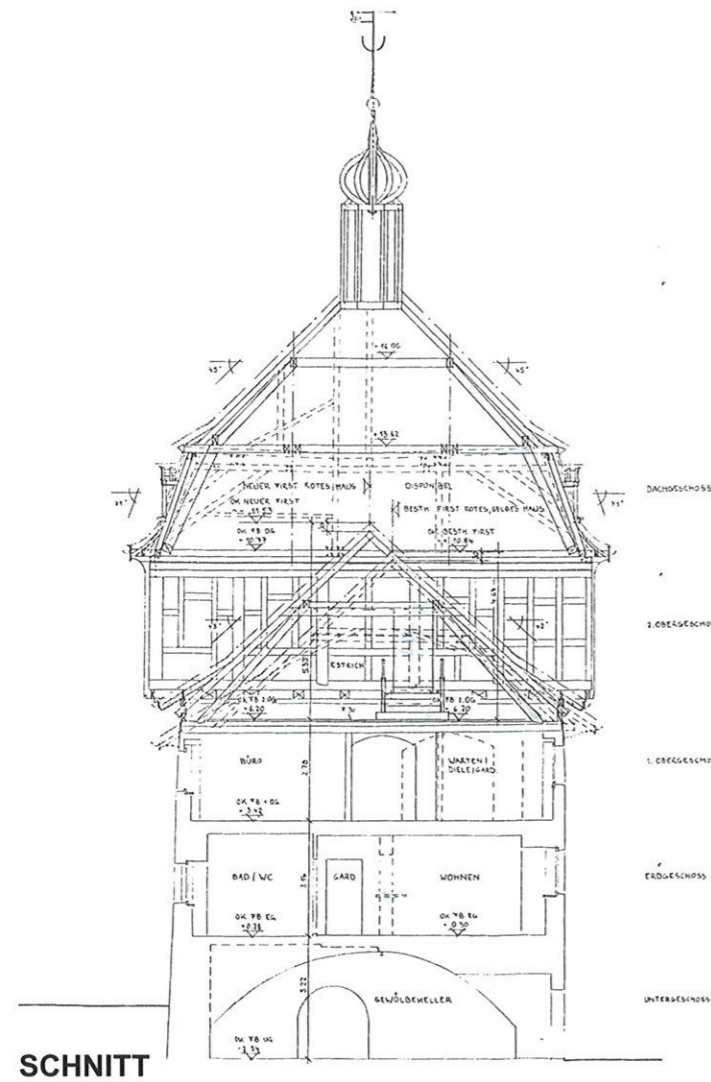
OST FASSADE

Ostfassade: Die Proben 1 und 2 von der Dachuntersicht an der Ostfassade von Haus rot zeigen beide einen vergleichbaren Anstrichaufbau, bestehend aus Acryl/PVAC-Farbe. Es wurden keine Altanstriche oder Reste davon auf dem Holz festgestellt. Der Anstrichaufbau ist relativ schichtschwach.
