Bericht

Ist-Zustand Elektroinstallationen und -anlagen Casino Frauenfeld

vom 12. April 2025

Objekt: Casino Frauenfeld
Bahnhofplatz 76b
8500 Frauenfeld
+41 52 721 40 41

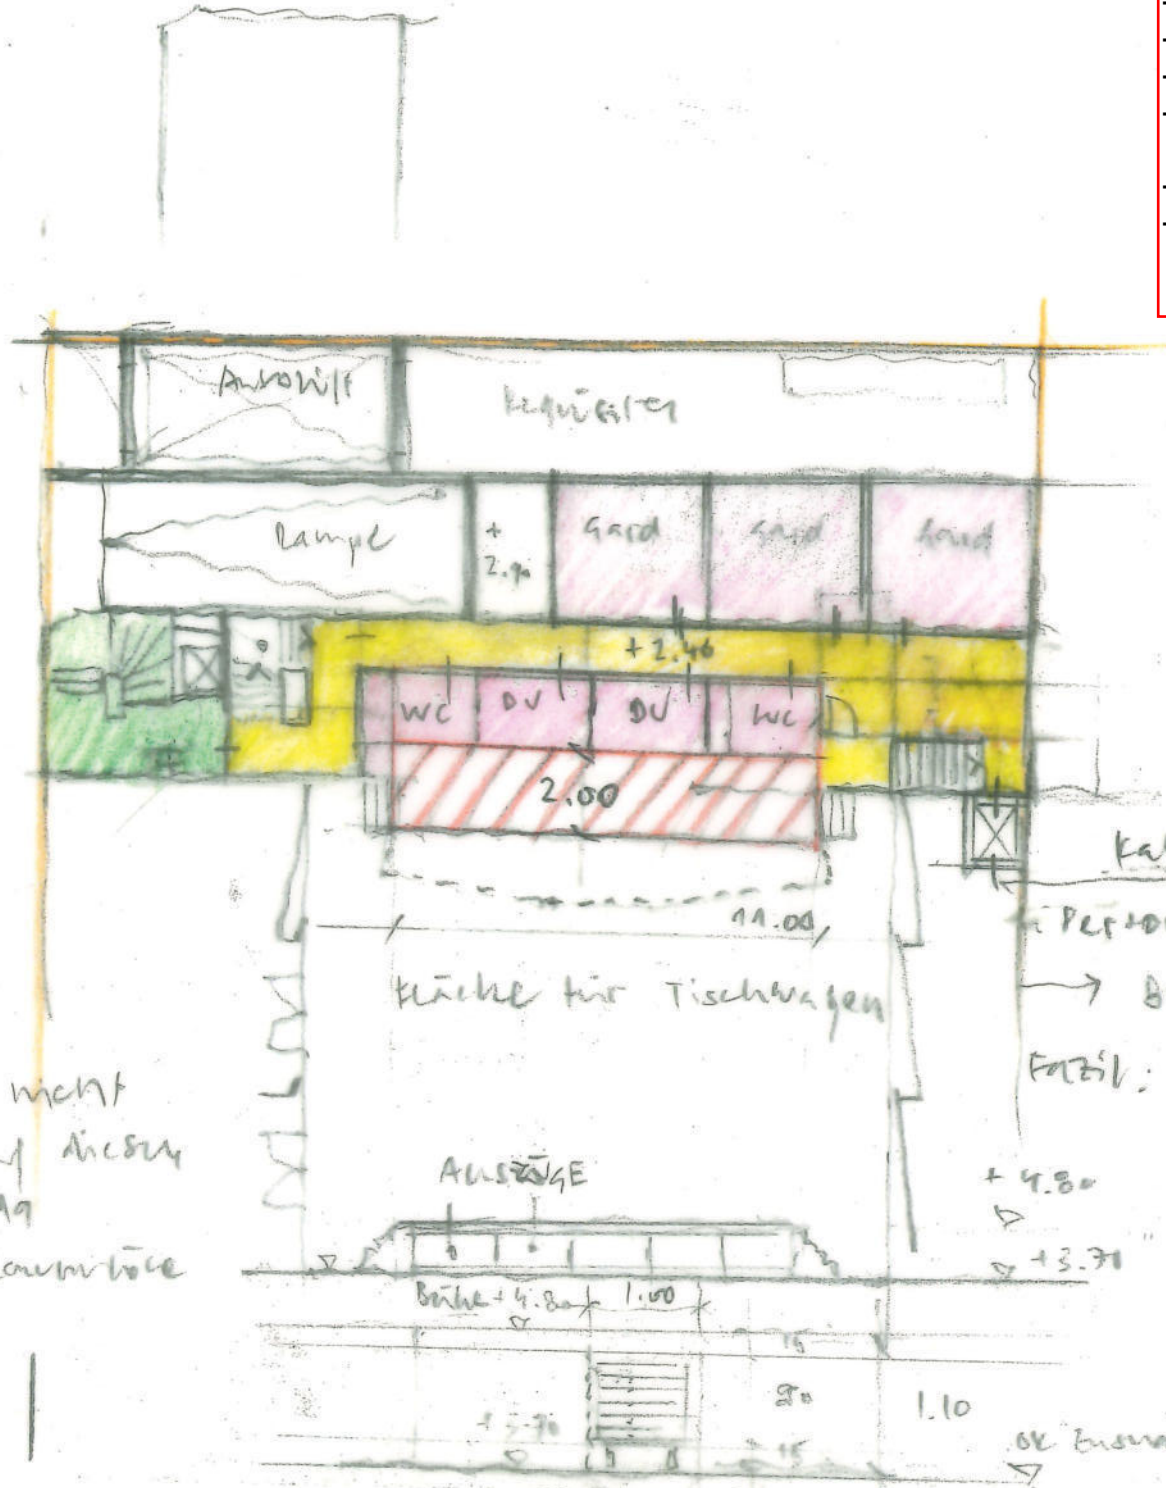
VAD @ minimal

Problem:
 Lift S.W. nicht
 möglich auf diesen
 Genuss, da
 zu wenig Raumhöhe

- Massnahmen Elektroanlagen: hoher Erneuerungsbedarf wie
- Anforderungen gem. Brandschutz & Behörden, HLKS-Planer, Bauphysik etc.
 - neue Zukunftsorientierte Steigzone erstellen
 - HV ins UG verlegen, Ersatz UV Bar
 - Ersatz Beleuchtung auf LED, Not- und Sicherheitsbeleuchtung
 - Verkabelungen erneuern (alte Drähte und Kabel)
 - zeitgemässe Installationen Schalter, Steckdosen, Zentrale Steuerungen, Netzwerkinstallationen, allenfalls W-LAN, Gegensprechanlage, Beschallung Gard., ZuKo, EVAK etc.
 - Nutzeranforderungen praktisch kompletter Umbau und Neuinstallationen infolge neuer Raumeinteilungen
 - Rückbauten alter nicht mehr benötigter Installationen

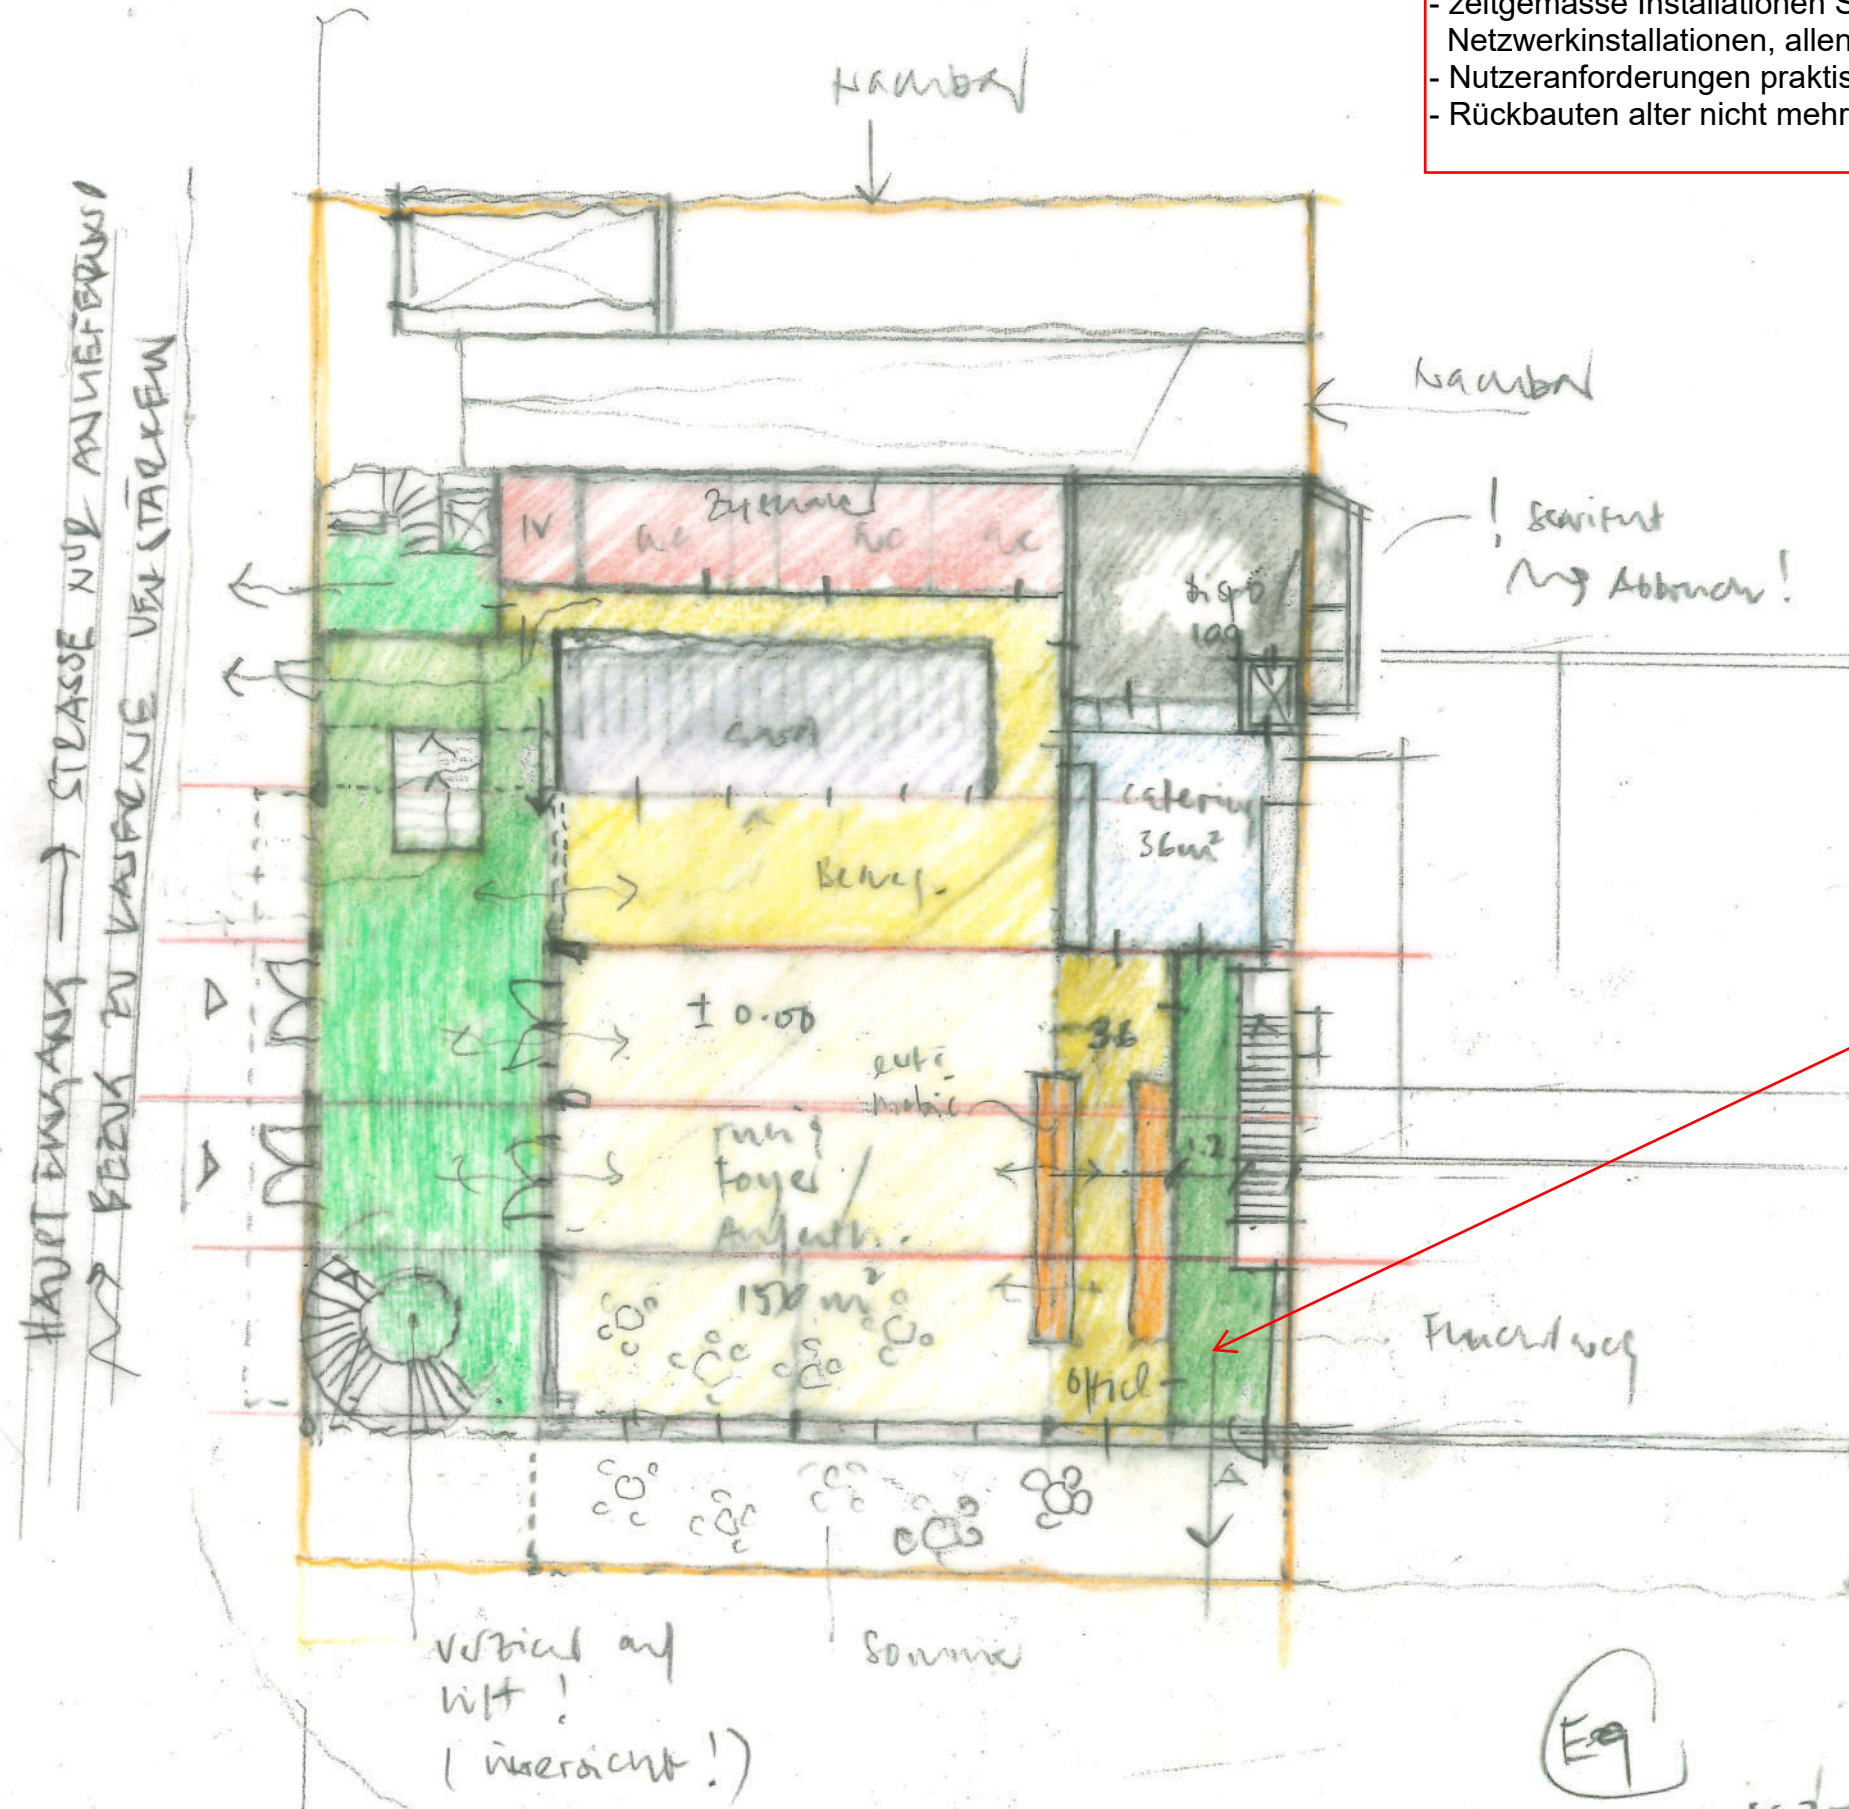
EQ
 1:200

NEUER ZUGANG SEITEN KASERNE:
 - AUFFINDBARKEIT / ADRESSIERUNG WÄREN!
 - AUSSENRAUMGESTALTUNG!

Massnahmen durch neues Fluchttreppenhaus:
 Rückbau sämtlicher Haustechnikinstallationen,
 Vertikale Fluchtwege keine Fremden
 Installationen (keine Transferleitungen),
 Neuinstallationen für Fluchtweg

- Massnahmen Elektroanlagen: hoher Erneuerungsbedarf wie
- Anforderungen gem. Brandschutz & Behörden, HLKS-Planer, Bauphysik etc.
 - neue Zukunftsorientierte Steigzone erstellen
 - Neuer Technikraum Starkstrom (neue HV, Werkeinführungen) Schwachstrom
 - Neue UV Allgemein UG,
 - Ersatz Beleuchtung auf LED, Not- und Sicherheitsbeleuchtung
 - Verkabelungen erneuern (alte Drähte und Kabel)
 - zeitgemässe Installationen Schalter, Steckdosen, Zentrale Steuerungen, Netzwerkinstallationen, allenfalls W-LAN, Gegensprechanlage, Beschallung Gard., ZuKo, EVAK etc.
 - Nutzeranforderungen praktisch kompletter Umbau und Neuinstallationen infolge neuer Raumeinteilungen
 - Rückbauten alter nicht mehr benötigter Installationen
