# Gesamtkonzept Freizeit- und Sportanlagen Stadt Frauenfeld

## Beilage A - Zustandserhebung

## **Zustandserhebung**

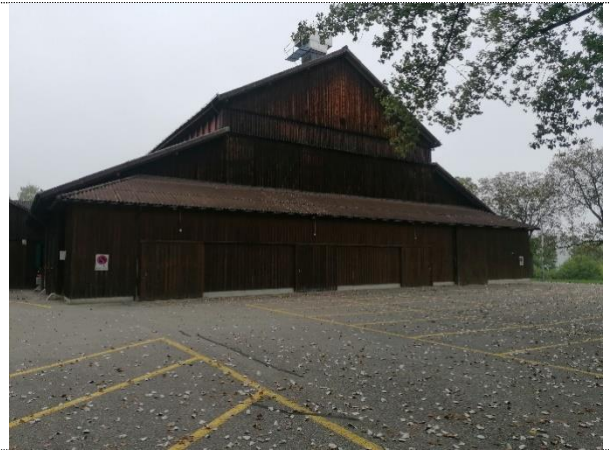
Westfassade

- Küchenboden (Hygiene, teilw. uneben)
    - Fassade Westseite sanieren
    - neue Akustikanlage vorsehen
  - **Nutzung:**  
Schulsport: ja (während Sanierungsarbeiten Turnhallen, Pandemie)  
Trainingsnutzung: ja  
Wettkampfsport: ja  
Events: Konzerte, Partys, Anlässe, Ausstellungen, Messe, etc.

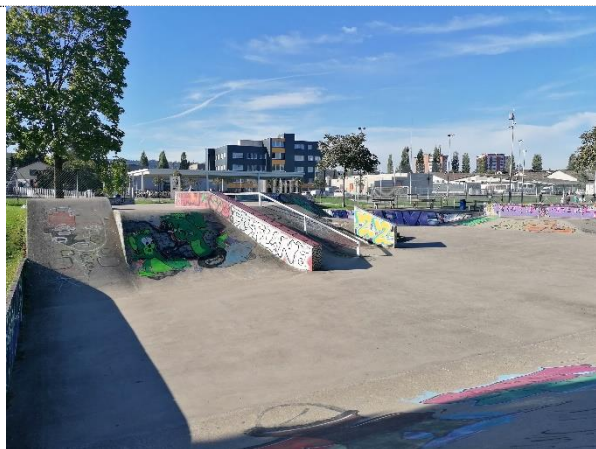
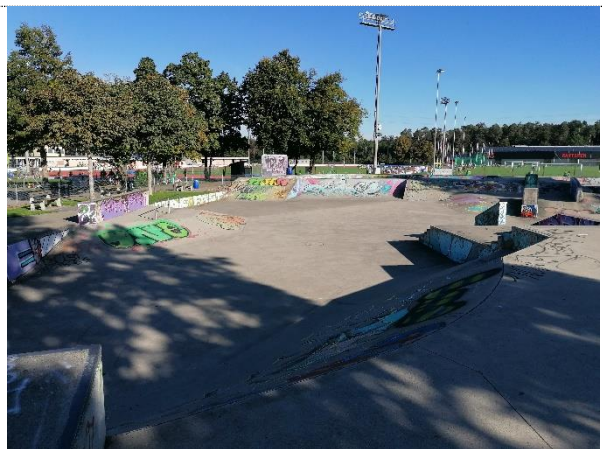
Skatepark

| Skatepark (Kleine Allmend) | | <i>baulich</i> | <i>funktional</i> |
|---|--|---|---|
| <ul style="list-style-type: none"> <li>■ <b>Skatepark</b> <ul style="list-style-type: none"> <li>- <b>Baujahr:</b> 2007</li> <li>- <b>Abmessung:</b> ca. 1'350m<sup>2</sup></li> <li>- <b>Konstruktion:</b> Spezialbetonbau und Einfassungen</li> <li>- <b>Zustand:</b> gut</li> <li>- <b>Einzäunung:</b> teilweise Einzäunung, nicht abschliessbar<br/>Videoüberwachung vorhanden</li> <li>- <b>Beleuchtung:</b> keine (hohe Anforderungen)<br/>Projekt vorhanden (zu teuer)</li> <li>- <b>Entwässerung:</b> gut</li> <li>- <b>Nutzung:</b> Öffentlichkeit</li> <li>- <b>Auslastung / Belegung:</b> gut (Jung und Alt)</li> <li>- <b>Ausstattungen:</b> <ul style="list-style-type: none"> <li>- Diverse Skateelemente, Rampen</li> <li>- Sitzbänke</li> </ul> </li> <li>- <b>Sanierungsmassnahmen:</b> <ul style="list-style-type: none"> <li>- kein Bedarf</li> </ul> </li> <li>- <b>Erweiterung</b> <ul style="list-style-type: none"> <li>- kein Platz vorhanden</li> </ul> </li> <li>- <b>Bemerkungen:</b> <ul style="list-style-type: none"> <li>- WC bei Tribüne vorhanden</li> <li>- Wasserspender vorhanden</li> <li>- Vandalismus, Littering</li> </ul> </li> </ul> </li> </ul> | | ■ | ■ |

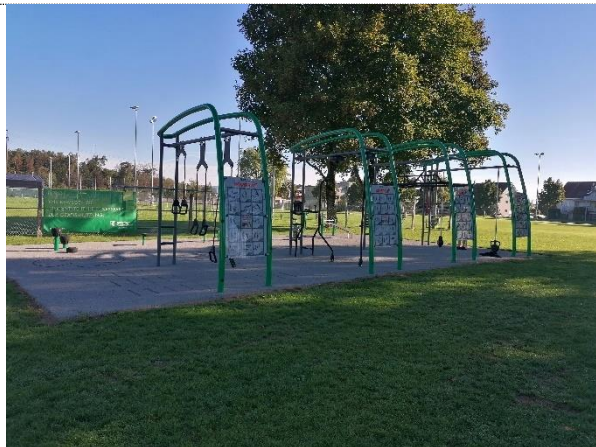
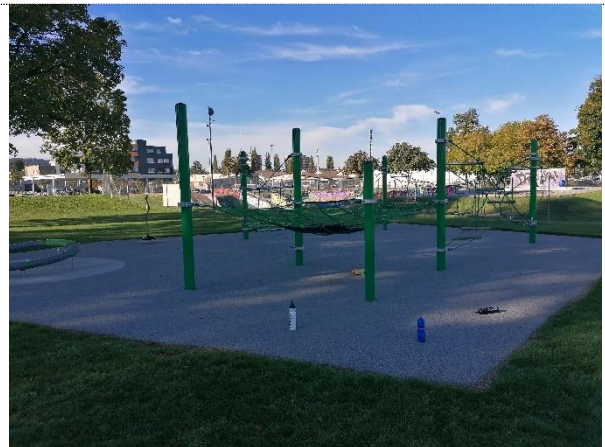
TKB Fitness-Park

| TKB Fitness-Park (Kleine Allmend) | | <i>baulich</i> | <i>funktional</i> |
|---|--|---|---|
| <ul style="list-style-type: none"> <li>■ <b>TKB Fitness-Park</b> <ul style="list-style-type: none"> <li>- <b>Baujahr:</b> 2021</li> <li>- <b>Abmessung:</b> ca. 400m2</li> <li>- <b>Boden:</b> Fallschutzbelag Kunststoff</li> <li>- <b>Zustand:</b> gut</li> <li>- <b>Beleuchtung:</b> keine</li> <li>- <b>Nutzung:</b> Öffentlichkeit</li> <li>- <b>Auslastung:</b> mittel</li> <li>- <b>Ausstattungen:</b> <ul style="list-style-type: none"> <li>- 15 Fitnessgeräte aus Stahl</li> <li>- Slackline</li> </ul> </li> <li>- <b>Sanierungsmassnahmen:</b> <ul style="list-style-type: none"> <li>- kein Bedarf</li> </ul> </li> <li>- <b>Erweiterung</b> <ul style="list-style-type: none"> <li>- nichts vorgesehen</li> </ul> </li> <li>- <b>Bemerkungen:</b> <ul style="list-style-type: none"> <li>- Wasserspender vorhanden</li> <li>- Sitzbänke vorhanden</li> </ul> </li> </ul> </li> </ul> | | ■ | ■ |

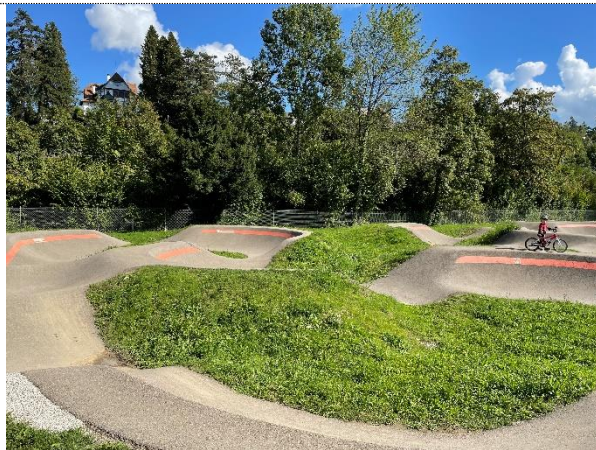
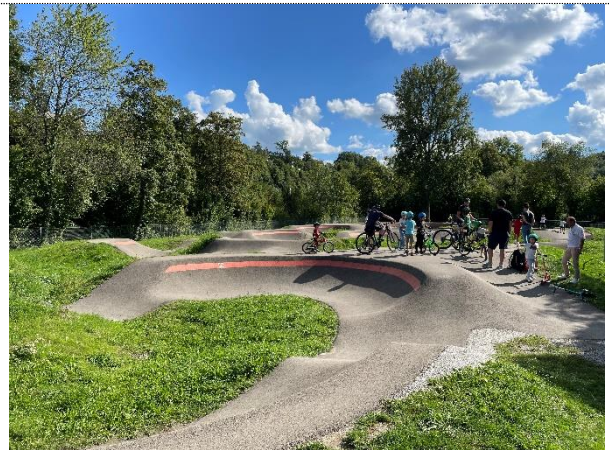
| Pumptrack (Königswuhr) | | <i>baulich</i> | <i>funktional</i> |
|---|--|---|---|
| <ul style="list-style-type: none"> <li>- <b>Standort:</b> am Stadtrand bei Königswuhr (Frauenfeld Süd)</li> <li>- <b>Baujahr:</b> 2018</li> <li>- <b>Abmessung:</b> ca. 2'150m<sup>2</sup></li> <li>- <b>Belag:</b> Asphaltbelag, guter Zustand</li> <li>- <b>Markierung:</b> rote Linie (Race-Line), gut sichtbar</li> <li>- <b>Zustand:</b> gut</li> <li>- <b>Beleuchtung:</b> nein</li> <li>- <b>Einzäunung:</b> ja, rundum Drahtgeflechtzaun (h= 1.1m)</li> <li>- <b>Nutzung:</b> Öffentlichkeit (Jung bis Alt),</li> <li>- <b>Öffnungszeiten:</b> 08:00 bis 22:00 Uhr</li> <li>- <b>Ausstattungen:</b> <ul style="list-style-type: none"> <li>- Wasserspender und Sitzbänke</li> <li>- Race Track und Kids Track</li> </ul> </li> <li>- <b>Sanierungsmassnahmen:</b> <ul style="list-style-type: none"> <li>- kein Bedarf</li> </ul> </li> <li>- <b>Erweiterung</b> <ul style="list-style-type: none"> <li>- Erweiterung wäre möglich</li> </ul> </li> <li>- <b>Bemerkungen:</b> <ul style="list-style-type: none"> <li>- Zugangsweg chaussiert =&gt; nicht geeignet</li> <li>- Signalisation zu Pumptrack fehlt</li> </ul> </li> </ul> | | | |

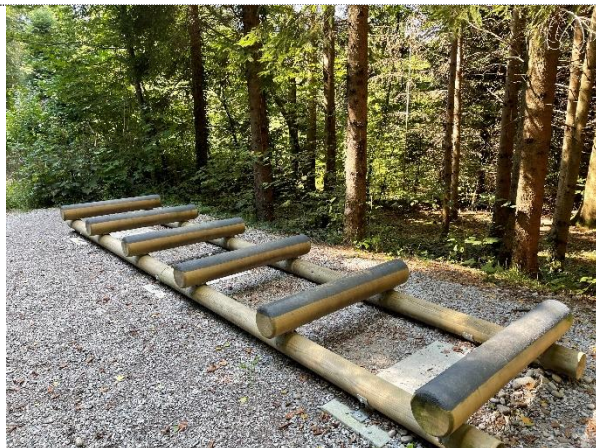
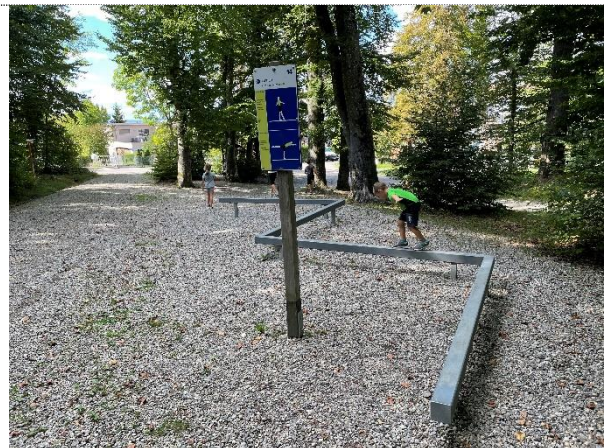
| Vita Parcours (Rüegerholz) | | <i>baulich</i> | <i>funktional</i> |
|---|--|---|---|
| <ul style="list-style-type: none"> <li>▪ <b>Vitaparcours</b> <ul style="list-style-type: none"> <li>- <b>Standort:</b> am Stadtrand bei Rüegerholzhalle (Frauenfeld Süd)</li> <li>- <b>Baujahr:</b></li> <li>- <b>Abmessung/Länge:</b> 2.5km</li> <li>- <b>Stationen:</b> 15 Stk.</li> <li>- <b>Belag:</b><br/>Stationen: Rundkies / Holzschnitzel<br/>Laufweg: chaussiert</li> <li>- <b>Zustand:</b> gut</li> <li>- <b>Beleuchtung:</b> keine</li> <li>- <b>Nutzung:</b> Öffentlichkeit</li> <li>- <b>Auslastung:</b> mittel bis gut</li> <li>- <b>Ausstattungen:</b> <ul style="list-style-type: none"> <li>- Diverse Geräte aus Holz und Stahl</li> <li>-</li> </ul> </li> <li>- <b>Sanierungsmassnahmen:</b> <ul style="list-style-type: none"> <li>- kein Bedarf</li> </ul> </li> <li>- <b>Erweiterung</b> <ul style="list-style-type: none"> <li>- nichts vorgesehen</li> </ul> </li> <li>- <b>Bemerkungen:</b> <ul style="list-style-type: none"> <li>- Parkplatz bei Minigolfanlage vorhanden</li> </ul> </li> </ul> </li> </ul> | | ■ | ■ |

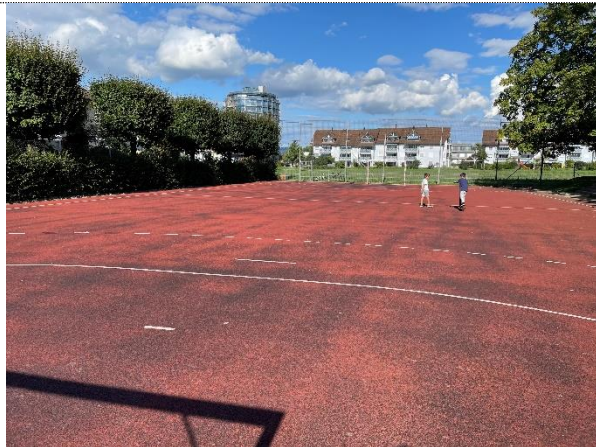
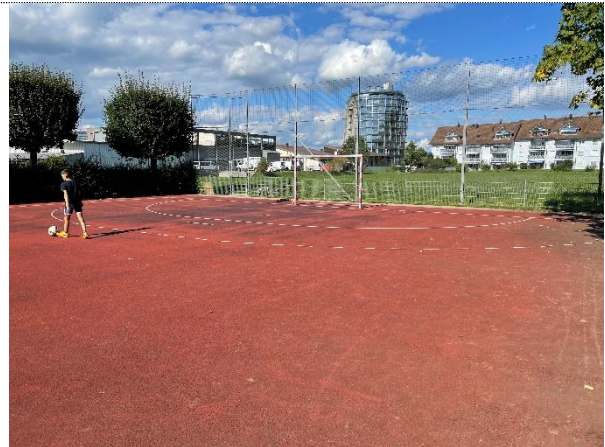
Allwetterplatz

| Allwetterplatz und Spielplatz Wellhauserweg | | baulich | funktional |
|---|---|---|---|
| | <ul style="list-style-type: none"><li>- <b>Standort:</b> Wellhauserweg (Frauenfeld Ost)</li><li>- <b>Baujahr:</b> 2009 Erneuerung</li><li>- <b>Abmessung:</b> 21m x 43m</li><li>- <b>Belag:</b> wasserdurchlässiger Kunststoffbelag</li><li>- <b>Zustand:</b> ungenügend, sanierungsdürftig</li><li>- <b>Beleuchtung:</b> nein</li><li>- <b>Ballfang:</b> ja, rundum Einzäunung<br/>Hinter Tor (Ostseite), Ballfang Höhe 5.0m</li><li>- <b>Nutzung:</b> Öffentlichkeit</li><li>- <b>Markierungen:</b> gut sichtbar</li><li>- <b>Ausstattungen:</b><ul style="list-style-type: none"><li>- Fussballtore</li><li>- Basketballkorb</li></ul></li><li>- <b>Sanierungsmassnahmen:</b><ul style="list-style-type: none"><li>- kein Bedarf</li></ul></li><li>- <b>Erweiterung</b><ul style="list-style-type: none"><li>- nichts vorgesehen</li></ul></li><li>- <b>Bemerkungen:</b><ul style="list-style-type: none"><li>- keine</li></ul></li></ul> | | |

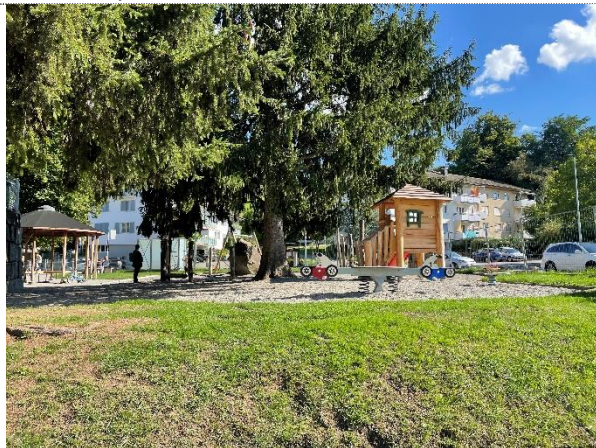
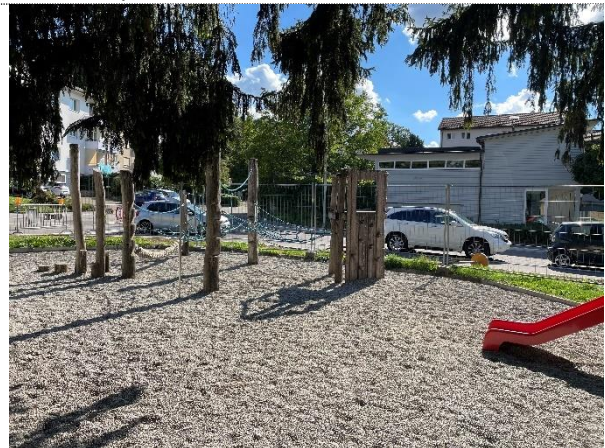
Spielplatz Wellhauserweg

| Allwetterplatz und Spielplatz Wellhauserweg | | baulich | funktional |
|---|---|---|---|
| | <ul style="list-style-type: none"><li>- <b>Standort:</b> Wellhauserweg (Frauenfeld Ost)</li><li>- <b>Baujahr:</b> 2009 Erneuerung</li><li>- <b>Abmessung:</b> ca. 1'600m2</li><li>- <b>Fallschutzbeläge:</b> chaussiert, gut</li><li>- <b>Zustand Spielplatz:</b> guter Zustand</li><li>- <b>Zustand Spielgeräte:</b> gut</li><li>- <b>Beleuchtung:</b> nein</li><li>- <b>Einzäunung:</b> vorhanden</li><li>- <b>Nutzung:</b> Öffentlichkeit</li><li>- <b>Ausstattungen:</b><ul style="list-style-type: none"><li>- Toilettenanlage vorhanden</li><li>- Diverse Spielgeräte</li><li>- Wasserspiel</li><li>- Picknicktische</li></ul></li><li>- <b>Sanierungsmassnahmen:</b><ul style="list-style-type: none"><li>- kein Bedarf</li></ul></li><li>- <b>Erweiterung</b><ul style="list-style-type: none"><li>- nichts vorgesehen</li></ul></li><li>- <b>Bemerkungen:</b><ul style="list-style-type: none"><li>- keine</li></ul></li></ul> | | |

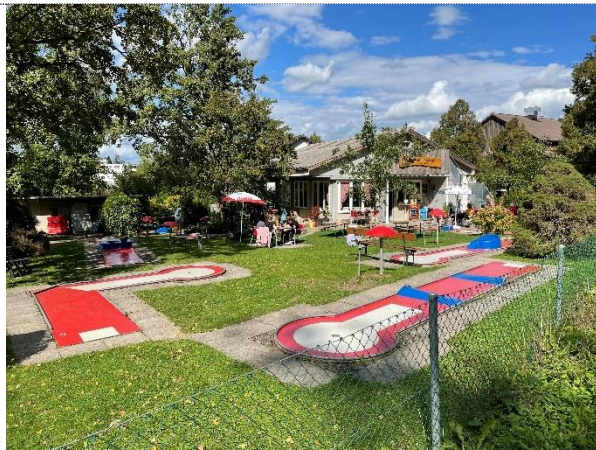
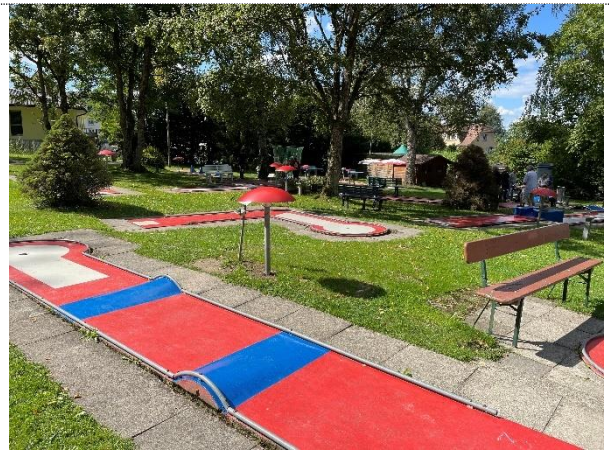
Minigolfanlage

| Minigolfanlage (Rüegerholz) | | <i>baulich</i> | <i>funktional</i> |
|---|--|---|---|
| <ul style="list-style-type: none"> <li>- <b>Standort:</b> am Stadtrand bei Rüegerholzhalle (Frauenfeld Süd)</li> <li>- <b>Bahnen:</b> 18 Stk.</li> <li>- <b>Zustand:</b> genügend (Bahnsanierung)</li> <li>- <b>Beleuchtung:</b> ja</li> <li>- <b>Einzäunung:</b> ja, rundum Einzäunung</li> <li>- <b>Nutzung:</b> Öffentlichkeit</li> <li>- <b>Erschliessung:</b> genügend Parkplätze PW / LV vorhanden</li> <li>- <b>Kiosk / Restaurant:</b> vorhanden (Tiroler Stüberl mit Pächter)</li> <li>- <b>Ausstattungen:</b> <ul style="list-style-type: none"> <li>- Diverse Sitzgelegenheiten</li> </ul> </li> <li>- <b>Sanierungsmassnahmen:</b> <ul style="list-style-type: none"> <li>- keine Angaben</li> </ul> </li> <li>- <b>Erweiterung</b> <ul style="list-style-type: none"> <li>- nichts vorgesehen</li> </ul> </li> <li>- <b>Bemerkungen:</b> <ul style="list-style-type: none"> <li>- grosszügige Begrünung (Schattenplätze)</li> </ul> </li> </ul> | | | |

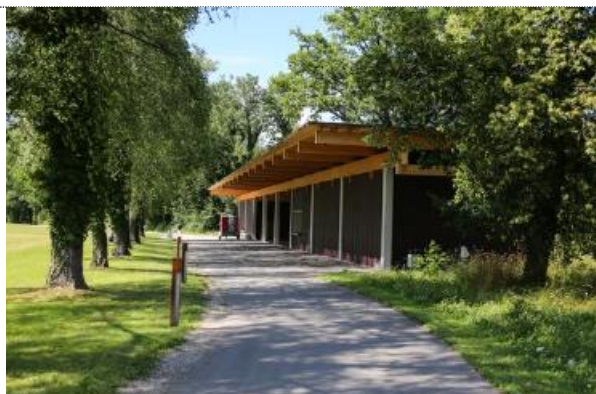
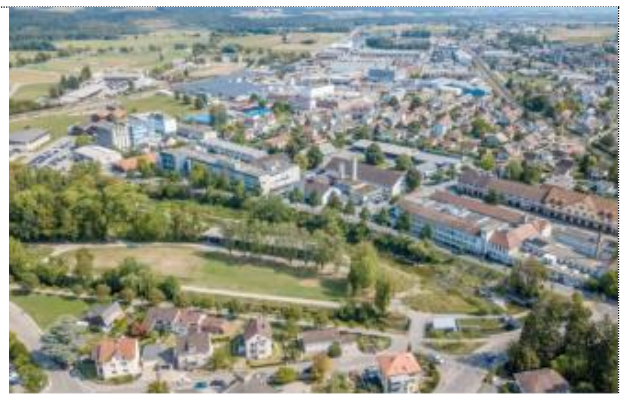
| <b>Murg-Auen-Park</b> | | <i><b>baulich</b></i> | <i><b>funktional</b></i> |
|---|--|---|---|
| <ul style="list-style-type: none"> <li>■ <b>Murg-Auen-Park</b> <ul style="list-style-type: none"> <li>- <b>Standort:</b> zwischen Militärstrasse und Mühlewiesenstrasse</li> <li>- <b>Baujahr:</b> 2013 bis 2015</li> <li>- <b>Fläche:</b> ca. 50'000m<sup>2</sup></li> <li>- <b>Ausstattungen:</b> <ul style="list-style-type: none"> <li>- Holz-Pavillon ca. 60 x 7m für Veranstaltungen<br/>Saal mit 50 Sitzplätzen und Aussenbereich mit 160 Sitzplätzen<br/>inkl. Küche für Festbetrieb</li> <li>- Pétanque-Anlage</li> <li>- Spazierwege / Trampelpfad</li> <li>- Strand / Uferstellen</li> <li>- grosse Spiel- und Zirkuswiese</li> </ul> </li> <li>- <b>Zustand Pavillon:</b> gut</li> <li>- <b>Beleuchtung:</b> Wegbeleuchtung bis Pavillon</li> <li>- <b>Nutzung:</b> Öffentlichkeit / Privatvermietungen Pavillon</li> <li>- <b>Auslastung:</b> gut</li> <li>- <b>Veranstaltungen:</b> <ul style="list-style-type: none"> <li>- Geburtstagsfeier / Familienfest</li> <li>- Hochzeit – Apéro</li> <li>- Firmenanlässe / Bankette</li> <li>- Sitzungen / Tagungen</li> </ul> </li> <li>- <b>Sanierungsmassnahmen:</b> <ul style="list-style-type: none"> <li>- kein Bedarf</li> </ul> </li> <li>- <b>Erweiterung</b> <ul style="list-style-type: none"> <li>- keine</li> </ul> </li> <li>- <b>Bemerkungen:</b> <ul style="list-style-type: none"> <li>- PW-Parkplatz beim «Unteren Mätteli»</li> <li>- Fussweg: ca. 7 min ab Bahnhof</li> </ul> </li> </ul> </li> </ul> | | ■ | ■ |

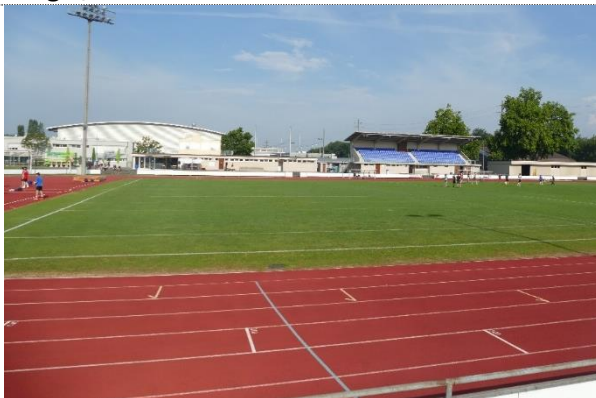
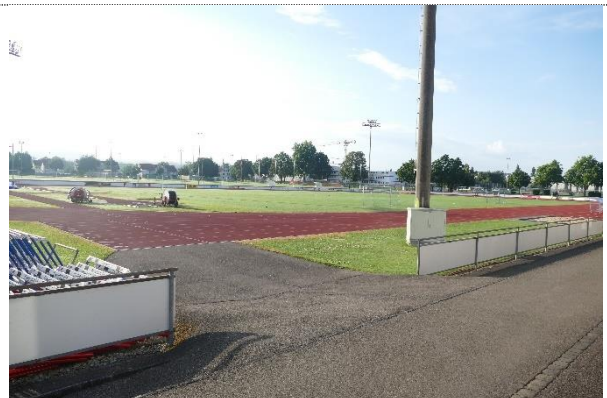
Platz 1

| Kleine Allmend (Fussball) | | <i>baulich</i> | <i>funktional</i> |
|---|--|---|---|
| <ul style="list-style-type: none"> <li>■ <b>Platz 1 (Hauptfeld)</b> 102m x 68m, Naturrasenspielfeld <ul style="list-style-type: none"> <li>- <b>Baujahr:</b> 1980</li> <li>- <b>Eigentümer:</b> Stadt Frauenfeld</li> <li>- <b>Ausrichtung:</b> Nord - Süd</li> <li>- <b>Aufbau:</b> Naturrasen mit Sportrasenaufbau</li> <li>- <b>Zustand:</b> gut</li> <li>- <b>Wettkampftauglichkeit:</b> bis 1. Liga</li> <li>- <b>Zuschauerbereich:</b> Tribüne 390 Stehplätze: ca. 5000</li> <li>- <b>Beleuchtung:</b> Halogendampflampen LUX: 258<br/>Höhe: 26m / Masten: 4 Stk. / Zustand: gut, Kontrolle à 5 Jahre<br/>=&gt; Umrüstung auf LED in Planung</li> <li>- <b>Beschallung:</b> ja</li> <li>- <b>Entwässerung:</b> ja mit Drainage</li> <li>- <b>Bewässerungsanlage:</b> nein</li> <li>- <b>Umzäunung:</b> keine (Rundbahn)<br/>(Gesamtanlage umzäunt Diagonalgeflecht h = 2.0m)</li> <li>- <b>Nutzung:</b> Schule / LC / FC / Plussport</li> <li>- <b>Auslastung:</b> mittel</li> <li>- <b>Lärmemissionen:</b> keine Reklamationen</li> <li>- <b>Zugänglichkeiten:</b> gut, über Rampen Norden &amp; Süden</li> <li>- <b>Sanierungen- und Unterhalt:</b> <ul style="list-style-type: none"> <li>- jährlicher Unterhalt (sanden, aerifizieren, striegeln, etc.)</li> </ul> </li> <li>- <b>Sanierungs- und Unterhaltsmassnahmen:</b> <ul style="list-style-type: none"> <li>- neue Bewässerungsanlage</li> <li>- Koro-Renovation Naturrasen</li> <li>- Installation Video-Übertragung (Anforderung SFV)</li> </ul> </li> <li>- <b>Bemerkungen:</b> <ul style="list-style-type: none"> <li>- Innenfeld von 400m -Rundbahn</li> <li>- April – Ende Juni (Sporttage, Auslastung hoch)</li> <li>- Nutzung unter der Woche durch LC (kein Fussball)</li> <li>- Faustball Europameisterschaft 2024</li> </ul> </li> </ul> </li> </ul> | | ■ | ■ |

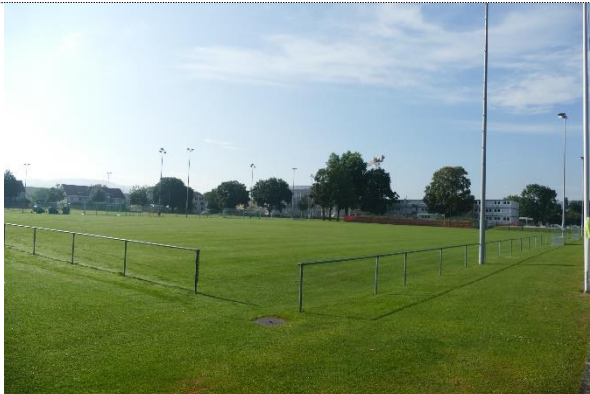
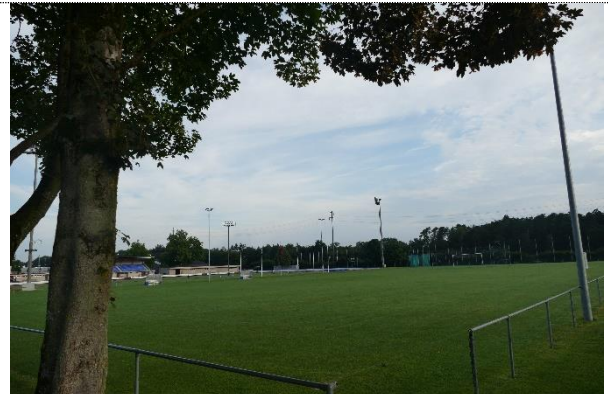
Platz 2

| Kleine Allmend (Fussball) | | baulich | funktional |
|---|--|---|---|
| <ul style="list-style-type: none"> <li>- <b>Baujahr:</b> 1960</li> <li>- <b>Eigentümer:</b> Stadt Frauenfeld</li> <li>- <b>Ausrichtung:</b> Nord - Süd</li> <li>- <b>Aufbau:</b> Naturrasen (bodennaher Aufbau)<br/>Zustand: sehr gut</li> <li>- <b>Wettkampftauglichkeit:</b> bis 2. Liga interregional</li> <li>- <b>Zuschauerbereich:</b> Stehplätze: 500</li> <li>- <b>Beleuchtung:</b> Halogendampflampen LUX: -<br/>Höhe: 16.0m / Masten: 6 Stk. / Zustand: gut, Kontrolle à 5 Jahre<br/>=&gt; Umrüstung auf LED in Planung</li> <li>- <b>Beschallung:</b> ja</li> <li>- <b>Entwässerung:</b> ja (funktioniert sehr gut)</li> <li>- <b>Bewässerungsanlage:</b> nein</li> <li>- <b>Umzäunung:</b> Süd / Ost / Nord<br/>Zuschauerabschränkungen: rundum</li> <li>- <b>Nutzung:</b> FC</li> <li>- <b>Auslastung:</b> mittel</li> <li>- <b>Lärmemissionen:</b> keine Reklamationen</li> <li>- <b>Zugänglichkeit:</b> gut, über Südeingang (Rampe)</li> <li>- <b>Sanierungen- und Unterhalt:</b> <ul style="list-style-type: none"> <li>- jährlicher Unterhalt (sanden, aerifizieren, striegeln, etc.)</li> <li>- Arbeiten durch Unterhalt Sportanlagen</li> </ul> </li> <li>- <b>Sanierungs- und Unterhaltsmassnahmen:</b> <ul style="list-style-type: none"> <li>- neue Bewässerungsanlage</li> <li>- ansonsten kein Bedarf</li> </ul> </li> <li>- <b>Bemerkungen:</b> <ul style="list-style-type: none"> <li>- Viele Meisterschaftsspiele (Ausnahme 1. Mannschaft)</li> </ul> </li> </ul> | | | |

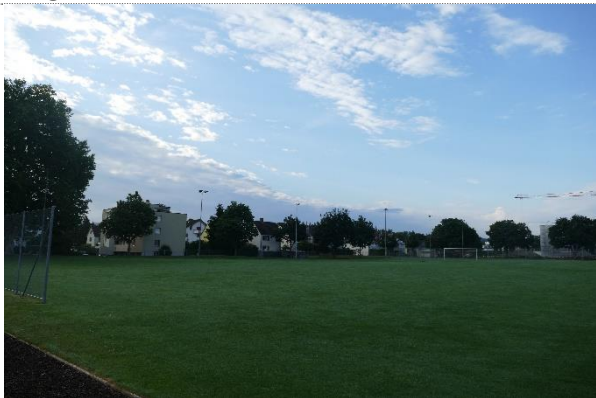
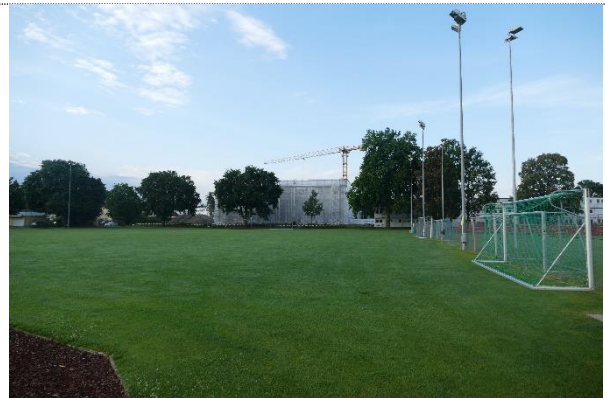
Platz 3

| Kleine Allmend (Fussball) | baulich | funktional |
|---|---|---|
| <ul style="list-style-type: none"> <li>■ <b>Platz 3</b> 90m x 68m, Naturrasenspielfeld <ul style="list-style-type: none"> <li>- <b>Baujahr:</b> 1960</li> <li>- <b>Eigentümer:</b> Stadt Frauenfeld</li> <li>- <b>Ausrichtung:</b> Nord - Süd</li> <li>- <b>Aufbau:</b> Naturrasen (bodennaher Aufbau)<br/>Zustand: gut</li> <li>- <b>Wettkampftauglichkeit:</b> bis 3. Liga</li> <li>- <b>Zuschauerbereich:</b> Stehplätze: 500</li> <li>- <b>Beleuchtung:</b> Halogendampflampen LUX: 200<br/>Höhe: 14.0m / Masten: 6 Stk. / Zustand: gut, Kontrolle à 5 Jahre<br/>=&gt; Umrüstung auf LED in Planung</li> <li>- <b>Beschallung:</b> ja</li> <li>- <b>Entwässerung:</b> ja, Kiesdrainage und Schlitze ohne Sickerleitungen</li> <li>- <b>Bewässerungsanlage:</b> nein</li> <li>- <b>Umzäunung:</b> Finnenbahn rundum, Zäune/Ballfang 3 Seitig</li> <li>- <b>Nutzung:</b> FC</li> <li>- <b>Auslastung:</b> hoch</li> <li>- <b>Lärmemissionen:</b> keine Reklamationen</li> <li>- <b>Zugänglichkeit:</b> erschwert über Platz 2 / Faustballplatz</li> <li>- <b>Sanierungen- und Unterhalt:</b> <ul style="list-style-type: none"> <li>- jährlicher Unterhalt (sanden, aerifizieren, striegeln, etc.)</li> <li>- Arbeiten durch Unterhalt Sportanlagen</li> </ul> </li> <li>- <b>Sanierungs- und Unterhaltsmassnahmen:</b> <ul style="list-style-type: none"> <li>- Beregnungsanlage</li> <li>- ansonsten kein Bedarf</li> </ul> </li> <li>- <b>Bemerkungen:</b> <ul style="list-style-type: none"> <li>- Finnenbahn rundum Platz</li> </ul> </li> </ul> </li> </ul> | ■ | ■ |

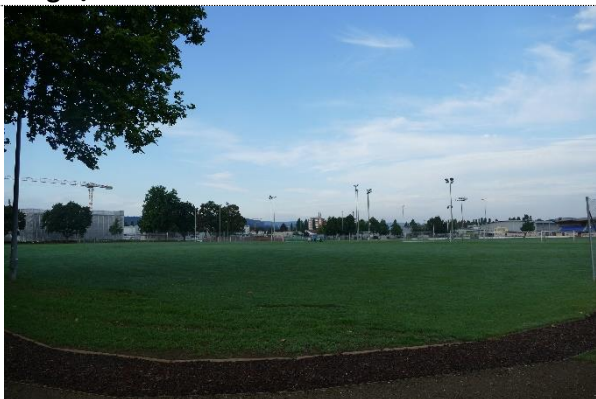
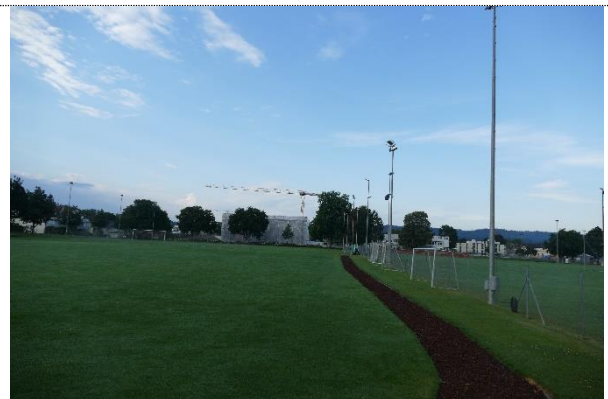
Platz 4

| Kleine Allmend (Fussball) | <i>baulich</i> | <i>funktional</i> |
|---|---|---|
| <ul style="list-style-type: none"> <li>■ <b>Platz 4 (Trainingsplatz)</b> 85m x 64m, Naturrasenspielfeld <ul style="list-style-type: none"> <li>- <b>Baujahr:</b> 1960</li> <li>- <b>Eigentümer:</b> Stadt Frauenfeld</li> <li>- <b>Ausrichtung:</b> Nord - Süd</li> <li>- <b>Aufbau:</b> Naturrasen (bodennaher Aufbau)<br/>Zustand: gut</li> <li>- <b>Wettkampftauglichkeit:</b> bis Junioren D</li> <li>- <b>Zuschauerbereich:</b> Stehplätze: 400</li> <li>- <b>Beleuchtung:</b> Halogendampflampen LUX: 200<br/>Höhe: 14.0m / Masten: 6 Stk. / Zustand: gut, Kontrolle à 5 Jahre<br/>=&gt; Umrüstung auf LED in Planung</li> <li>- <b>Beschallung:</b> ja</li> <li>- <b>Entwässerung:</b> keine, funktioniert</li> <li>- <b>Bewässerungsanlage:</b> keine</li> <li>- <b>Umzäunung:</b> rundum Finnenbahn, Zäune/Ballfang: 4 Seiten</li> <li>- <b>Nutzung:</b> FC / Öffentlichkeit</li> <li>- <b>Auslastung:</b> hoch</li> <li>- <b>Lärmemissionen:</b> keine Reklamationen</li> <li>- <b>Zugänglichkeit:</b> erschwert über Platz 2 / Faustballplatz</li> <li>- <b>Sanierungen- und Unterhalt:</b> <ul style="list-style-type: none"> <li>- jährlicher Unterhalt (sanden, aerifizieren, striegeln, etc.)</li> <li>- Arbeiten durch Unterhalt Sportanlagen</li> </ul> </li> <li>- <b>Sanierungs- und Unterhaltsmassnahmen:</b> <ul style="list-style-type: none"> <li>- Beregnungsanlage</li> <li>- kein Bedarf</li> </ul> </li> <li>- <b>Bemerkungen:</b> <ul style="list-style-type: none"> <li>- Fussballplatz für die Öffentlichkeit</li> <li>- Trainingsplatz (keine Wettkampfs Spiele)</li> <li>- Platz für Öffentlichkeit</li> </ul> </li> </ul> </li> </ul> | ■ | ■ |

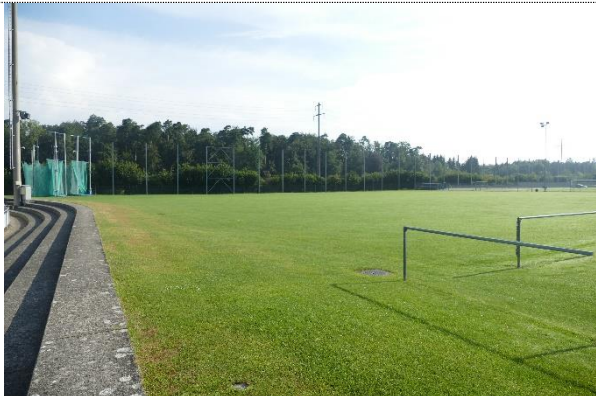
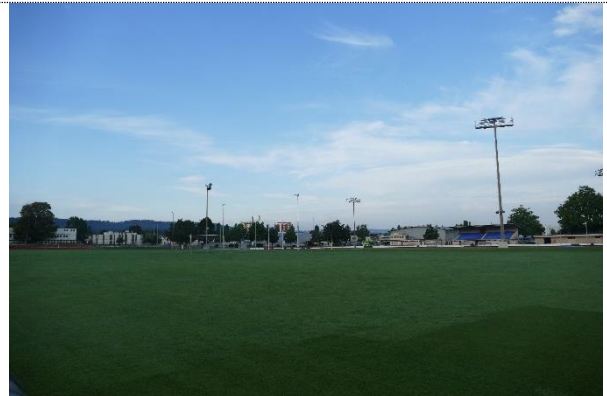
Platz 5 (Wurfanlagen)

| Kleine Allmend (Fussball) | <i>baulich</i> | <i>funktional</i> |
|---|---|---|
| <ul style="list-style-type: none"> <li>■ <b>Platz 5 Trainingsplatz / Wurfanlagen</b> 78m x 60m, Naturrasen <ul style="list-style-type: none"> <li>- <b>Baujahr:</b> -</li> <li>- <b>Eigentümer:</b> Stadt Frauenfeld</li> <li>- <b>Ausrichtung:</b> West - Ost</li> <li>- <b>Aufbau:</b> Naturrasen (bodennaher Aufbau)<br/>Zustand: genügend</li> <li>- <b>Wettkampftauglichkeit:</b><br/>Fussball: bis Junioren D (Löcher durch Hammerwurftraining)<br/>Leichtathletik: ja</li> <li>- <b>Zuschauerbereich:</b> Stehplätze: 200</li> <li>- <b>Beleuchtung:</b> Beleuchtung über Platz 1 &amp; 4 (Halogendampflampen)<br/>=&gt; Umrüstung auf LED in Planung</li> <li>- <b>Beschallung:</b> ja</li> <li>- <b>Entwässerung:</b> nein</li> <li>- <b>Bewässerungsanlage:</b> nein</li> <li>- <b>Umzäunung:</b> Nordseite 10m, Westseite 2.5m</li> <li>- <b>Nutzung:</b> LC / Schulsporttage / Anlässe</li> <li>- <b>Auslastung:</b> gering</li> <li>- <b>Lärmemissionen:</b> keine Reklamationen</li> <li>- <b>Zugänglichkeit:</b> mässig, entlang Rundbahn</li> <li>- <b>Sanierungen- und Unterhalt:</b> <ul style="list-style-type: none"> <li>- jährlicher Unterhalt (sanden, aerifizieren, striegeln, etc.)</li> <li>- Arbeiten durch Unterhalt Sportanlagen</li> </ul> </li> <li>- <b>Sanierungs- und Unterhaltsmassnahmen:</b> <ul style="list-style-type: none"> <li>- kein Bedarf</li> </ul> </li> <li>- <b>Bemerkungen:</b> <ul style="list-style-type: none"> <li>- Einrichtung für Diskus- und Hammerwurf (2022)</li> <li>- 3x wöchentlich durch LC genutzt (Hammerwurfanlage)</li> <li>- Faustballhülsen wurden entfernt</li> </ul> </li> </ul> </li> </ul> | ■ | ■ |

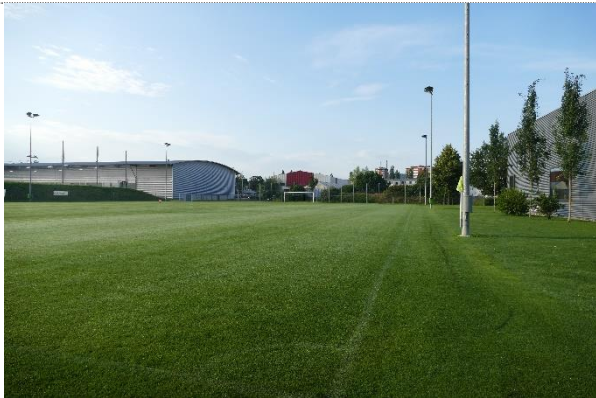
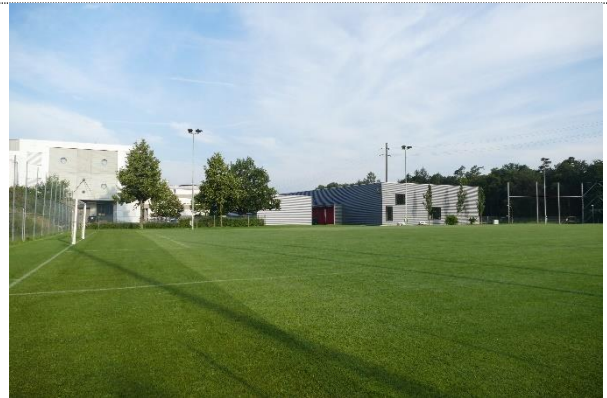
Platz 6

| Kleine Allmend (Fussball) | <i>baulich</i> | <i>funktional</i> |
|---|---|---|
| <ul style="list-style-type: none"> <li>■ <b>Platz 6</b> 98m x 56m, Naturrasenspielfeld <ul style="list-style-type: none"> <li>- <b>Baujahr:</b> 1994</li> <li>- <b>Eigentümer:</b> Stadt Frauenfeld</li> <li>- <b>Ausrichtung:</b> Nord – Süd</li> <li>- <b>Aufbau:</b> Naturrasen (bodennaher Aufbau)<br/>Zustand: gut</li> <li>- <b>Wettkampftauglichkeit:</b> bis 3. Liga</li> <li>- <b>Zuschauerbereich:</b> Stehplätze: 500</li> <li>- <b>Beleuchtung:</b> Halogendampflampen LUX: 209<br/>Höhe: 16.0m / Masten: 6 Stk. / Zustand: gut, Kontrolle à 5 Jahre<br/>=&gt; Umrüstung auf LED in Planung</li> <li>- <b>Beschallung:</b> ja</li> <li>- <b>Entwässerung:</b> nein</li> <li>- <b>Bewässerungsanlage:</b> nein</li> <li>- <b>Umzäunung:</b> 3 Seiten gegen Turnfabrik kein Zaun</li> <li>- <b>Nutzung:</b> FC</li> <li>- <b>Auslastung:</b> mittel bis hoch</li> <li>- <b>Lärmemissionen:</b> keine Reklamationen</li> <li>- <b>Zugänglichkeit:</b> gut, über Kiesweg hinter Tennishalle</li> <li>- <b>Sanierungen- und Unterhalt:</b> <ul style="list-style-type: none"> <li>- jährlicher Unterhalt (sanden, aerifizieren, striegeln, etc.)</li> <li>- Arbeiten durch Unterhalt Sportanlagen</li> </ul> </li> <li>- <b>Sanierungs- und Unterhaltsmassnahmen:</b> <ul style="list-style-type: none"> <li>- kein Bedarf</li> </ul> </li> <li>- <b>Bemerkungen:</b> <ul style="list-style-type: none"> <li>- Neubau Beachhalle in Planung</li> <li>- viele Juniorentrainings (Fussball)</li> </ul> </li> </ul> </li> </ul> | ■ | ■ |

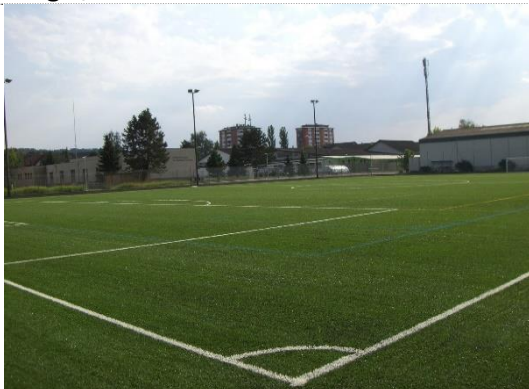
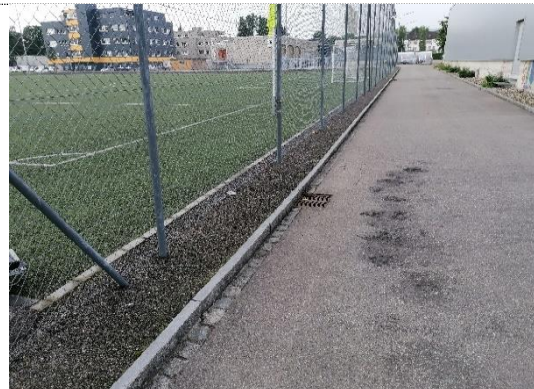
| Kleine Allmend (Fussball) | <i>baulich</i> | <i>funktional</i> |
|---|---|---|
| <ul style="list-style-type: none"> <li>■ <b>Platz 7</b> 90m x 58m, Kunstrasenspielfeld <ul style="list-style-type: none"> <li>- <b>Baujahr:</b> 2007</li> <li>- <b>Eigentümer:</b> Sekundarschulgemeinde Frauenfeld</li> <li>- <b>Ausrichtung:</b> West - Ost</li> <li>- <b>Aufbau:</b> Kunstrasen verfüllt, Zustand: sanierungsbedürftig</li> <li>- <b>Zertifizierung:</b> FIFA-1-Star, Prüfung IST Dez. 2018 nicht bestanden<br/>Keine Homologierung (nur noch Trainingsbetrieb möglich)</li> <li>- <b>Wettkampftauglichkeit:</b> bis: 2. Liga interregional (Ausnahme)</li> <li>- <b>Zuschauerbereich:</b> Stehplätze: 500</li> <li>- <b>Beleuchtung:</b> Halogendampflampen LUX: 209<br/>Höhe: 14.0m / Masten: 6 Stk. / Zustand: gut, Kontrolle à 5 Jahre<br/>=&gt; Umrüstung auf LED in Planung</li> <li>- <b>Beschallung:</b> nein</li> <li>- <b>Entwässerung:</b> ja, Drainagen</li> <li>- <b>Bewässerungsanlage:</b> ja (4 Regner)</li> <li>- <b>Umzäunung:</b> ja komplett</li> <li>- <b>Nutzung:</b> Schule / FC / Eishockey (im Sommertraining)</li> <li>- <b>Auslastung:</b> tief (Sommer) / sehr hoch (Winter)</li> <li>- <b>Lärmemissionen:</b> keine Reklamationen</li> <li>- <b>Zugänglichkeit:</b> gut, über Neuhoferstrasse</li> <li>- <b>Sanierungen- und Unterhalt:</b> <ul style="list-style-type: none"> <li>- Randabschlüsse nordseitig wurden ersetzt (Gummistellplatte)</li> <li>- Neue Beleuchtungsanlage (2012)</li> </ul> </li> <li>- <b>Sanierungs- und Unterhaltsmassnahmen:</b> <ul style="list-style-type: none"> <li>- Ersatz Kunstrasen Fr. ca. 800'000.- inkl. Anpassungen Südseite<br/>=&gt; <b>dringend notwendig</b></li> </ul> </li> <li>- <b>Bemerkungen:</b> <ul style="list-style-type: none"> <li>- Gute Nutzung durch Schule</li> <li>- Wird nicht nachgranuliert (zu viel Granulat bei Bau)</li> <li>- Platzabmessungen zu klein (Norm 100m x 64m),<br/>Spezial-Bewilligung durch OFV</li> </ul> </li> </ul> </li> </ul> | ■ | ■ |

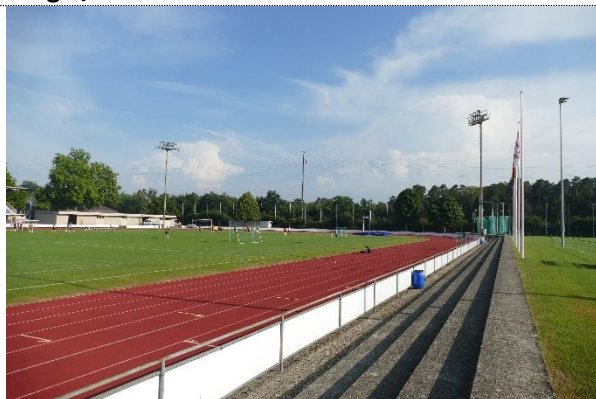
Rundbahn 400m

| Kleine Allmend (Leichtathletik) | | baulich | funktional |
|---|---|---|---|
| ■ | <b>Rundbahn</b> 400m (8 Bahnen), Kunststoffbelag <ul style="list-style-type: none"> <li>- <b>Baujahr:</b> 1980</li> <li>- <b>Ausrichtung:</b> Nord – Süd (Geraden)</li> <li>- <b>Aufbau:</b> Kunststoffbelag wasserdurchlässig</li> <li>- <b>Zustand:</b> sanierungsbedürftig</li> <li>- <b>Homologierung:</b> Swiss Athletics 2006 / 2022 (Gültigkeit bis 2024)</li> <li>- <b>Klassifikation:</b> A.1</li> <li>- <b>Zuschauerbereich:</b> Tribüne 390 Stehplätze: 5000</li> <li>- <b>Beleuchtung:</b> Halogendampflampen LUX: 258<br/>Höhe: 26m / Masten: 4 Stk. / Zustand: gut, Kontrolle à 5 Jahre<br/>=&gt; Umrüstung auf LED in Planung</li> <li>- <b>Entwässerung:</b> ja, wasserdurchlässiger Belag, Schlitzrinne in Kurven, schlechte Wasserdurchlässigkeit Kunststoffbelag</li> <li>- <b>Umzäunung:</b> Gesamtanlage umzäunt Diagonalgeflecht h = 2.0m</li> <li>- <b>Markierung:</b> Nachmarkierung notwendig für SM 2023</li> <li>- <b>Nutzung:</b> LC / Schule</li> <li>- <b>Auslastung:</b> hoch</li> <li>- <b>Lärmemissionen:</b> keine Reklamationen</li> <li>- <b>In Gesamtanlage integriert:</b> <ul style="list-style-type: none"> <li>- Weitsprung / Kugelstossen / Speerwurf / Stabhochsprung / Hochsprung / Steeple (Wassergraben)</li> </ul> </li> <li>- <b>Sanierungen- und Unterhalt:</b> <ul style="list-style-type: none"> <li>- Neue Kunststoffspritzbeschichtung 2006 (komplette Rundbahn)</li> <li>- Sanierung Schlitzrinnen (Entwässerung)</li> </ul> </li> <li>- <b>Sanierungs- und Unterhaltsmassnahmen:</b> <ul style="list-style-type: none"> <li>- komplette Sanierung =&gt; KS bhateam vom Juli 2022, Fr. ca. 1.5 Mio</li> <li>- Teilersatz bestehende Stehrampen überprüfen</li> </ul> </li> <li>- <b>Bemerkungen:</b> <ul style="list-style-type: none"> <li>- April – Ende Juni (Schulsporttage) / 1 – 2 Anlässe jährlich</li> <li>- LC Trainings von Mo. – Fr.</li> <li>- 2023 Junioren-Schweizermeisterschaft Leichtathletik</li> <li>- 2025 Aktiv Schweizermeisterschaft Leichtathletik</li> </ul> </li> </ul> | ■ | ■ |

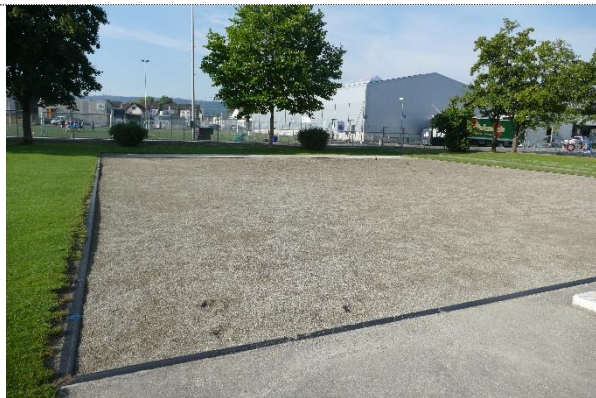
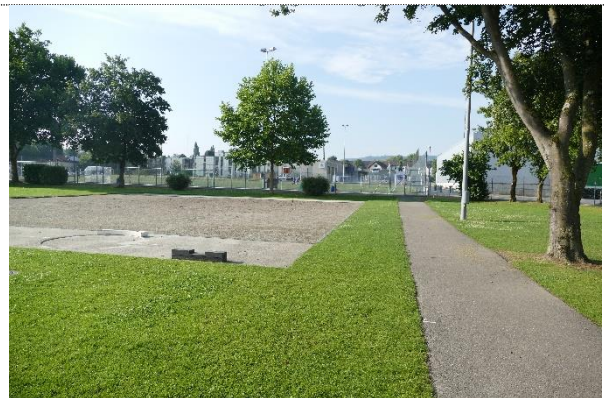
Weitsprunganlage

| Kleine Allmend (Leichtathletik) | | <i>baulich</i> | <i>funktional</i> |
|---|--|---|---|
| <ul style="list-style-type: none"> <li>▪ <b>Kugelstossanlage</b> <ul style="list-style-type: none"> <li>- <b>Baujahr:</b> 1980</li> <li>- <b>Ausrichtung:</b> Süd / Nord</li> <li>- <b>Aufbau:</b> Kies / Sand</li> <li>- <b>Zustand:</b> gut - genügend</li> <li>- <b>Abmessungen:</b> 26 x 20m Anzahl Ringe: 4</li> <li>- <b>Oberflächen Wurfkreise:</b> sanierungsbedürftig (Risse, Abplatzungen)</li> <li>- <b>Markierung:</b> schlecht sichtbar</li> <li>- <b>Homologierung:</b> Swiss Athletics 2006 / 2022 (Gültigkeit bis 2024)</li> <li>- <b>Beleuchtung:</b> Halogendampflampen LUX: 258<br/>Höhe: 12m / Masten: 1 Stk. / Zustand: gut, Kontrolle à 5 Jahre<br/>=&gt; Umrüstung auf LED in Planung</li> <li>- <b>Entwässerung:</b> ja, intakt</li> <li>- <b>Nutzung:</b> LC / Schule</li> <li>- <b>Zugänglichkeit:</b> gut</li> <li>- <b>Sanierungen- und Unterhalt:</b> <ul style="list-style-type: none"> <li>- neue Versickerung mit Sickerschacht</li> </ul> </li> <li>- <b>Sanierungs- und Unterhaltsmassnahmen:</b> <ul style="list-style-type: none"> <li>- neue Betonplatte (Wurfbereich)</li> </ul> </li> <li>- <b>Bemerkungen:</b> <ul style="list-style-type: none"> <li>- keine Bemerkungen</li> </ul> </li> </ul> </li> </ul> | | ■ | ■ |

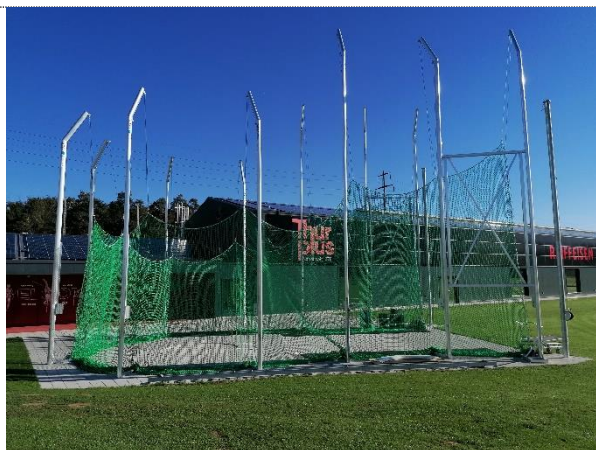
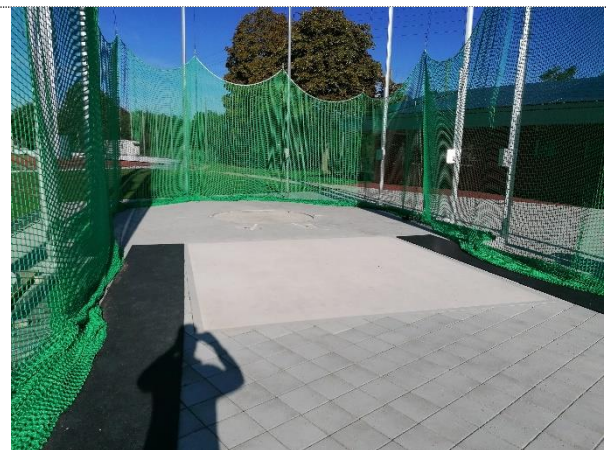
Stabhochsprunganlage

| Kleine Allmend (Leichtathletik) | <i>baulich</i> | <i>funktional</i> |
|---|---|---|
| <ul style="list-style-type: none"> <li>■ <b>Diskus- und Hammerwurfanlage</b> <ul style="list-style-type: none"> <li>- <b>Baujahr:</b> 1980 / 2022</li> <li>- <b>Ausrichtung:</b> Ost – West</li> <li>- <b>Standort:</b> bei Platz 5</li> <li>- <b>Zustand Anlage:</b> gut</li> <li>- <b>Homologierung:</b> Swiss Athletics 2022</li> <li>- <b>Oberfläche Wurfkreis:</b> Beton, Zustand: gut</li> <li>- <b>Abmessungen:</b> Höhe Schutzgitter: 10,0m</li> <li>- <b>Schutzgitter:</b> neue Anlage 2022</li> <li>- <b>Beleuchtung:</b> Halogendampflampen über Platz 1 &amp; 4<br/>=&gt; Umrüstung auf LED in Planung</li> <li>- <b>Beleuchtung</b> nur für Trainingseinheiten</li> <li>- <b>Entwässerung:</b> ja intakt, bei starken Regen steht das Wasser</li> <li>- <b>Nutzung:</b> LC, 3x wöchentlich Training</li> <li>- <b>Zugänglichkeit:</b> gut, direkt bei Rundbahn</li> <li>- <b>Sanierungs- und Unterhaltmassnahmen:</b> <ul style="list-style-type: none"> <li>- neuer Verbundsteinbelag um Abwurfring</li> </ul> </li> <li>- <b>Sanierungsmassnahmen:</b> <ul style="list-style-type: none"> <li>- Neubau Hammer- und Diskuswurfanlage 2022</li> </ul> </li> <li>- <b>Bemerkungen:</b> <ul style="list-style-type: none"> <li>- Grosse Löcher auf Naturrasen (ungeeignet für Fussball)</li> <li>- Bei Schweizermeisterschaften steht die Anlage auf der Hauptanlage (Hülsen sind vorhanden)</li> <li>- Schweizermeisterschaften 2023 / 2025</li> </ul> </li> </ul> </li> </ul> | ■ | ■ |

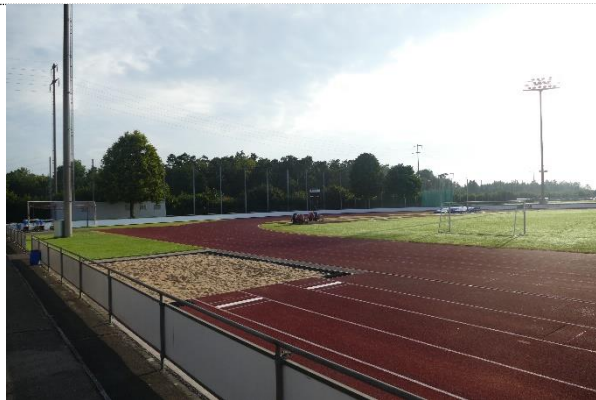
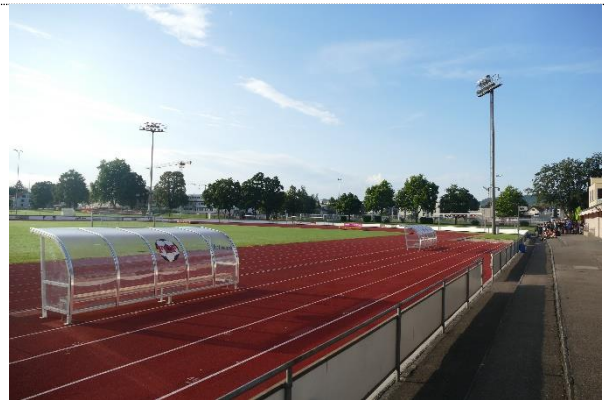
Weitsprunganlage

| Kleine Allmend (Leichtathletik) | | <i>baulich</i> | <i>funktional</i> |
|---|--|---|---|
| <ul style="list-style-type: none"> <li>▪ <b>Weitsprunganlage / Dreisprunganlage</b> <ul style="list-style-type: none"> <li>- <b>Baujahr:</b> 1980</li> <li>- <b>Ausrichtung:</b> Nord – Süd, Süd - Nord</li> <li>- <b>Aufbau:</b> Kunststoffbelag wasserdurchlässig</li> <li>- <b>Zustand:</b> gut</li> <li>- <b>Abmessungen:</b> Anzahl Bahnen: 3 / Länge: bis 50m<br/>Sandgruben: 2 Stk. Abmessungen: ca. 5,5 x 9,0m<br/>Zustand: gut</li> <li>- <b>Homologierung:</b> Swiss Athletics 2006 / 2022 (Gültigkeit bis 2024)</li> <li>- <b>Beleuchtung:</b> Halogendampflampen LUX: 258<br/>Höhe: 26m / Masten: 4 Stk. / Zustand: gut, Kontrolle à 5 Jahre<br/>=&gt; Umrüstung auf LED in Planung</li> <li>- <b>Entwässerung:</b> gut</li> <li>- <b>Nutzung:</b> Schule / LC</li> <li>- <b>Zugänglichkeit:</b> gut, direkt bei Tribüne</li> <li>- <b>Sanierungs- und Unterhaltmassnahmen:</b> <ul style="list-style-type: none"> <li>- grün Streifen wurde entfernt (alles KS-Belag)</li> </ul> </li> <li>- <b>Sanierungsmassnahmen:</b> <ul style="list-style-type: none"> <li>- kein Bedarf</li> </ul> </li> <li>- <b>Bemerkungen:</b> <ul style="list-style-type: none"> <li>- Wasseranschluss für Bewässerung bei Wettkampf vorhanden</li> <li>- Dreisprung beidseitig möglich</li> </ul> </li> </ul> </li> </ul> | | ■ | ■ |

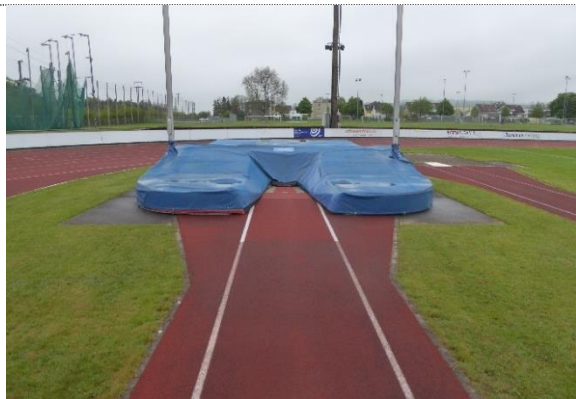
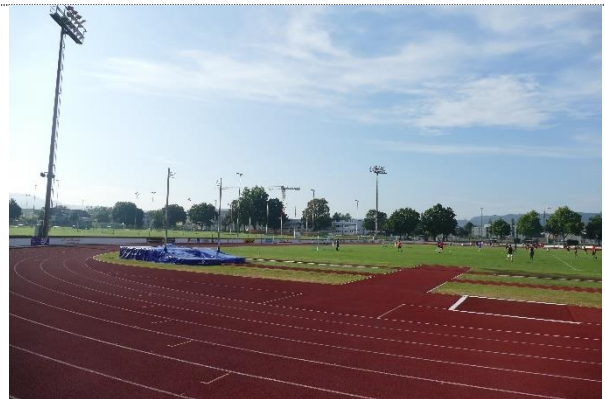
Stabhochsprunganlage

| Kleine Allmend (Leichtathletik) | baulich | funktional |
|---|---|---|
| <ul style="list-style-type: none"> <li>▪ <b>Stabhochsprunganlage</b> <ul style="list-style-type: none"> <li>- <b>Baujahr:</b> 1980</li> <li>- <b>Ausrichtung:</b> West – Ost, Ost - West</li> <li>- <b>Aufbau:</b> Kunststoffbelag wasserdurchlässig</li> <li>- <b>Zustand:</b> mittel - gut</li> <li>- <b>Abmessungen:</b> Anzahl Bahnen: 3      Länge: ca. 40m<br/>Einstichkasten: neu</li> <li>- <b>Homologierung:</b> Swiss Athletics 2006 / 2022 (Gültigkeit bis 2024)</li> <li>- <b>Beleuchtung:</b> Halogendampflampen LUX: 258<br/>Höhe: 26m / Masten: 4 Stk. / Zustand: gut, Kontrolle à 5 Jahre<br/>=&gt; Umrüstung auf LED in Planung</li> <li>- <b>Entwässerung:</b> wasserdurchlässiger Belag</li> <li>- <b>Nutzung:</b> LC</li> <li>- <b>Zugänglichkeit:</b> gut</li> <li>- <b>Sanierungen- und Unterhalt:</b> <ul style="list-style-type: none"> <li>- Stabhochsprung-Matte laufend den Richtlinien angepasst</li> </ul> </li> <li>- <b>Sanierungs- und Unterhaltsmassnahmen:</b> <ul style="list-style-type: none"> <li>- 1 Anlage ausreichend (Abklärungen mit LC)</li> <li>- Rasenfläche zwischen Innenfeld und Rundbahn aufheben</li> </ul> </li> <li>- <b>Bemerkungen:</b> <ul style="list-style-type: none"> <li>- Nur 1 Anlage in Betrieb</li> </ul> </li> </ul> </li> </ul> | ■ | ■ |

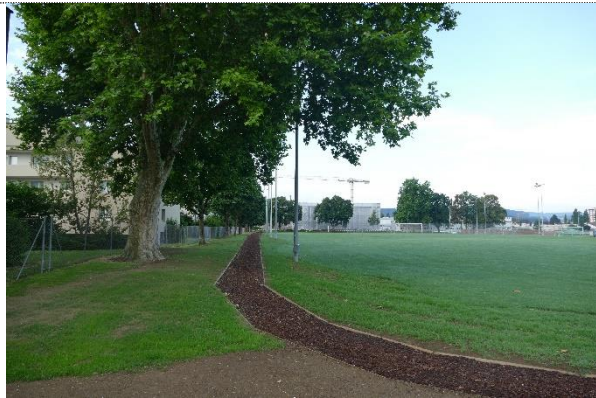
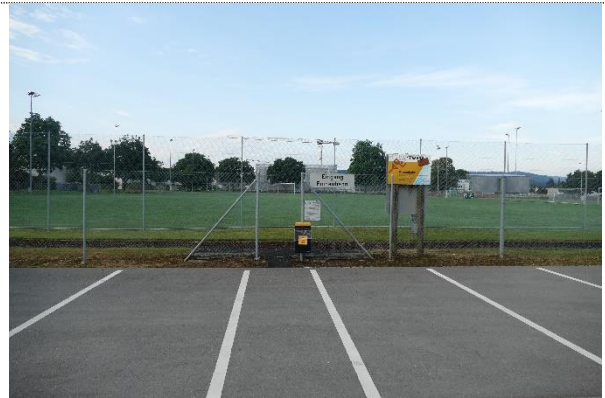
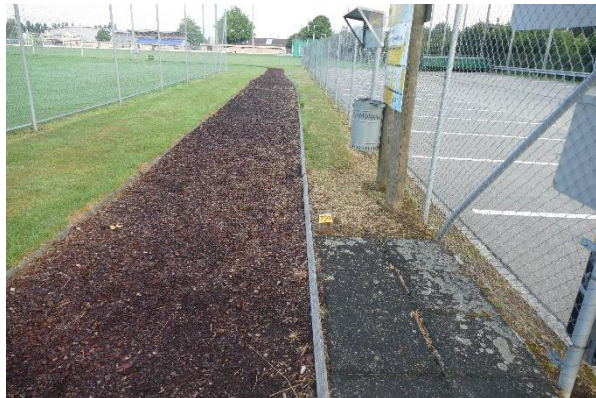
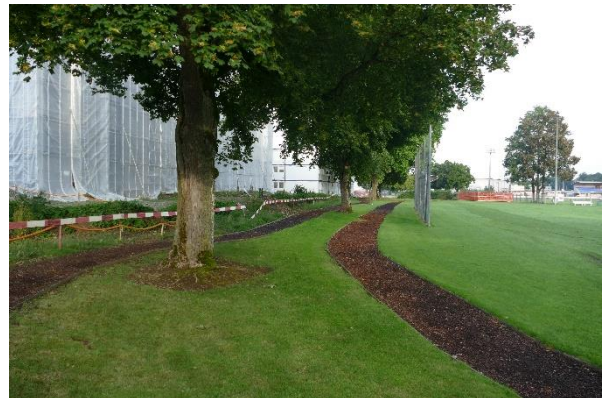
Finnenbahn

| Kleine Allmend (Leichtathletik) | | <i>baulich</i> | <i>funktional</i> |
|---|--|---|---|
| <ul style="list-style-type: none"> <li>■ <b>Finnenbahn</b> <ul style="list-style-type: none"> <li>- <b>Baujahr:</b> 1990</li> <li>- <b>Abmessungen:</b> 750m</li> <li>- <b>Aufbau:</b> Holzschnitzel Belag, Foundation: Kies</li> <li>- <b>Zustand:</b> schlecht</li> <li>- <b>Abmessungen:</b> 750m (mit künstlichen Erhöhungen)</li> <li>- <b>Beleuchtung:</b> keine (nur Fussballfelder), 3 Leuchten über Wintermonate (Bedingung durch Öffentlichkeit möglich)</li> <li>- <b>Entwässerung:</b> schlecht (Wasser läuft nicht mehr ab)</li> <li>- <b>Umzäunung:</b> teilweise, nicht abschliessbar</li> <li>- <b>Nutzung:</b> LC / FC / Schulen / Öffentlichkeit</li> <li>- <b>Lärmemissionen:</b> keine Reklamationen</li> <li>- <b>Zugänglichkeit:</b> über Parkplatz Thurstrasse</li> <li>- <b>Sanierungen- und Unterhalt:</b> <ul style="list-style-type: none"> <li>- komplett Sanierung notwendig</li> </ul> </li> <li>- <b>Bemerkungen:</b> <ul style="list-style-type: none"> <li>- keine Angaben</li> </ul> </li> </ul> </li> </ul> | | ■ | ■ |

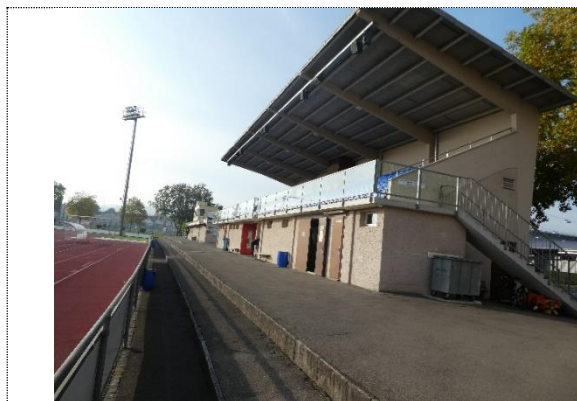
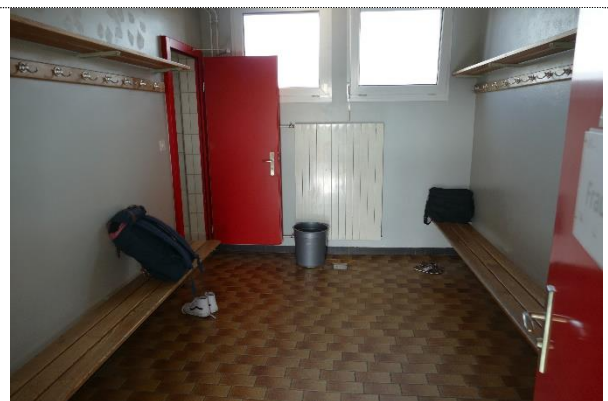
Tribünengebäude

| Kleine Allmend (Infrastruktur) | | <i>baulich</i> | <i>funktional</i> |
|---|--|---|---|
| <ul style="list-style-type: none"> <li>- <b>Baujahr:</b> 1950</li> <li>- <b>Konstruktion:</b> Betonbau</li> <li>- <b>Isolation/Energetische Aspekte:</b> nicht isoliert</li> <li>- <b>Zustand:</b> sanierungsbedürftig, alt</li> <li>- <b>Abmessung:</b> L = ca. 29m, B = ca. 8m, H = ca. 8 – 9.5m</li> <li>- <b>Tribüne:</b> Anzahl Sitzplätze: 390 (Anzahl in Ordnung)</li> <li>- <b>Überdachung:</b> Betonträger mit Eternit (sanierungsbedürftig)</li> <li>- <b>Beschallung:</b> ja</li> <li>- <b>Speakerraum:</b> ja (alt, sanierungsbedürftig)</li> <li>- <b>Büro:</b> ja (sehr klein) Grösse: ca. 5 m<sup>2</sup></li> <li>- <b>Werkstatt:</b> ja (klein)</li> <li>- <b>Garderoben:</b> Anzahl: 4 Grösse: 11m<sup>2</sup><br/><b>Zustand:</b> alt, sanierungsbedürftig</li> <li>- <b>Duschen:</b> 6 Stk. für 2 Garderoben: <b>Zustand:</b> alt, intakt</li> <li>- <b>Schiedsrichtergarderoben Anzahl:</b> 1 Grösse: ca. 13,5 m<sup>2</sup><br/><b>Zustand:</b> alt, intakt mit 3 Duschen</li> <li>- <b>Sanitäranlagen:</b> <ul style="list-style-type: none"> <li>- In Gebäude: WC: 1 Pissoir: 2 <b>Zustand:</b> intakt, alt</li> <li>- Aussen WC: 3 Pissoir: 3 <b>Zustand:</b> intakt, alt</li> </ul> </li> <li>- <b>Schuhwaschanlage Anzahl Hähne:</b> 5 <b>Zustand:</b> intakt, alt</li> <li>- <b>Beleuchtung:</b> FL intakt</li> <li>- <b>Heizung:</b> Gasheizung intakt, gut</li> <li>- <b>Behindertenschutzgesetz:</b> nein (kein WC)</li> <li>- <b>Nutzung:</b> FC, LC</li> <li>- <b>Lärmemissionen:</b> keine Reklamationen</li> <li>- <b>Sanierungsmassnahmen:</b> <ul style="list-style-type: none"> <li>- komplett Sanierung notwendig (Energetisch Sanierung, Alterung)</li> <li>- Sanitäranlagen sehr alt</li> </ul> </li> </ul> | | | |

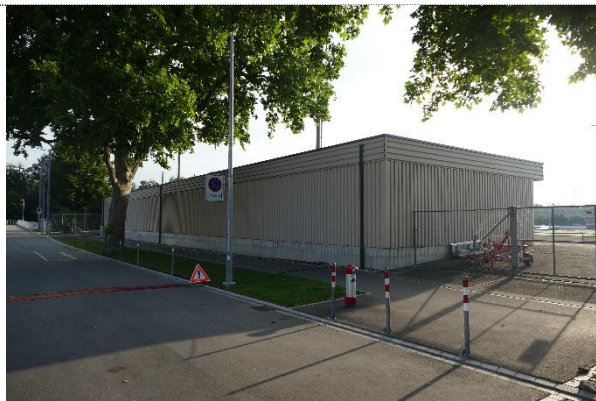
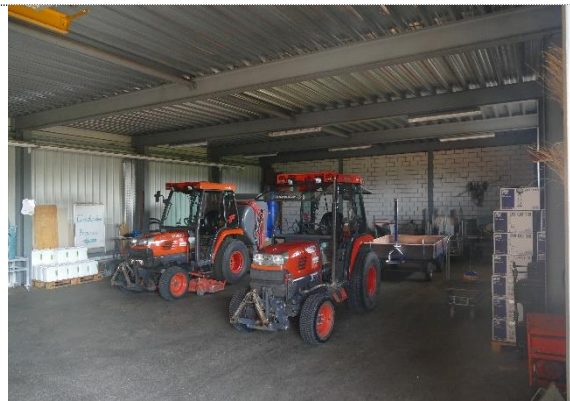
Unterhaltsgebäude

| Kleine Allmend (Infrastruktur) | | <i>baulich</i> | <i>funktional</i> |
|---|--|---|---|
| <ul style="list-style-type: none"> <li>▪ <b>Unterhaltsgebäude / Einstellhalle</b> <ul style="list-style-type: none"> <li>- <b>Baujahr:</b> 1990</li> <li>- <b>Konstruktion:</b> Stahlbau, Fassade: Blech</li> <li>- <b>Zustand:</b> gut</li> <li>- <b>Isolation / Energetische Aspekte:</b> nicht isoliert</li> <li>- <b>Abmessung:</b> H= 3,8m, L= 45,6m, B= 10,0m</li> <li>- <b>Beleuchtung:</b> FL, gut</li> <li>- <b>Heizung:</b> keine</li> <li>- <b>Nutzung:</b> Unterhalt / FC / LC / Stadt</li> <li>- <b>Lagerräume:</b><br/>Unterhalt: 18 x 10m Grösse: i.O.<br/>Fussball / LC: 10 x 10m Grösse: genügend bis knapp<br/>Lager Unterhalt: 18 x 10m Grösse: i.O.</li> <li>- <b>Sanierungsmassnahmen:</b><br/>- kein Bedarf</li> <li>- <b>Bemerkungen:</b><br/>- Hallenboden Asphaltbelag (gut)<br/>- Bei Abbruch Materialgebäude an der Autobahn braucht der Fussballverein mehr Lagerkapazität<br/>- Aufbau auf Dach wäre möglich</li> </ul> </li> </ul> | | ■ | ■ |
