# Gesamtkonzept Freizeit- und Sportanlagen Stadt Frauenfeld

## Beilage A - Zustandserhebung

## **Zustandserhebung**

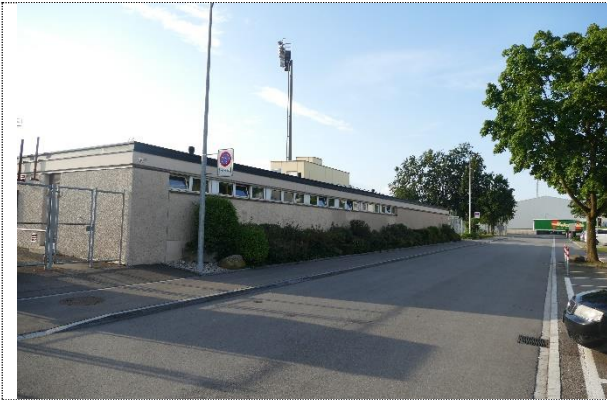
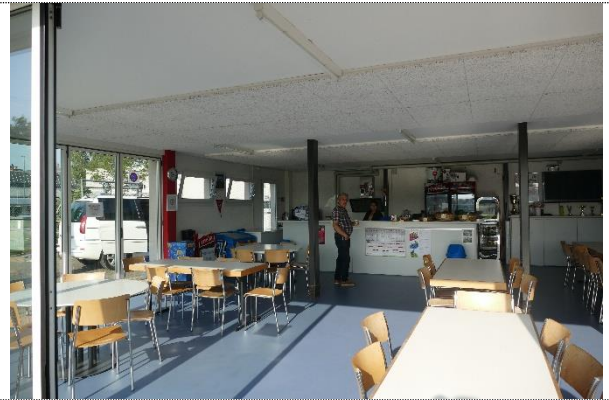
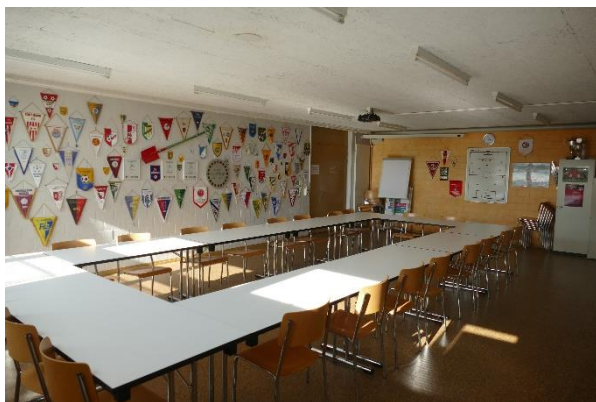
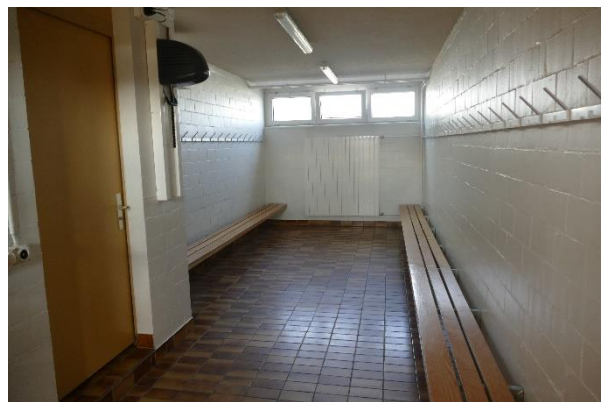
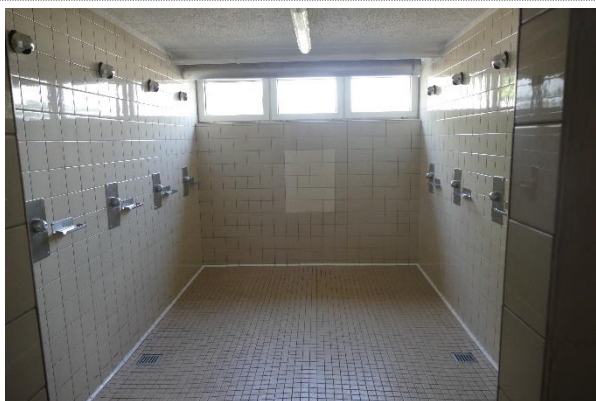
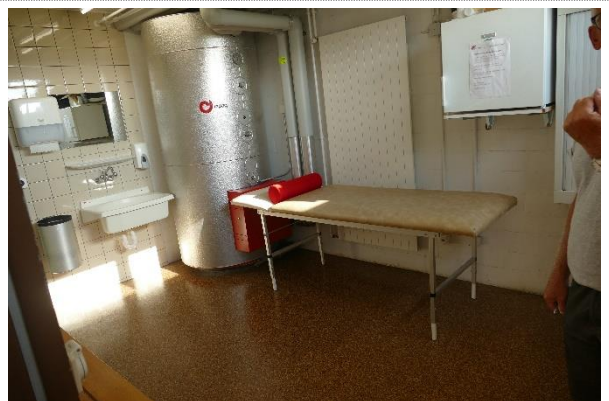
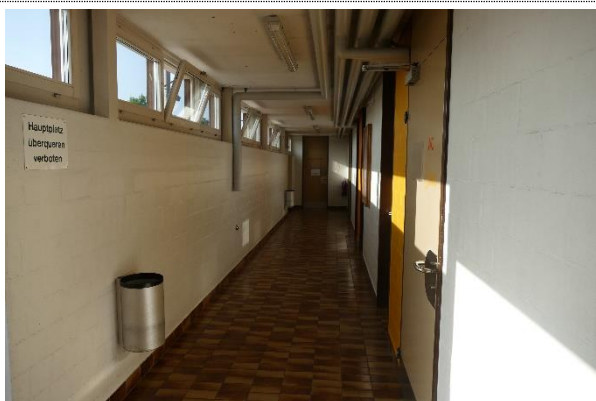
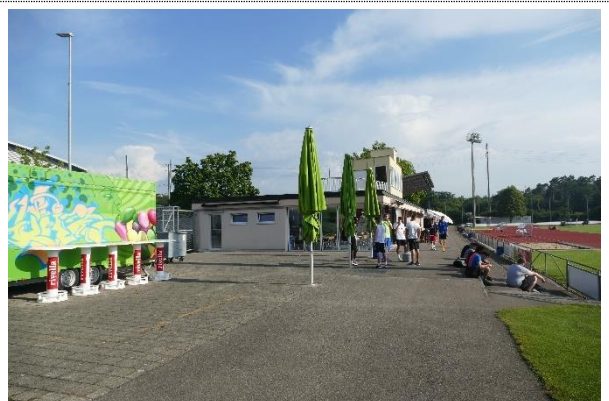
Garderobengebäude

| Kleine Allmend (Infrastruktur) | <i>baulich</i> | <i>funktional</i> |
|---|---|---|
| <ul style="list-style-type: none"> <li>■ <b>Garderobengebäude mit Bistro</b> <ul style="list-style-type: none"> <li>- <b>Baujahr:</b> 1980</li> <li>- <b>Konstruktion:</b> Betonbau / Doppelschalen Mauerwerk</li> <li>- <b>Isolation / Energetische Aspekte:</b> <ul style="list-style-type: none"> <li>- Aussenisolation (nur Dach)</li> <li>- Wände Doppelschalen Mauerwerk mit minimal Isolation</li> <li>- Fenster nicht mehr dicht</li> </ul> </li> <li>- <b>Abmessung:</b> ca. 36.5 x 11.0m, h = ca 3.5m</li> <li>- <b>Zustand:</b> genügend, intakt (Energetische Aspekte: schlecht)</li> <li>- <b>Garderoben:</b> Anzahl:4 Grösse: ca. 23m<sup>2</sup><br/>Zustand: intakt, alt<br/>Duschen: 1 pro 2 Garderoben Duschköpfe: 8 Stk.<br/>Zustand: intakt, alt<br/>Zustand: alt, sanierungsbedürftig</li> <li>- <b>Auslastung:</b> sehr hoch</li> <li>- <b>Sanitäranlagen</b><br/>In Gebäude: WC: 1 Pissoir: 2 Zustand: intakt, alt<br/>Aussen WC: 5 Stk (Frauen), Pissoir: keine, Zustand: intakt, alt</li> <li>- <b>Massageraum/Sanitätsraum:</b> Grösse: 13m<sup>2</sup> Zustand: intakt, alt</li> <li>- <b>Putzraum:</b> Grösse: 4 m<sup>2</sup> Zustand: intakt</li> <li>- <b>Beleuchtung:</b> FL, gut</li> <li>- <b>Heizung:</b> Gasheizung, Zustand: gut</li> <li>- <b>Behindertenschutzgesetz:</b> ja, Behinderten-WC vorhanden</li> <li>- <b>Theorieraum:</b><br/>Ausstattungen: TV, Beamer, Beschallung Beleuchtung:<br/>Zustand: gut<br/>Auslastung: hoch (FC, Kurse, Musik, Lager)<br/>Abmessungen: L= ca. 10,5m, B= ca. 6,0m, H= ca 2,5m<br/>Plätze: ca. 45 Personen</li> <li>- <b>Schuhwaschanlage</b> Anzahl Hähne: 8 Stk., Zustand: intakt, alt</li> <li>- <b>Bistro:</b><br/><b>Abmessungen:</b> ca. 9 x 10m<br/><b>Ausstattung:</b> Theke, Office, Küche (Herd, Backofen, Geschirrspüler)<br/><b>Zustand:</b> gut,<br/><b>Plätze:</b> ca. 60 Personen<br/><b>Bemerkungen:</b> <ul style="list-style-type: none"> <li>- <b>Nutzung:</b> LC / FC / Öffentlichkeit</li> <li>- <b>Lärmemissionen:</b> keine Reklamationen</li> <li>- <b>Sanierungsmassnahmen:</b> <ul style="list-style-type: none"> <li>- Isolation, Fenster, Türen (Energetische Aspekte, Alterung)</li> <li>- neue Lüftung notwendig</li> </ul> </li> <li>- <b>Bemerkungen:</b> <ul style="list-style-type: none"> <li>- Zielrichterhaus auf Dach (mit neuer Ausstattung)</li> </ul> </li> </ul> </li> </ul> </li> </ul> | ■ | ■ |

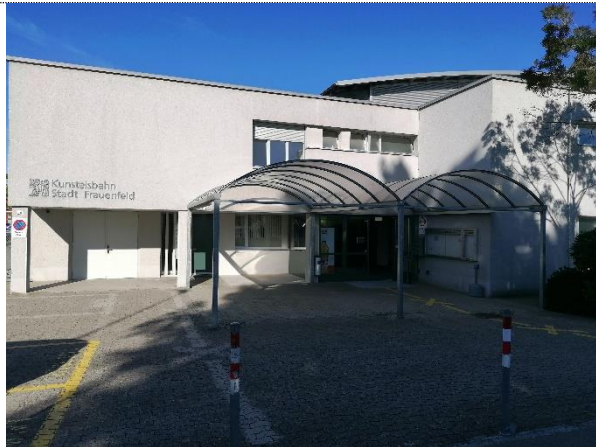
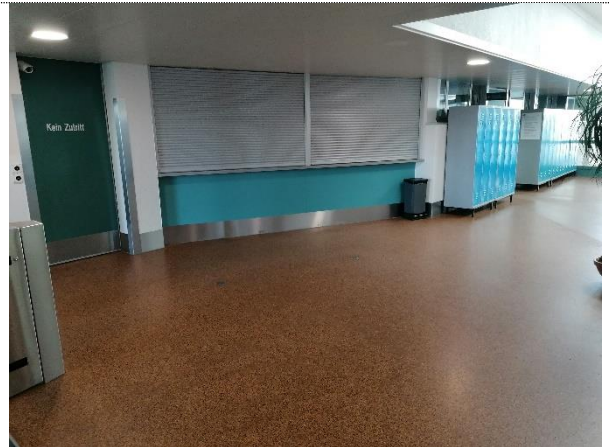
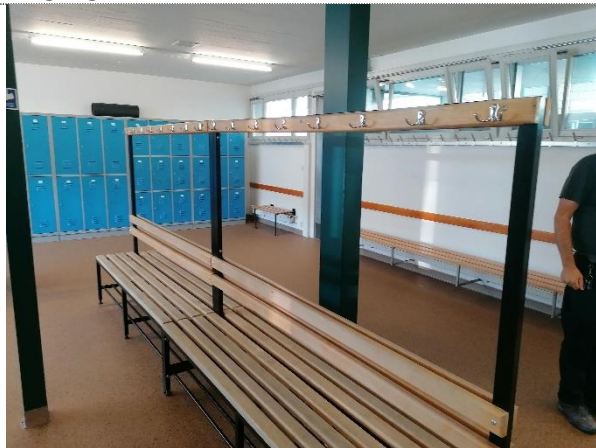
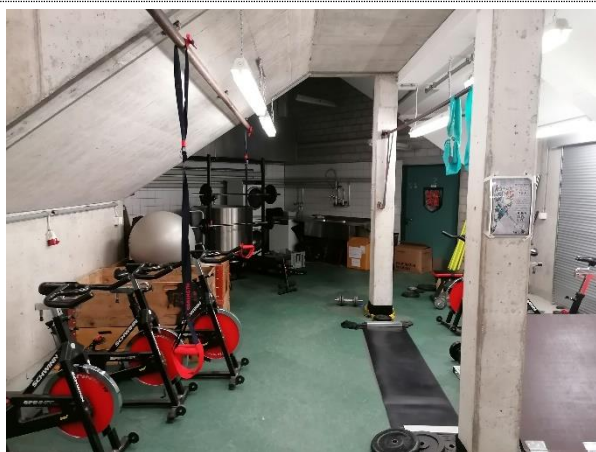
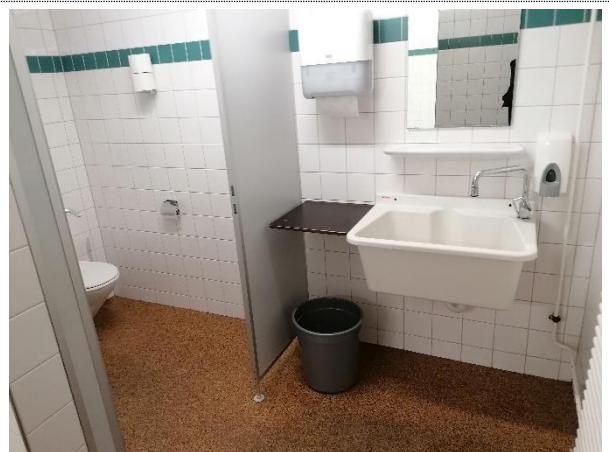
Eingang Eishalle

| Kleine Allmend (Eissport) | <i>baulich</i> | <i>funktional</i> |
|---|---|---|
| <ul style="list-style-type: none"> <li>▪ <b>Eishalle inkl. Garderoben</b> <ul style="list-style-type: none"> <li>- <b>Baujahr:</b> 1995</li> <li>- <b>Präzisierung der Anlage:</b> <ul style="list-style-type: none"> <li>- Eishalle mit Eisfeld 59 x 29m (Nutzfläche 2050m<sup>2</sup>) inkl. Tribüne</li> <li>- Restaurant</li> </ul> </li> <li>- <b>Konstruktion:</b> Beton- und Holzbau / Blechfassade</li> <li>- <b>Zustand Eishalle/Konstruktion:</b> gut</li> <li>- <b>Isolation/Energetische Aspekte:</b> gut</li> <li>- <b>Überdachung:</b> Holzträger mit Blechdach (gut, stetige Prüfung)</li> <li>- <b>Böden Schlittschuhbereich:</b> Kunststoffbelag (stetige Sanierungen)</li> <li>- <b>Böden Halle:</b> Betonboden mit Gummimatten</li> <li>- <b>Tribüne:</b> <ul style="list-style-type: none"> <li>Zustand: gut</li> <li>Anzahl Stehplätze: 1'300</li> <li>Anzahl Sitzplätze: 625</li> </ul> </li> <li>- <b>Ausstattungen:</b> <ul style="list-style-type: none"> <li>- Anzeigetafel</li> <li>- Pressetribüne</li> <li>- Spieler- und Strafbänke</li> <li>- Speakerhaus / Punkterichter-Bank</li> <li>- Getränkeausgabe in Halle</li> <li>- Kasse / Kiosk / Schlittschuhvermietung</li> <li>- Banden: flexibles Bandensystem mit Kunststoffscheiben</li> </ul> </li> <li>- <b>Räumlichkeiten:</b> <ul style="list-style-type: none"> <li>- VIP-Lounge (Götterstube)</li> <li>- Schlittschuhverleih</li> <li>- Restaurant mit Theke für Eishalle</li> <li>- Diverse Materialräume und Sanitätsraum</li> <li>- Büro:</li> <li>- Werkstatt:</li> <li>- Kraftraum durch EHC betrieben</li> </ul> </li> <li>- <b>Garderoben:</b> <ul style="list-style-type: none"> <li>Mannschaftsgarderoben Anzahl: 6</li> <li>Grösse: 2 grosse Garderoben / 2 x 2 Doppelgarderoben (eher klein)</li> <li>Zustand: gut / genügend</li> <li>Duschen / Sanitärbereiche: gut (neue Armaturen)</li> <li>Schiedsrichtergarderoben: 2 Stk. / Grösse: genügend / Zustand: gut</li> <li>Trainergarderoben: 1 Stk. / Grösse: gut / Zustand: gut</li> <li>Garderobe Eislaufclub: mit Dusche, Zustand: alt, klein</li> <li>Garderobe öffentlicher Eislauf: 1. Stk. / Grösse: gut / Zustand: genügend</li> <li>=&gt; keine Geschlechtertrennung / ohne Duschen</li> </ul> </li> <li>- <b>Sanitäranlagen:</b> <ul style="list-style-type: none"> <li>- zu Tribüne: gut</li> <li>- zu Halle: gut, alt</li> <li>- Gardeoben: gut</li> </ul> </li> </ul> </li> </ul> | | |

- **Beleuchtung:**  
Eisfeld: LED (keine Ersatzteile erhältlich)
- **Eistechnik:** alt, funktioniert mit Ammoniak => stetige Investitionen
- **Heizung Eishalle:** Gas/Öl kombiniert, alt,  
=> dringend sanierungsbedürftig, evtl. Anschluss an Anergie-Netz

- Hallendecke
  - Tribüne
  - stetige Investitionen/Unterhalt
- **Sanierungsvorschläge:**
  - Gas-Öl-Heizung ersetzen => evtl. Anschluss an Anergienetz
  - zusätzliche Garderoben (Eishockey / öffentlicher Eislauf)

- Bürogebäude umnutzen (Gebäudehülle sanieren)
- **Funktionalität:**  
Benutzer: Eishockey, Eiskunstlauf, Schule, Öffentlichereislauf
- **Wettkampftauglichkeit:** ja bis MYHOCKEY League (Eishockey)

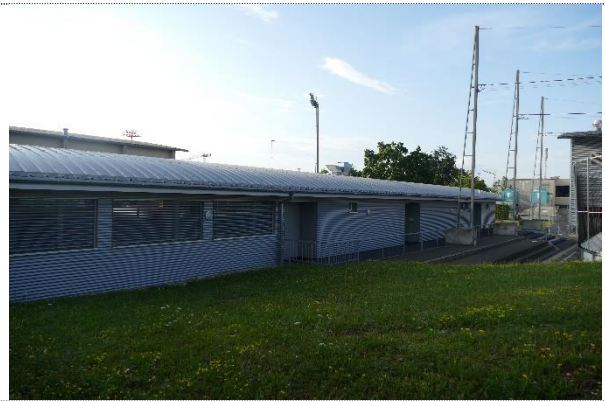
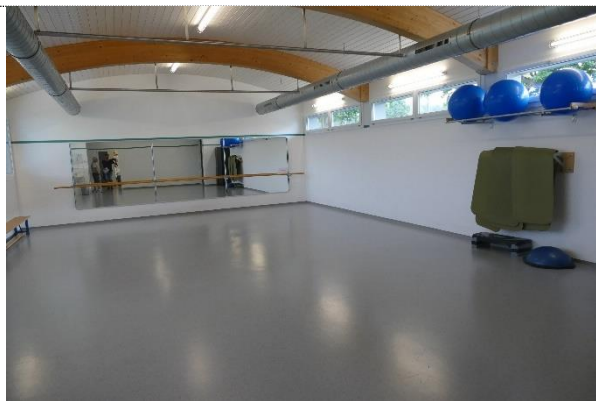
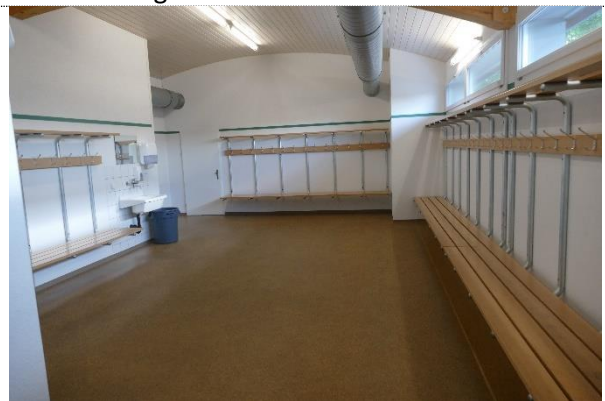
| Kleine Allmend (Eissport) | <i>baulich</i> | <i>funktional</i> |
|---|---|---|
| <ul style="list-style-type: none"> <li>■ <b>Ausseneisfeld inkl. Garderobengebäude</b> <div style="display: flex; justify-content: space-between; width: 100%;"> <span>■</span> <span>■</span> </div> <ul style="list-style-type: none"> <li>- <b>Baujahr:</b> 1972</li> <li>- <b>Präzisierung der Anlage:</b> <ul style="list-style-type: none"> <li>- Eisfeld 60 x 30m</li> <li>- Garderobengebäude mit Gymnastikraum</li> </ul> </li> <li>- <b>Zustand:</b> sanierungsbedürftig, alt</li> <li>- <b>Isolation:</b> Permafrost-Heizung fehlt, keine Isolation<br/>=&gt; energetisch nicht mehr zeitgemäss</li> <li>- <b>Überdachung:</b> keine</li> <li>- <b>Böden:</b> Umgebung mit Asphaltbelägen =&gt; sanierungsbedürftig</li> <li>- <b>Tribüne:</b> keine =&gt; Tribüne wurde zurückgebaut</li> <li>- <b>Ausstattungen:</b> <ul style="list-style-type: none"> <li>- Anzeigetafel</li> <li>- Spielerbänke</li> <li>- Strafbänke provisorisch</li> <li>- Speakerhaus / Punkterichter-Bank</li> <li>- Bandensystem: mit starrer Bande</li> </ul> </li> <li>- <b>Garderobengebäude:</b> <ul style="list-style-type: none"> <li>Konstruktion: Holzbau mit Blechdach</li> <li>Isolation: gut, Minergie</li> <li>Heizung: Gasheizung</li> <li><b>Mannschaftsgarderoben:</b> <ul style="list-style-type: none"> <li>Anzahlgarderoben: 2 Grösse: gut</li> <li>Zustand: gut</li> <li>Duschen / Sanitärbereiche: genügend</li> <li>Bemerkungen: keine Bodenabläufe in Garderoben vorhanden</li> </ul> </li> <li><b>Schiedsrichter- und Trainergarderoben:</b> <ul style="list-style-type: none"> <li>Nutzung: Fussball und Eishockeytrainer</li> <li>Grösse: gut</li> <li>Duschen / Sanitärbereiche: genügend</li> </ul> </li> <li><b>Gymnastikraum rund 40m2:</b> <ul style="list-style-type: none"> <li>Zustand: gut</li> <li>Boden: PU-Belag, gut</li> <li>Beschattung: Storen vorhanden</li> <li>Nutzung durch: Eiskunstlaufclub, Tennis, Privat</li> <li>Auslastung: mässig</li> </ul> </li> </ul> </li> <li>- <b>Eistechnik:</b> gut, funktionier =&gt; stetige Investitionen</li> <li>- <b>Akustik Ausseneisfeld:</b> - Beschallungsanlage, Zustand: gut, funktioniert</li> <li>- <b>Lärmemissionen:</b> keine Reklamationen</li> <li>- <b>Fehlende Anlagen:</b> <ul style="list-style-type: none"> <li>- Permafrost-Heizung fehlt, keine Isolation</li> <li>- fixe Strafbänke</li> </ul> </li> <li>- <b>Sanierungen bisher:</b> <ul style="list-style-type: none"> <li>- Erneuerung Banden und Beschallung</li> <li>- Abbruch Tribüne</li> <li>- Neubau Garderobengebäude</li> <li>- stetige Investitionen</li> </ul> </li> </ul> </li> </ul> | | |

- **Sanierungsvorschläge:**
  - zusätzliche Garderoben
  - Überdachung vorsehen
  - Betonplatte und Aufbau erneuern
- **Funktionalität:**  
Benutzer: Eishockey, Eiskunstlauf, Schule, Öffentlicher Eislauf
- **Auslastung:** hoch
- **Wettkampftauglichkeit:** Amateure, Junioren, Plausch-Spiele
- **Öffnungszeiten:**
  - nur während Wintermonate in Betrieb (Okt. bis März)
  - Mo. bis Fr. 09:00 bis 16:00 Uhr je nach Auslastung
  - Sa. / So. 13:30 Uhr bis 17:00 Uhr
  - Trainings- und Spielbetrieb 08:00 Uhr bis 24:00 Uhr
- **Angebote:**
  - Schlittschuh- und Ausrüstungsvermietung
  - Eishockey für Plauschmannschaften, Firmen und Vereine
- **Erschliessung / Erreichbarkeit:** mittel bis gut  
ÖV: ungenügend, grosse Distanz bis Bushaltestelle  
LV: genügend  
MIV: gut, genügend Parkplätze (zusätzliche PP bei Baumer / CC)
