# Casino Frauenfeld

Studie ergänzt

## Erdbebenüberprüfung / Zustand Tragwerk

**6100-101B**

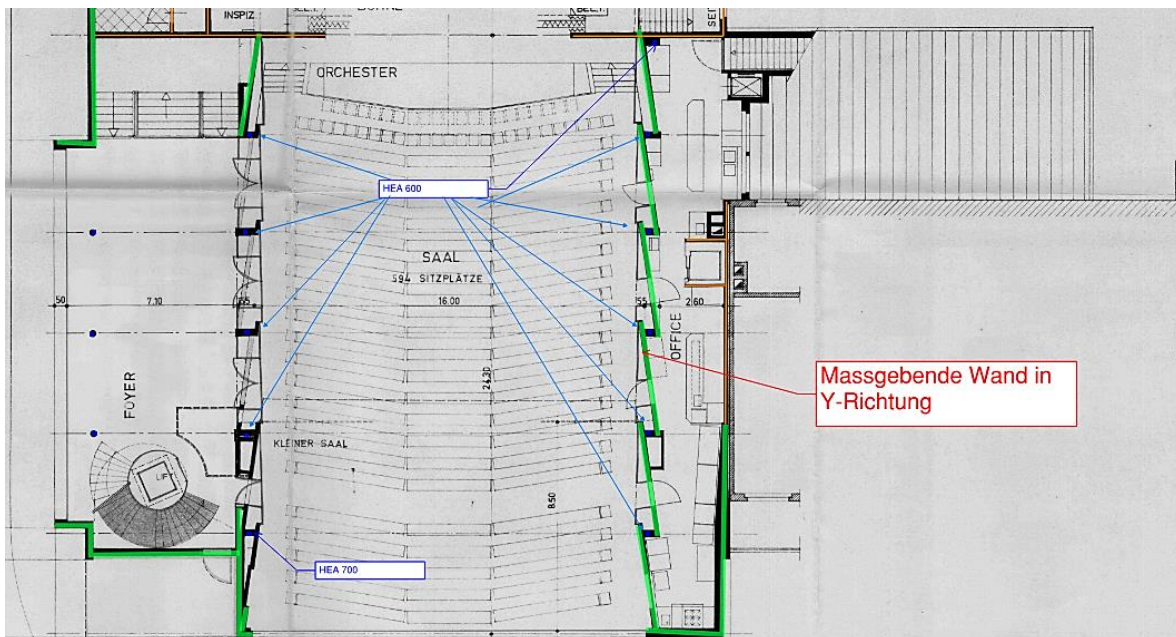
ABBILDUNG 6: MASSGEBENDE WAND IN Y-RICHTUNG

In Abbildung 7 ist ersichtlich, dass eine Vertikalbewehrung von mindestens  $\varnothing$  10 mm im Abstand von 150 mm erforderlich wäre. Tatsächlich ist gemäss Abbildung 8 jedoch nur eine Bewehrung von  $\varnothing$  8 mm im Abstand von 200 mm vorhanden. Daher muss der Saal zusätzlich verstärkt werden, um die horizontalen Erdbebenkräfte sicher aufnehmen und abtragen zu können.

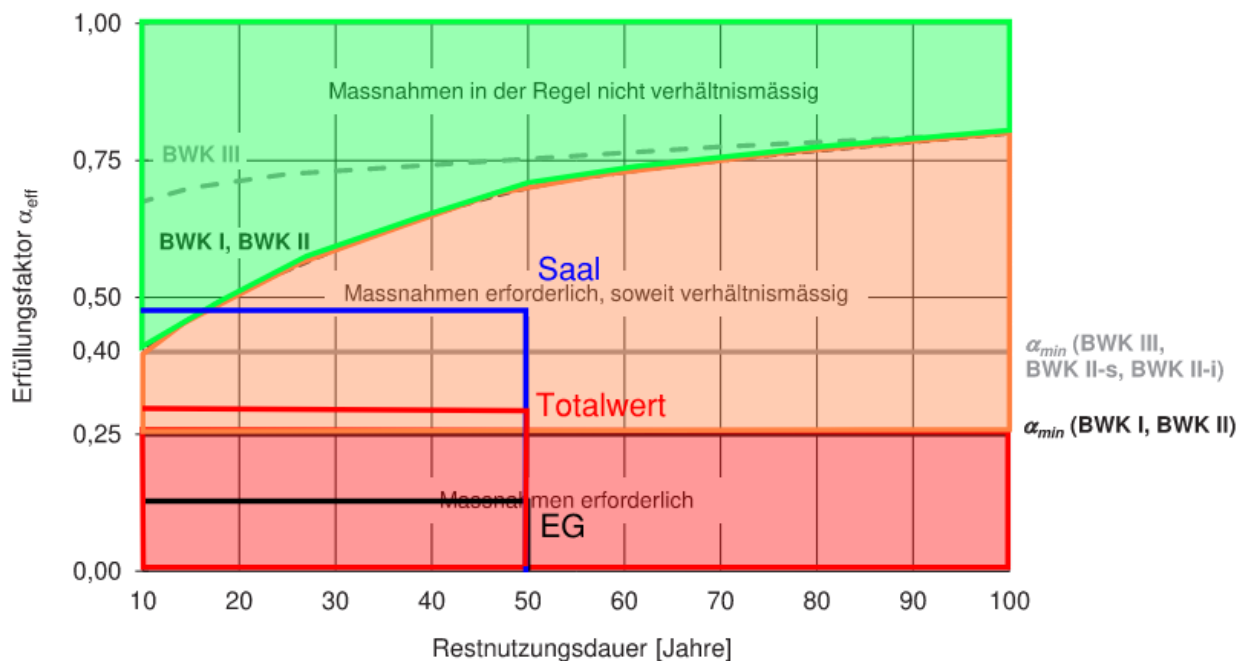
ABBILDUNG 11:MINDESTERFÜLLUNGSFAKTOR GEMÄSS SIA

Für das gesamte Bauwerk wurde ein Totalerfüllungsfaktor von  $\alpha_{\text{eff}} = 0.28$  berechnet. Dieser setzt sich aus dem EG mit einem Erfüllungsfaktor von 0.08 und dem Saal mit einem Erfüllungsfaktor von 0.48 zusammen. Für das EG sind sofortige Massnahmen erforderlich. Der Mindesterfüllungsfaktor des Saals liegt noch im Bereich „Massnahmen erforderlich, soweit verhältnismässig“. Trotzdem wird empfohlen Verstärkungsmassnahmen zeitnah zu planen und umzusetzen. Der aktuelle Zustand des Gebäudes weist erhebliche Mängel in Bezug auf die Erdbebenstragsicherheit auf, die schnellstmöglich behoben werden sollten. Aus diesem Grund werden im Kapitel 7 geeignete Verstärkungsmassnahmen vorgeschlagen.

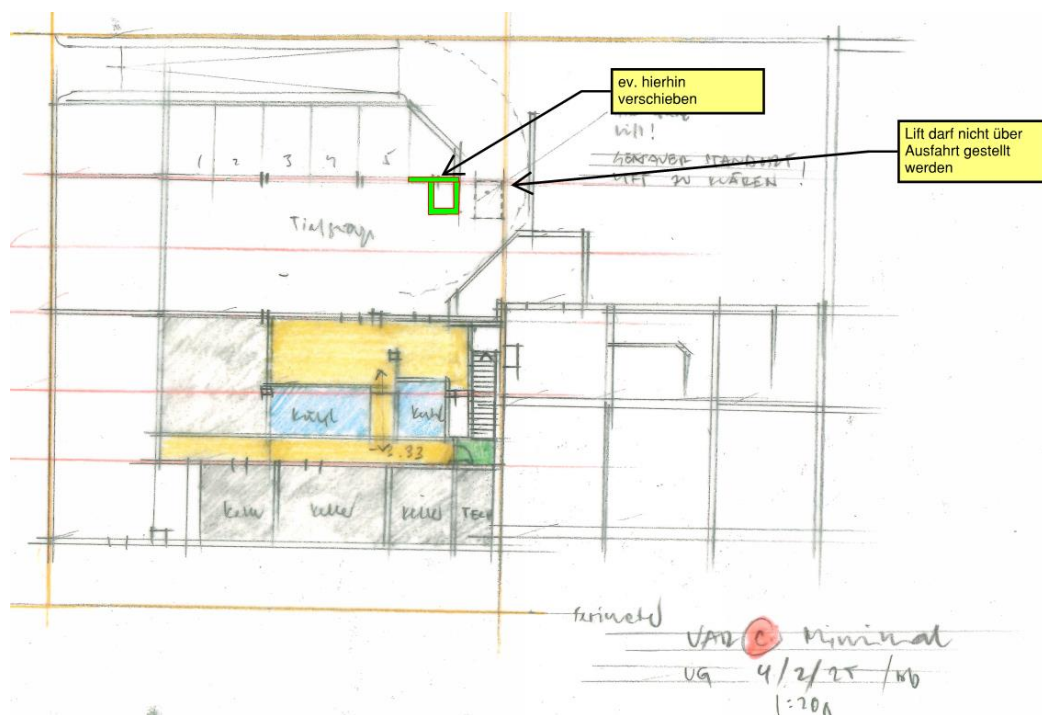
ABBILDUNG 21: UNTERGESCHOSS STATISCHE VERSTÄRKUNG

Im Untergeschoss wird angegeben, dass der neue Lift direkt über der Einfahrt in die Tiefgarage zu liegen kommt. Diese ist nicht möglich. Der Lift muss seitlich verschoben werden.

Beim Umbauvorhaben müssen zudem die vorgeschlagenen Erdbebenverstärkungen umgesetzt werden. Wir haben in den Skizzen einen Vorschlag betreffend der Erdbebenverstärkungen eingezeichnet. Dabei haben wir darauf geachtet, dass die vorgesehenen neuen Wände gemäss der Variante C so berücksichtigt werden, dass die Erdbebensicherheit gewährleistet werden kann. Es muss aber beachtet werden, dass keine neue Erdbebenberechnung ausgeführt worden ist, sondern nur quantitative Überlegungen gemacht worden sind.
