**CASINO FRAUENFELD**

## **MACHBARKEITSSTUDIE**

**FRAUENFELD, DEN 7. JULI 2025**

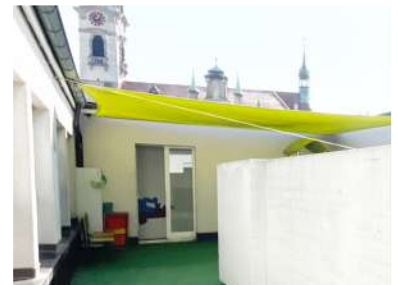
Zugang Innenhof 4. OG nicht IV tauglich
