Chiesa Parrocchiale di San Zeno SALORINO
Restauri e lavori interni di manutenzione straordinaria

Gennaio 2011

Raffaele Cavadini Architetto Locarno - Muralto

CONSOLIDAMENTO DEGLI INTONACI DIPINTI

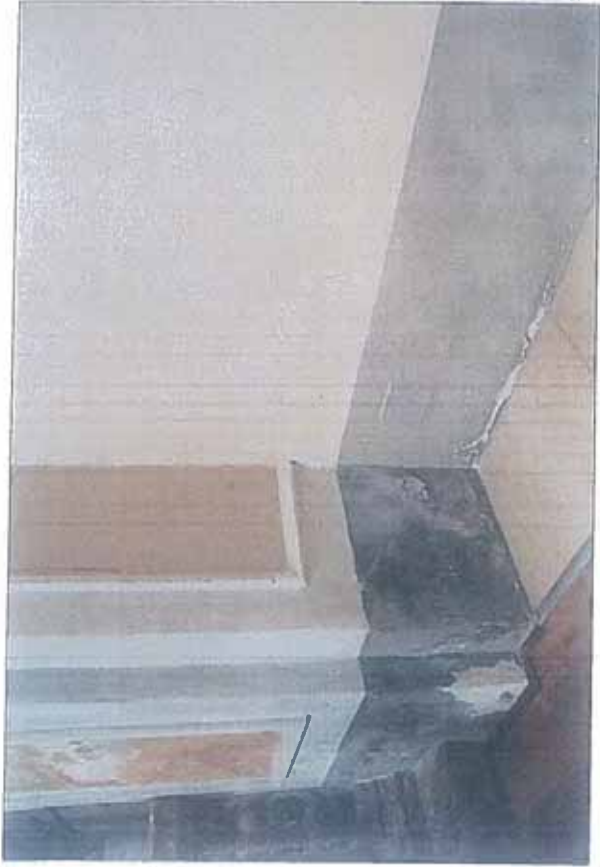
Navata parete NORD part. zoccolo

NAVATA, PARETE NORD, PARTICOLARE DELLO ZOCCOLO
Nella foto è evidente il degrado dovuto all'umidità di risalita.

In alcune parti nelle pareti in navata e delle cappelle laterali, ci sono intonaci degradati dovuti essenzialmente ad umidità di risalita e a vecchi rappezzi di cemento non adeguati. Non si tratta di grandi superfici, ma un risanamento con rifacimento in intonaco di calce è necessario. Nelle pareti del coro vi sono alcune crepe di intonaco abbastanza marcate che dovranno essere adeguatamente aperte e sigillate.

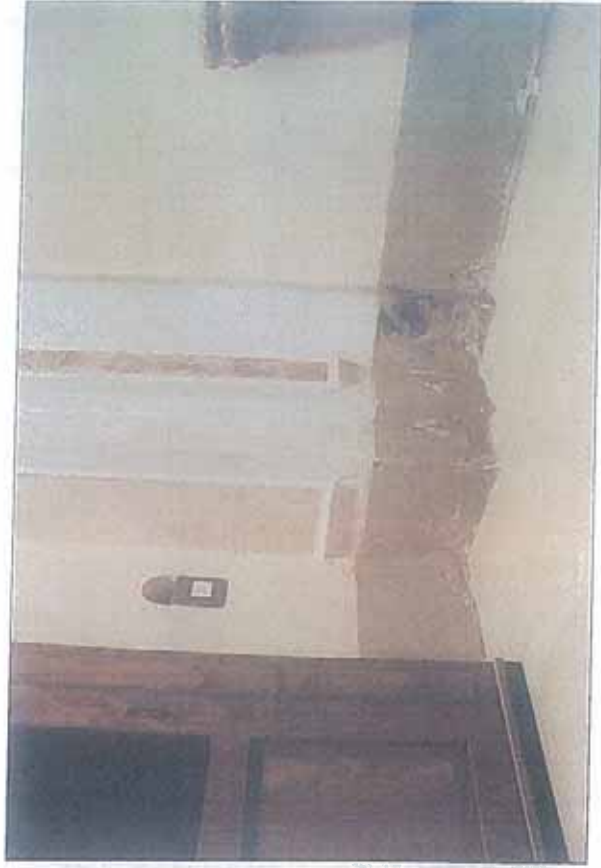
Navata angolo NORD EST part. zoccolo

NAVATA, ANGOLO NORD-EST, PARTICOLARE DELLO ZOCCOLO
Nella foto è evidente il degrado dovuto all'umidità di risalita.

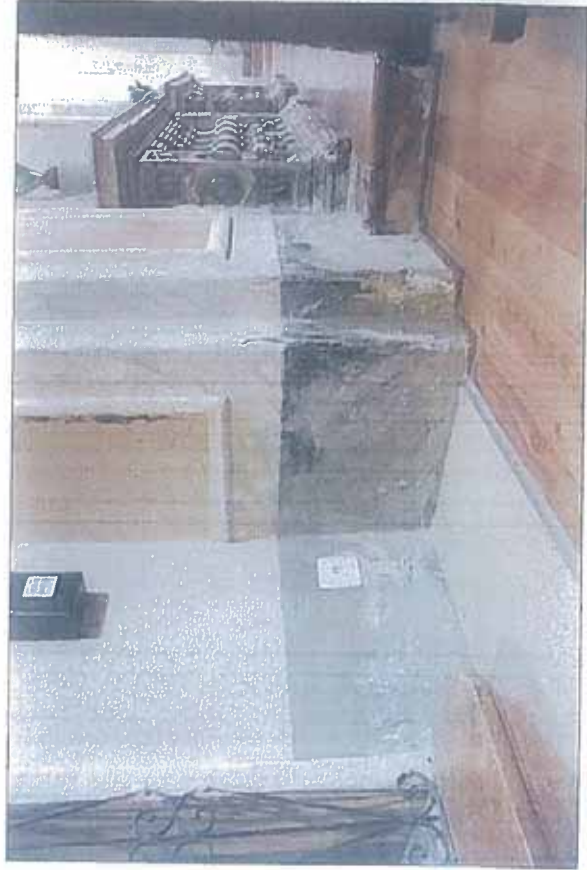
Navata parete NORD part. zoccolo

NAVATA, PARETE NORD, PARTICOLARE DELLO ZOCCOLO
Nella foto è evidente il degrado dovuto all'umidità di risalita.

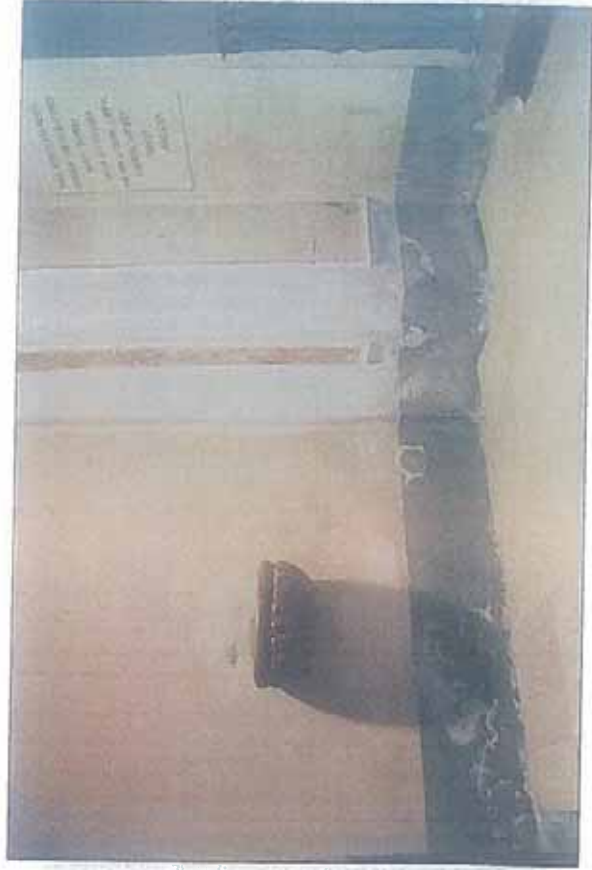
Navata angolo NORD OVEST part. zoccolo

NAVATA, ANGOLO NORD-OVEST, PARTICOLARE DELLO ZOCCOLO
Nella foto è evidente il degrado dovuto all'umidità di risalita.

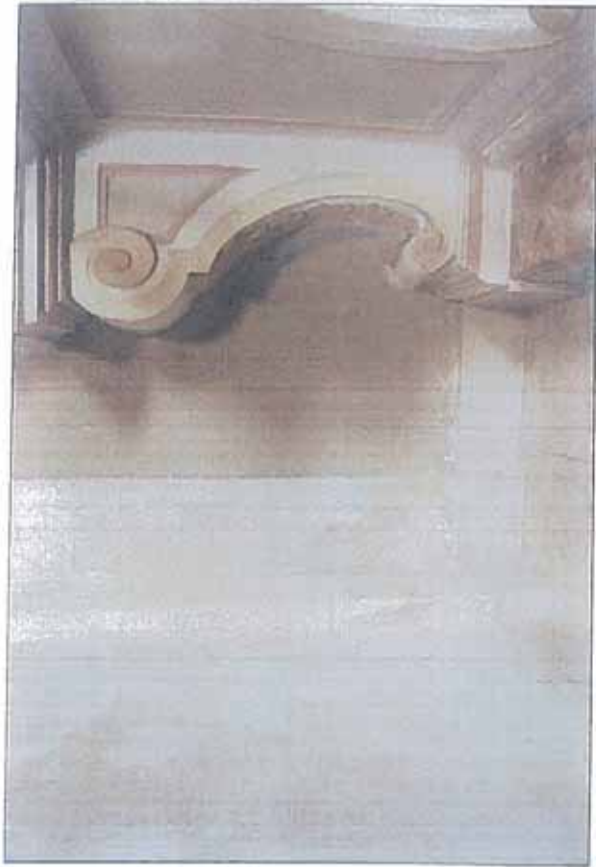
Cappella del Rosario part. zoccolo sinistra

CAPPELLA DEL ROSARIO, ANGOLO NORD-OVEST, PARTICOLARE DELLO ZOCCOLO
Nella foto è evidente il degrado dovuto all'umidità di risalita.

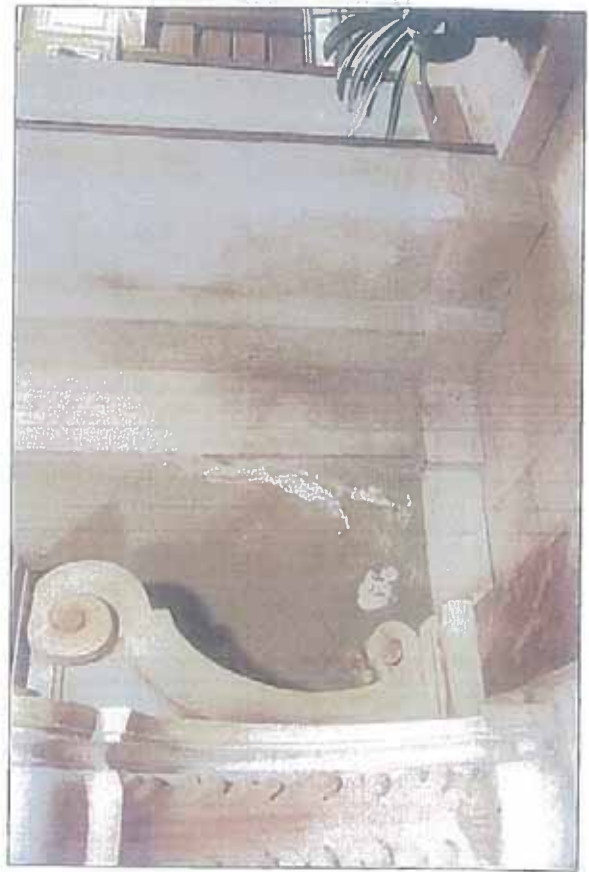
Cappella del Rosario part. zoccolo destra

CAPPELLA DEL ROSARIO, ANGOLO NORD-OVEST, PARTICOLARE DELLO ZOCCOLO
Nella foto è evidente il degrado dovuto all'umidità di risalita.

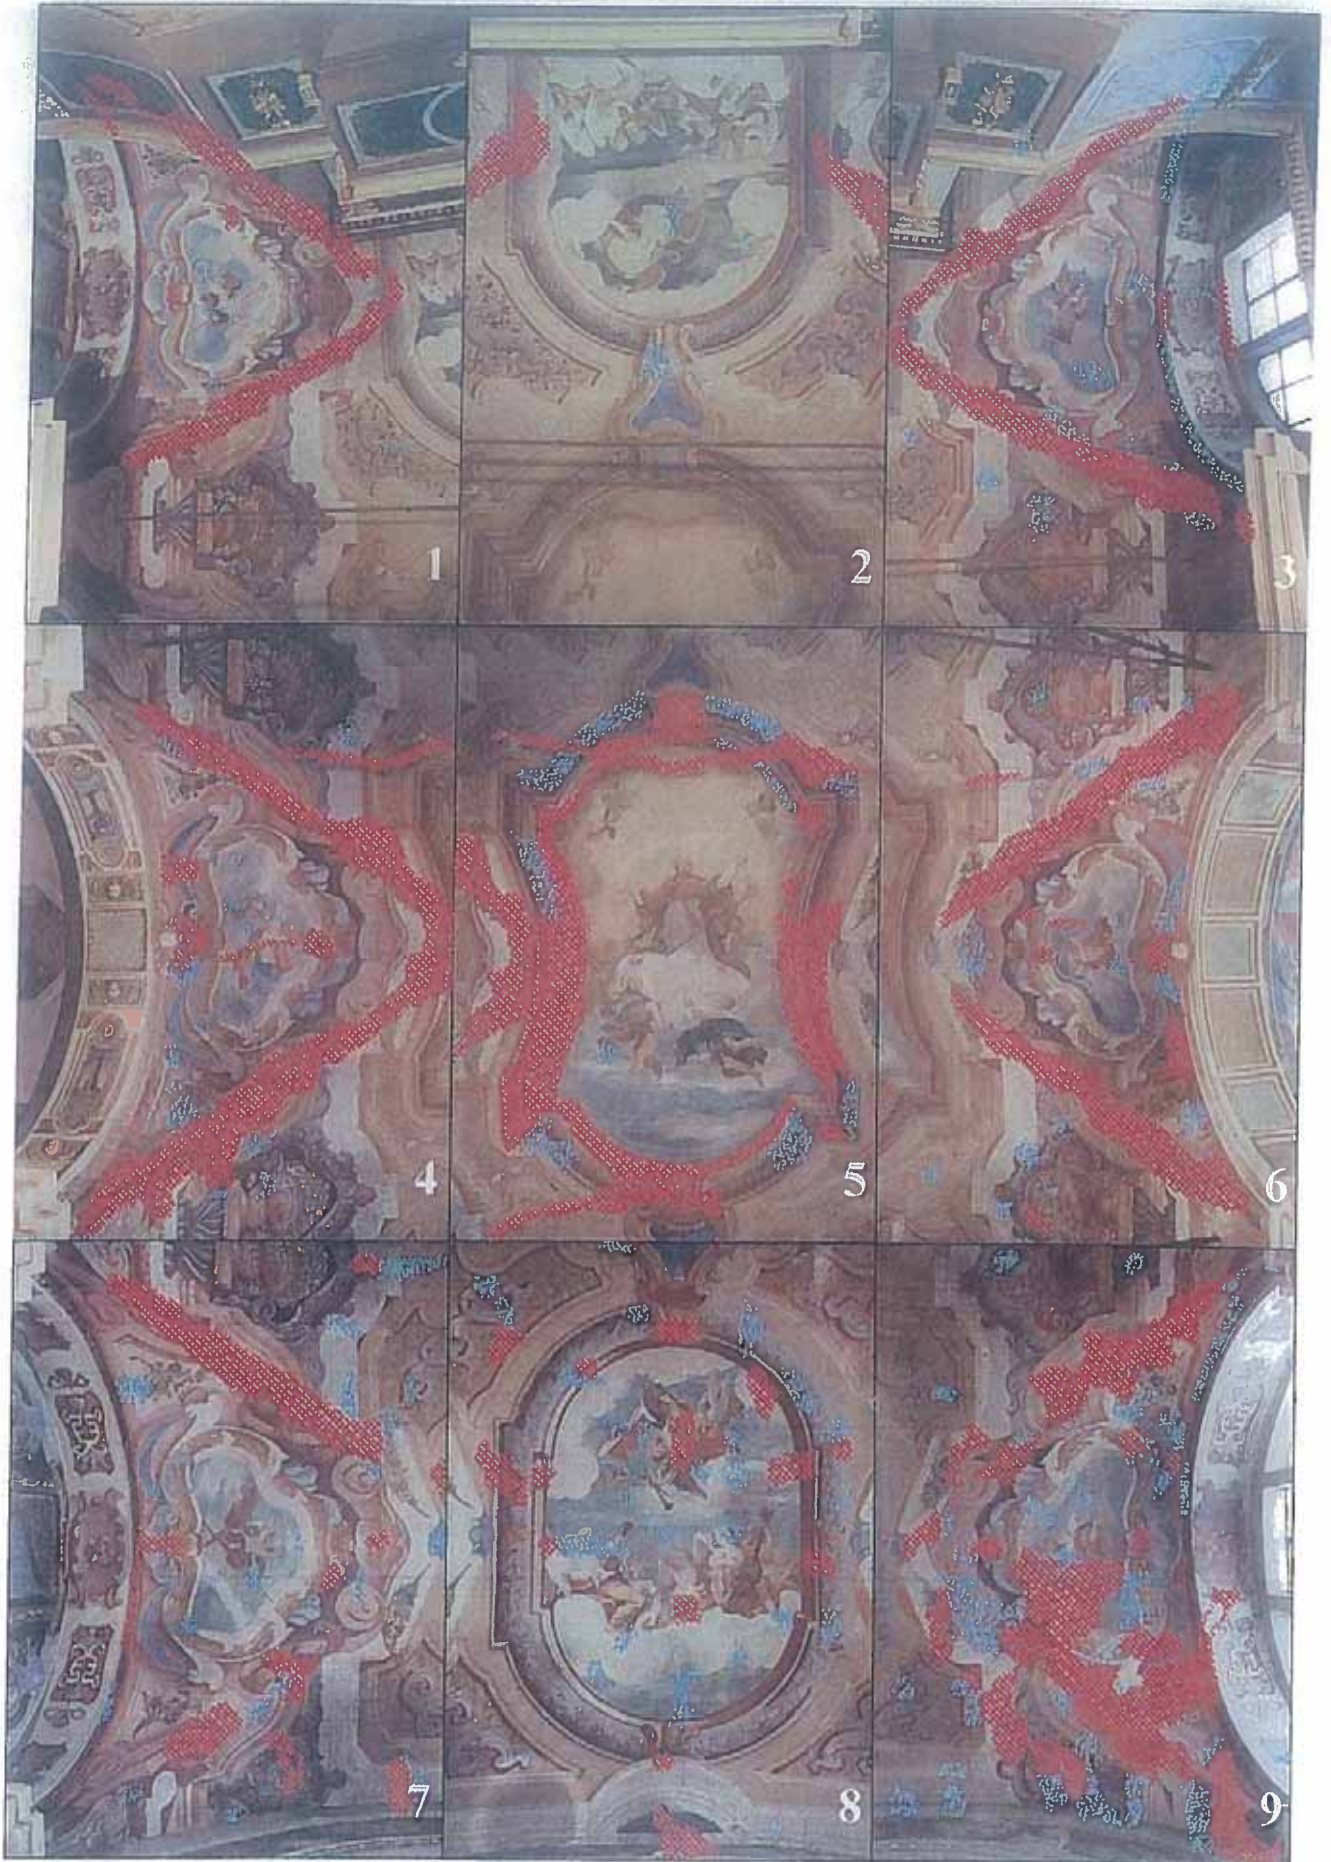
VOLTA NAVATA

Lievi distacchi
dell'intonaco dal supporto murario

Per la volta in navata si prevede in primo luogo l'ancoraggio degli strati di intonaco alla struttura muraria. Dalla mappatura eseguita emergono quali sono le zone più critiche. Le modalità d'intervento così come previsto nel rapporto A.T.R. sono da discutere con l'Ufficio Beni Culturali. L'intervento successivo sarà quello della rimozione delle efflorescenze saline ed il fissaggio della pellicola pittorica in condizioni di adesione precaria. Sono previsti dal restauratore anche una serie di piccoli interventi di integrazione pittorica.

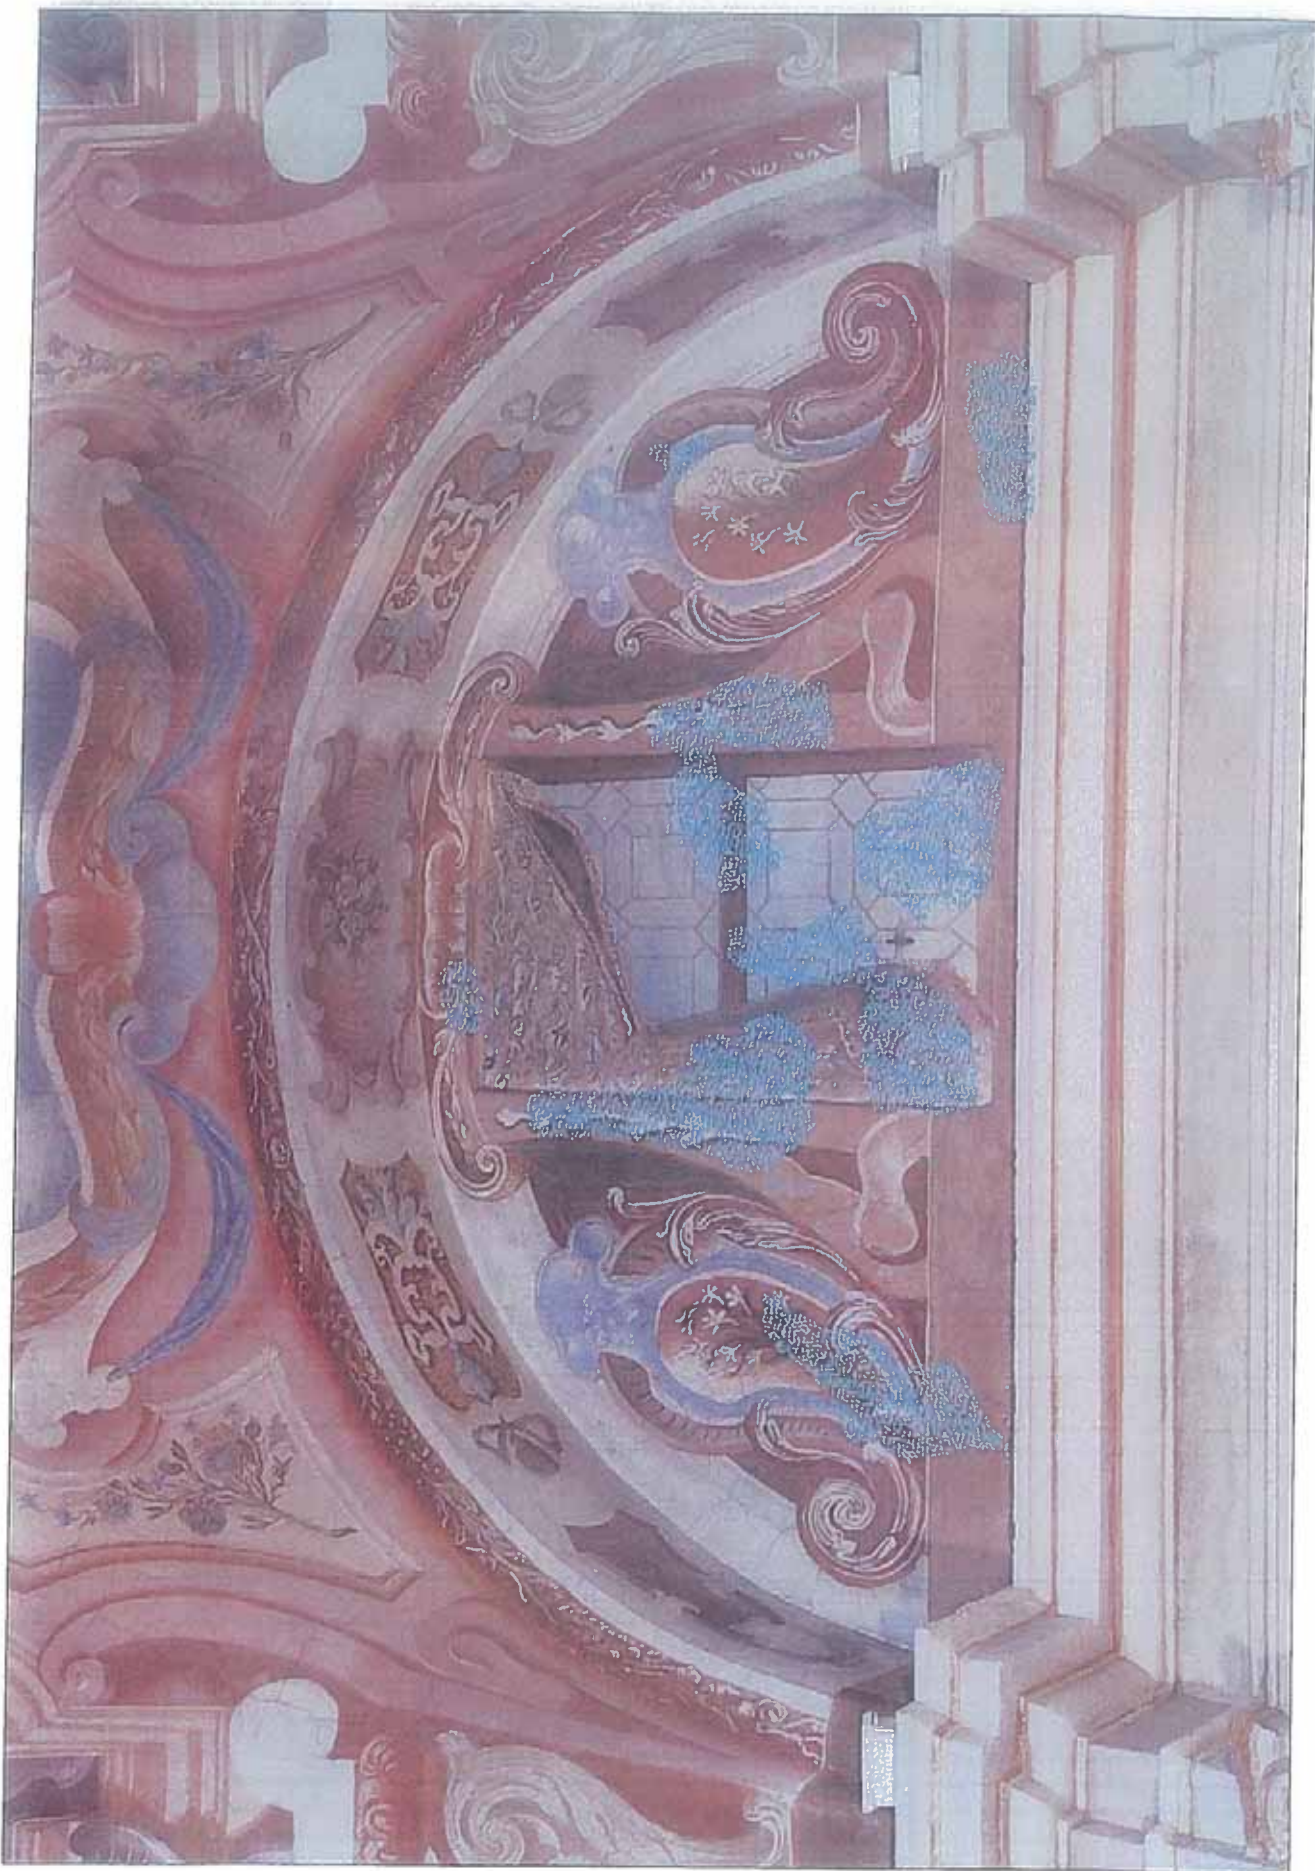
9 - VOLTA NAVATA - terza campata lato sud

FIG. 4 - NAVATA, VOLTA TERZA CAMPATA LATO SUD
 Il particolare evidenzia la lesione strutturale con il conseguente spostamento verso il basso dello strato di intonaco della parte sinistra.
