Progetto delle linee guida per la riqualificazione energetica e il restauro conservativo di Villa Argentina.

Edificio iscritto nell'inventario dei beni culturali protetti del Canton Ticino

Committente
Municipio di Mendrisio

Relazione conclusiva delle opere eseguite nella porzione scelta a campione

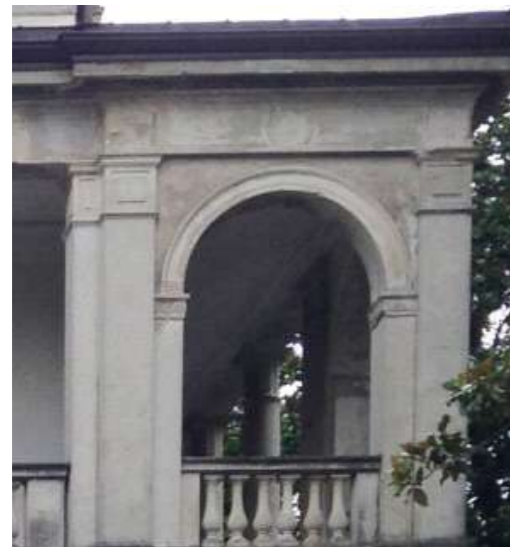
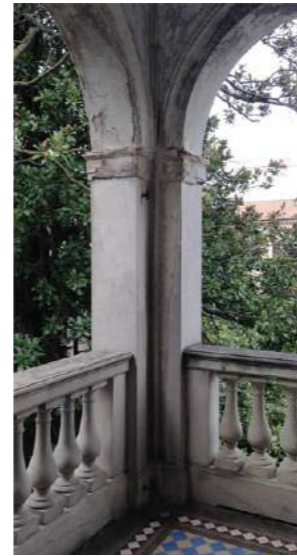
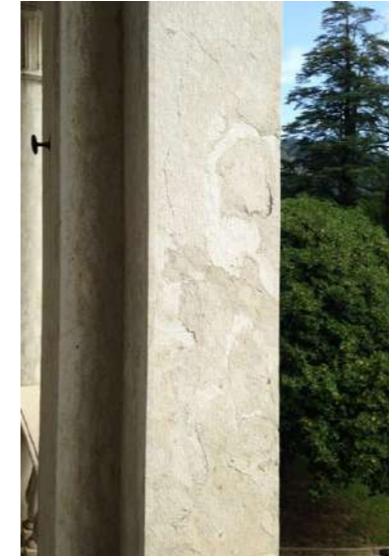
01. PILASTRO D'ANGOLO

- elemento strutturale composto da una parasta principale con capitello e due secondarie in pietra di Saltrio bocciardato
- ganci metallici per il fissaggio delle protezioni solari

- assenza di dissesti strutturali.
- stato di conservazione in generale soddisfacente con presenza di microfessurazioni poco profonde della superficie, dovute principalmente alla natura geliva del materiale.
- presenza di depositi sulla superficie e di patina biologica
- ossidazione profonda della superficie dei vari ganci per le tende del loggiato

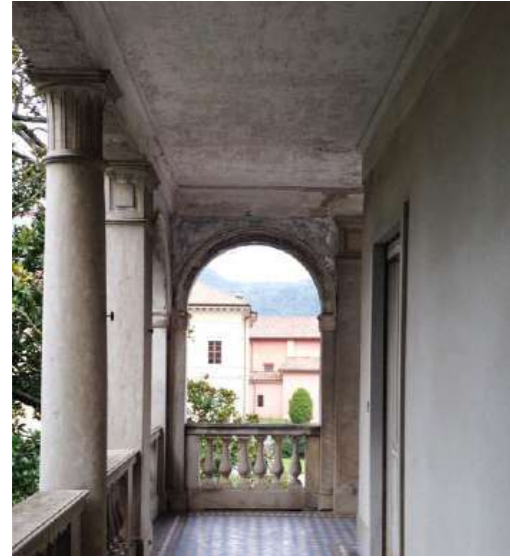
04. ARCO E TAMPONAMENTI LATERALI

- elemento ad arco a tutto sesto in mattoni di laterizio a tre teste
- tamponamenti laterali in mattoni di laterizio
- rivestimento delle superfici in intonaco in malta di calce idraulica
- cornici e decorazioni in malta di calce idraulica

- assenza di dissesti strutturali
- generale stato di conservazione mediocre delle superfici
- fessurazioni superficiali, puntuali distacchi e lacune anche ampie, ma superficiali, nella muratura di riempimento e nelle cornici realizzate con malta idraulica

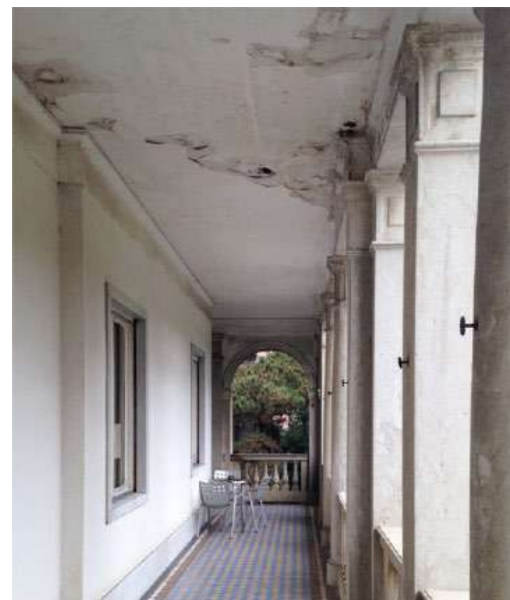
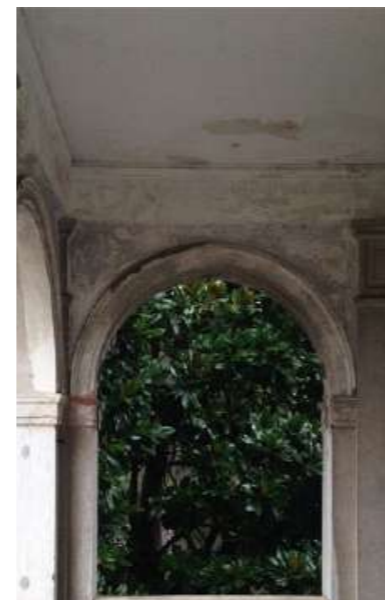
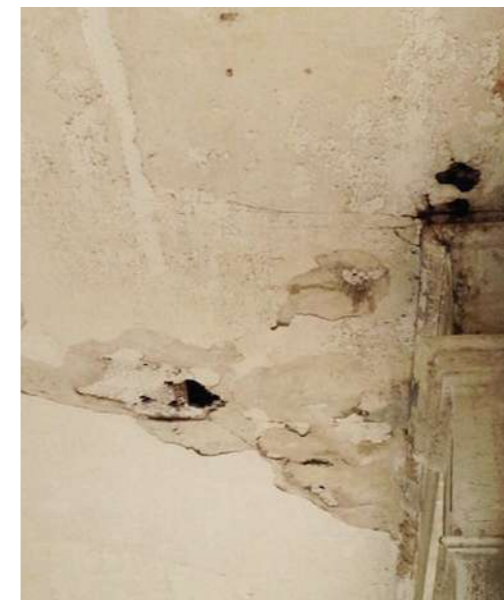
06. SOFFITTO DEL LOGGIATO

- soffitto composto da listelli di legno fissati alla struttura principale
- rete a nido d'ape in metallo
- rasatura a gesso dell'intera superficie con lavorazioni e rilievi decorativi a stucco
- tinteggiatura acrilica colore bianco
- cornice perimetrale in malta di cemento rifinita a gesso

- assenza di dissesti strutturali, ma presenza di puntuali lacune, alcune profonde fino a mettere a vista i listelli di legno della sottostruttura
- generale stato di conservazione scarso delle finiture superficiali
- presenza di depositi sulla superficie e di patina biologica

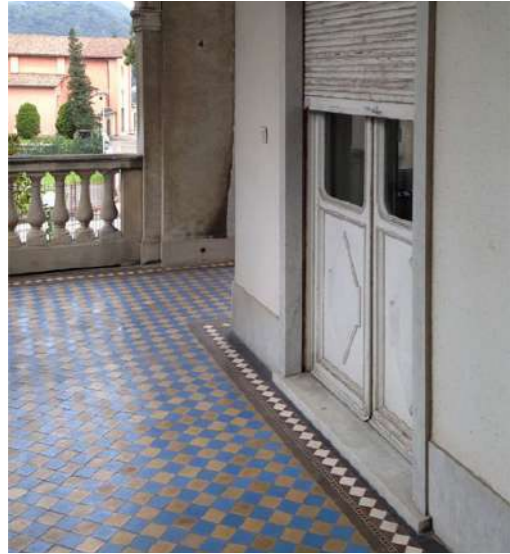
07. PAVIMENTO DEL LOGGIATO

STATO DI FATTO:
pavimento e cornice perimetrale in piastrelle smaltate di diversi colori

DEGRADO:
- in generale in buono stato di conservazione
- depositi
- segni di usura superficiale

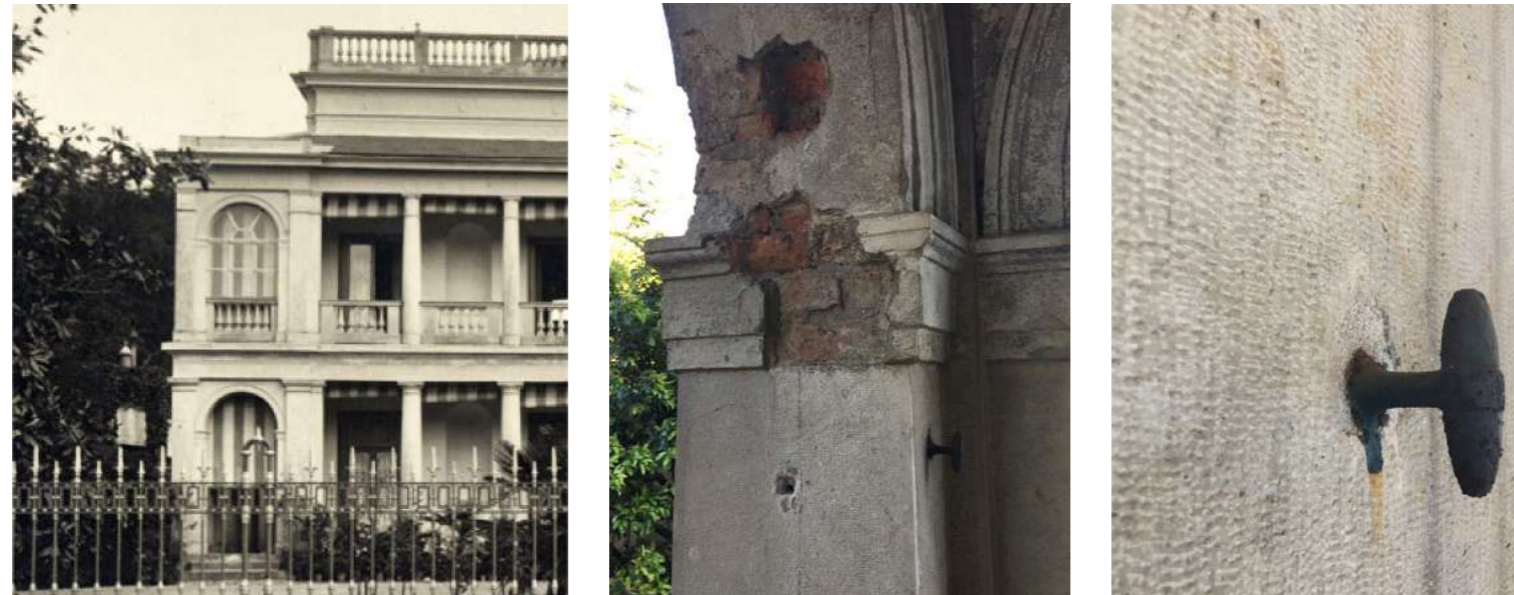
11. TENDE ESTERNE

le tende sono state eliminate nel tempo

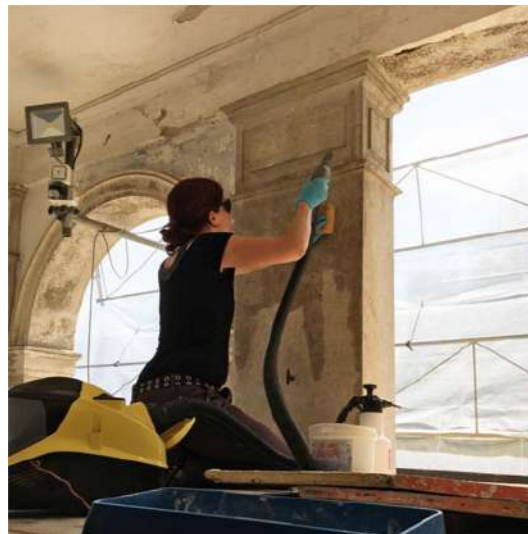
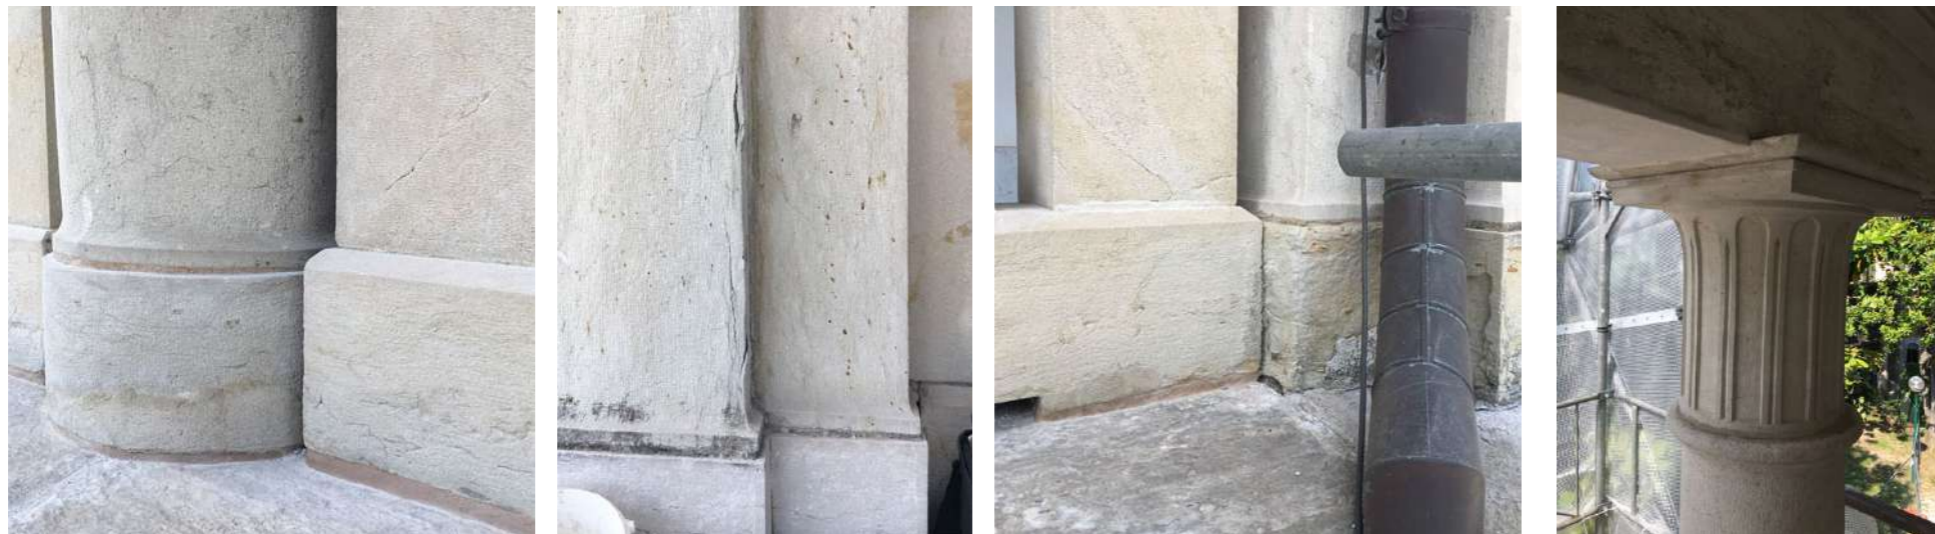
I pilastri e le colonne sono realizzati in pietra di Saltrio e non c'è evidenza di dissesti strutturali. Lo stato di conservazione in generale appare soddisfacente, ma sono presenti microfessurazioni poco profonde della superficie, dovute principalmente alla natura geliva del materiale. Sono presenti depositi sulla superficie e patina biologica. I ganci metallici per le tende esterne in origine poste in facciata presentano un certo grado di ossidazione della superficie che a sua volta ha dato luogo a colature puntuali.

Per stabilizzare gli elementi, il letto delle colonne e delle balaustre è stato rifatto in cocciopesto, poi trattato con nanoparticelle di idrossido di calcio per essere impermeabile. Per mezzo di iniezioni di nanoparticelle di biossido di silicio è stato consolidato il sollevamento puntuale dell'ultimo strato superficiale lapideo. I depositi sulla superficie e la patina biologica sono state pulite con vapore acqueo demineralizzato caldo a medio-bassa pressione e pulizia meccanica con spazzolini. I biodeteriogeni sono stati eradicati con perossido di idrogeno. I depositi neri più persistenti sono stati rimossi con impacchi di soluzione satura di carbonato di ammonio in fibra di cellulosa. Tutte le parti sono state risciacquate con spugne e vapore a bassa pressione. Tutte le superfici lapidee sono state infine trattate con impregnazione a pennello a rifiuto di silicato di etile.

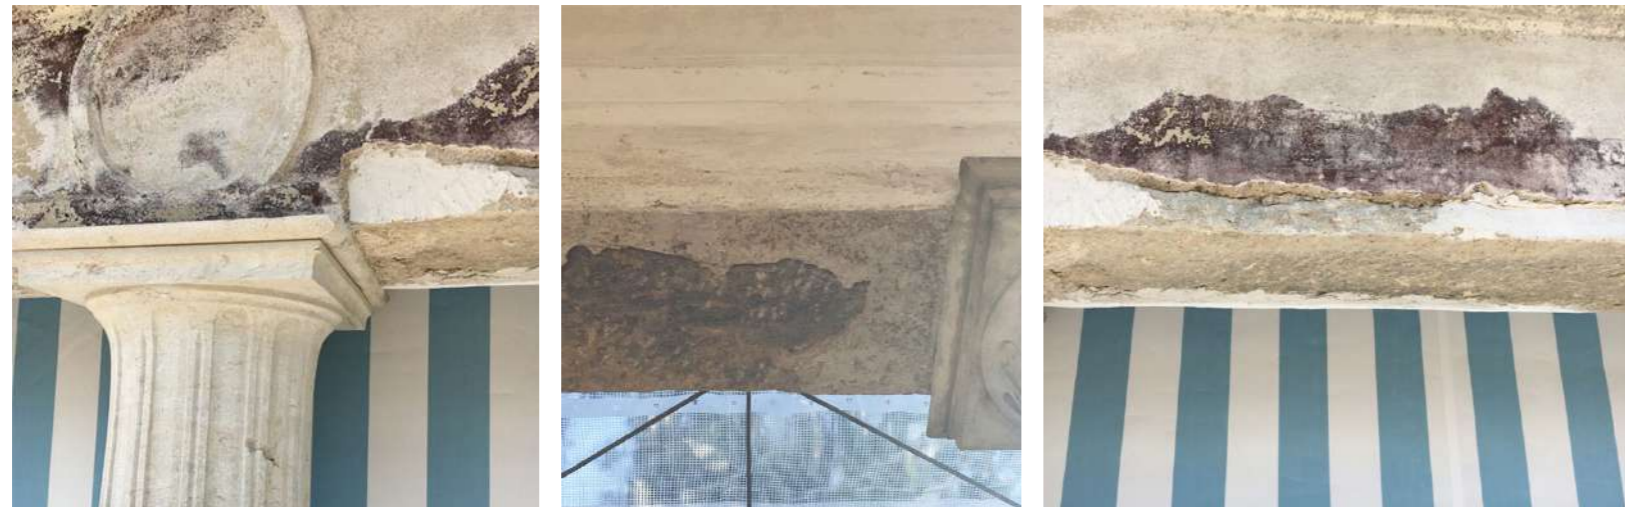
03. ARCHITRAVE

Le architravi sono realizzate in pietra di gneiss (??) e non c'è evidenza di dissesti strutturali. Lo stato di conservazione della finitura in malta idraulica è scarso e presenta ampie lacune, in particolare nei sotto trave. Inoltre si riscontra una generale e diffusa alterazione dalla consistenza delle finiture in superficie. Alcune graffe in ferro ad unione degli elementi orizzontali in pietra sono esposte, così come avviene in parte per i riempimenti in breccia di mattone di laterizio degli spazi tra gli elementi orizzontali in pietra, posti in corrispondenza degli appoggi. Sono presenti depositi sulla superficie e patina biologica che in alcune zone della cornice esterna ha assunto nel tempo una colorazione color vino/violacea.

In una campata del colonnato misto compreso nella porzione di campione prototipo, era pressoché totale l'assenza dello strato di malta di finitura inferiore dell'architrave. Date le condizioni esistenti di grave degrado, in corrispondenza di questo elemento è stata sperimentato l'integrale rifacimento di detto strato di malta di finitura inferiore e per questo sono stati posati perni in acciaio inox prima tassellati nella pietra e poi sigillati con resina epossidica, ai quali è stata in seguito ancorata una rete zincata a sostegno delle successive integrazioni in malta idraulica a vari strati di diverse granulometrie.

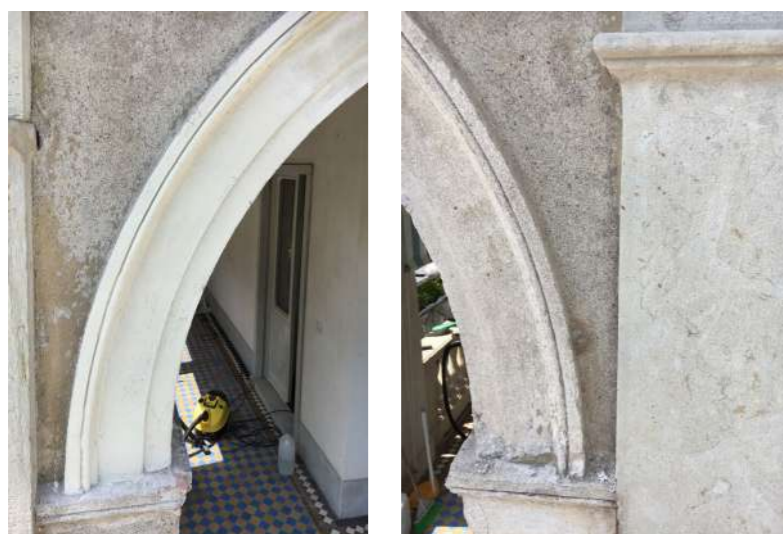
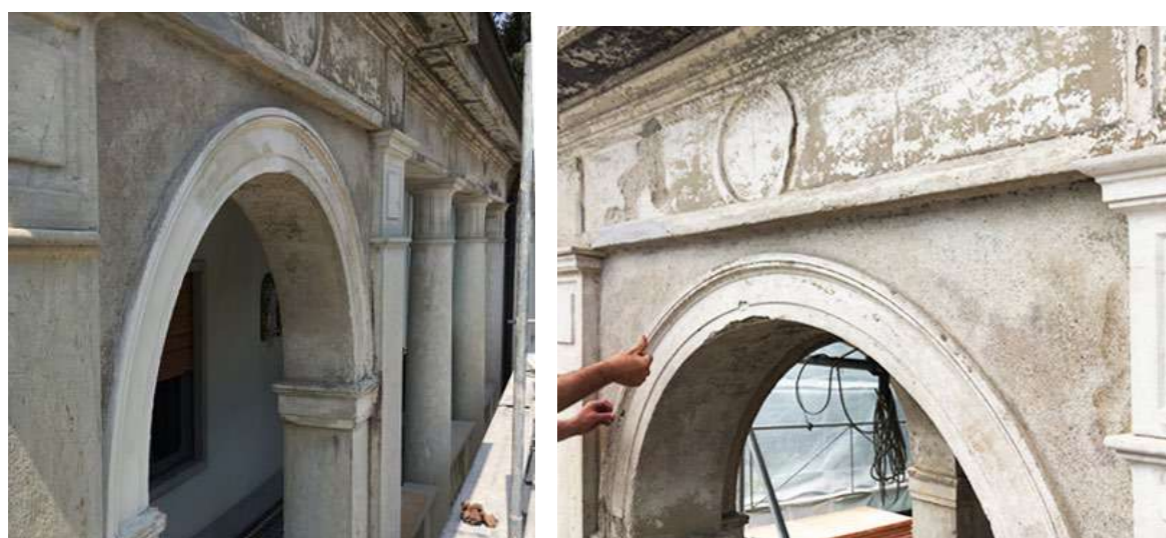
04. ARCO - FRONTE ESTERNO

Il fronte esterno dell'arco in facciata si presenta in parziale stato di degrado e in alcuni casi mostra puntuali lacune di materiale. La superficie e la finitura dell'arco e del fronte del marcapiano versano in stato di scarsa conservazione. Sono presenti depositi sulla superficie e patina biologica.

La finitura delle parti modanate di una porzione campione della cornice e dell'arco, sono state riprese con malta idraulica fine lisciata, prima con spatola e poi con spugna umida. Una porzione della fascia del marcapiano rifinita con modanature e fregi in malta idraulica è stata ripulita con vapore acqueo a bassa e media pressione, spazzolini e spugne sintetiche.

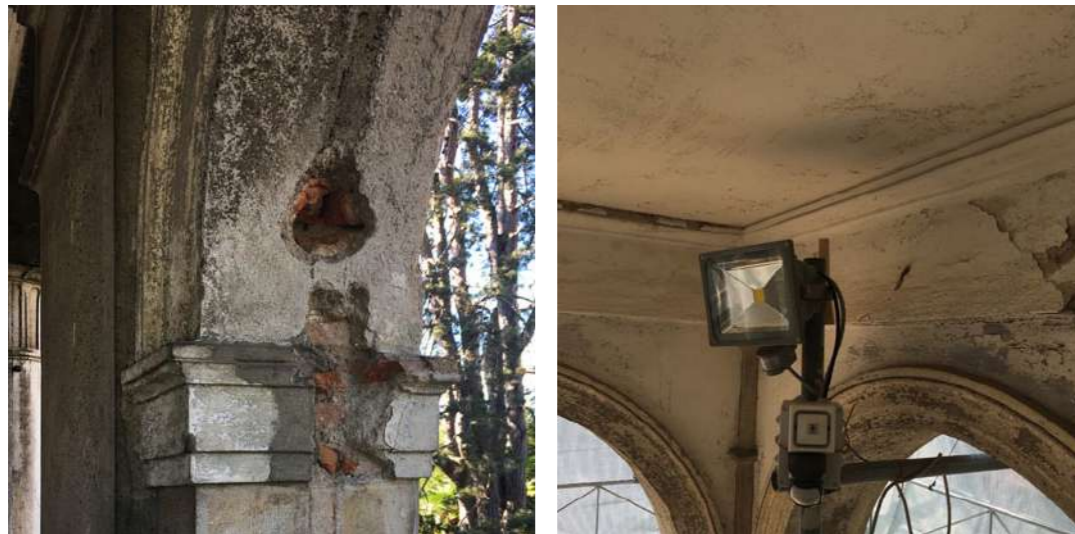
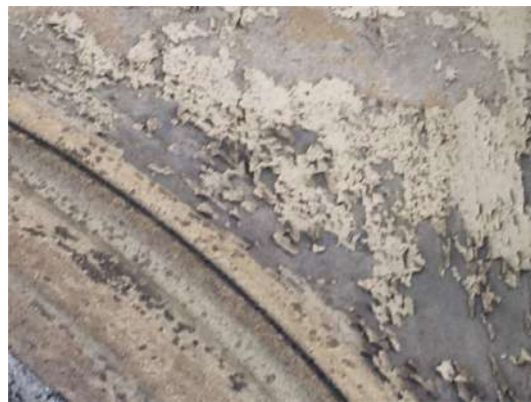
05. ARCO INTERNO

Il fronte interno dei tamponamenti in muratura attorno all'arco in facciata si presentano in evidente stato di degrado e in alcuni casi mostrano puntuali lacune di materiale. La superficie e la sua finitura versano in condizioni critiche, soprattutto per quanto riguarda la materialità della tinteggiatura, che i sondaggi hanno dimostrato essere stata in origine di colore "azzurro dei poveri".

In fase di prototipo in queste porzioni dell'involucro è stata eseguita una semplice pulitura e stabilizzazione delle superfici esistenti, senza procedere con altri interventi in attesa del parere dell' UBC.

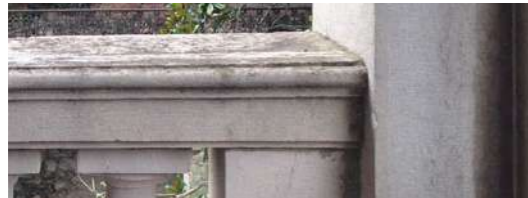
06. BALAUSTRATA

La balaustra in pietra è composta da elementi in pietra di Saltrio, con superficie bocciardata fine. Non c'è evidenza di dissesti strutturali, ma alcuni elementi sono risultati essere poco stabili. Lo stato di conservazione in generale è soddisfacente, ma sono presenti microfessurazioni poco profonde e una leggera polverizzazione della superficie dei diversi elementi, dovute principalmente alla natura geliva del materiale.

Tutte le superfici lapidee sono state infine trattate con impregnazione a pennello a rifiuto di silicato di etile.

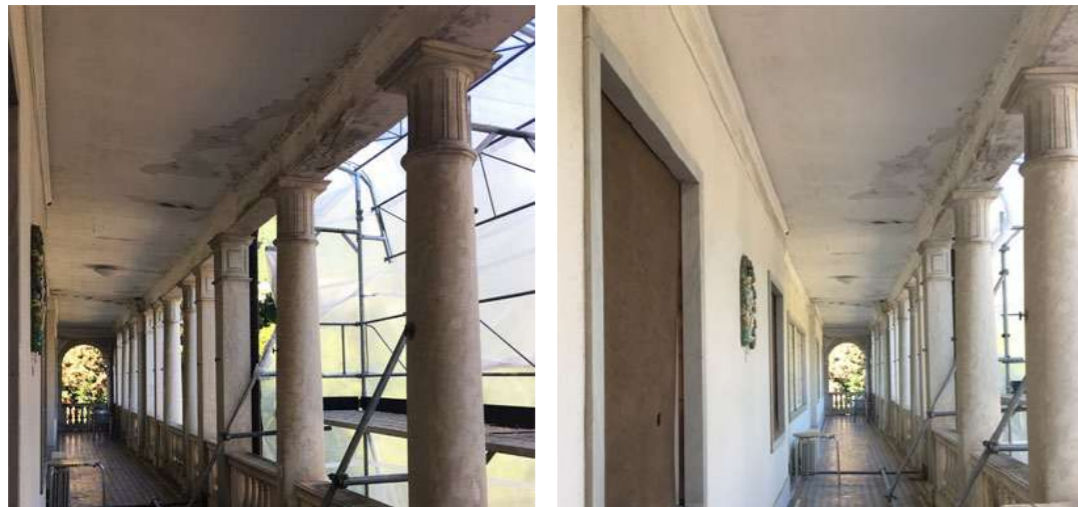
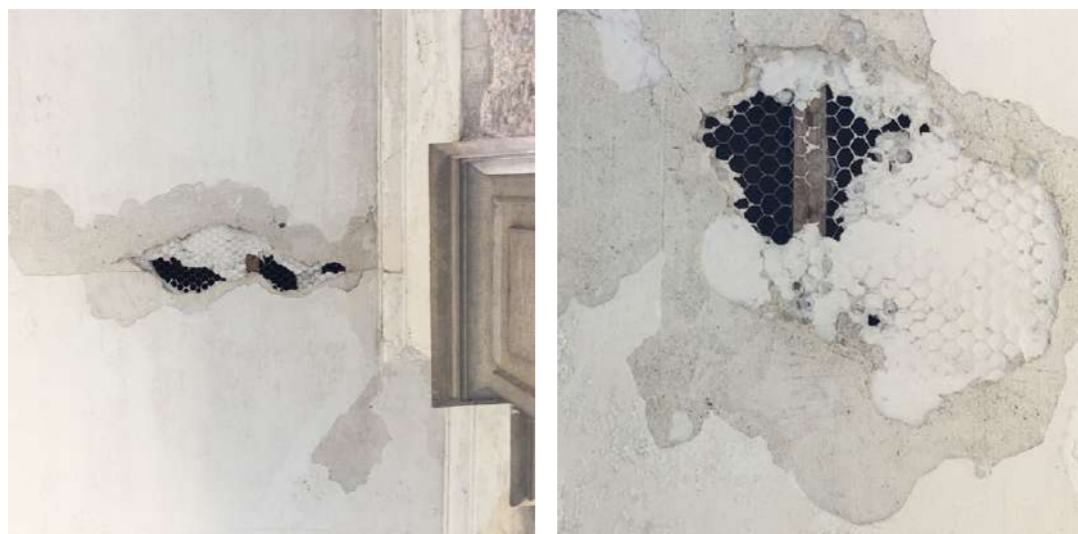
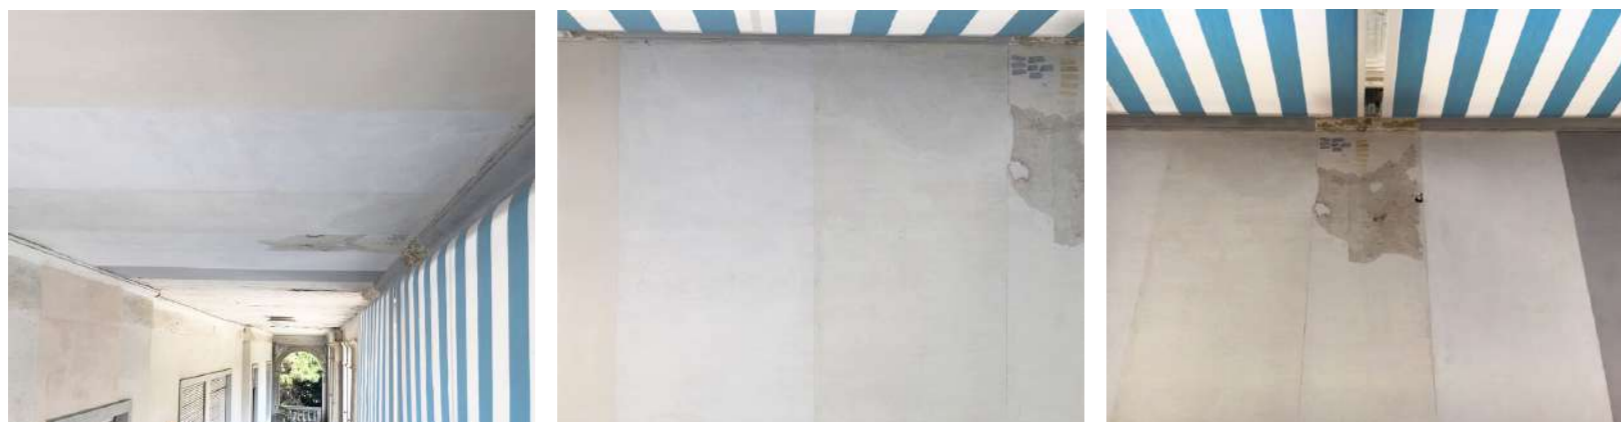
07. SOFFITTO

Il soffitto della loggia è in gesso applicato sotto i travetti della struttura per mezzo di una rete a nido d'ape in ferro zincato. Non presenta evidenza di dissesti strutturali, tuttavia lo stato di conservazione delle finiture superficiali è precario e mostra puntuali ma evidenti lacune, alcune tanto ampie da mettere a vista i travetti in legno della struttura. Sono presenti depositi sulla superficie.

Nella seconda si è voluto preservare la materialità originale tramite la rimozione per mezzo di spatole e spazzole dei frammenti di tinta sollevati e il successivo fissaggio della base con impregnante a base di silicio. In seguito si è proceduto con la posa di una mano di fondo bianco a base di silicato di potassio.

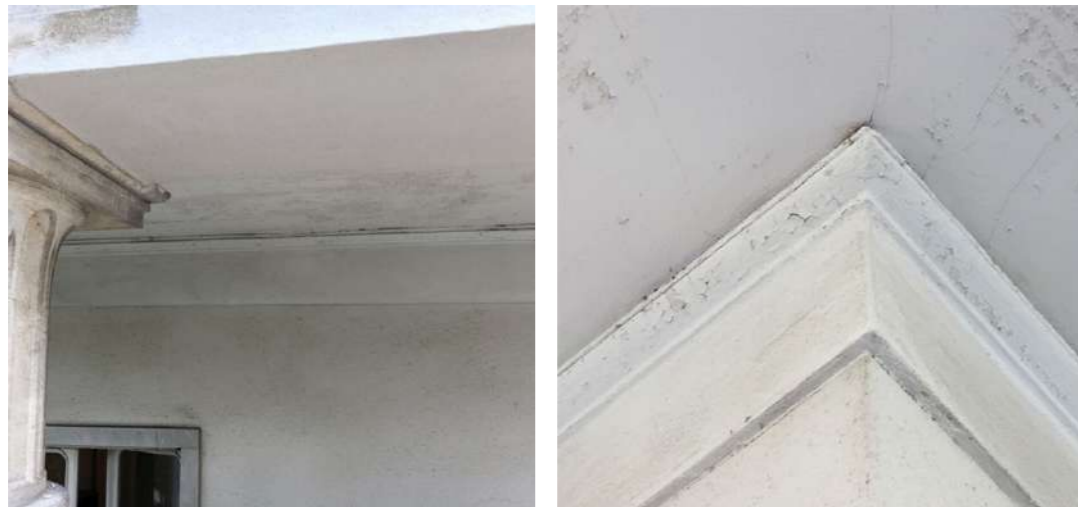
08. INTONACO DI FACCIATA ESTERNO

L'intonaco di base esterno è di tipo comune a base cementizia e la finitura superficiale è stata realizzata posando un ulteriore intonachino addizionato con inerti in modo da renderne la superficie di grana media per poi tinteggiarla con una velatura di colore bianco.

In generale l'insieme dell'intonaco esterno si presenta in buono stato di conservazione seppure siano presenti delle puntuali microfessurazioni dell'intonachino, ma poco profonde.

La prima ha consolidato il colore esistente.

La seconda ha sperimentato la riproposizione di un campione del colore originale tipo "azzurro dei poveri" emerso nei sondaggi.

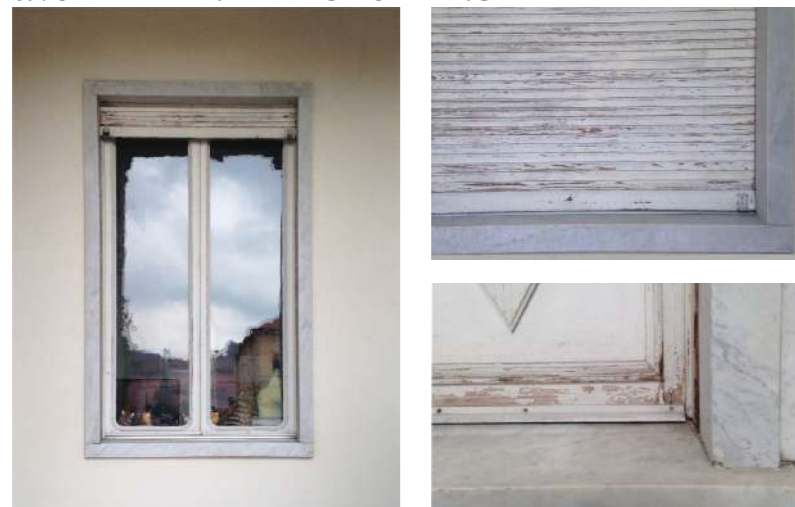
09. SERRAMENTI LATO ESTERNO

L'esterno dei serramenti esistenti è caratterizzato dalla presenza di un tapparella in legno a rullo tinteggiata di bianco e di una cornice in marmo di Carrara, entrambe aggiunti in occasione dell'intervento di restauro progettato dall'architetto Calderari nel 1962.

Questo intervento è stato eseguito e proposto nel tentativo di restituire una maggiore leggibilità dell'insieme dei serramenti all'interno della forte unitarietà dell'intero edificio, oggi eccessivamente banalizzata dall'uniforme colorazione bianca di tutti i serramenti e di tutte le chiusure, rispetto all'aspetto originale ben più articolato, documentato dalle fotografie d'epoca depositate presso l'archivio G. Macconi.

Sono stati inoltre ripristinati i binari di scorrimento laterale delle tapparelle in legno e tutti gli accessori interni al cassonetto, così come sono state sostituite le cinghie e le molle in parete.

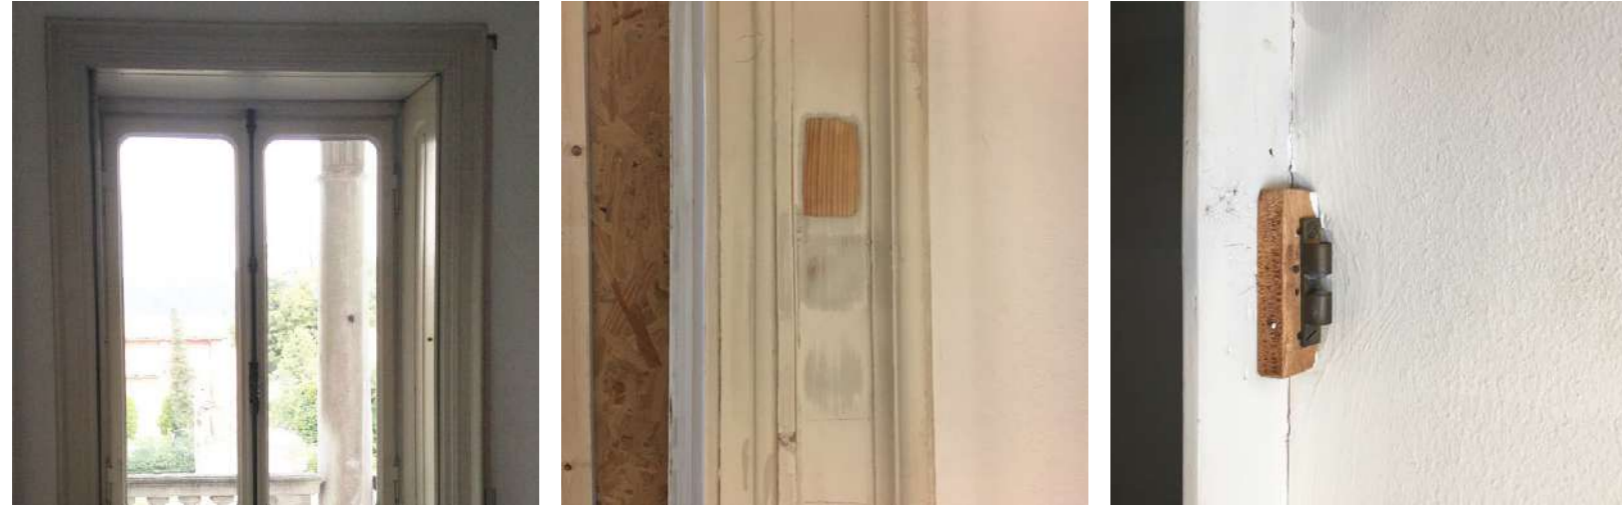
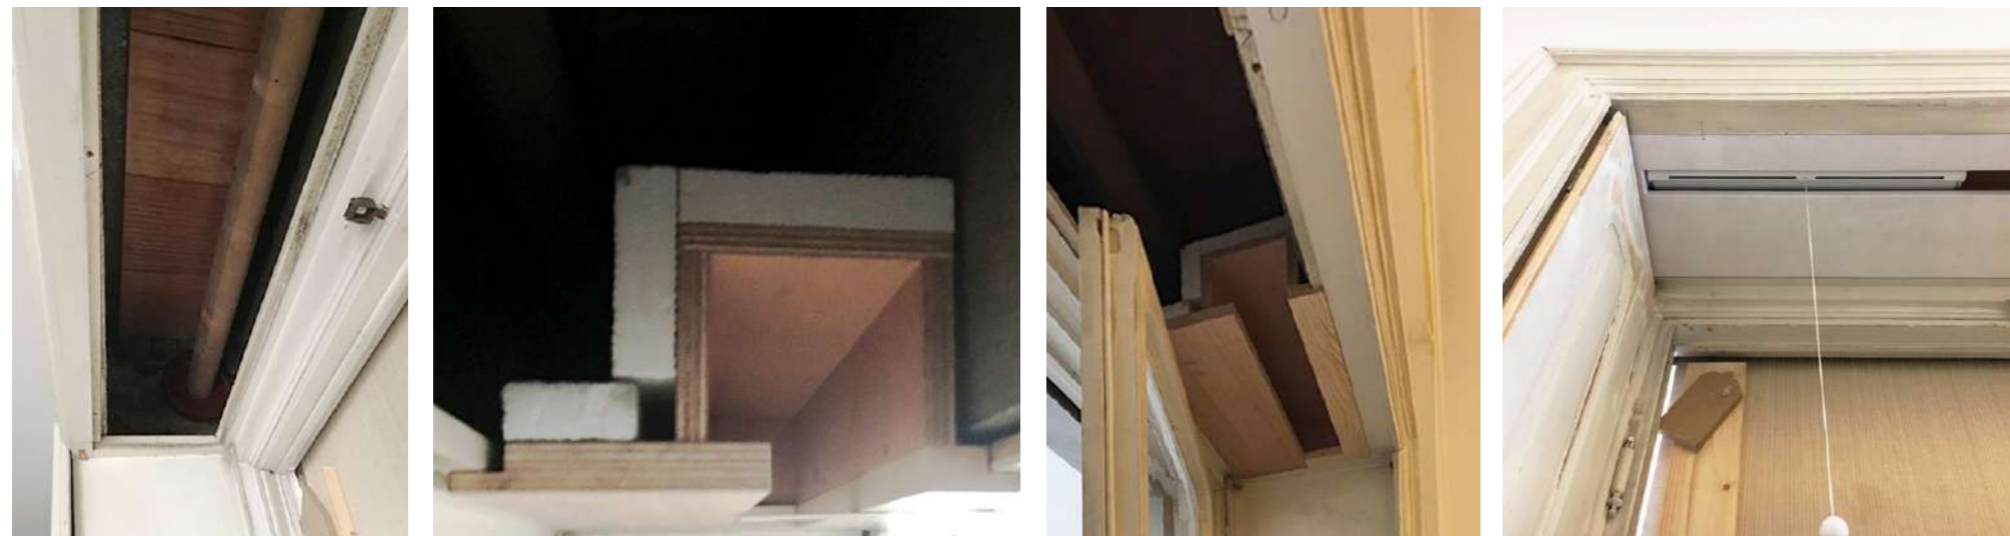
10. SERRAMENTI LATO INTERNO - FALEGNAME

I serramenti originali sono stati tutti sostituiti in occasione dell'intervento di restauro progettato dall'architetto Calderari nel 1962. I serramenti attuali sono stati realizzati in legno massello con inserito un vetro trasparente stirato semplice di 3mm di spessore, dalla superficie a tratti irregolare.

Dal sondaggio della stratificazione delle finiture delle parti in legno, risultano almeno due interi cicli di tinteggiatura, la ferramenta è stata in gran parte verniciata, ma è in buone condizioni, così come la gran parte delle tapparelle in legno che in generale necessitano di una semplice manutenzione e solo in alcuni casi di interventi di ripristino parziale.

I serramenti sono risultati sin dall'inizio del progetto gli elementi della facciata interna più delicati sui quali intervenire, trattandosi sì di manufatti non originali, ma comunque ormai del tutto integrati nell'immagine storicizzata e caratteristica, propria dell'edificio.

La soluzione infine adottata per mantenere i serramenti originali, è stata smontarli integralmente e portarli in officina dove sono stati consolidati e trattati per essere nuovamente tinteggiati e dove in seguito sono state inserite nel modo più discreto e minimale possibile, ma efficiente, le necessarie guarnizioni nelle battute delle ante.

In combinazione con il recupero dei serramenti esistenti è stata proposta la realizzazione di un "cuscinetto interno d'aria" climatizzata per l'inverno ed è stata così collocata una tenda interna a rullo a molla e a scomparsa, alloggiata in un apposito cassonetto nascosto nel più ampio cassonetto delle tapparelle in legno esterne esistenti. Questa tenda interna quando abbassata, viene a creare una camera d'aria aperta, ma climatizzata dal moto convettivo di aria calda generato dal termosifone e che viene lasciato passare attraverso le due nuove bucaie realizzate ai lati del davanzale esistente in marmo di carrara. L'insieme della tenda e delle bucaie costituiscono così un dispositivo capace di migliorare le prestazioni energetiche del serramento esistente, senza doverne sostituire alcuna parte.

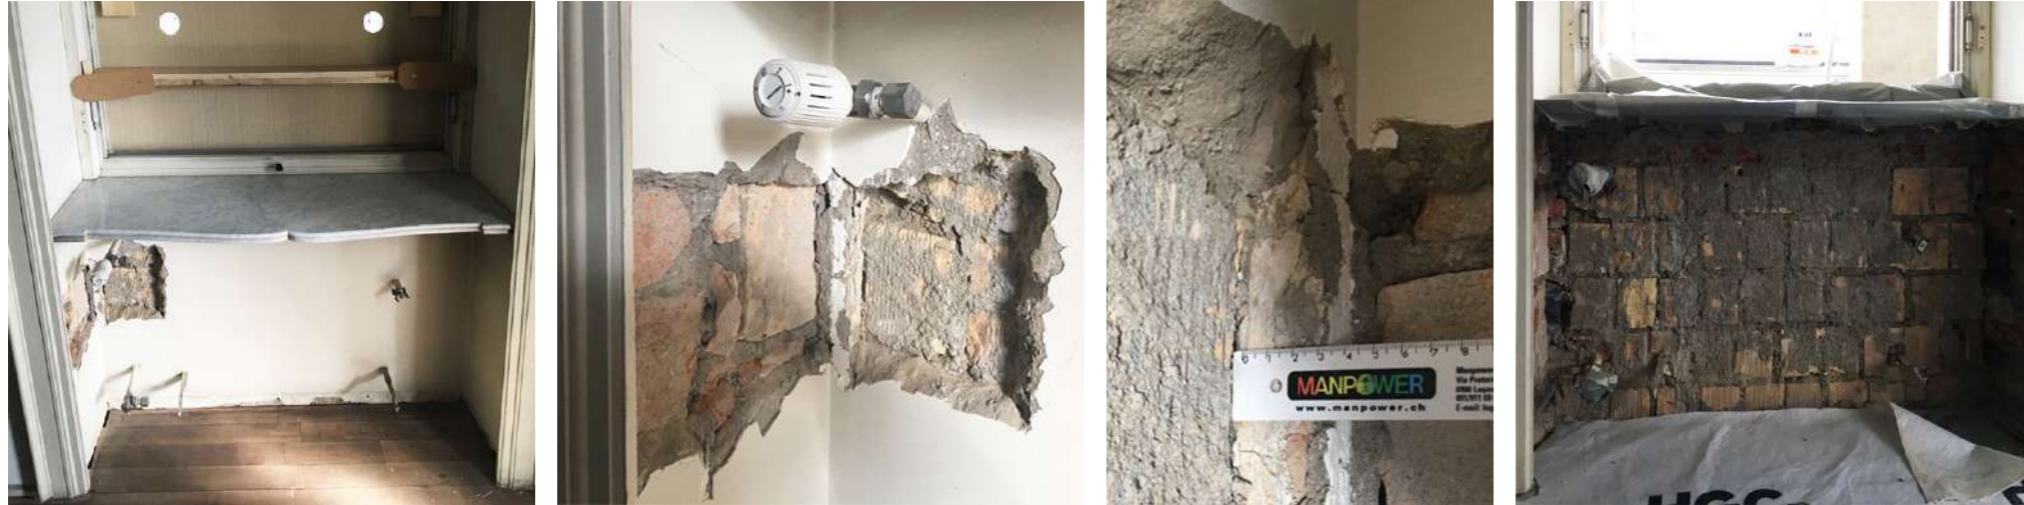
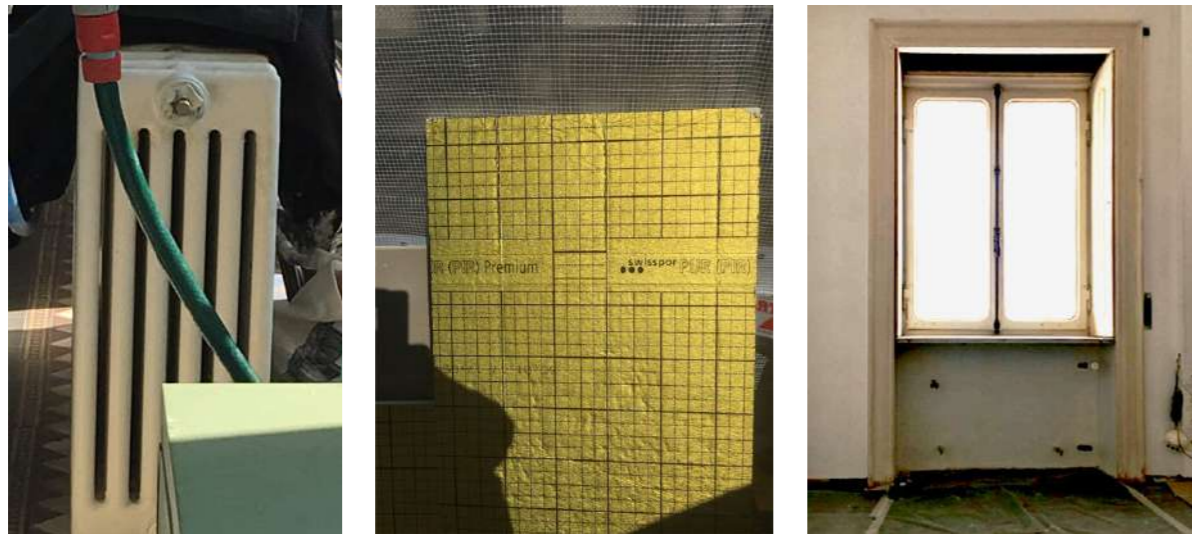
11. NICCHIA PER IL TERMOSIFONE

Sotto le finestre, la parete di fondo della nicchia per il termosifone in ghisa a 6 colonne, realizzata in occasione dell'intervento di restauro progettato dall'architetto Calderari nel 1962, era stata rivestita con un intonaco tradizionale a base di cemento e sabbia ma di forte spessore, fino a raggiungere ai lati i 3cm. La parete è stata poi è stata poi rifinita con una rasatura fine, tinteggiata di bianco.

Le spalle laterali come la maggior parte delle pareti perimetrali, sono in muratura mista principalmente in laterizio massiccio, rivestite con un intonaco tradizionale a base di cemento e sabbia di forte spessore, poi rasato con malta fine e tinteggiate.

Nella parete di fondo della nicchia per il termosifone nello stesso spessore di 3cm dell'intonaco preesistente, è stato posato un pannello isolante e riflettente con doppio foglio di alluminio, rifinito con una lastra di cartongesso poi rasata a gesso e tinteggiata.

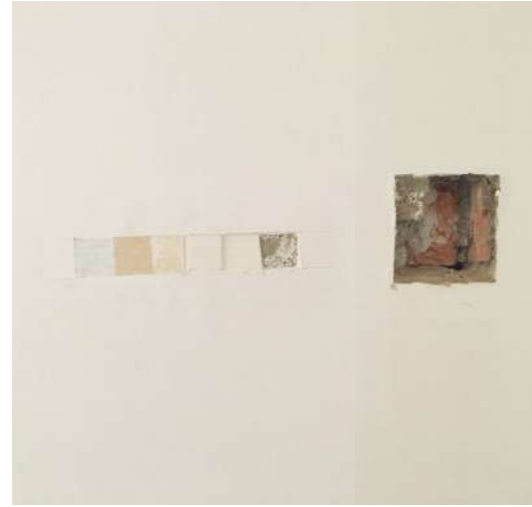
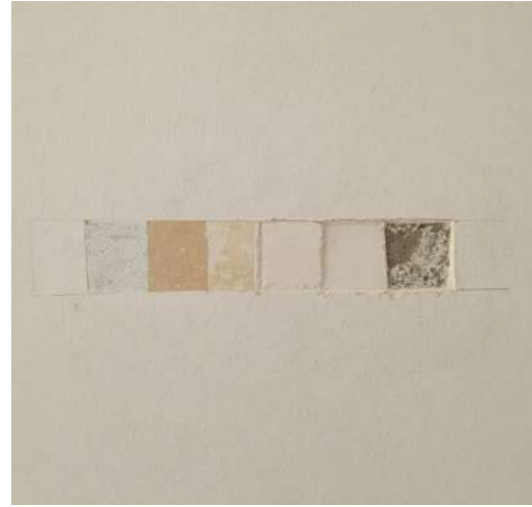
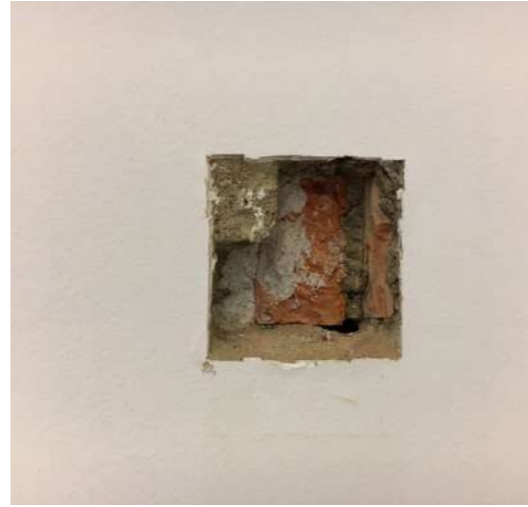
12. PARETE INTERNA - MURO

Sondaggio della stratificazione delle finiture delle pareti interne

La muratura in genere è mista, principalmente in laterizio massiccio nelle parti originali e in laterizio alleggerito (forato) nei nuovi parapetti sotto le finestre, che nel progetto originale dell'architetto Croci 1870-1873 non esistevano, perché prevedeva esclusivamente porte-finestra. Questi parapetti sono stati realizzati in occasione dell'intervento di restauro progettato dall'architetto Calderari, nel 1962 (vedi disegni d'archivio n. 196/10 – cap. ex 3.1 ora cap. xxx). Le finiture delle pareti interne presentano diverse stratificazioni di sottili rasature e tinteggiature combinate con strati di carta da parati. I diversi colori delle tinteggiature sono sempre stati mantenuti nella gamma del bianco.

Per le carte da parati, la più datata è di colore azzurro e lascia intendere che in un certo periodo l'intera stanza avesse pareti di questo colore, una successiva carta è di colore neutro-cellulosa chiaro e probabilmente è stata posata solo come base per poi essere subito tinteggiata di colore bianco come l'esistente. Le carte da parati sono state rinvenute dietro gli zoccolini ed in corrispondenza delle cavità per l'alloggiamento delle molle per le tapparelle in legno, il che ci fa supporre che queste non siano state posate prima dell'intervento di restauro proposto dall'architetto Calderari, nel 1962.

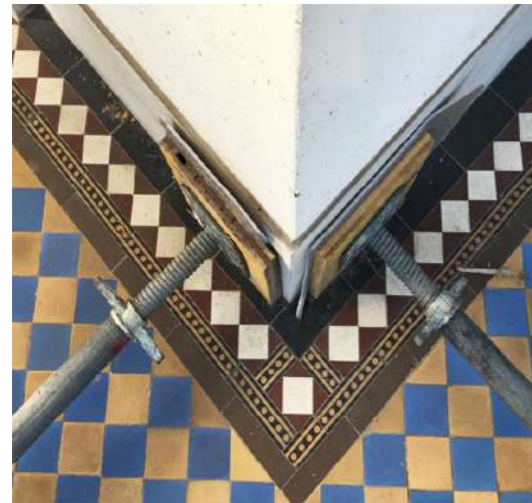
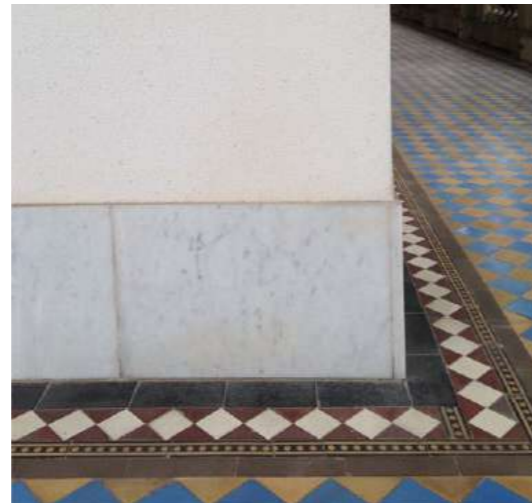
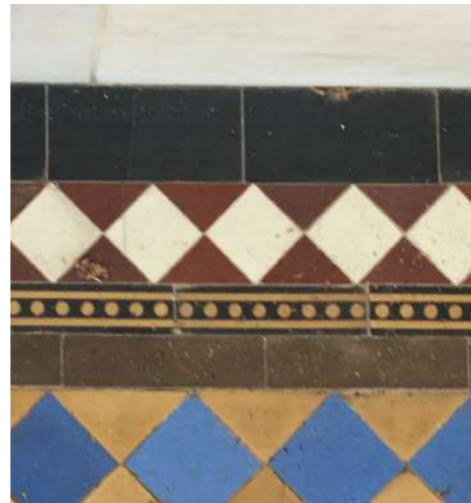
PAVIMENTO ESTERNO E ZOCCOLATURA

Una porzione del pavimento in piastrelle e una della zoccolatura in marmo sono state semplicemente pulite con vapore acqueo demineralizzato caldo a medio-bassa pressione e con pulizia meccanica con spazzolini.

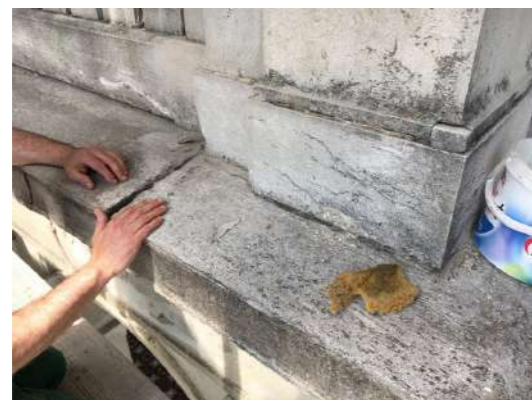
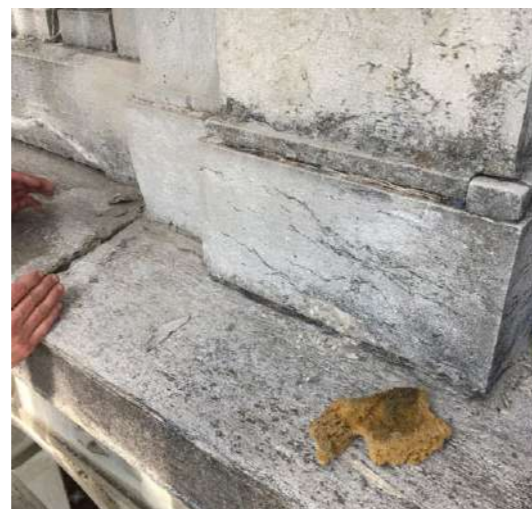
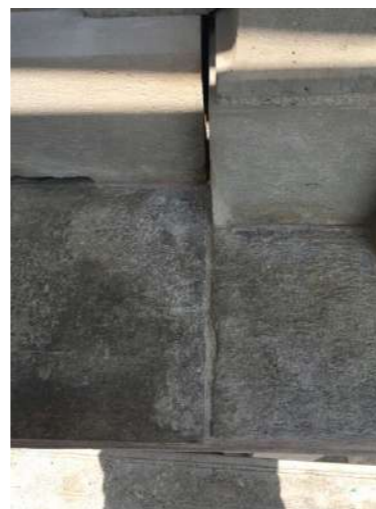
GOCCIOLATOIO IN FACCIATA

Gocciolatoio in lastre di pietra di Gneiss posate a protezione della cornice in facciata.
Questi elementi presentano sulla loro superficie i depositi e i segni tipici di una prolungata esposizione alle intemperie. Nel tempo le sigillature delle fughe tra le lastre si sono fortemente deteriorate.

La superficie delle lastre è stata nuovamente messa a vista e ripulita con adeguati procedimenti anche meccanici seppure delicati e le fughe tra le lastre sono state nuovamente riempite e sigillate con apposita malta idraulica.

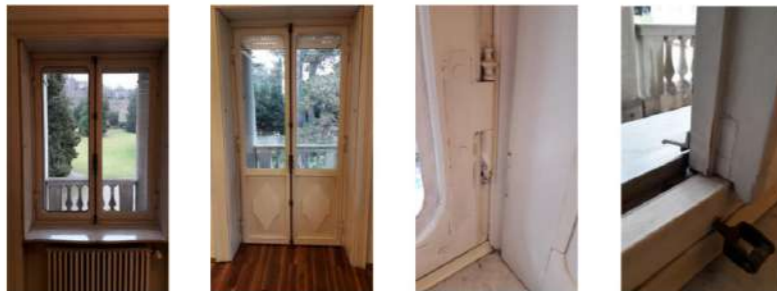
1. Ante e telaio

Le ante sono leggermente cedute, hanno dovuto essere piallate di qualche mm sotto.

Le cerniere sono buone, alcune sono state fissate con delle viti nascoste come esistenti.

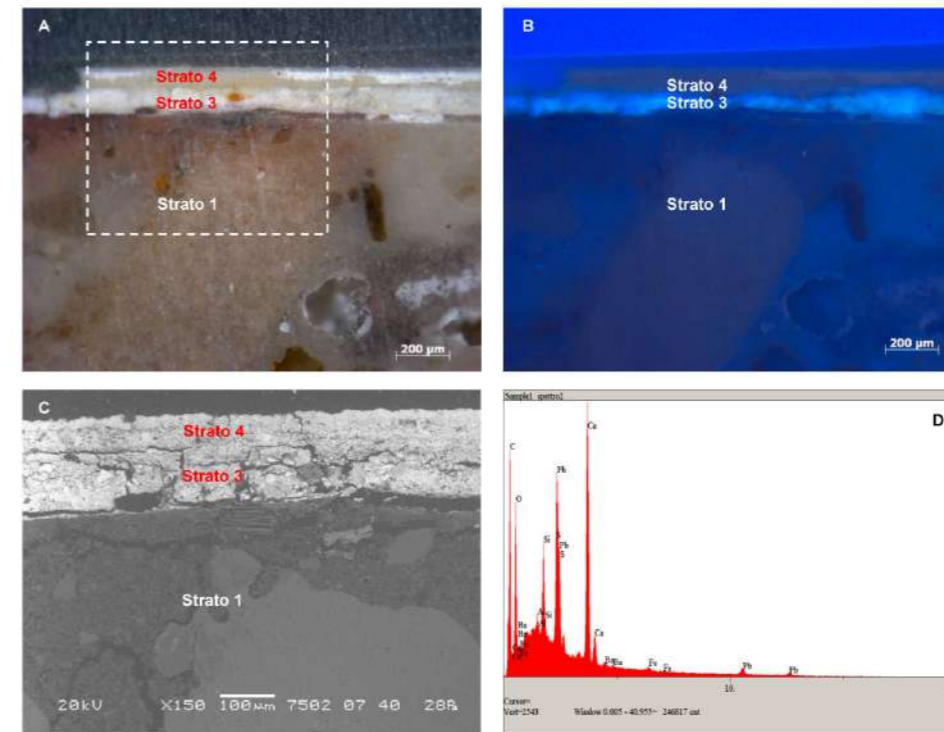
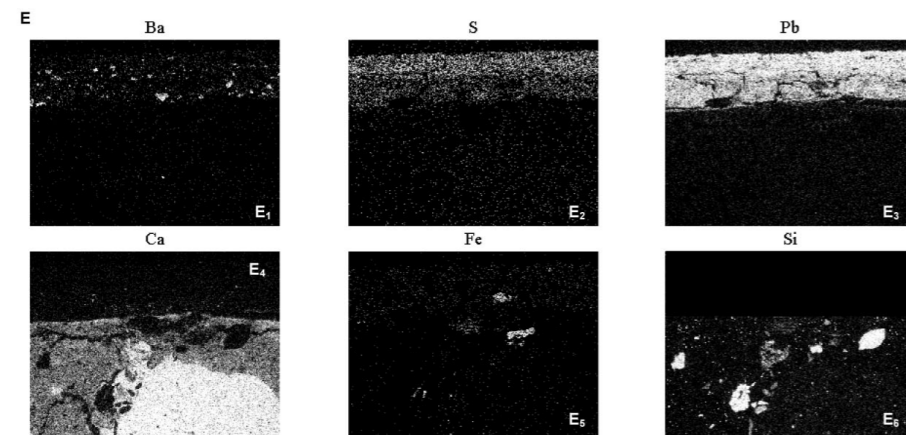
- **Strato 1.** Intonachino costituito da legante composto da calcio (carbonato di calcio) e rari aggregati a base di silicio (figure 9A, 9C, 9E₄, 9E₅). Nella parte in basso a destra dell'area investigata (figure 9A, 9C, 9E₄) si evidenzia la presenza di calcio riferibile ad un agglomerato a composizione carbonatica o ad un *lime-lump*).

- **Strato 2.** Assente nella micro-stratigrafia analizzata.
- **Strato 3.** Strato dipinto (figure 9A, 9C) di spessore medio pari a 100 µm, parzialmente adeso al sottostante intonachino, interessato da microfessurazioni a disposizione longitudinale e trasversale rispetto al piano di applicazione (figura 9C). La composizione chimica è a base di Pb (bianco di piombo), Ba e S (barite, Ba-solfato), come si vede dalle mappe di distribuzione riportate nelle figure 9E₁₋₃; in tracce sono presenti ferro-ossidi di colore arancio (figure 9A, 9E₅). Tale strato è molto fluorescente alla luce UV (figura 9B) suggerendo la presenza di un legante organico.

- **Strato 4.** Strato dipinto (figure 9A, 9C) di spessore compreso tra 50 e 70 µm, parzialmente adeso allo strato sottostante, interessato da rare microfessurazioni a disposizione trasversale rispetto al piano di applicazione (figura 9C). La composizione chimica è a base di Pb (bianco di piombo), Ba e S (barite, Ba-solfato), come si vede dalle mappe di distribuzione riportate nelle figure 9E₁₋₃. Tale strato non presenta fluorescenza (figura 9B).

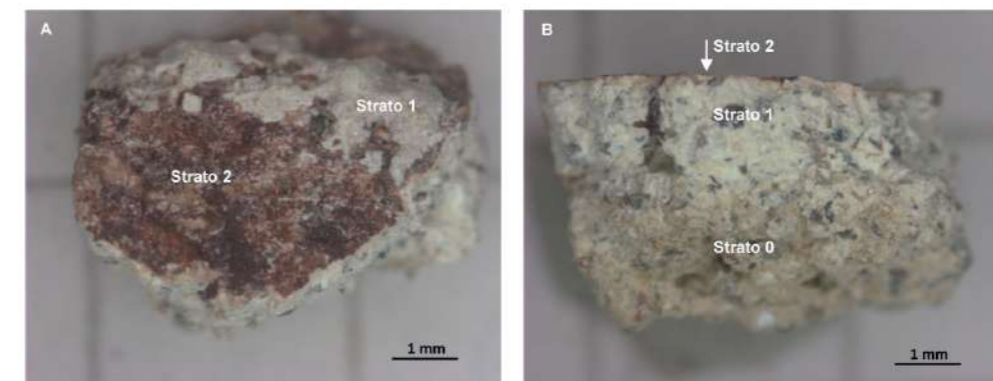
- *Strato 0*. Intonaco di fondo di colore grigio-giallastro.
- *Strato 1*. Intonachino di spessore 1.0-1.5 mm di colore bianco con presenza di aggregati di colore nero.
- *Strato* di colore rosso (*strato 2*).

Figura 10. Campione 2(01): caratteristiche tessiturali e microstrutturali. **A)** Recto del campione tal quale in cui si evidenzia lo strato dipinto di colore rosso (*strato 2*) e l'intonachino (*strato 1*). **B)** Sezione trasversale del campione tal quale in cui si vedono, in modo distinto, l'intonaco di fondo di colore grigio (*strato 0*), l'intonachino di colore bianco di spessore compreso tra 1.0-1.5 mm (*strato 1*) e lo strato dipinto di colore rosso (*strato 2*).
