Progetto delle linee guida per la riqualificazione energetica e il restauro conservativo di Villa Argentina.

Edificio iscritto nell'inventario dei beni culturali protetti del Canton Ticino

Committente
Municipio di Mendrisio

Relazione conclusiva delle opere eseguite nella porzione scelta a campione

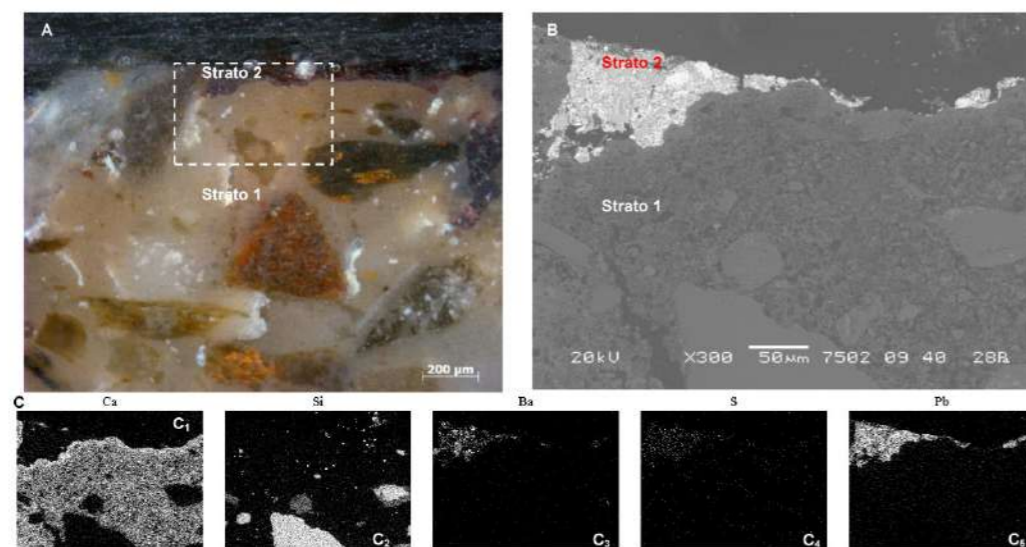
- *Strato 1*. Intonachino costituito da legante composto da calcio (carbonato di calcio) e rari aggregati a base di silicio (figure 11A, 11B, 11C₁₋₂).
- *Strato 2*. Strato dipinto di colore rosso scuro (figura 11A), di spessore molto irregolare (min=10 µm; max=75 µm), generalmente ben adeso al sottostante intonachino (figure 11C-B). La composizione chimica è a base di Pb (minio; grani di colore bianco brillante nell'immagine BSE di figura 11B), Ba e S (barite, Ba-solfato; grani di colore grigio chiaro nell'immagine BSE di figura 11B), come si vede dalle mappe di distribuzione riportate nelle figure 11C₃₋₅. La colorazione piuttosto scura della superficie dipinta suggerisce un processo di alterazione dell'originale ossido di piombo di colore rosso.

Figura 11. Campione 2(01): **A)** microstratigrafia del campione (PLM, luce Vis), con indicazione dell'area osservata ed analizzata al SEM/EDXS (riquadro di colore bianco). **B)** microstratigrafia del campione (elettroni retrodiffusi, BSE). **C)** Mappe di distribuzione degli elementi chimici calcio, Ca (C₁); silicio, Si (C₂); bario, Ba (C₃); zolfo, S (C₄); piombo, Pb (C₅) dell'area del campione corrispondente all'immagine BSE riportata in figura 11B.

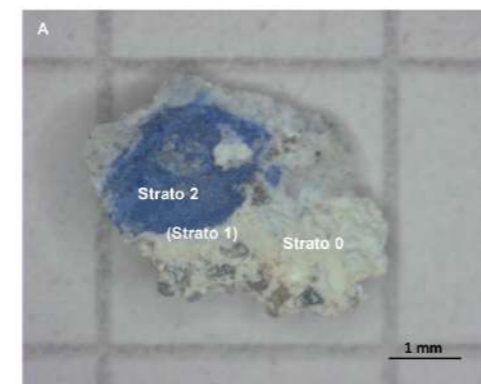
- *Strato 0*. Intonaco di colore bianco e cariche di colore grigio scuro.
- (*Strato 1*). Scialbatura alla calce non visibile in modo distinto in figura 12A.
- *Strato 2*. Strato dipinto di colore blu.

Figura 12. Campione 3(01): caratteristiche tessiturali e microstrutturali. **A)** Recto del campione tal quale in cui si evidenzia lo strato di intonachino di colore bianco (strato 0) e lo strato dipinto di colore blu (strato 2).

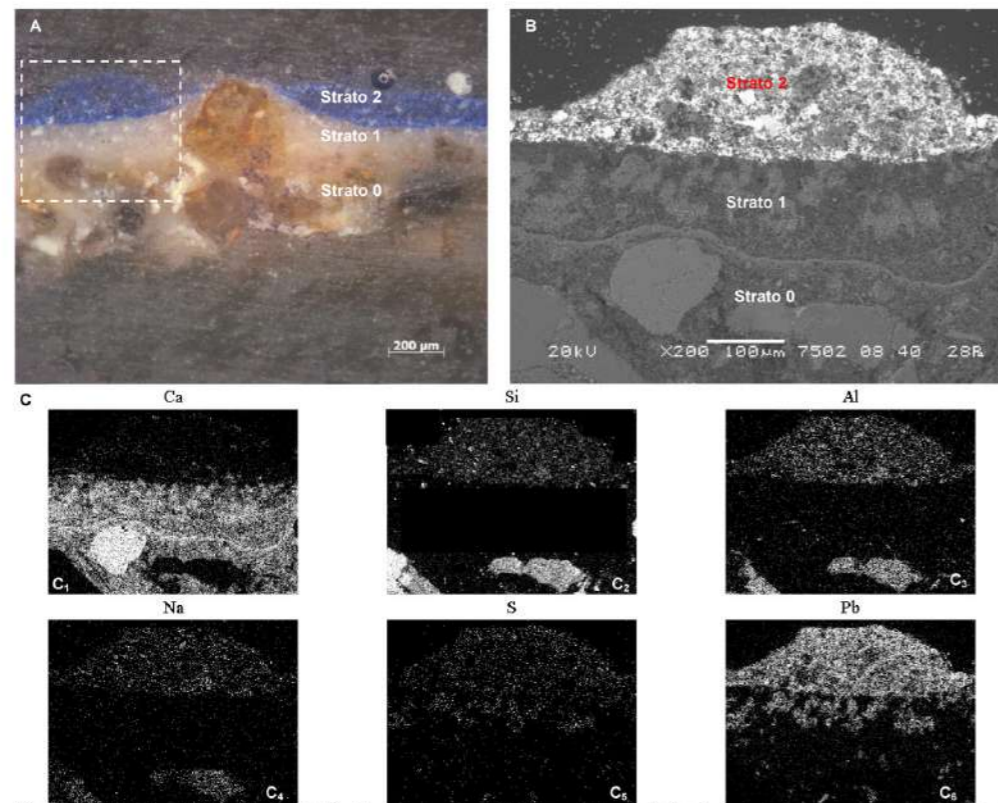
- *Strato 0*. Intonaco costituito da legante composto da calcio (carbonato di calcio) ed aggregati a base di silicio e calcio (figure 13A, 12B, 13C_{1,2}). Nella parte superiore dello strato si vede molto chiaramente l'interfaccia con lo strato successivo (figura 13B) dovuta ad un arricchimento di calcio (figura 13C₁).
- *Strato 1*. Scialbatura a base di calcio (carbonato di calcio; figura 13C₁) di spessore compreso tra 100 e 200 μm . Nella parte superiore dello strato (figure 13C_{1,5}) si evidenzia la presenza di calcio associato a zolfo (molto probabilmente gesso).
- *Strato 2*. Strato dipinto di colore azzurro ottenuto con un pigmento contenente silicio, sodio, alluminio, zolfo (oltremare artificiale; figure 13B, 13C_{2,5}) miscelato ad un pigmento a base di piombo (bianco di piombo; figure 13B, 13C₆).

Figura 13. Campione 3(01): **A)** microstratigrafia del campione (PLM, luce Vis), con indicazione dell'area osservata ed analizzata al SEM/EDXS (riquadro di colore bianco). **B)** microstratigrafia del campione (elettroni retrodiffusi, BSE). **C)** Mappe di distribuzione degli elementi chimici calcio, Ca (C₁); silicio, Si (C₂); alluminio, Al (C₃); sodio, Na (C₄); zolfo, S (C₅); piombo, Pb-Mα (C₆) dell'area del campione corrispondente all'immagine BSE riportata in figura 13B.

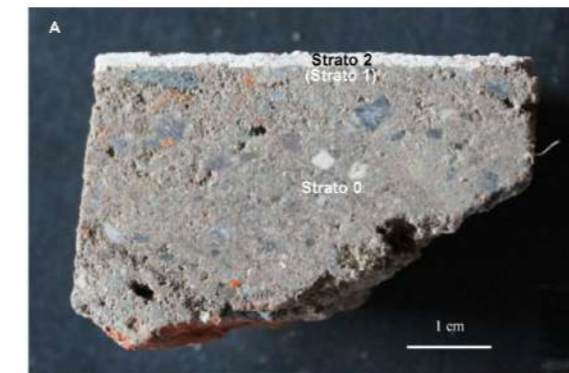
Figura 14. Campione 4(01): caratteristiche tessiturali e microstrutturali. **A)** Sezione trasversale.

- *Strato 0*. Intonaco di colore grigio scuro di spessore pari a circa 7 cm in cui si evidenziano aggregati sub-arrotondati e sub-angolosi di colore grigio scuro, talora bianco, il cui grano massimo (MGS) misura 4 mm.
- (*Strato 1*). Sottile strato di colore grigio scuro caratterizzato da una scarsa presenza di aggregati, non visibile in modo distinto in figura 14A.
- *Strato 2*. Strato finale costituito da una pittura di colore bianco.

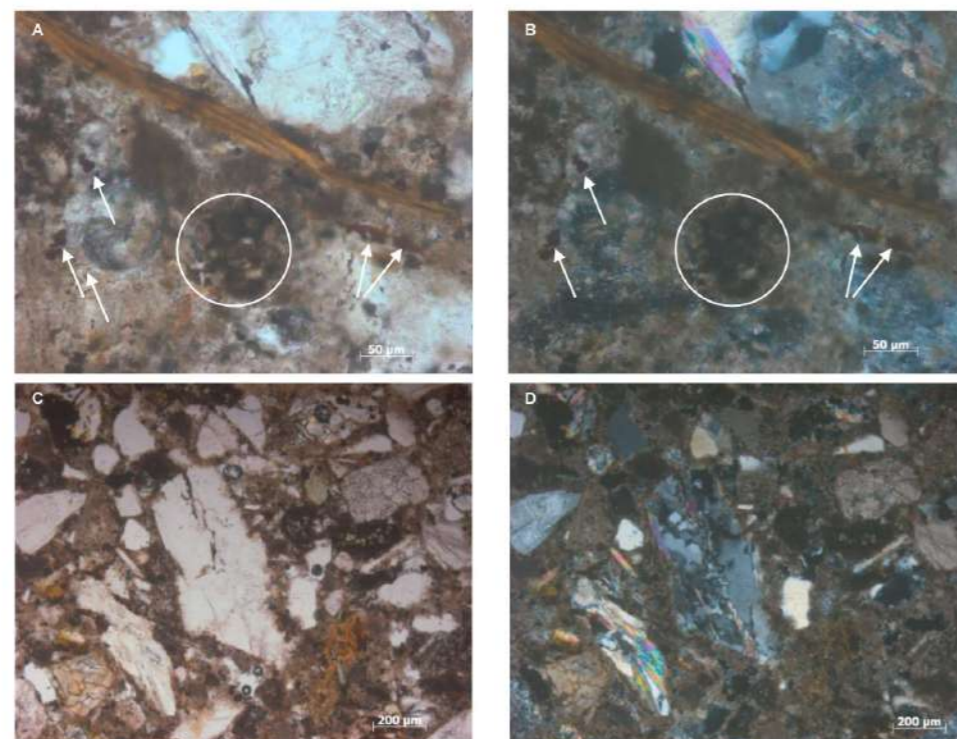
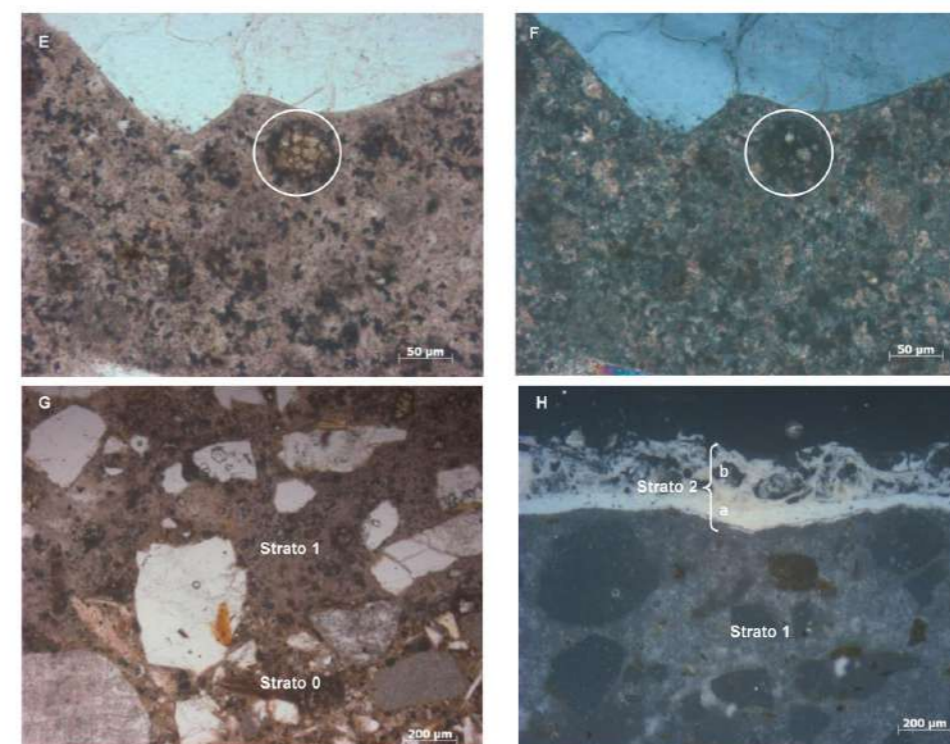
- *Strato 0*. Intonaco a struttura omogenea e tessitura micritica-microsparitica, costituito da legante idraulico per la presenza di silicati di calcio, euedrali, (pseudo)esagonali (figure 15A-B). La macro-porosità piuttosto bassa è dovuta a cavità di forma irregolare. All'interno della matrice legante si osservano diffusi Fe-ossidi di colore arancio e bruno (figure 15A-B). Gli aggregati (MGS=4 mm) si presentano moderatamente selezionati e sono costituiti da una frazione silicatica rappresentata in prevalenza da quarzo sia in cristalli singoli che come costituente di rocce metamorfiche a struttura scistosa e da una frazione carbonatica composta da calcari biomicritici e biosparitici, rocce a tessitura sparitica. Calcari selciferi, selce e anfiboliti sono costituenti accessori. I costituenti monomineralici sono rappresentati da miche, feldspati, anfiboli. Gli aggregati hanno una morfologia subarrotondata-subangolosa ed elevata sfericità (figure 15C-D).

- *Strato 1*. Finitura di spessore pari a circa 1 mm costituita da legante idraulico per la presenza di silicati di calcio a morfologia pseudo-esagonale-arrotondata (figure 15E-F), a struttura omogenea e tessitura micritica. La macro-porosità è praticamente assente. Il contatto con lo strato sottostante è riportato in figura 15G. Gli aggregati (MGS=0.2 mm) si presentano selezionati e sono costituiti in prevalenza da quarzo monocristallino. Gli aggregati hanno una morfologia prevalentemente angolosa-sub-angolosa.

- *Strato 2*. Strato dipinto di spessore complessivo pari a 0.3 mm costituito da due strati di colore bianco, il primo (strato 2a) di spessore pari a 0.1 mm, il secondo (strato 2b) di spessore pari a 0.2 mm (figura 15H). L'analisi HH-XRF eseguita su tutto lo strato (Tabella 2, misura 14) ha evidenziato la presenza di titanio (Ti) e zinco (Zn), elementi che suggeriscono l'impiego dei rispettivi ossidi (bianco di titanio, TiO₂ e bianco di zinco, ZnO).

Figura 15. Campione 4(01): **A)** micrografia (PPL) dello strato di intonaco (strato 0) del campione in cui si evidenziano silicati di calcio (probabilmente alite, C_3S ; cerchio di colore bianco). All'interno del legante sono chiaramente visibili Fe-ossidi (indicati dalle frecce di colore bianco). **B)** descrizione come immagine in figura 15A ma in condizioni di XPOL. **C)** Caratteri composizionali, tessiturali e micro-strutturali dello strato di intonaco (strato 0; PPL). **D)** descrizione come in figura 15C ma in condizioni di XPOL.

Figura 15 (continuazione). Campione 4(01): **E)** micrografia (PPL) dello strato di finitura dell'intonaco (strato 1) del campione in cui si evidenzia un aggregato di silicati di calcio (cerchio di colore bianco). **F)** descrizione come in figura 15E ma in condizioni di XPOL. **G)** Contatto tra lo strato di intonaco (strato 0) e quello di finitura (strato 1; PPL). **H)** parte superficiale del campione in cui si evidenzia lo strato dipinto di colore bianco (strato 2; micrografia a luce riflessa).

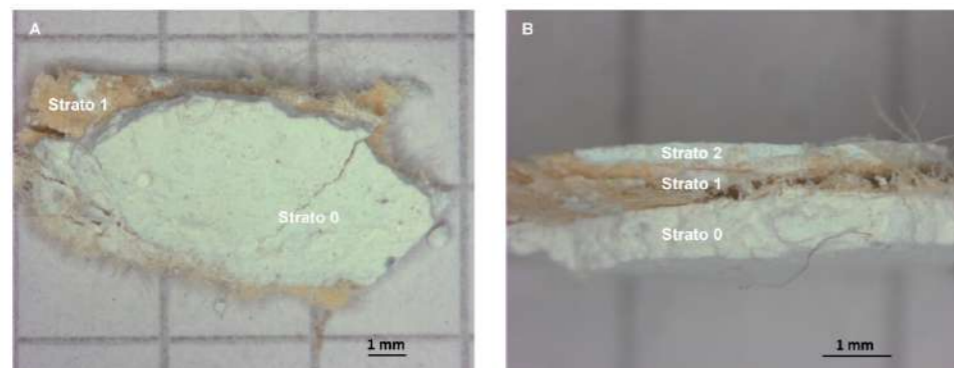
- *Strato 0*. Strato di fondo di colore bianco, omogeneo.
- *Strato 1*. Strato composto da fibre vegetali (legno).
- *Strato 2*. Strato finale dipinto di colore bianco.

Figura 16. Campione 1(02): caratteristiche tessiturali e microstrutturali. A) Verso del campione tal quale in cui si evidenzia lo strato di base di colore bianco (strato 0). B) Sezione trasversale del campione tal quale in cui si vedono, in modo distinto, lo strato di base di colore bianco (strato 0), uno strato intermedio (strato 1) costituito da legno, uno strato finale di colore bianco (strato 3).

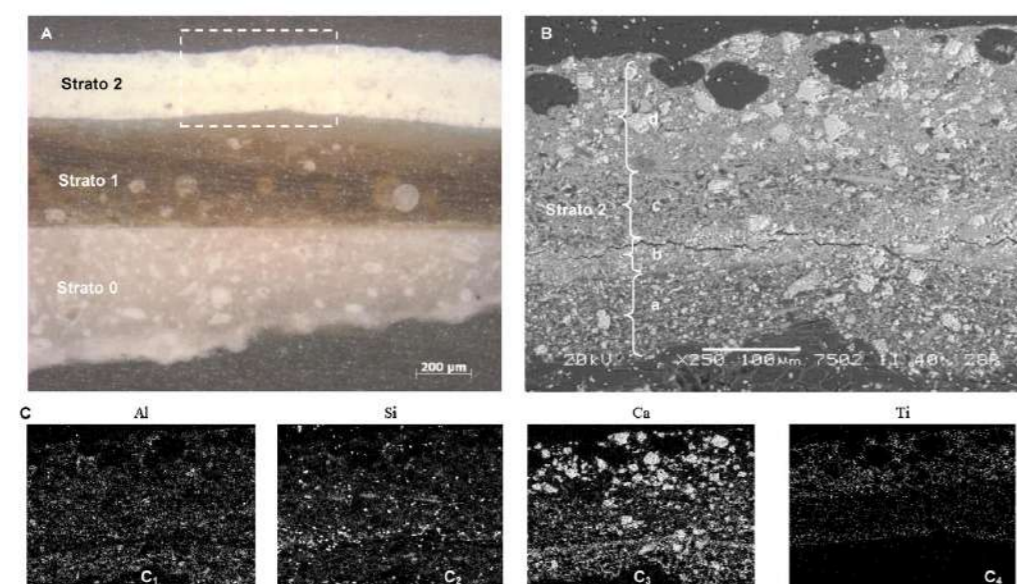
- *Strato 2*. Strato dipinto di colore bianco di spessore complessivo pari a circa 300 μm , in cui è possibile distinguere le seguenti sub-unità (si veda per i dettagli l'immagine 17B, corrispondente al riquadro di colore bianco di figura 17A), sulla base del diverso rapporto dei singoli elementi chimici.

- *Strato 2a*. In questo strato si riconosce la presenza (prevalente) di frammenti micrometrici composti da calcio (figura 17C₃; carbonato di calcio). Nello stesso strato si riconosce la presenza di silicio (figura 17C₂) e alluminio (figura 17C₁).

- *Strato 2b*. In questo strato si riconosce la presenza prevalente di titanio (bianco di titanio; figura 17C₄) e calcio (carbonato di calcio; figura 17C₃).

- *Strato 2c*. Tale strato intermedio evidenzia, oltre a quanto già descritto per lo strato 2a, la presenza di titanio (figura 17C₄; bianco di titanio, TiO₂).

- *Strato 2d*. Tale strato, pur preservando la stessa composizione chimica di quello precedente, se ne differenzia per il maggior tenore di titanio (Ti), il minor tenore di silicio (Si) ed alluminio (Al; si vedano le mappe corrispondenti in figura 17C), e la presenza di frammenti sub-angolosi a base di calcio (carbonato di calcio) la cui dimensione media è pari a circa 25 μm (figura 17B). In superficie sono presenti pori di forma ellittica (dimensione 50 μm).

Figura 17. Campione 1(02): **A)** microstratigrafia del campione (PLM, luce Vis), con indicazione dell'area osservata ed analizzata al SEM/EDXS (riquadro di colore bianco). **B)** microstratigrafia del campione (elettroni retrodiffusi, BSE). **C)** Mappe di distribuzione degli elementi chimici alluminio, Al (C₁); silicio, Si (C₂); calcio, Ca (C₃); titanio, Ti (C₄) dell'area del campione corrispondente all'immagine BSE riportata in figura 17B.

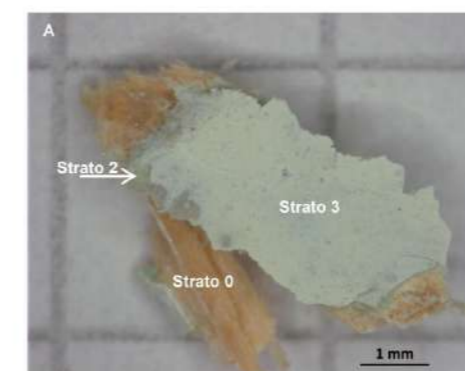
- *Strato 0*. Supporto ligneo.
- (*Strato 1*). Strato di preparazione non visibile in figura 18B.
- *Strato 2*. Strato dipinto di colore verde.
- *Strato 3*. Strato dipinto di colore bianco.

Figura 18. Campione 2(02): caratteristiche tessiturali e microstrutturali. **A)** Recto del campione tal quale in cui si evidenzia lo strato di supporto ligneo (strato 0), quello di colore verde (strato 2) e quello finale di colore bianco (strato 3).

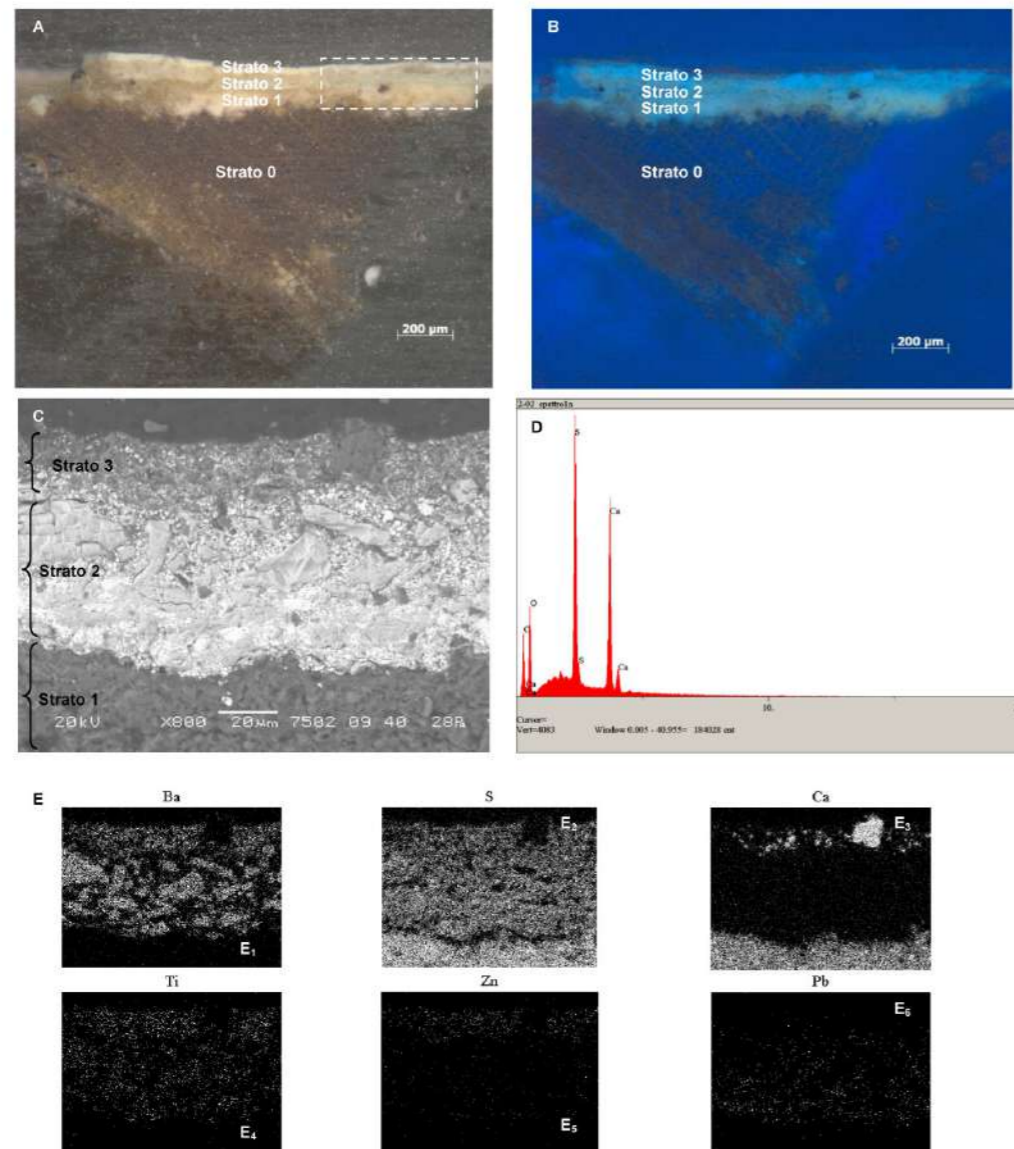
- *Strato 0*. Supporto ligneo (figura 19A).
- *Strato 1*. Strato di colore bianco-giallastro (figura 19A) di spessore pari a circa 100 µm che evidenzia una fluorescenza di colore giallo concentrata soprattutto nella parte inferiore (figura 19B), suggerendo l'impiego di un legante organico. La composizione chimica è a base di calcio e zolfo (figura 19D; figure 19E₂-E₃), suggerendo l'impiego di solfato di calcio (gesso).

- *Strato 2*. Strato dipinto di colore verde molto chiaro, visibile nella parte destra del campo di figura 19A. La microanalisi chimica non ha evidenziato la presenza di elementi chimici che permettessero di riconoscere il pigmento di colore verde utilizzato. Tuttavia tale strato è composto prevalentemente da bario e zolfo suggerendo l'utilizzo di solfato di bario (barite; figure 19C e 19E₁₋₂) come evidenziato anche dalla caratteristica frattura concoide dei grani più grossolani; il pigmento verde potrebbe essere pertanto una lacca cioè un colorante organico di colore verde precipitato sui grani di barite. Inoltre si evidenzia la presenza di piombo (bianco di piombo; figura 19E₆) e titanio (bianco di titanio, figura 19E₄). Lo spessore complessivo dello strato è di circa 40 µm.

- *Strato 3*. Strato di colore bianco (figura 19A) di spessore pari a circa 20 µm, fluorescente alla luce UV (figura 19B). Tale strato è composto prevalentemente da bario e zolfo suggerendo l'utilizzo di solfato di bario (barite; figure 19C e 19E₁₋₂), titanio (bianco di titanio, figure 19C e 19E₄), zinco (bianco di zinco, figure 19C e 19E₅), calcio (carbonato di calcio, figure 19C e 19E₃).

Figura 19. Campione 2(02): **A**) microstratigrafia del campione (PLM, luce Vis), con indicazione dell'area osservata ed analizzata al SEM/EDXS (riquadro di colore bianco). **B**) microstratigrafia del campione a luce UV. **C**) microstratigrafia del campione (elettroni retrodiffusi, BSE). **D**) Microanalisi dello strato 1. **E**) Mappe di distribuzione degli elementi chimici bario, Ba (E_1); zolfo, S (E_2); calcio, Ca (E_3); titanio, Ti (E_4); zinco, Zn (E_5); piombo, Pb (E_6) dell'area del campione corrispondente all'immagine BSE riportata in figura 19C.

Il tinteggio di colore verde dei serramenti lignei della stanza V106, parete Est, (figura 6; campione 2-02) ha previsto, molto probabilmente, l'impiego di una lacca di colore verde ottenuta facendo precipitare un colorante organico su grani di barite miscelata con bianco di piombo e bianco di titanio. Tale strato è stato applicato su una preparazione a base di gesso e legante organico. L'ultimo intervento ha previsto l'impiego di un pigmento di colore bianco composto da bianco di titanio, bianco di zinco, barite e frammenti di carbonato di calcio.

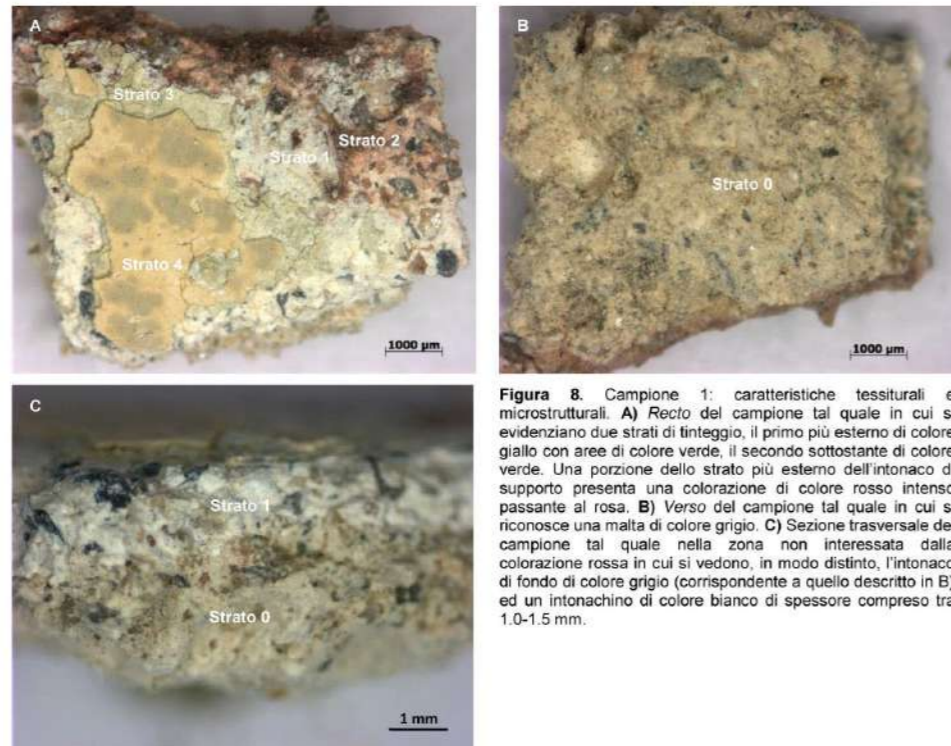
Il campione in esame (figure 8A-C) presenta la seguente successione stratigrafica:

- *Strato 0*. Intonaco di fondo di colore grigio-giallastro.
- *Strato 1*. Intonachino di spessore 1.0-1.4 mm di colore bianco con presenza di aggregati di colore nero.
- *Strato 2*. Strato discontinuo di colore rosso.
- *Strato 3*. Strato discontinuo di colore verde chiaro, con evidenti micro-fessurazioni.
- *Strato 4*. Strato finale di colore giallo con aree di colore verde, discontinuo, parzialmente adeso allo strato sottostante, talora interessato da micro-fessurazioni.

Figura 8. Campione 1: caratteristiche tessiturali e microstrutturali. **A)** Recto del campione tal quale in cui si evidenziano due strati di tinteggio, il primo più esterno di colore giallo con aree di colore verde, il secondo sottostante di colore verde. Una porzione dello strato più esterno dell'intonaco di supporto presenta una colorazione di colore rosso intenso passante al rosa. **B)** Verso del campione tal quale in cui si riconosce una malta di colore grigio. **C)** Sezione trasversale del campione tal quale nella zona non interessata dalla colorazione rossa in cui si vedono, in modo distinto, l'intonaco di fondo di colore grigio (corrispondente a quello descritto in B) ed un intonachino di colore bianco di spessore compreso tra 1.0-1.5 mm.

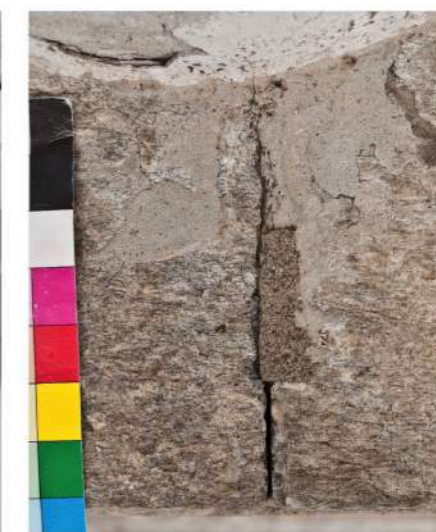
Foto 17

Come concordato con i delegati UBC le vecchie integrazioni sane, non invasive ed esteticamente accettabili sono state conservate ed eventualmente ridotte, a prescindere dalla loro natura. La quasi totalità delle fughe tra le lastre di gneiss del marca-piano erano sollevate o fessurate (vedi foto 17) e molte delle integrazioni alla base delle colonne avevano determinato grossi problemi alla pietra sottostante, entrambe sono state rimosse con martelli, piccoli scalpelli, e raschietti. Le le più invasive tra le giunzioni cementizie applicate tra gli elementi sono state rimosse con raschietti, bisturi e piccole frese.

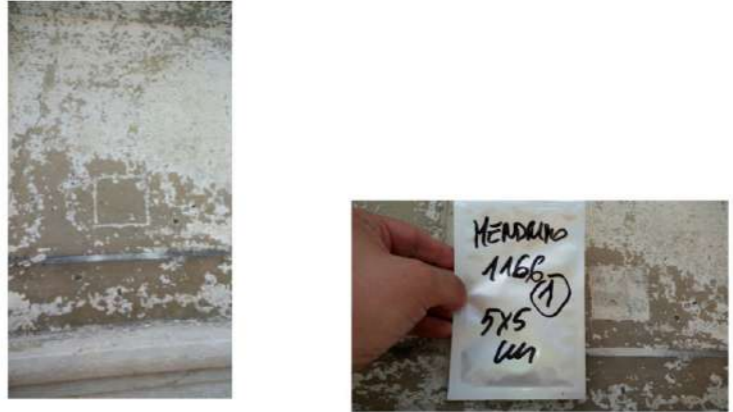
Scheda 1: Muro facciata esterna

Luogo		Elemento		Piombo	
Piano		Numero elemento	001	Contiene piombo	Positivo
Locale		Valore	2.867 mg/cm ²	Valutatore	Laboratorio
		Errore	mg/cm ²

superficie prelevata (cm²): 25; massa (g): 2.108; concentrazione (mg/kg): 34000 **LIVELLO 2 (>0.2 mg/cm²)** L'intervento deve essere eseguito con le precauzioni specifiche per rischio piombo da ditta specializzata, in particolare con aspirazione delle polveri alla fonte.

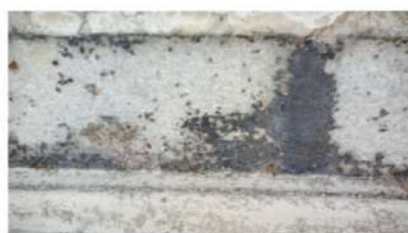
Scheda 2: gronda esterna

Luogo		Elemento		Piombo	
Piano		Numero elemento	002	Contiene piombo	Positivo
Locale		Valore	10.583 mg/cm ²	Valutatore	Laboratorio
		Errore	mg/cm ²

superficie prelevata (cm²): 25; massa (g): 4.992; concentrazione (mg/kg): 53000 **LIVELLO 2 (>0.2 mg/cm²)** L'intervento deve essere eseguito con le precauzioni specifiche per rischio piombo da ditta specializzata, in particolare con aspirazione delle polveri alla fonte.

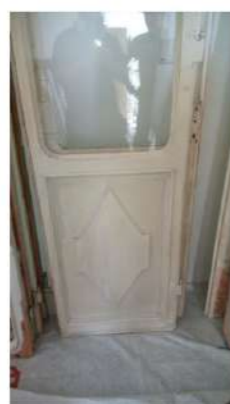
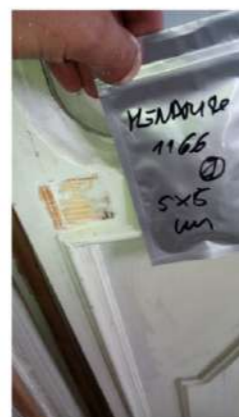
Scheda 4: serramenti

Luogo	Elemento	Piombo			
Piano	Numero elemento	004	Contiene piombo	Positivo	
Locale	Valore	2.566 mg/cm ²	Valutatore	Laboratorio	
	Errore	mg/cm ²

superficie prelevata (cm²): 25; massa (g): 0.891; concentrazione (mg/kg): 72000 **LIVELLO 2 (>0.2 mg/cm²)** L'intervento deve essere eseguito con le precauzioni specifiche per rischio piombo da ditta specializzata, in particolare con aspirazione delle polveri alla fonte.

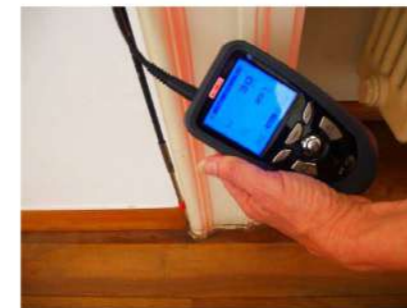
N.1 Perdita profilo inferiore della cornice del serramento in corrispondenza del raccordo con il pavimento – Valore perdita: **3,0 m/s**

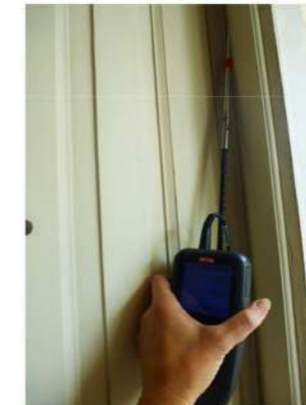
N.3 Perdita telaio apribile in corrispondenza della cerniera superiore – Lato sx – Valore perdita: **1,76 m/s**

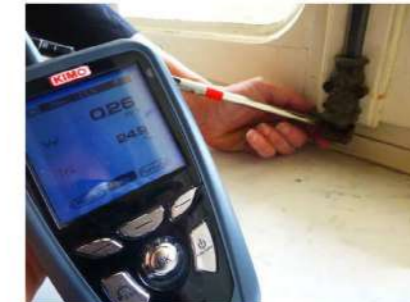
N.4 Perdita telaio apribile in corrispondenza del sistema di chiusura in mezzera – Valore perdita: **0,26 m/s**

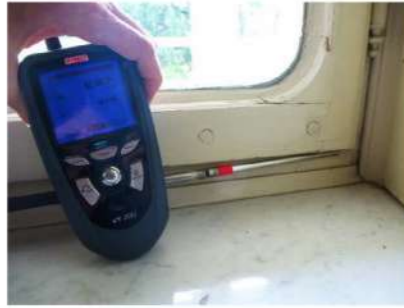
N.5 Perdita telaio apribile in corrispondenza del traverso inferiore – Valore perdita: **2,97 m/s**

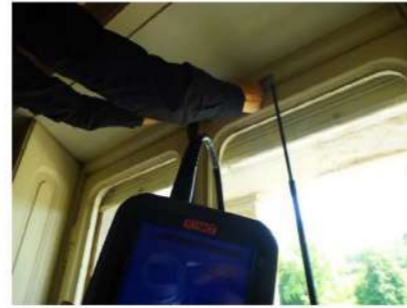
N.6 Perdita telaio apribile in corrispondenza del traverso superiore – Valore perdita: **4,30 m/s**

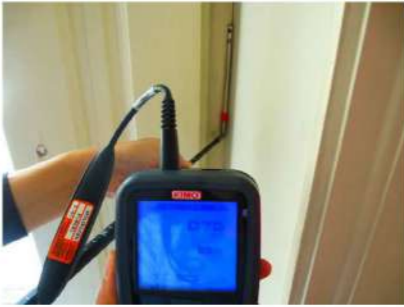
N.7 Perdita telaio apribile in corrispondenza della cerniera superiore – Lato dx – Valore perdita: **0,75 m/s**

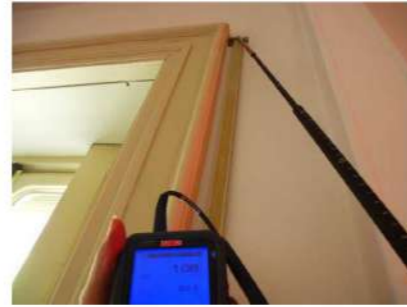
N.8 Perdita guida tapparella – Valore perdita: **1,08 m/s**

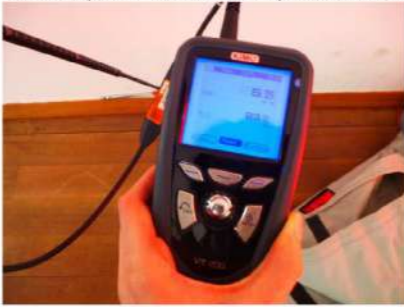
N.9 Perdita diffusa su tutto il profilo della zoccolatura – Valore perdita: **5,5 m/s**

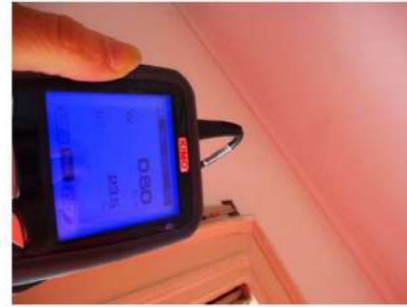
N.10 Perdita guida tapparella – Valore perdita: **1,08 m/s**

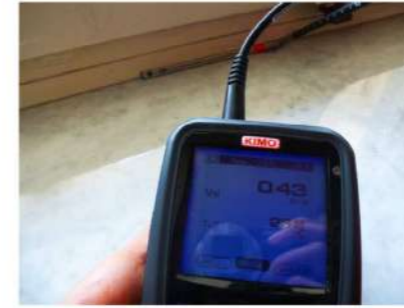
N.11 Perdita in corrispondenza del raccordo tra davanzale e traverso inferiore del serramento – Valore perdita: **0,43 m/s**

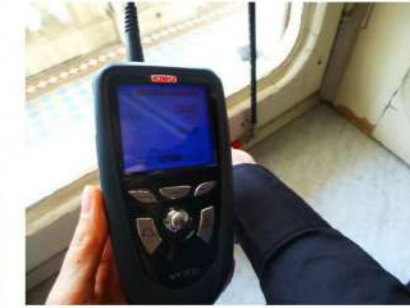
N.12 Perdita telaio apribile in corrispondenza del traverso inferiore: **3,2 m/s**

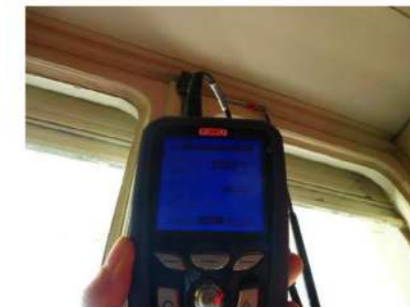
N.14 Perdita telaio apribile in corrispondenza del sistema di chiusura in mezzeria – Valore perdita: **2,21 m/s**

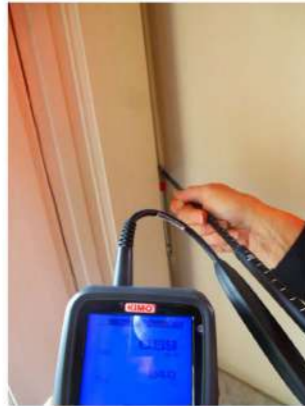
N.15 Perdita telaio apribile in corrispondenza del raccordo con la parete- Lato dx – Valore perdita: **0,89 m/s**

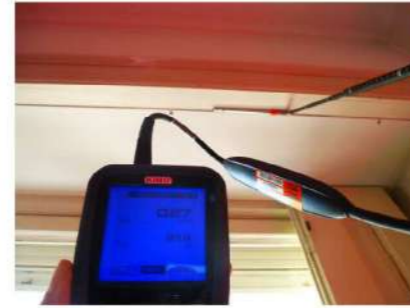
N.16 Perdita profilo cassonetto – Valore perdita: **0,27 m/s**

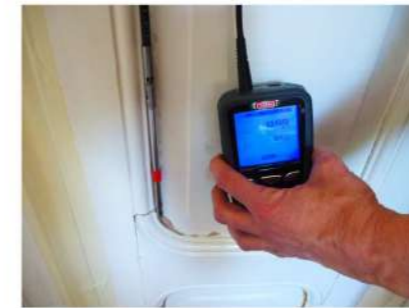
N.1 Perdita in corrispondenza della specchiatura lignea della porta interna - Valore perdita: **0,59 m/s**

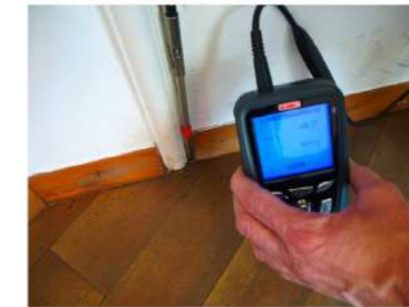
N.3 Perdita in corrispondenza della canalina porta impianto – Valore perdita: **4,7 m/s**

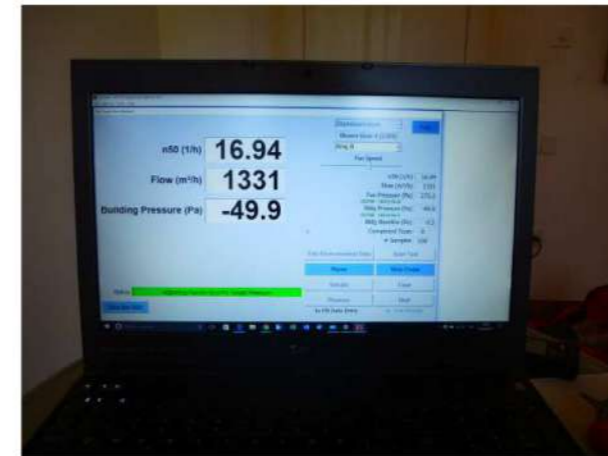
Foto 1 – Risultato prova preliminare

La prova così condotta in funzione cruise ha portato ad un risultato molto alto, raggiungendo un valore di n_{50} pari a **16,94 h⁻¹** (foto 1).

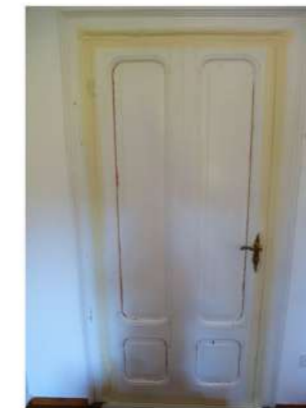
Fig.1 Sigillatura della porta interna di collegamento con la stanza adiacente

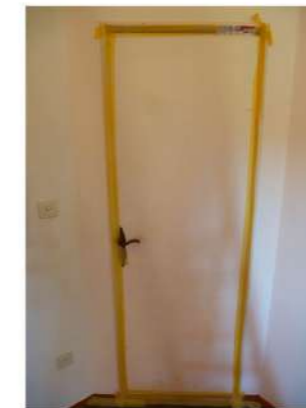
Fig.2 Sigillatura della porta interna di accesso alla stanza

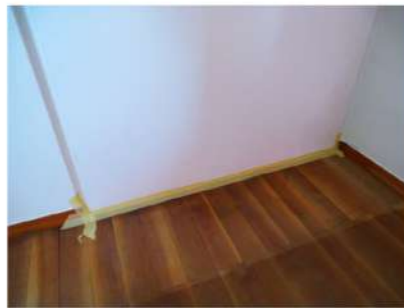
Fig.3 Sigillatura del raccordo tra il profilo inferiore della controparete in cartongesso e il pavimento

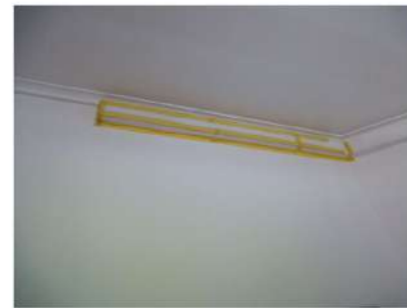
Fig.4 Sigillatura della canalina porta impianto elettrico in corrispondenza delle giunzioni di ogni coperchio di chiusura

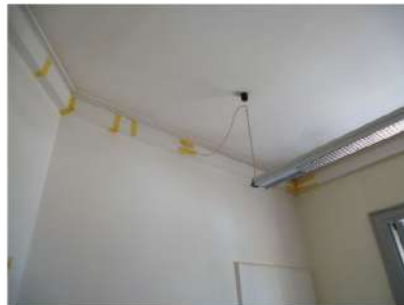
Fig.5 Sigillatura della canalina porta impianto elettrico in corrispondenza delle giunzioni di ogni coperchio di chiusura

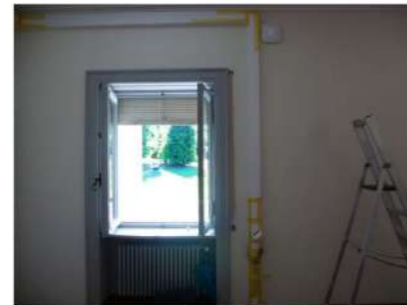
Fig.6 Sigillatura della canalina porta impianto elettrico in corrispondenza delle giunzioni di ogni coperchio di chiusura e dei terminali

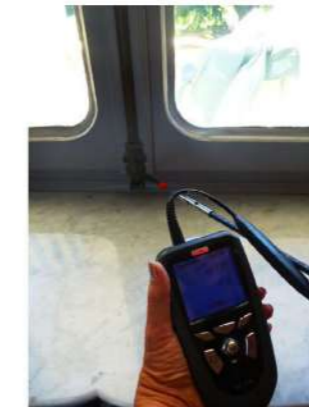
N.3 Perdita telaio apribile in corrispondenza del sistema di chiusura in mezzera – Valore perdita: 0,16 m/s

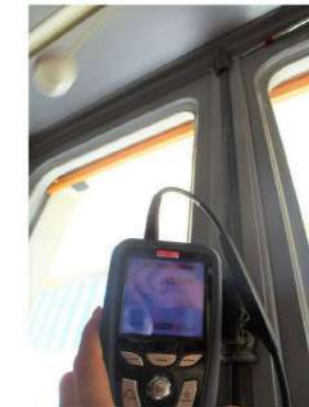
N.4 Perdita telaio apribile in corrispondenza del sistema di chiusura in mezzera – Valore perdita: 0,96 m/s

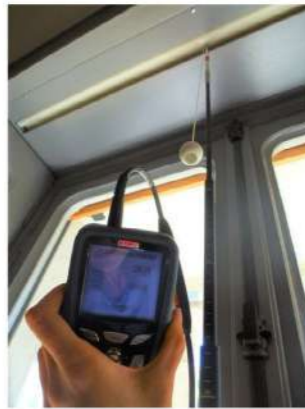
N.5 Perdita vano alloggio tenda a rullo – Valore perdita: **3,3 m/s**

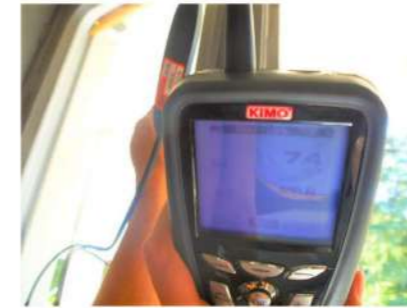
N.9 Perdita profilo cassonetto – Valore perdita: **7,4 m/s**

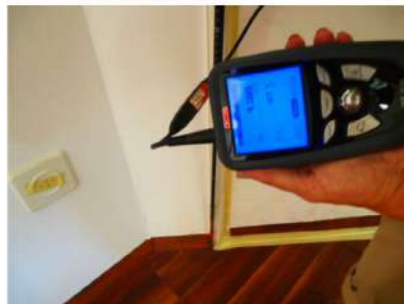
N.7 Perdita zoccolatura – Lato interno – Valore perdita: **1,35 m/s**

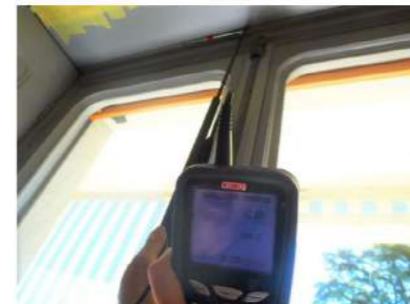
N.8 Perdita profilo cassonetto – Valore perdita: **4,2 m/s**

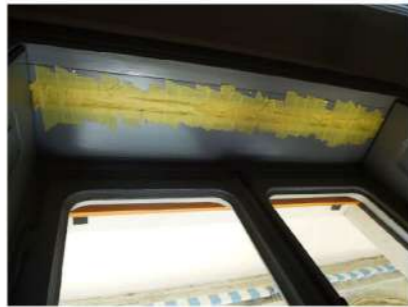
Immagine 1 – sigillatura temporanea tramite nastro del vano alloggio tenda a rullo

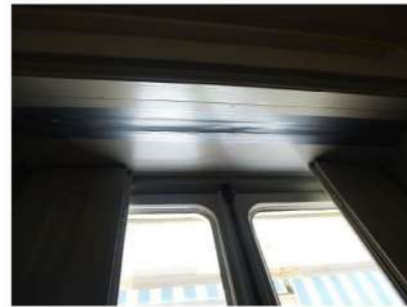
Immagine 2 – sigillatura temporanea tramite nastro del vano alloggio tenda a rullo

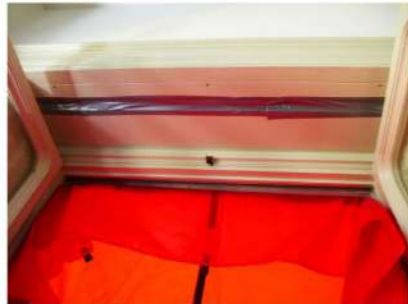
Immagine 3 – sigillatura temporanea tramite nastro del vano alloggio tenda a rullo

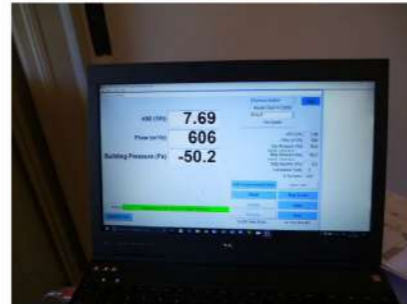
Immagine 4 – parametro n50 ottenuto a seguito delle sigillature dei vani alloggio tende a rullo

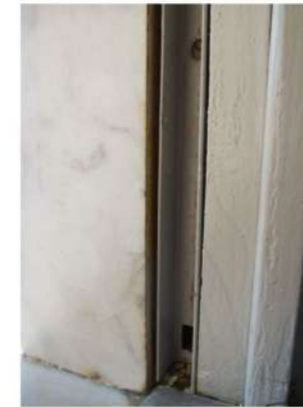
Immagine 5 – Guida tapparella esistente non a tenuta

1. Smontaggio e ripristino degli intonaci in corrispondenza dell'intero sviluppo della guida metallica esterna della tapparella in legno e relativa sigillatura ermetica tramite nastro o guarnizione autoespandente (vedi immagine 5);

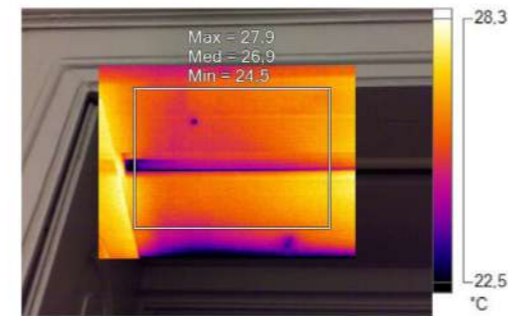
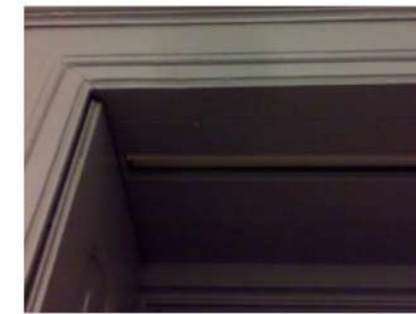
n. 01
Z30_Ufficio

24/gen/2018 07:24:45
Dettaglio Cassonetto – Finestra1

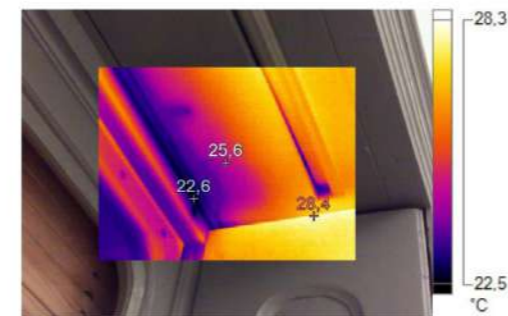
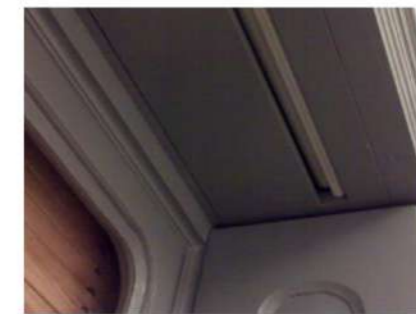
n. 02
Z30_Ufficio

24/gen/2018 07:25:04
Dettaglio Cassonetto – Finestra1

L'immagine mostra infiltrazioni d'aria residue provenienti dal nodo serramento-cassonetto.

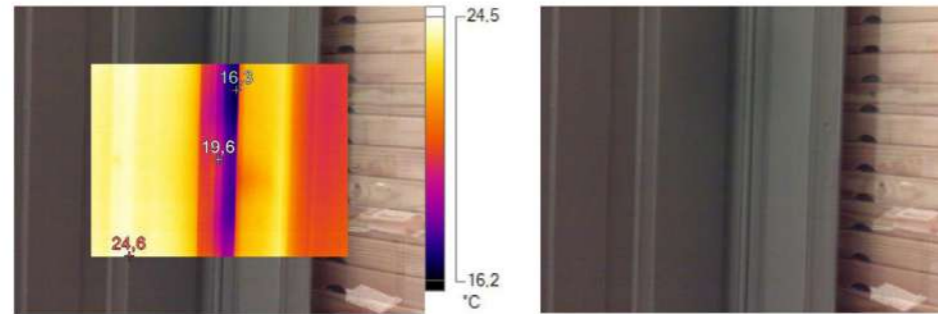
n. 03
Z30_Ufficio

Le immagini mostrano come ci siano ancora infiltrazioni d'aria parassite sia nei nodi serramento-parete (2), (3), (5) sia, confermando quanto già individuato tramite prova blower door, nel nodo pavimento-parete(4).

24/gen/2018 07:25:22
Dettaglio Serramento – Finestra1

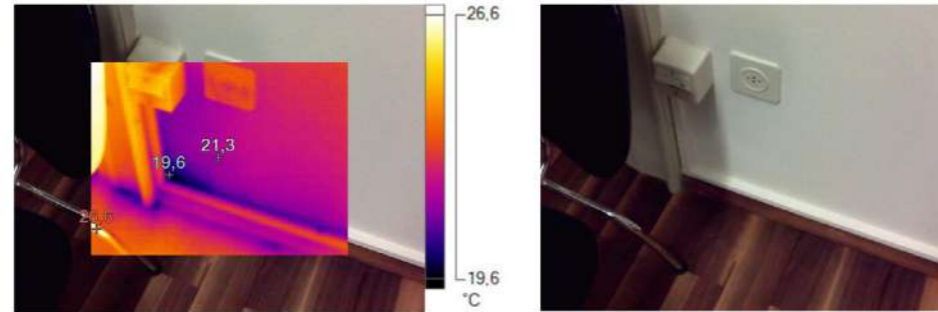
n. 04
Z30_Ufficio

24/gen/2018 07:26:46
Dettaglio Nodo parete-pavimento

Si conferma quando evidenziato dal blower door in merito a possibili infiltrazioni d'aria parassite nel giunto tra parete e pavimento.

- per ultimo, a seguito dei risultati emersi dal blower-door test, sono stati interamente rimossi gli zoccolini, è stata sigillata con adeguato nastro biadesivo la fessura presente tra parete e pavimento e infine sono stati riposizionati gli elementi di raccordo e finitura originali.

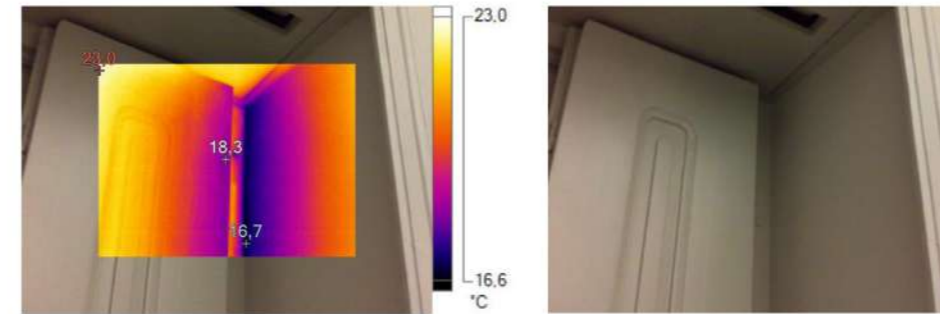
n. 05
Z30_Ufficio

24/gen/2018 07:28:55
Dettaglio Nodo serramento - parete

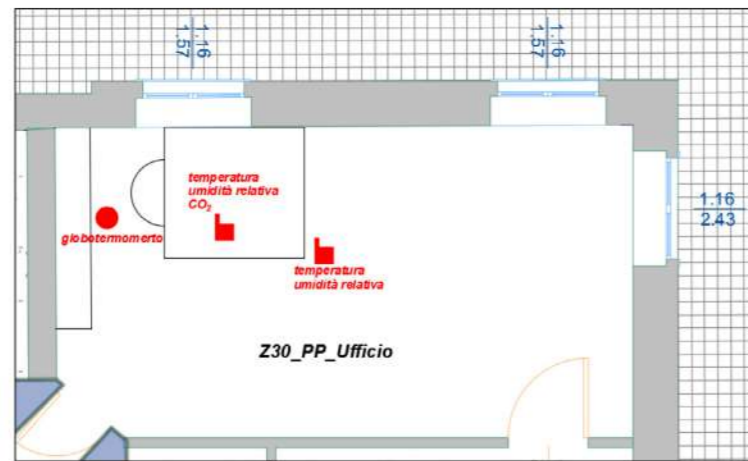
Figura 2: indicazione posizione strumenti di misura

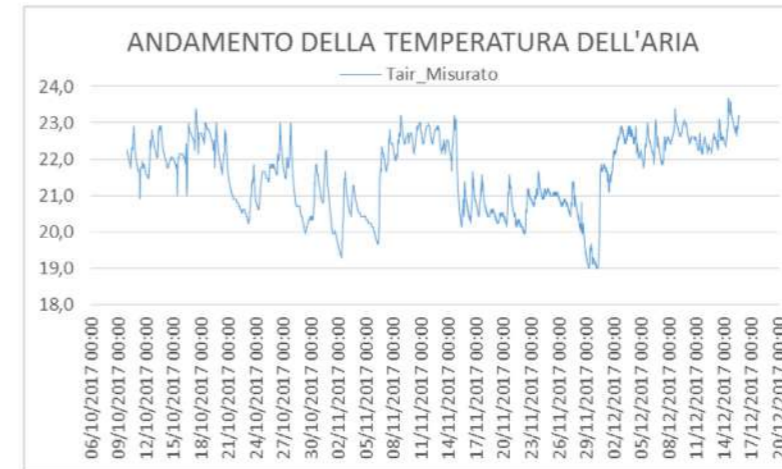
Da una analisi dei tracciati della temperatura dell'aria e della temperatura media radiante durante il periodo di osservazione emerge come le temperature ambientali raggiunte durante il periodo di occupazione si attestano mediamente nell'intorno dei 22 °C con picchi superiori fino ai 23°C [Figura 3]. Considerando il periodo invernale con temperature esterne mediamente basse e le caratteristiche costruttive dell'edificio (strutture opache e trasparenti caratterizzate da alti valori di trasmittanza termica e quindi particolarmente disperdenti), si presuppone che il raggiungimento di tali temperature sia dovuto ad un sovradimensionamento dei terminali scaldanti. L'impianto di riscaldamento sta immettendo più energia di quanta ne viene dispersa dall'involucro edilizio per trasmissione e per ventilazione degli ambienti.

Figura 3: temperatura dell'aria durante il periodo di osservazione.

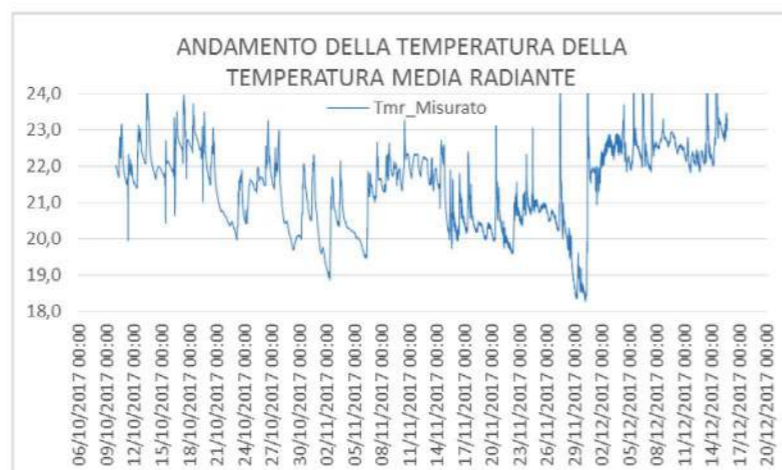
Parimenti, il valore della temperatura media radiante delle superfici e le sue fluttuazioni, misurate nei pressi della postazione dell'occupante, è risultata prossima ai valori di temperatura media dell'aria. Considerando che le strutture che separano l'ambiente interno dall'ambiente esterno non sono isolate e quindi, come ribadito precedentemente, caratterizzate da un comportamento prioritariamente disperdente, dalla comparazione dei tracciati [Figura 5], il fatto che le due temperature risultino confrontabili e abbiano scostamenti mediamente inferiori al grado centigrado fa presupporre una situazione di sostanziale equilibrio dell'ambiente termico. Questo significa che l'inerzia delle strutture edilizie, caratterizzate da una forte componente massiva, una volta attivate, contribuiscono positivamente a mantenere un sostanziale equilibrio con la temperatura dell'aria interna, come emerso nell'indagine radiometrica riportata sopra.

Figura 4: andamento della temperatura media radiante durante il periodo di osservazione.

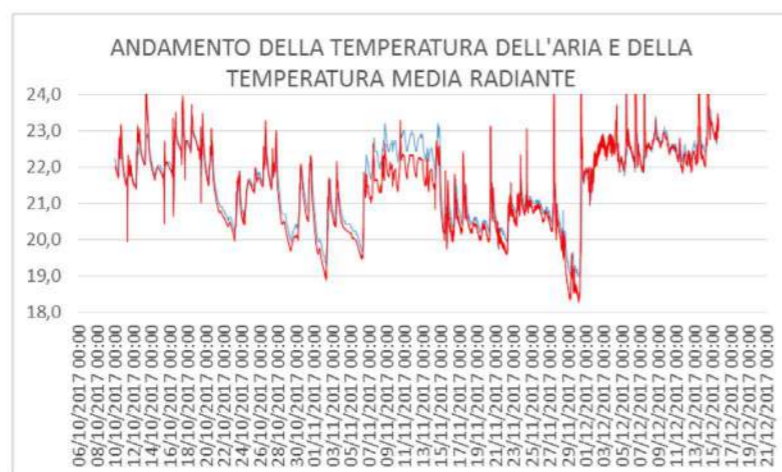
Figura 5: confronto tra andamento della temperatura dell'aria e della temperatura media radiante.

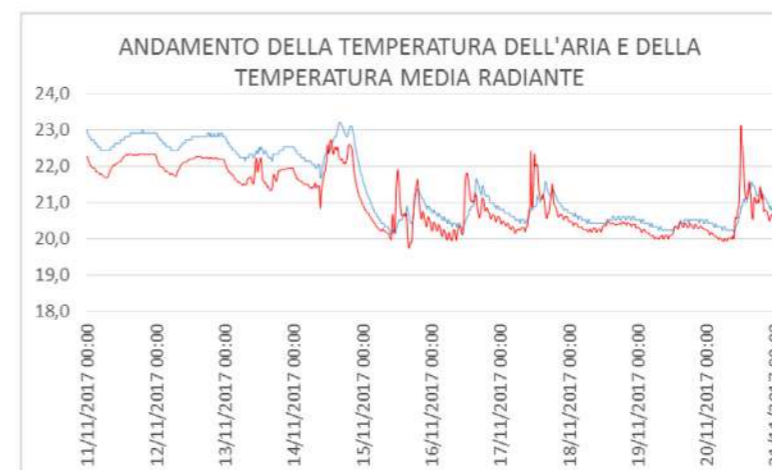
Figura 6: confronto tra andamento della temperatura dell'aria e della temperatura media radiante.

Gli scostamenti maggiori tra temperatura media dell'aria e temperatura media radiante si osservano in momenti precisi della giornata. Suddetti scostamenti potrebbero essere imputabili all'apertura della valvola termostatica per l'attivazione del radiatore prossimo al globotermometro ed all'influenza che questo ha sulla misura del globotermometro.

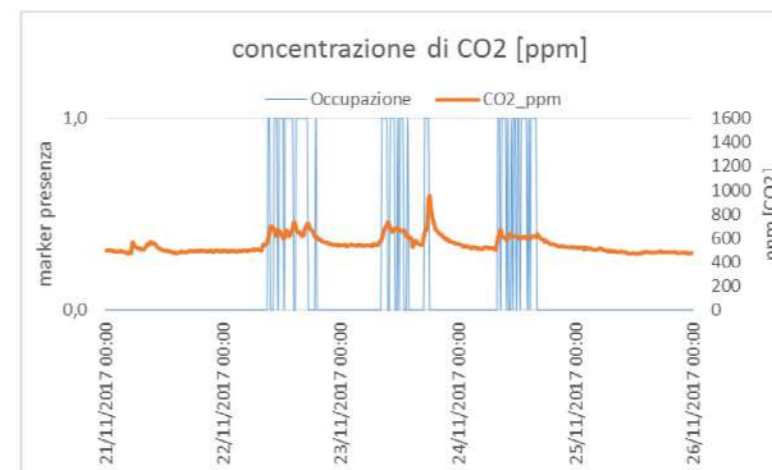
Contestualmente alle misure di temperatura e umidità degli ambienti è stata misurata la concentrazione di anidride carbonica al fine di tener traccia di possibili azioni di apertura delle finestre da parte degli occupanti con una evidente ricaduta sui valori misurati della temperatura dell'aria interna. Dall'analisi dei tracciati non si riscontrano azioni di questo tipo da parte degli utenti. Gli andamenti dei decadimenti della concentrazione di CO₂ misurati assumono il tipico tracciato dovuto al rinnovo dell'aria interna per infiltrazione con assenza di generazione durante il periodo di non occupazione del locale.

Figura 7: andamento del contenuto di CO2 in una settimana tipo durante il periodo di osservazione.

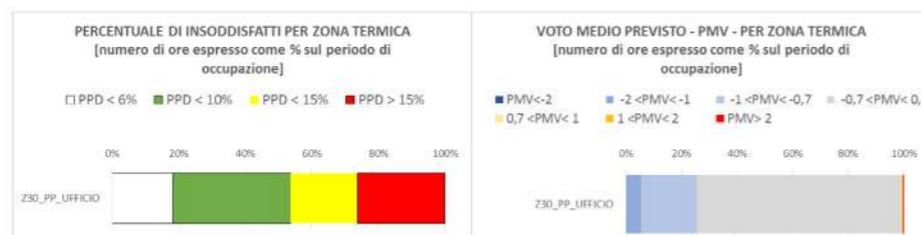
Figura 10: indici di comfort calcolati sulla base delle misure svolte in campo

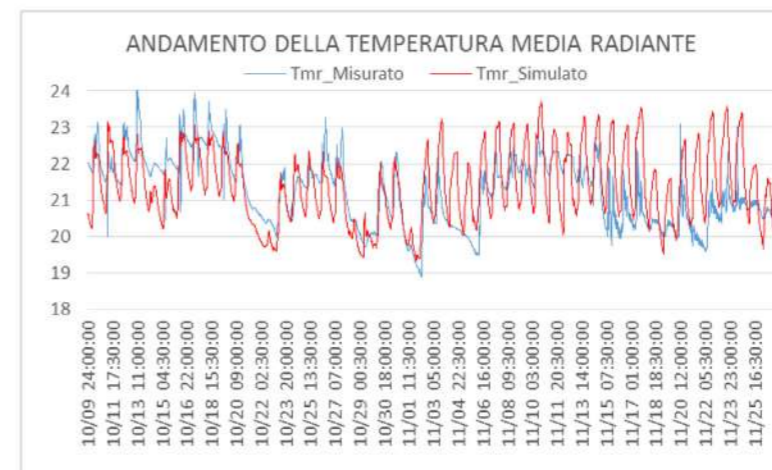
Figura 11: Temperatura media radiante. Confronto tra valori misurati e simulati. - formato data mese/giorno
